# Asbestinventarisatetest

Diksmuidelaan 208/001, 2600 Antwerpen

Attestnummer : 20250411-000162.000

Uitgegeven op : 11.04.2025

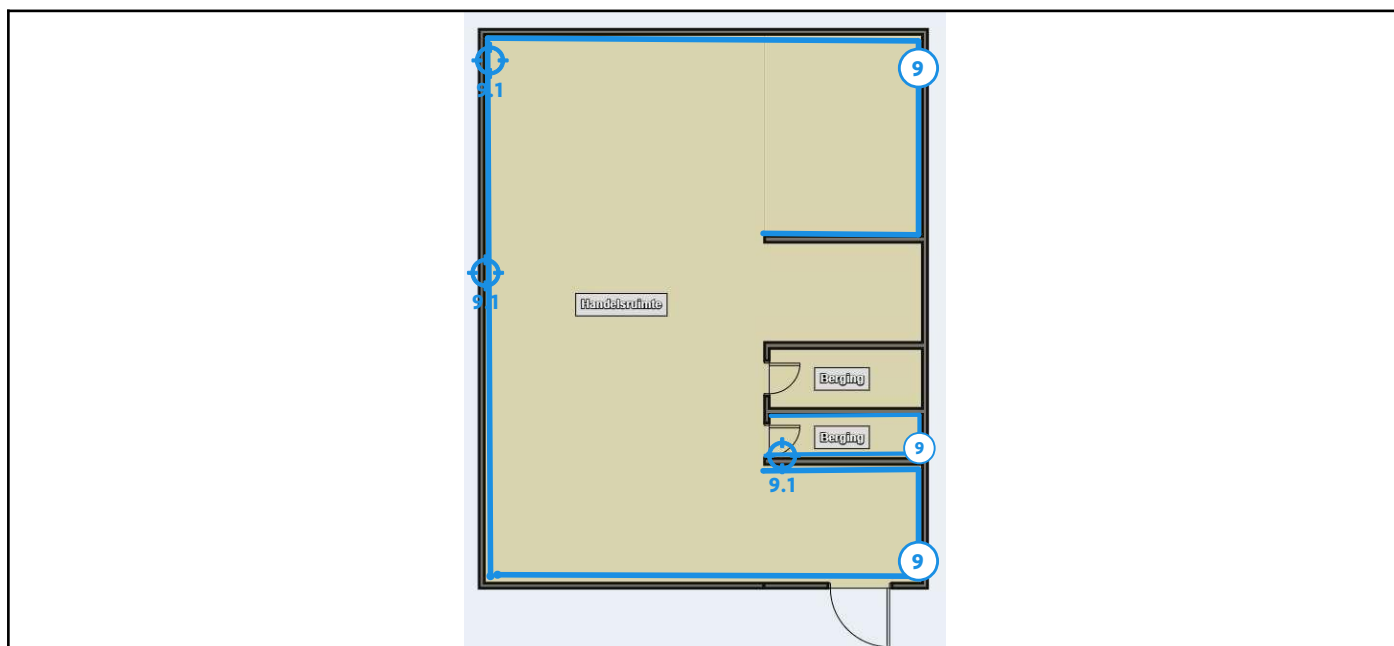
## Plan 1.1: Pleisterwerk wanden

Beschrijving	Type	Actie
9. Pleisterwerk muren	Geen asbest	-
9.1 Code: MM01: Pleisterwerk	Mengmonster	-

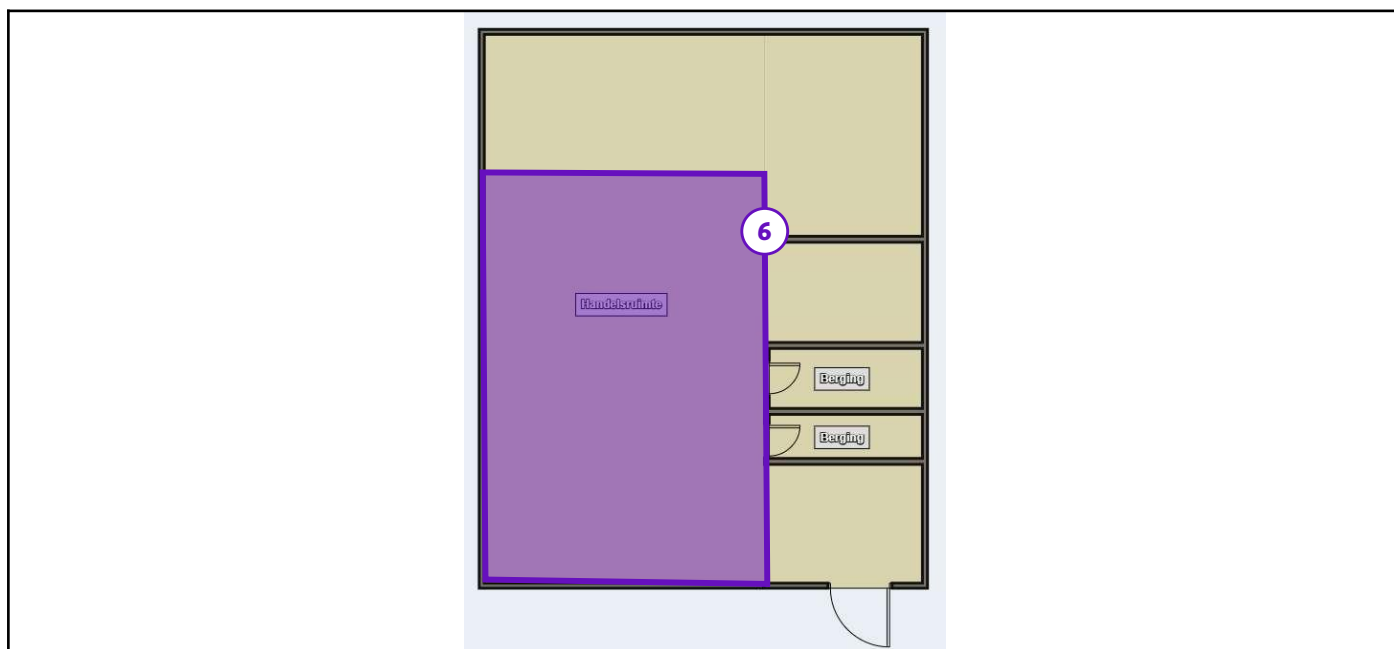
## Plan 1.2: Plafond

Beschrijving	Type	Actie
6. Plafonds uit niet asbestverdacht materiaal	Advies	-

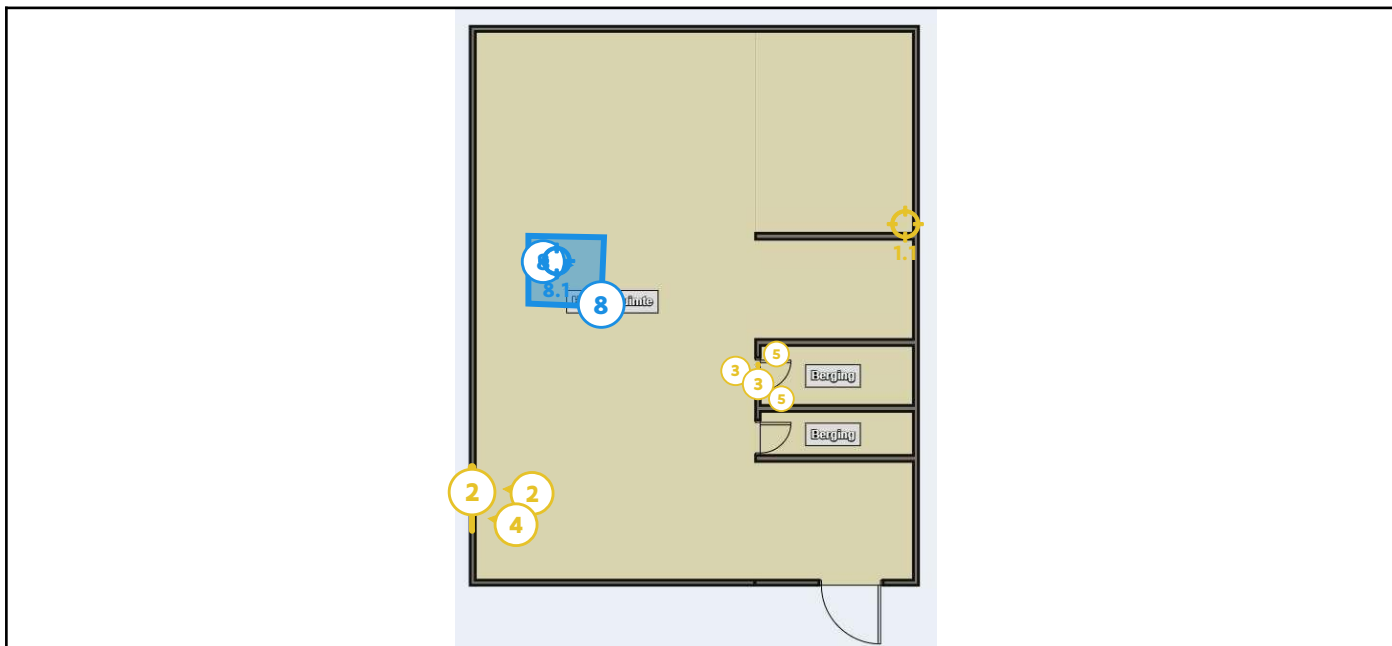
## Plan 1.3: Andere materialen

Beschrijving	Type	Actie
1. Buis in asbestcement (AC)	Asbestmateriaal	Zorgvuldig beheren
1.1 Code: MM02: AC buis	Puntmonster	-
2. Bakeliet zekeringskast	Asbestmateriaal	Zorgvuldig beheren
3. Bakeliet lampfitting	Asbestmateriaal	Zorgvuldig beheren
4. Bakeliet tellerkast	Asbestmateriaal	Zorgvuldig beheren
5. Lichtschakelaren bakeliet	Asbestmateriaal	Zorgvuldig beheren
8. Bitumen vloer (onder tapijt)	Geen asbest	-
8.1 Code: MM03 Bitumen vloer	Puntmonster	-

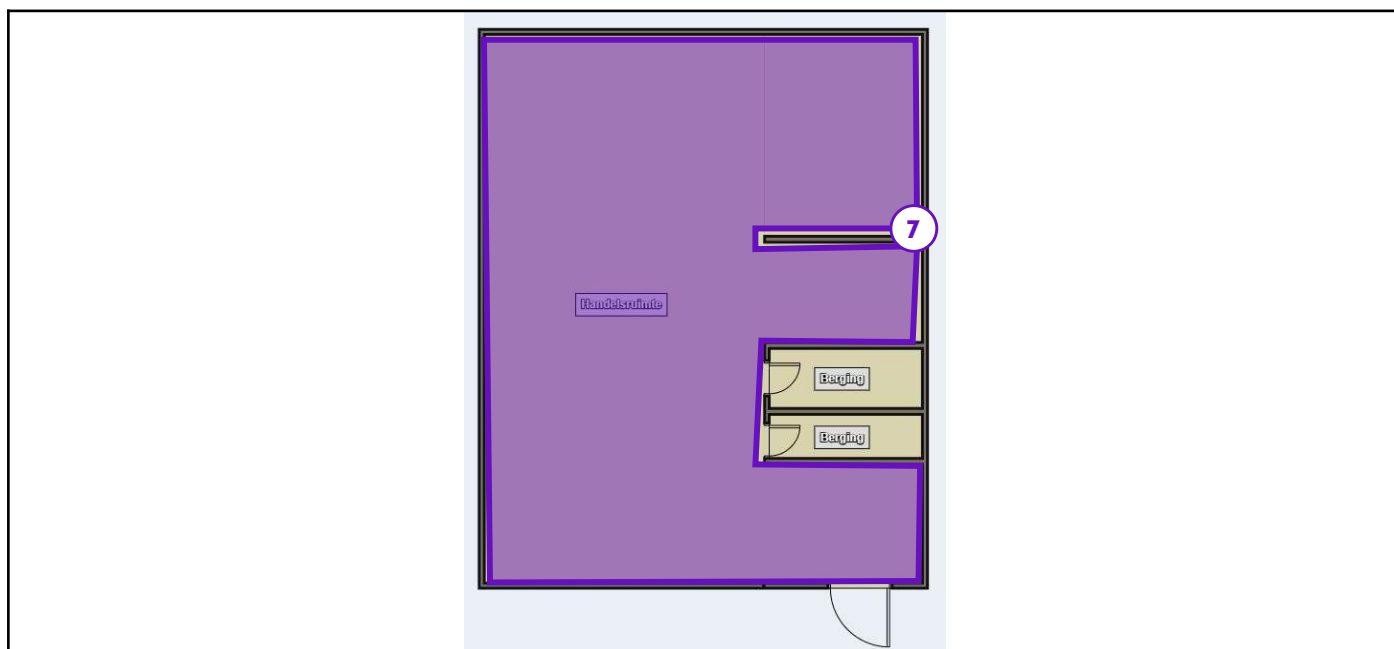
## Plan 1.4: Vloeren

Beschrijving	Type	Actie
7. Vloeren	Advies	-
