Asbestinventarisatetest

Sint-Annalei 15, 2640 Mortsel

Attestnummer : 20260410-000002.000

Uitgegeven op : 10.04.2026

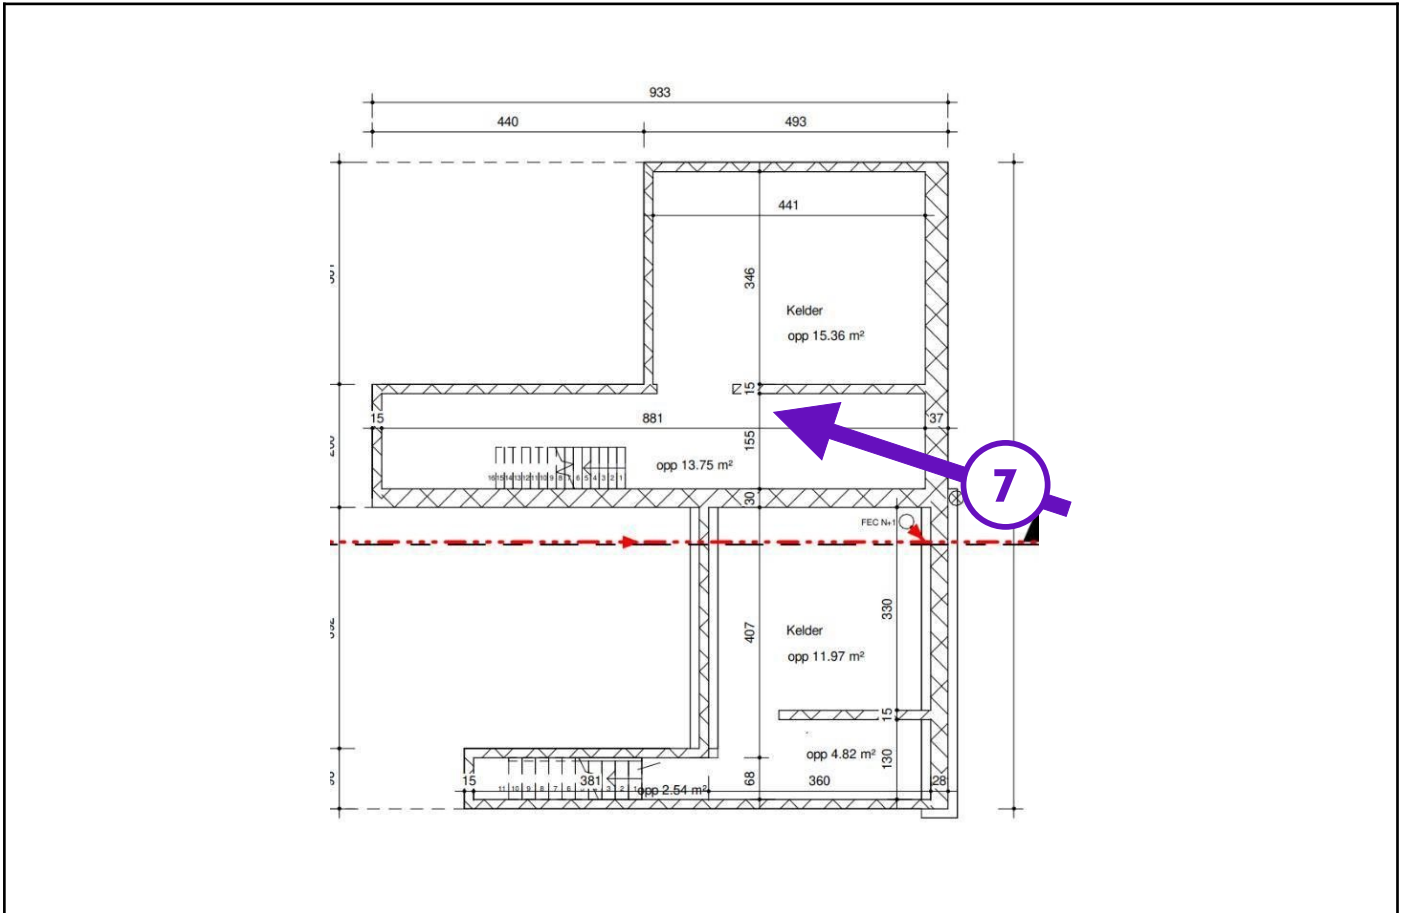
Plan 1.1: Kelder

Beschrijving	Type	Actie
7. Leidingisolatie (niet verdacht)	Overige ruimte of materiaal	-

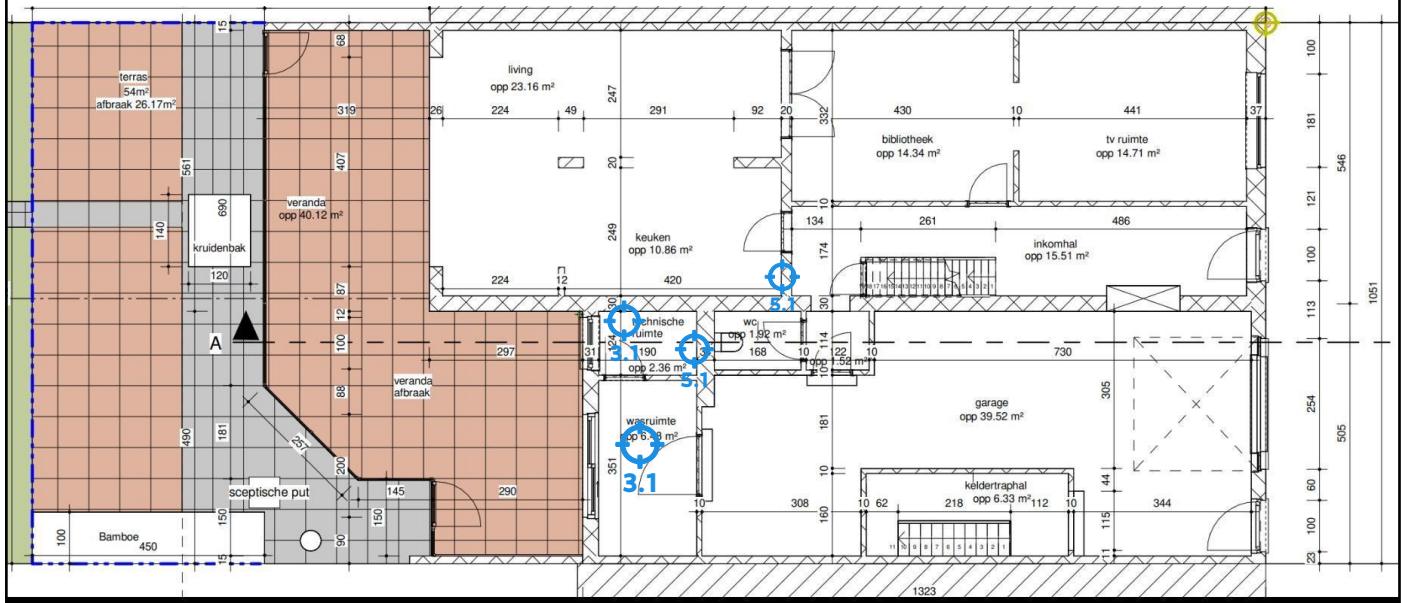
Plan 1.2: Gelijkvloers

betreft alle plafonds van de woning
betreft alle wanden van de woning

Beschrijving	Type	Actie
3. Pleisterwerk plafonds	Geen asbest	-
3.1 Code: MM02	Mengmonster	-
5. Pleisterwerk wanden	Geen asbest	-
5.1 Code: MM01	Mengmonster	-

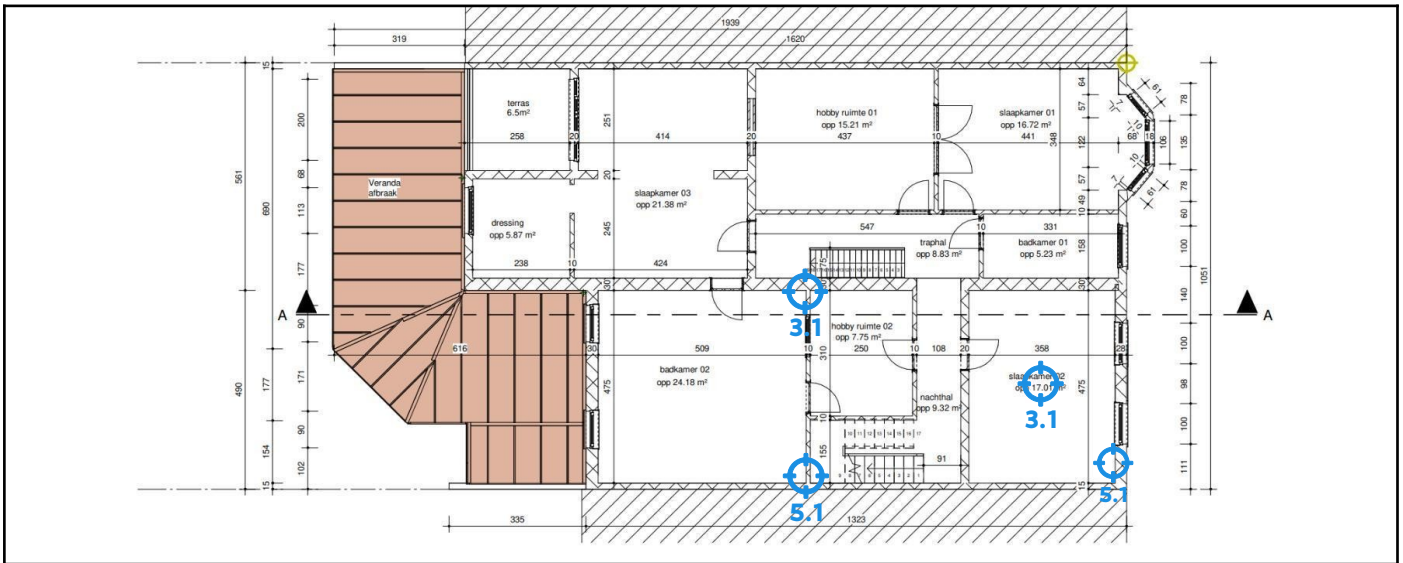
Plan 1.3: 1ste verdiep

Beschrijving	Type	Actie
3. Pleisterwerk plafonds	Geen asbest	-
3.1 Code: MM02	Mengmonster	-
5. Pleisterwerk wanden	Geen asbest	-
5.1 Code: MM01	Mengmonster	-

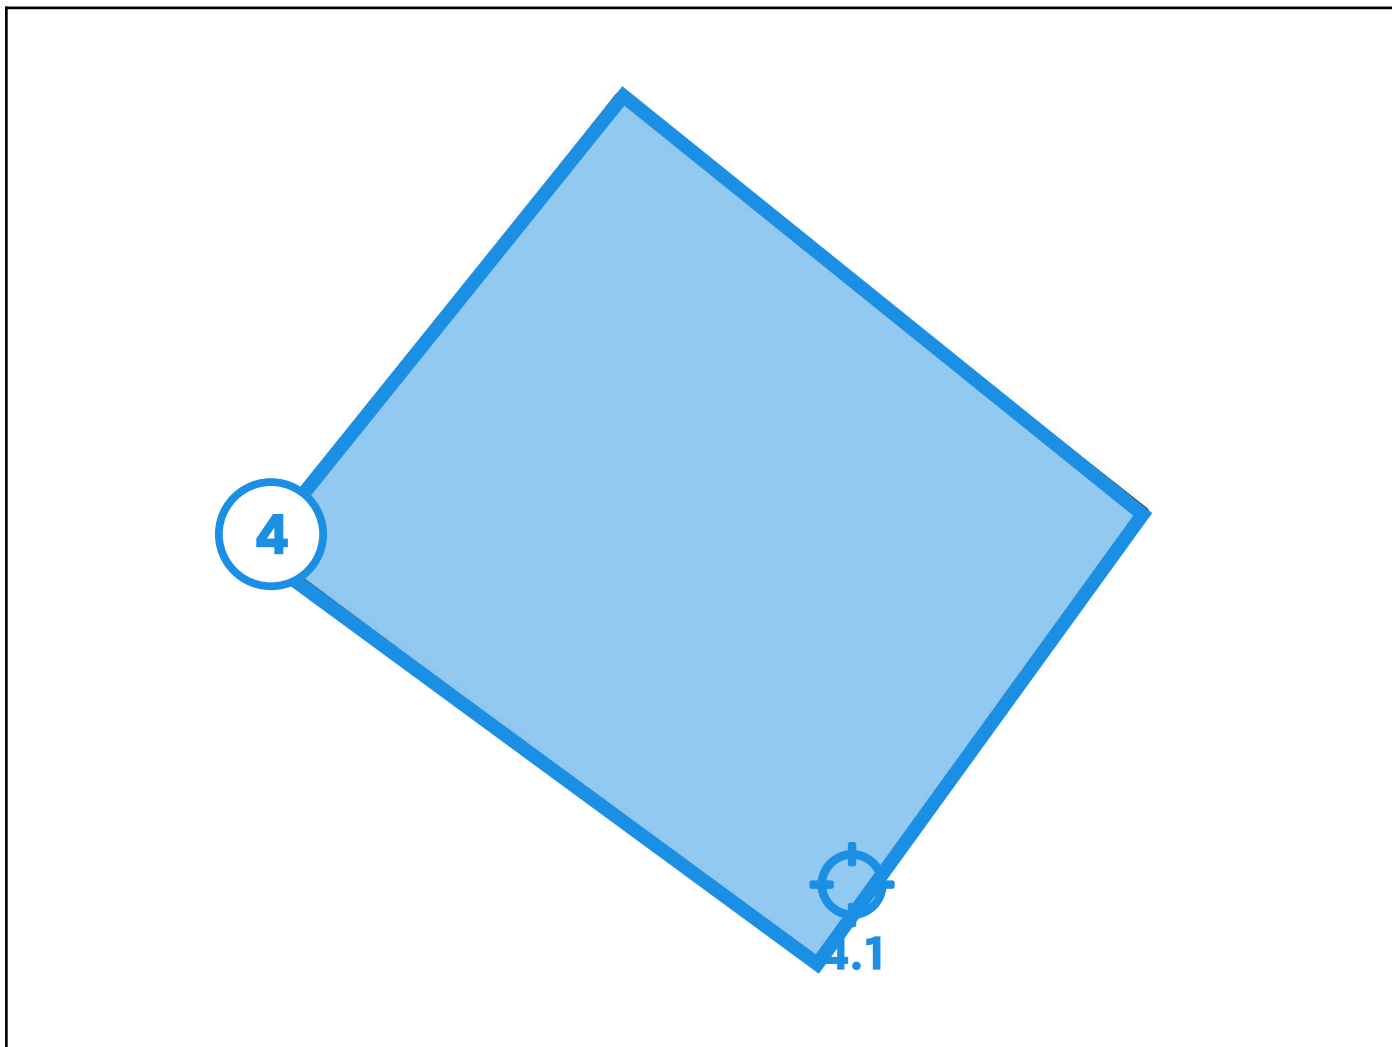
Plan 2.1: Bijgebouw plan

Beschrijving	Type	Actie
4. Roofing (Tuinhuis)	Geen asbest	-
4.1 Code: MM03	Puntmonster	-
