Asbestinventarisatetest

Kerkhofstraat 226, 2850 Boom

Attestnummer : 20260505-000276.000

Asbestveilig (maar niet asbestvrij)

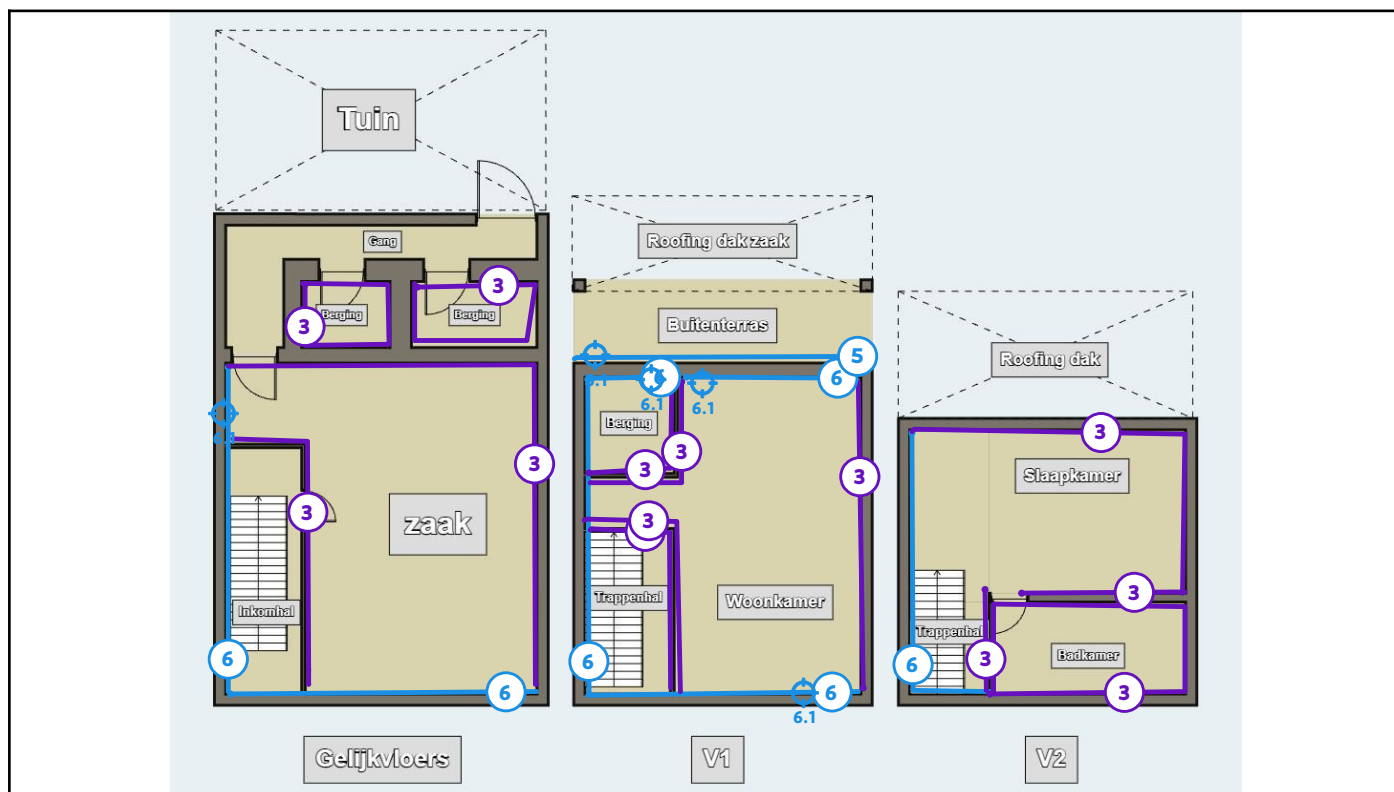
Plan 1.1: Muren

Beschrijving	Type	Actie
3. Plafonds en muren bestaande uit voorzetpanelen	Advies	-
5. Bezetting achtergevel	Geen asbest	-
5.1 Code: MM03: Bezetting	Puntmonster	-
6. Pleisterwerk wanden	Geen asbest	-
6.1 Code: mm01	Mengmonster	-

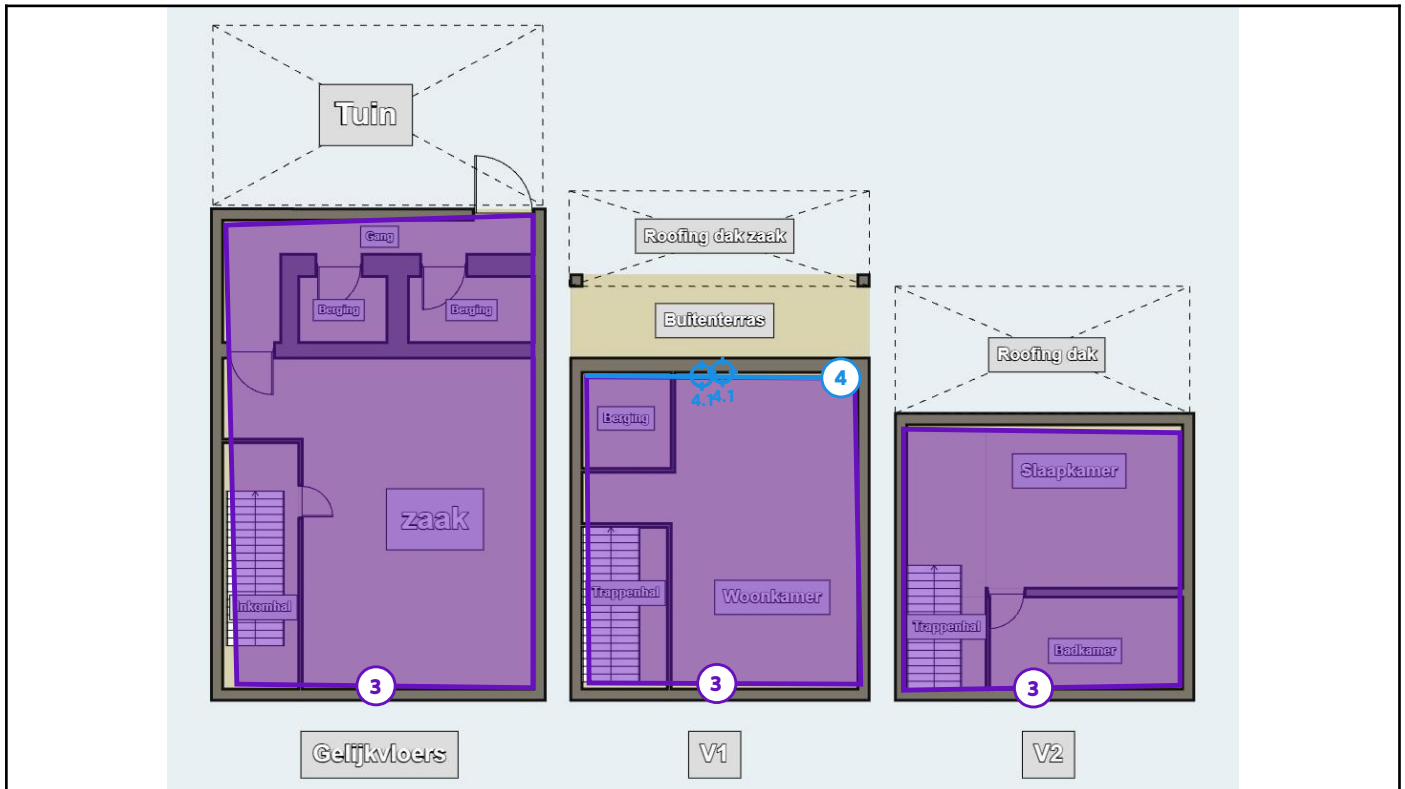
Plan 1.2: Plafonds

Beschrijving	Type	Actie
3. Plafonds en muren bestaande uit voorzetpanelen	Advies	-
4. Pleisterwerk plafonds	Geen asbest	-
4.1 Code: mm02	Mengmonster	-

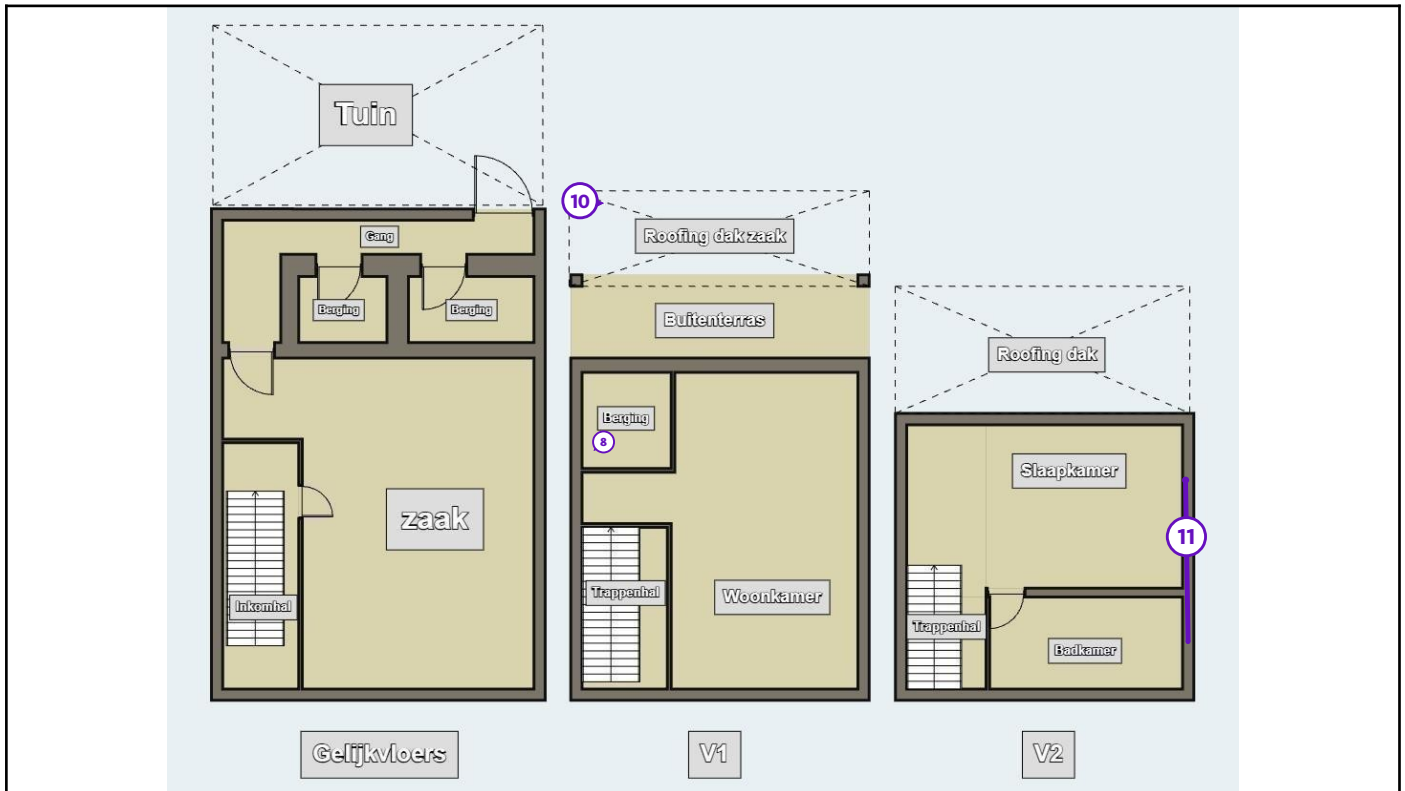
Beschrijving	Type	Actie
8. CV-ketel (niet verdacht)	Overige ruimte of materiaal	-
10. Rookgaskanaal (niet verdacht)	Overige ruimte of materiaal	-
11. Rookgaskanalen - niet inspecteerbaar	Overige ruimte of materiaal	-

Beschrijving	Notitie	Terug te vinden op plannen
Fiche 11: Rookgaskanalen - niet inspecteerbaar	Mogelijks lopen er asbestverdachte materialen door de schouwen of in de muren. Deze zijn niet waarneembaar. Verder (destructief) onderzoek vereist.	Plan 1.4: Andere materialen
Fiche 12: Onderdak (niet waarneembaar)	Het onderdak is van binnenuit niet bereikbaar. Langs buiten zijn de dakpannen vastgemaakt met storomhaken. Hierdoor is een eventueel asbestverdacht onderdak niet waarneembaar zonder uitbreiding naar een aanvullend destructief onderzoek. Laat dit controleren bij werken door een bevoegd technicus.	-
Fiche 13: Mastiek (niet aanwezig)	Er is geen asbestverdachte mastiek aanwezig.	Plan 1.3: Andere materialen
Fiche 14: Liftinfrastructuur (niet aanwezig)	Er is geen liftinfrastructuur aanwezig op de inspectielocatie.	-
Fiche 15: Leidingisolatie (niet aanwezig)	Er is geen asbestverdachte leidingisolatie aanwezig.	-

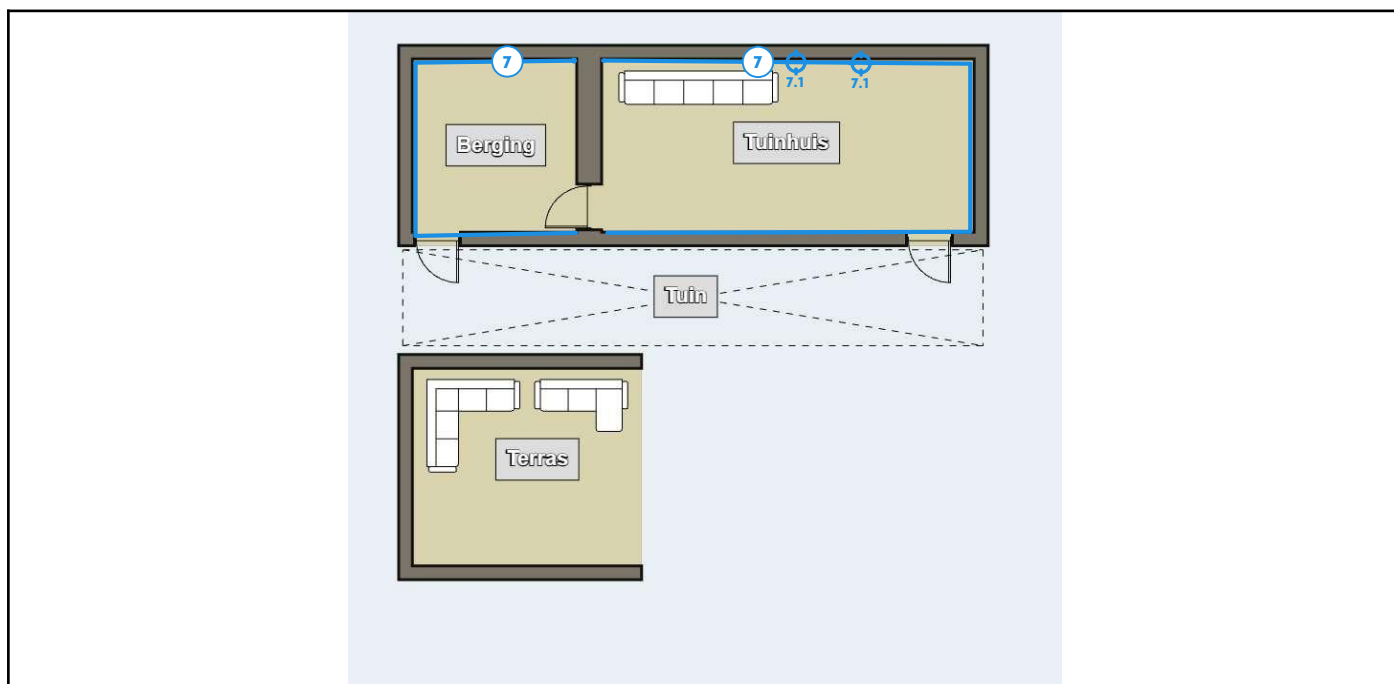
Plan 4.1: Tuinhuis

Beschrijving	Type	Actie
7. Pleisterwerk wanden tuinhuis	Geen asbest	-
7.1 Code: mm04	Mengmonster	-

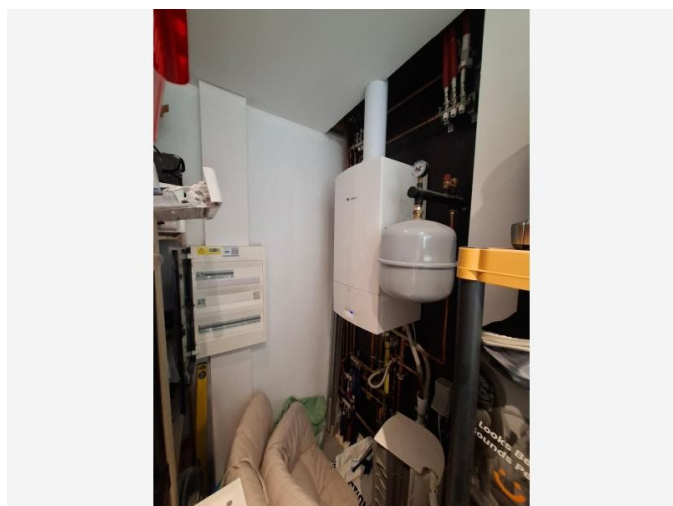
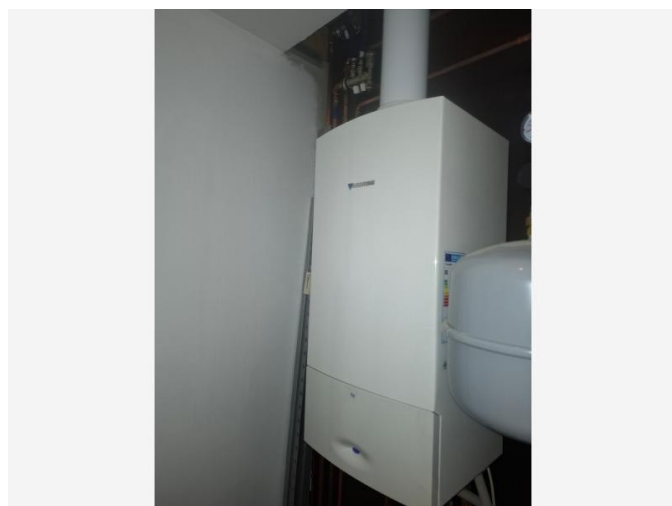
Beschrijving	Notitie	Terug te vinden op plannen
Fiche 8: CV-ketel (niet verdacht)	De CV-ketel (dichtingen, isolerend materiaal) is niet asbestverdacht.	Plan 1.4: Andere materialen
Fiche 9: Dakbedekking bestaande uit pannen (niet verdacht)	De dakbedekking is niet-asbestverdacht.	-
Fiche 10: Rookgaskanaal (niet verdacht)	Het rookgaskanaal is niet-asbestverdacht.	Plan 1.4: Andere materialen
