Asbestinventarisatetest

Turckstraat 7, 2060 Antwerpen

Attestnummer : 20260418-000185.000

Uitgegeven op : 18.04.2026

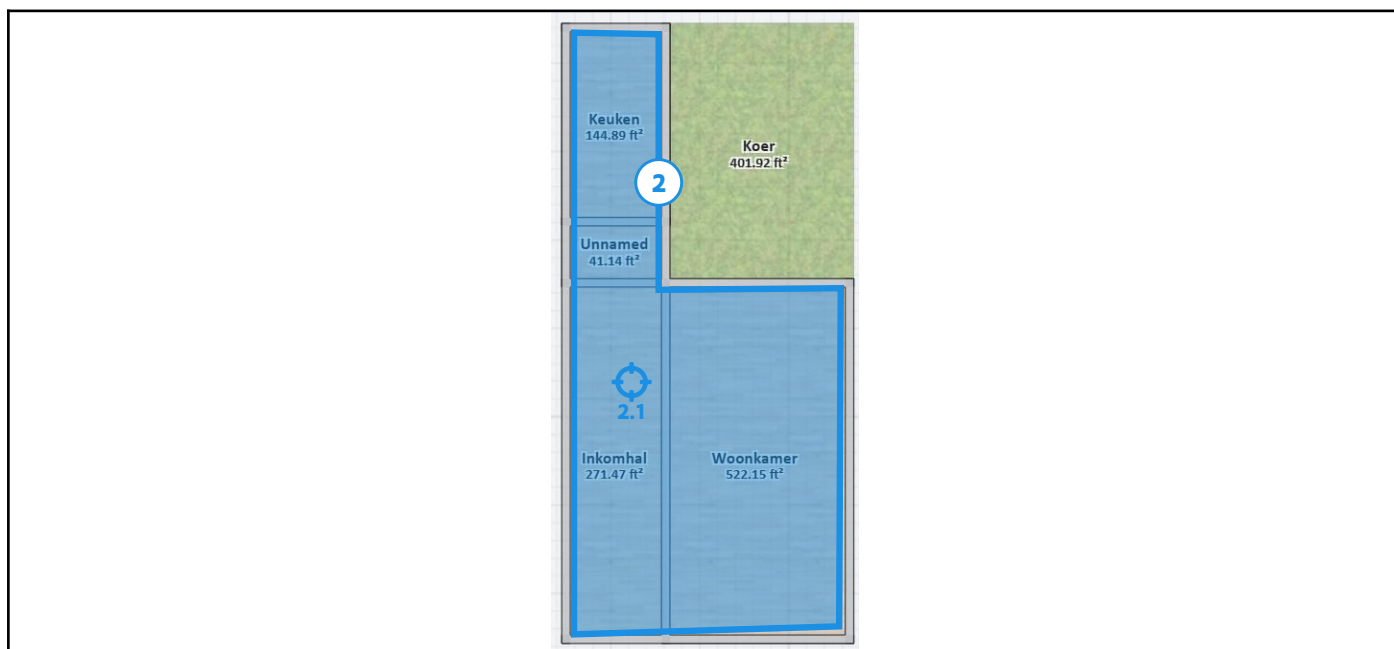
Plan 1.4: Plan gelijkvloers

Beschrijving	Type	Actie
2. Pleisterwerk plafonds	Geen asbest	-
2.1 Code: MM02	Mengmonster	-

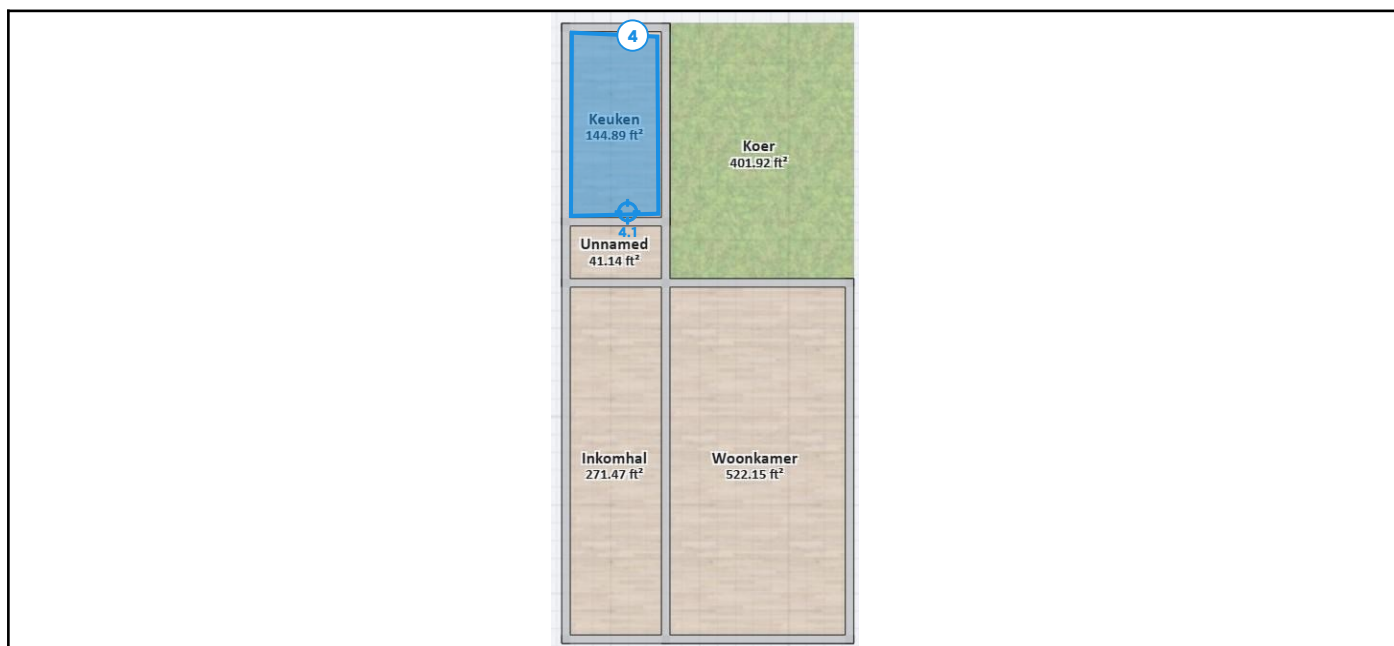
Plan 1.5: Plan gelijkvloers

Beschrijving	Type	Actie
4. Vinylzeil	Geen asbest	-
4.1 Code: MM04	Puntmonster	-

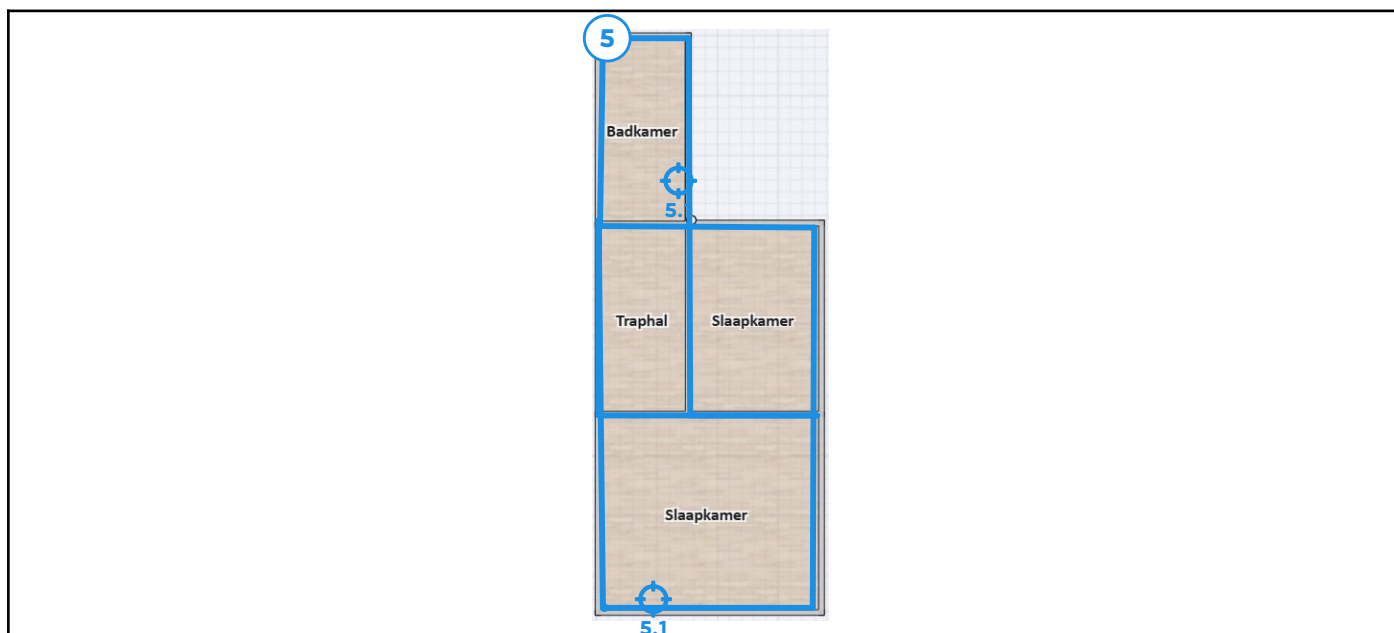
Plan 1.6: Plan 1ste verdieping

Beschrijving	Type	Actie
5. Pleisterwerk wanden	Geen asbest	-
5.1 Code: MM01	Mengmonster	-

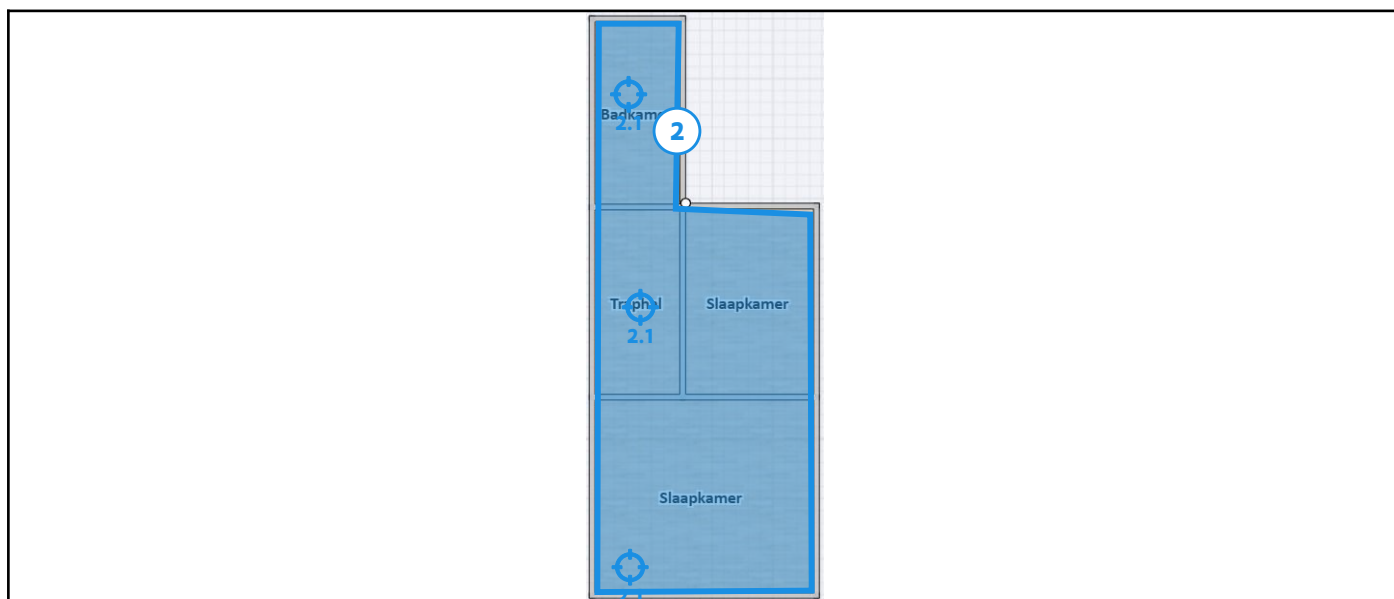
Plan 1.7: Plan 1ste verdieping

Beschrijving	Type	Actie
2. Pleisterwerk plafonds	Geen asbest	-
2.1 Code: MM02	Mengmonster	-

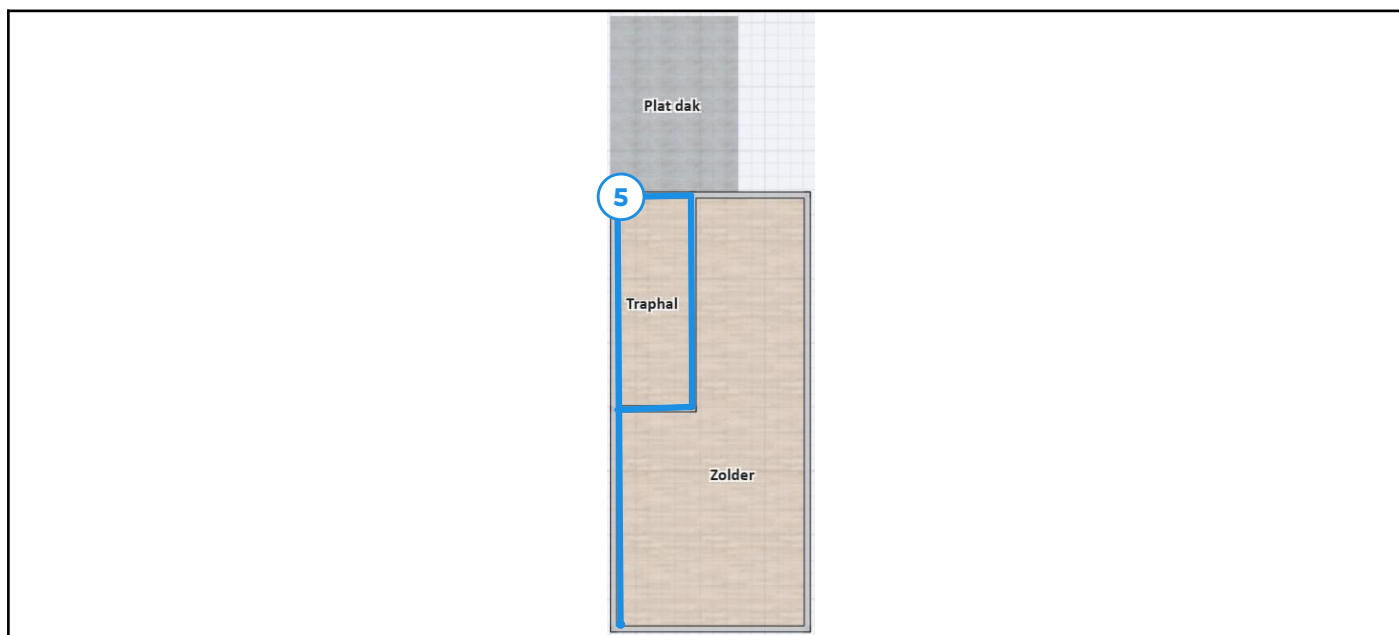
Plan 1.8: Plan 2de verdieping

Beschrijving	Type	Actie
5. Pleisterwerk wanden	Geen asbest	-

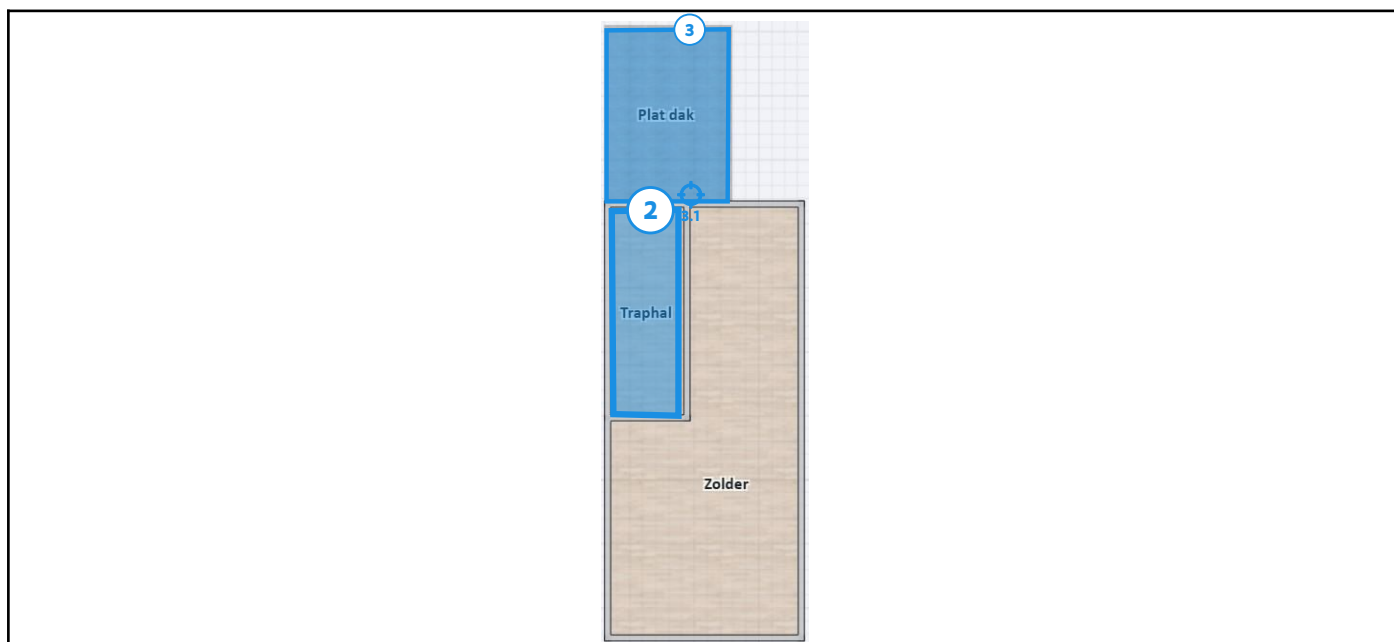
Plan 1.9: Plan 2de verdieping

Beschrijving	Type	Actie
2. Pleisterwerk plafonds	Geen asbest	-
3. Roofing	Geen asbest	-
3.1 Code: MM03	Puntmonster	-
