# Asbestinventarisatetest

Maastrichtersteenweg 55, 3680 Maaseik

Attestnummer : 20230201-000439.000

Uitgegeven op : 01.02.2023

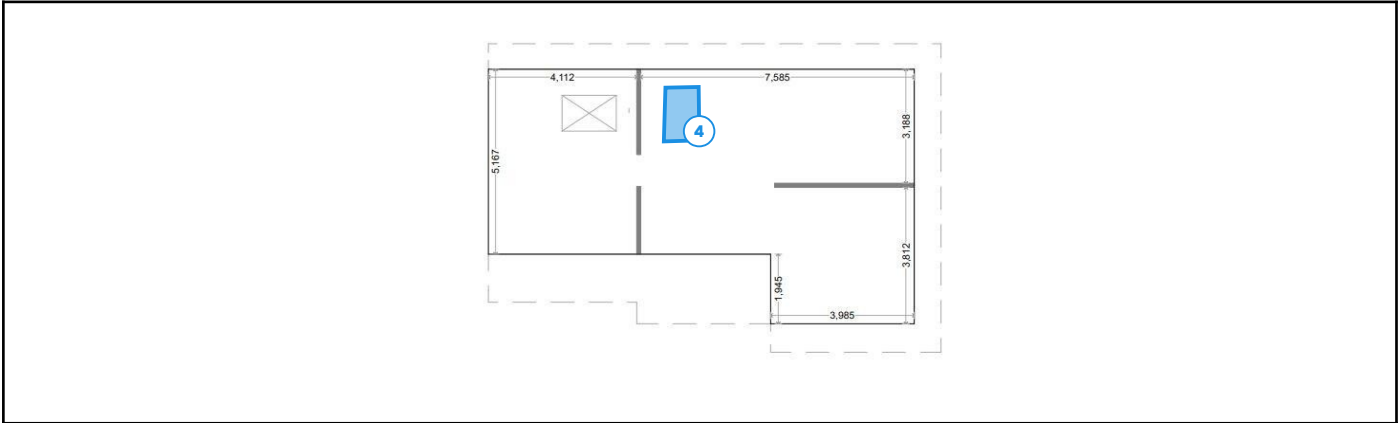
# Plan 1.4: Zolder

| Beschrijving | Type | Actie |
|---|---|---|
| 2. Roofing | Beperking | - |

Er wordt geen staal genomen omdat de kans op lekkage te groot is.

-Bitumen/roofing = altijd verdacht ==> staal name niet mogelijk, de kans op lekkage is te groot.
