# Asbestinventarisatattest

Bleumerstraat 67, 3680 Maaseik

Attestnummer : 20250911-000355.000

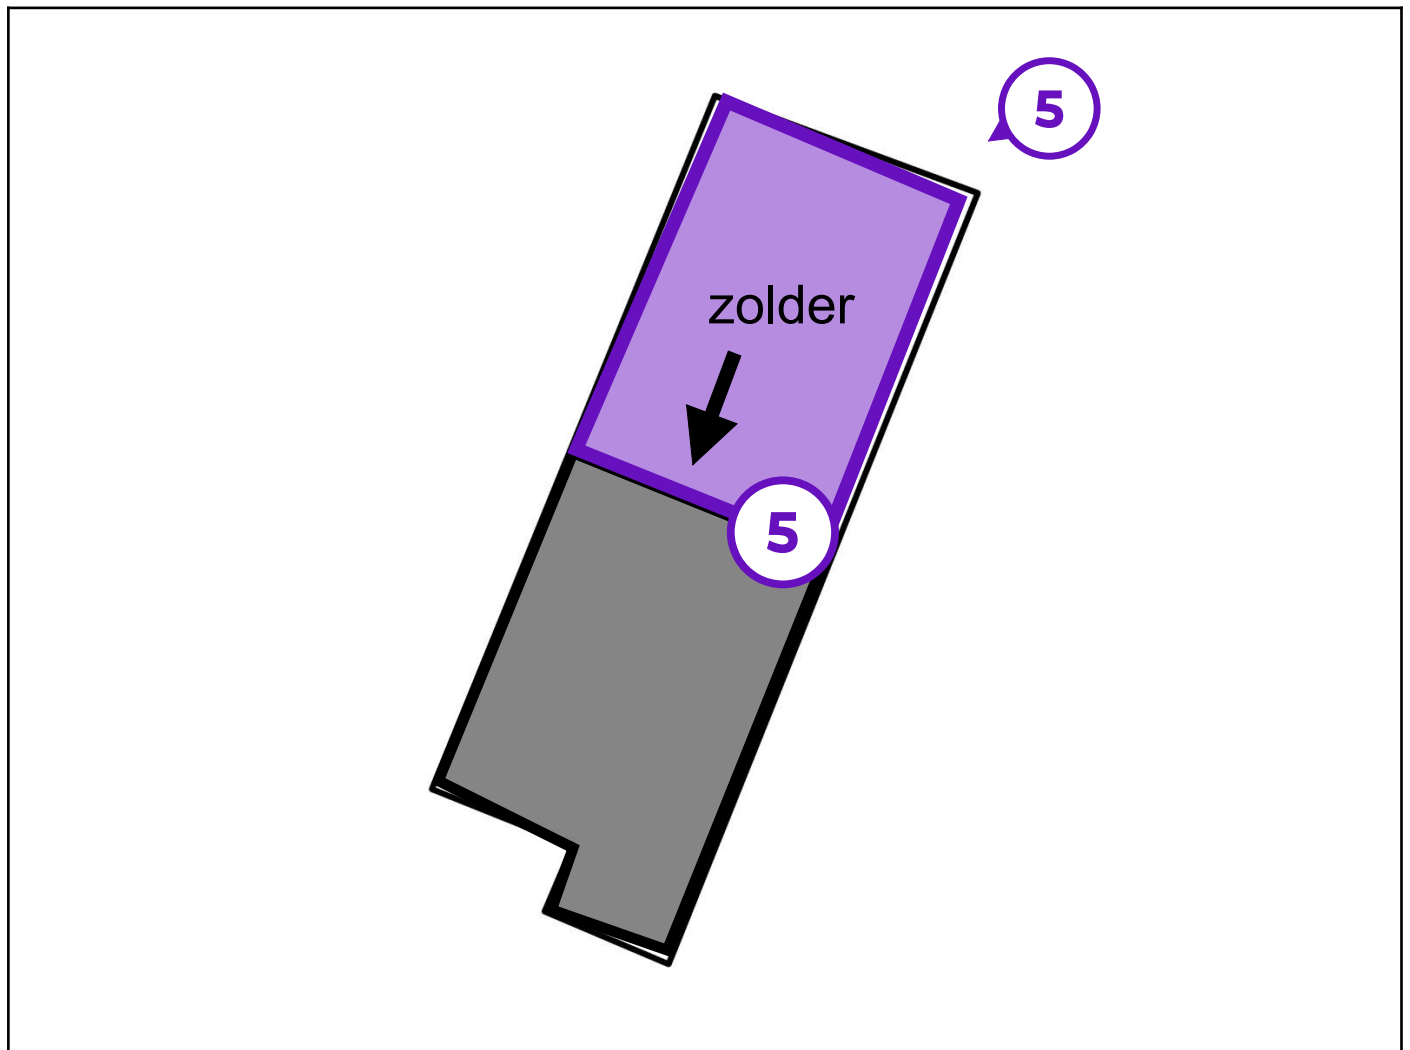
## Plan 1.5: zolder

| Beschrijving | Type | Actie |
|---|---|---|
| 5. Onderdak van de woning is uit doek | Advies | - |

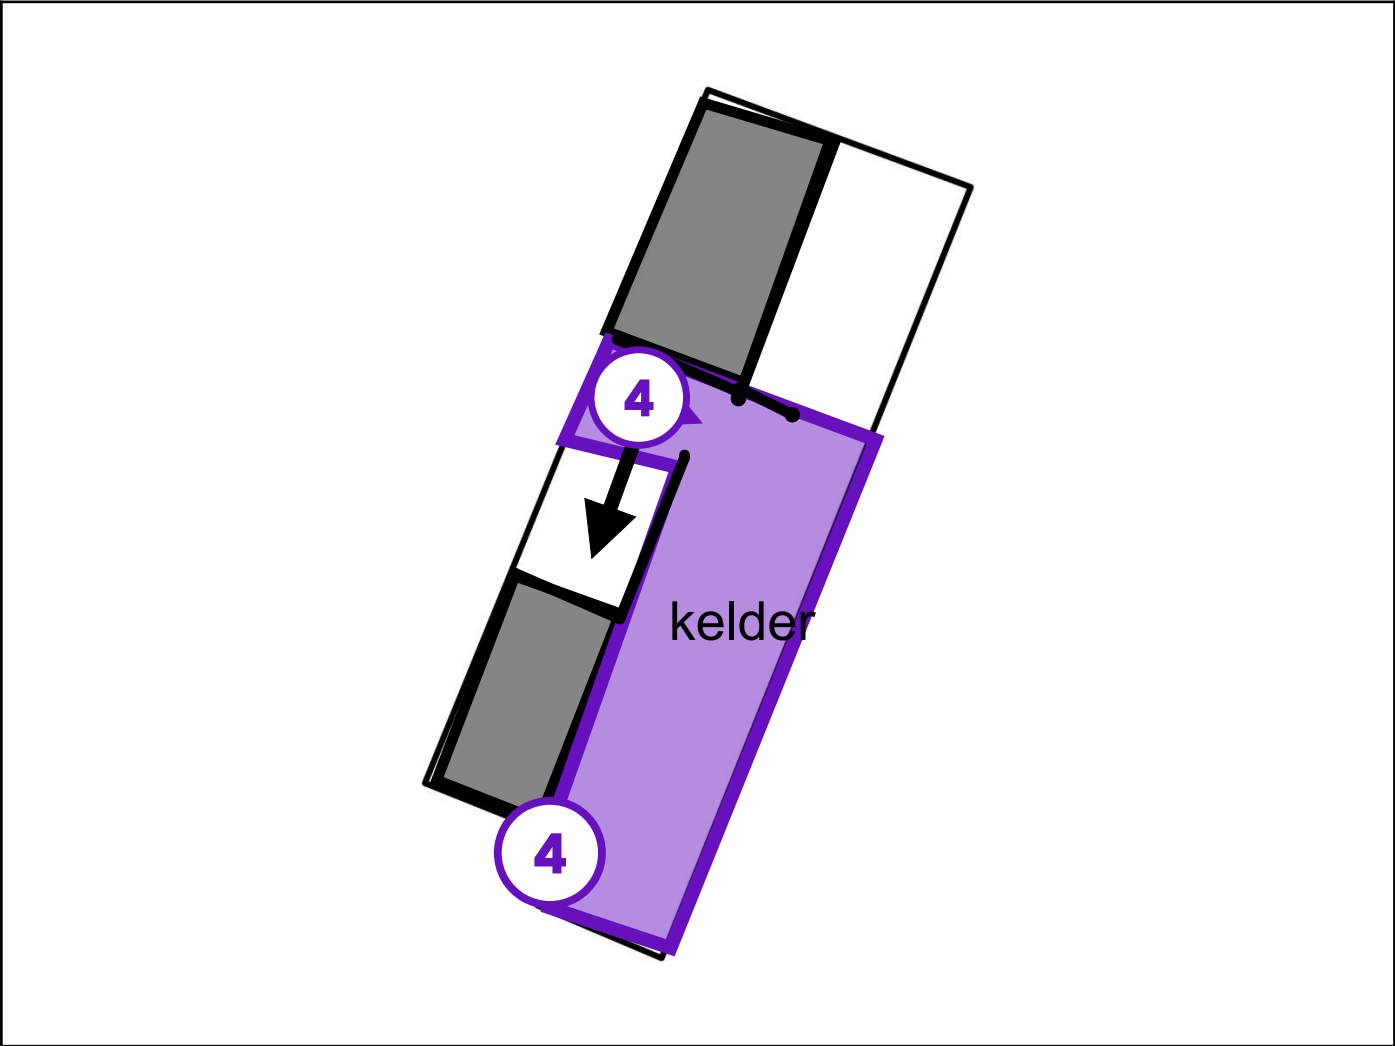
# Plan 1.6: kelder

| Beschrijving | Type | Actie |
|---|---|---|
| 4. Vloerzeilen ( niet asbestverdacht) | Advies | - |
