# Asbestinventarisatetest

Maasstraat 14/2, 3640 Kinrooi

Attestnummer : 20240624-000118.000

Uitgegeven op : 24.06.2024

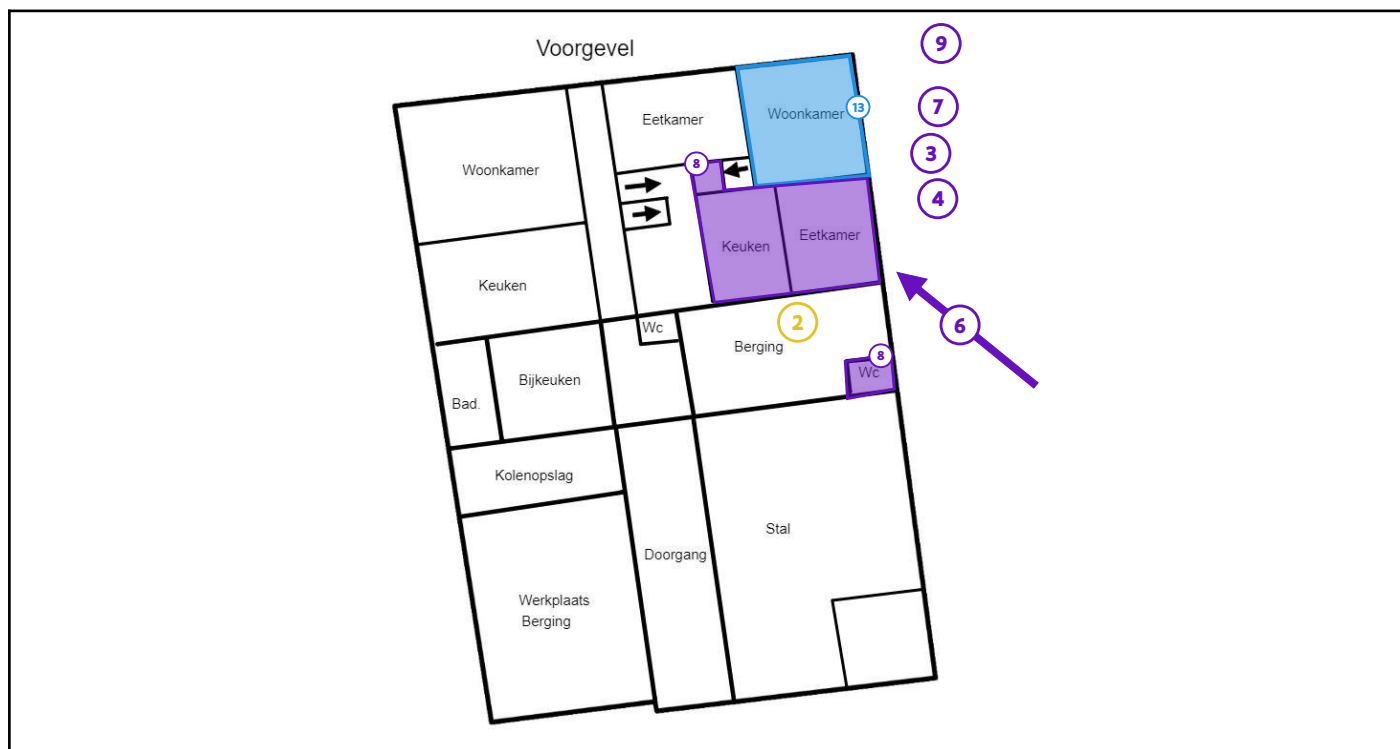
## Plan 1.3: GVL deel 1

Beschrijving	Type	Actie
2. Bakeliet (schakelaar, elektrische apparatuur, ...)	Asbestmateriaal	Zorgvuldig beheren
3. Info radiatoren/ convectoren	Advies	-
4. Afwerking met gipskartonplaten muren en/of plafonds	Advies	-
6. (asbest) Toepassingen onder het tapijt	Advies	-
7. Alle soorten lijm-smeerlagen	Advies	-
8. Niet verdachte materialen: vloerzeil	Advies	-
9. Algemeen advies	Advies	-
13. Pleisterwerk plafond	Geen asbest	-

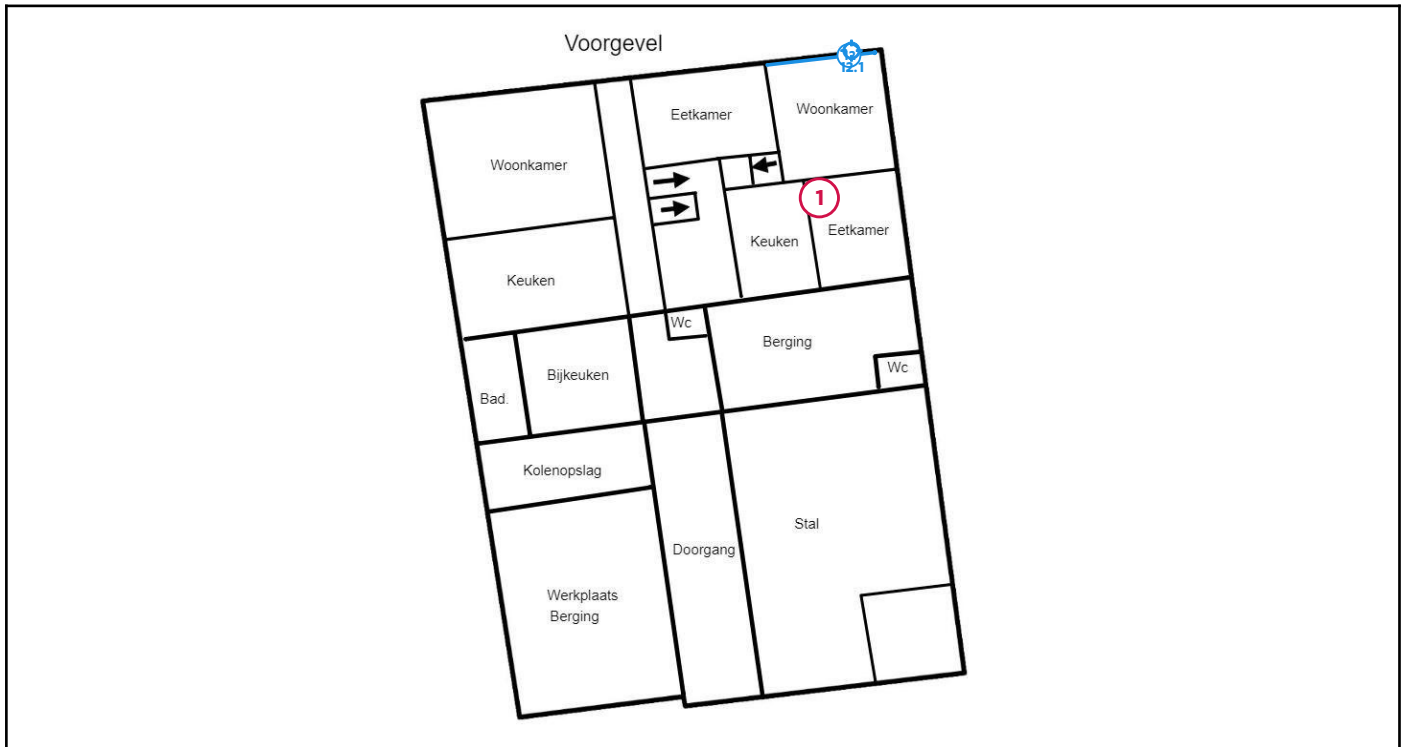
## Plan 1.4: GVL deel 2

Beschrijving	Type	Actie
1. Afdichtingskoord kachel	Asbestmateriaal	Dringend verwijderen
12. Stopverf houten vensters	Geen asbest	-
12.1 Code: m4	Mengmonster	-

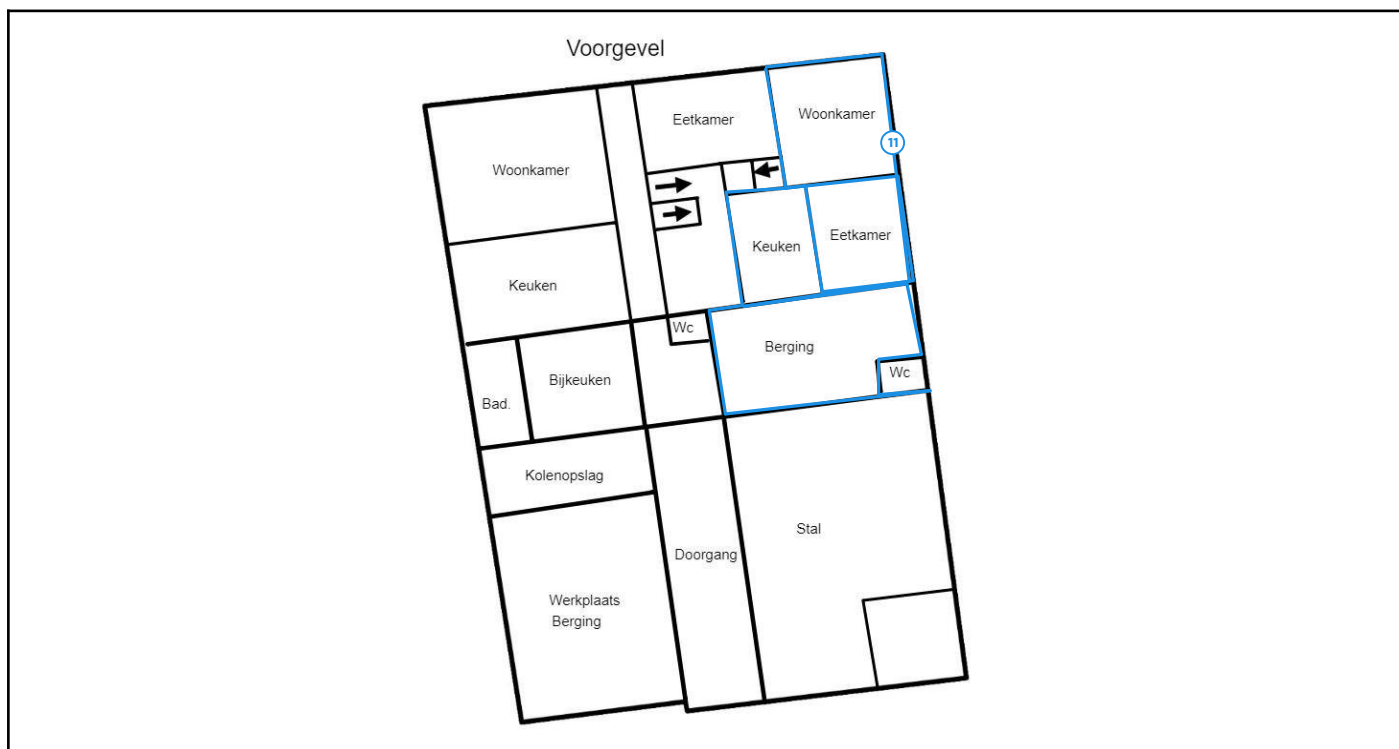
## Plan 1.5: GVL deel 3

Beschrijving	Type	Actie
11. Pleisterwerk muur	Geen asbest	-

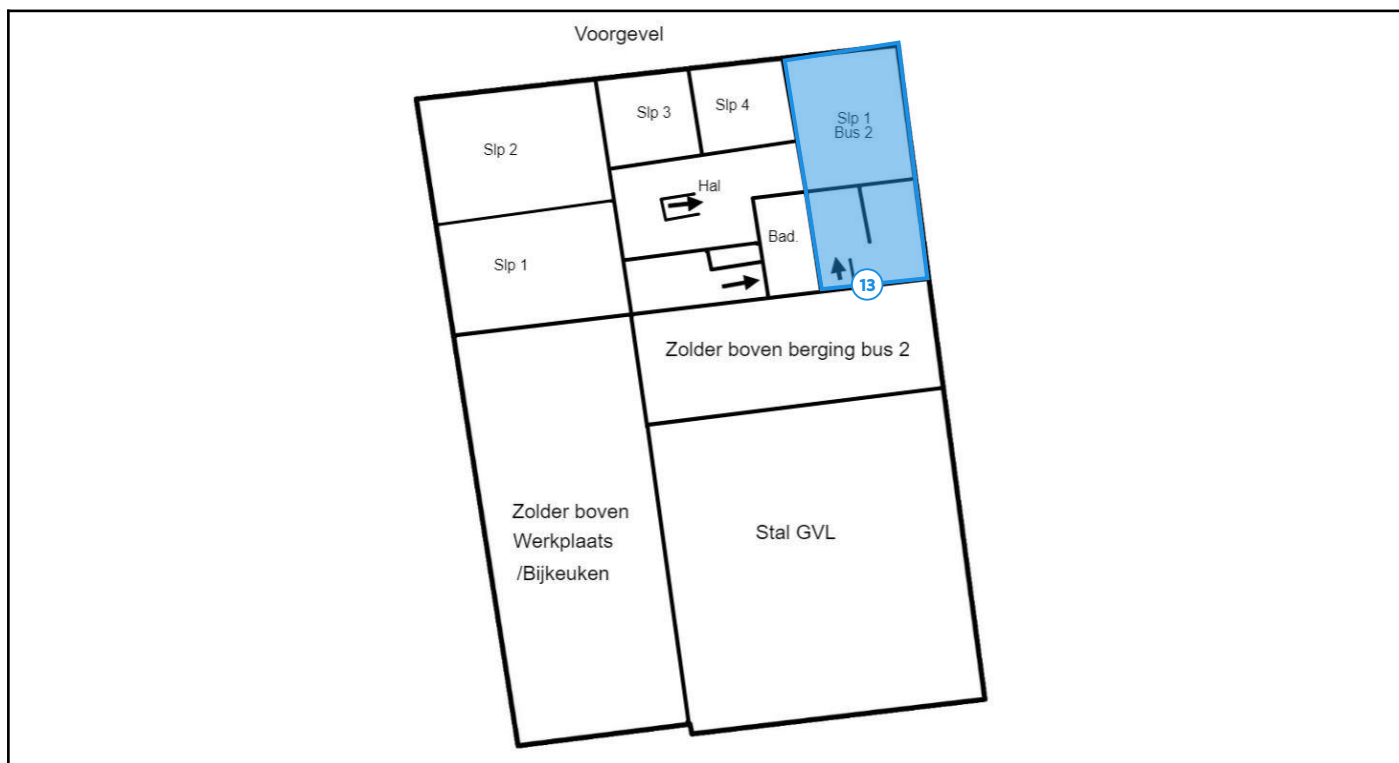
## Plan 1.6: Verdiep 1 deel 1

Beschrijving	Type	Actie
13. Pleisterwerk plafond	Geen asbest	-

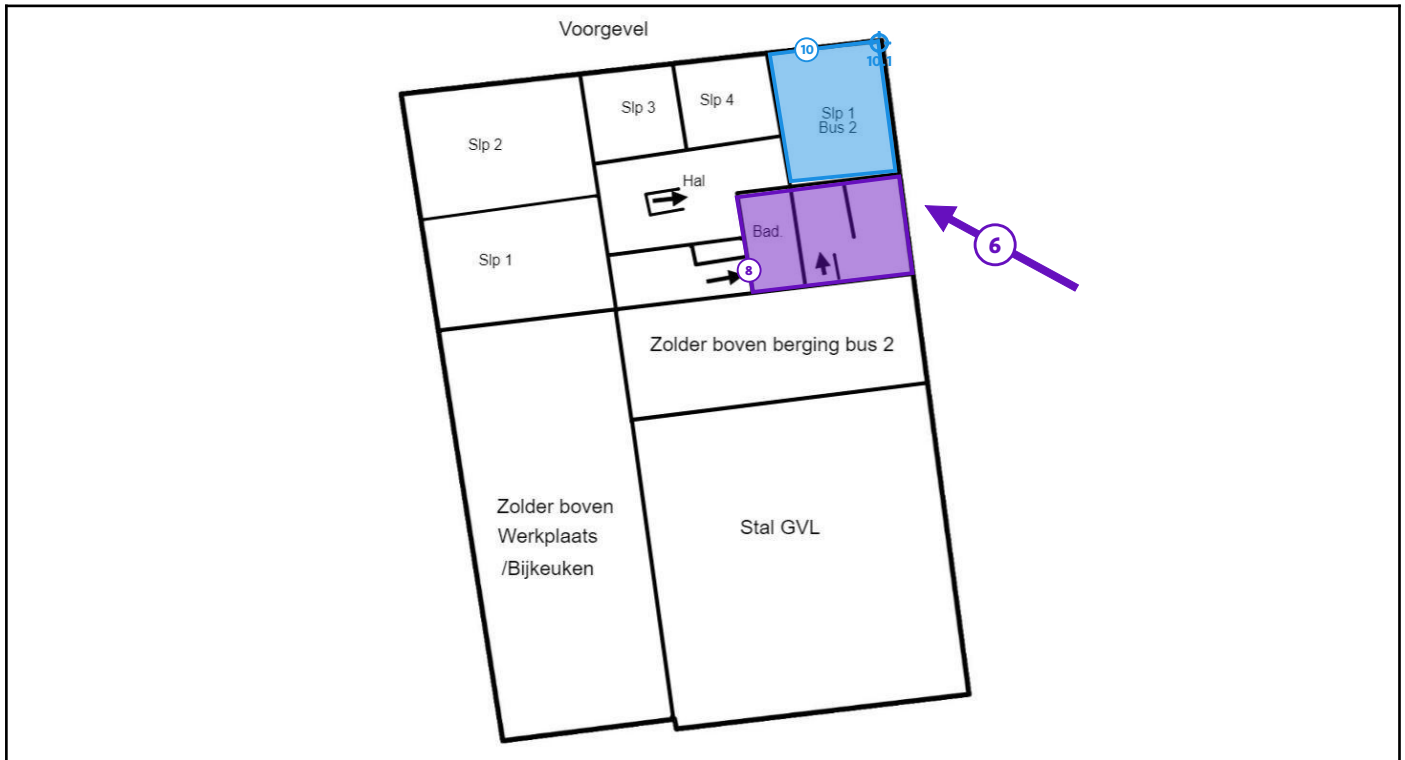
## Plan 1.7: Verdiep 1 deel 2

Beschrijving	Type	Actie
6. (asbest) Toepassingen onder het tapijt	Advies	-
8. Niet verdachte materialen: vloerzeil	Advies	-
10. Vloerzeil slaapkamer verdiep 1	Geen asbest	-
10.1 Code: m3	Puntmonster	-

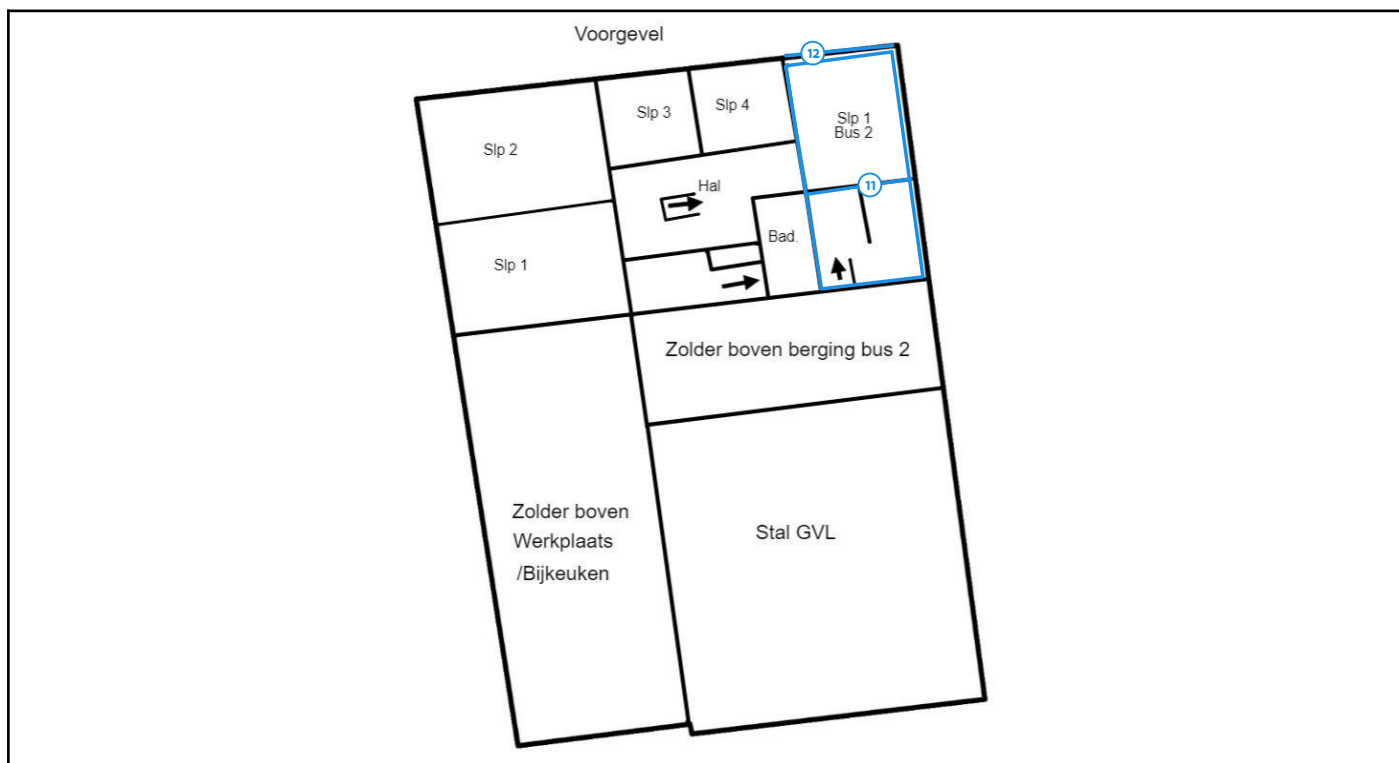
## Plan 1.8: Verdiep 1 deel 3

Beschrijving	Type	Actie
11. Pleisterwerk muur	Geen asbest	-
12. Stopverf houten vensters	Geen asbest	-
