# Asbestinventarisatetest

Maasstraat 14/1, 3640 Kinrooi

Attestnummer : 20240624-000117.000

## Niet-asbestveilig

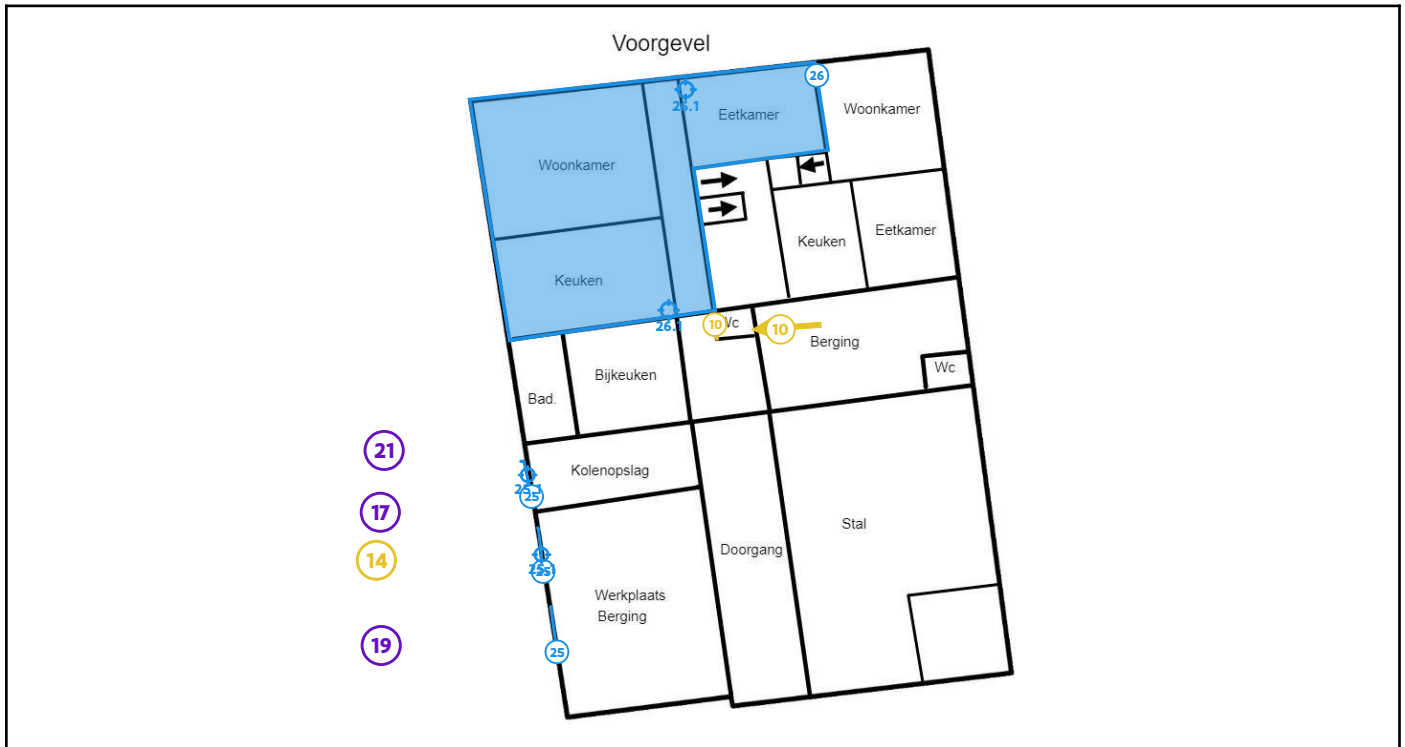
# Plan 1.4: GVL deel 1

Beschrijving	Type	Actie
10. Deurdorpel wc	Asbestmateriaal	Zorgvuldig beheren
14. Bakeliet (schakelaar, elektrische apparatuur, ...)	Asbestmateriaal	Zorgvuldig beheren
17. Alle soorten lijm-smeerlagen	Advies	-
19. Afwerking met gipskartonplaten muren en/of plafonds	Advies	-
21. Algemeen advies	Advies	-
25. Stopverf stalen venster woning	Geen asbest	-
25.1 Code: M5	Mengmonster	-
26. Pleisterwerk plafond	Geen asbest	-
26.1 Code: m2	Mengmonster	-

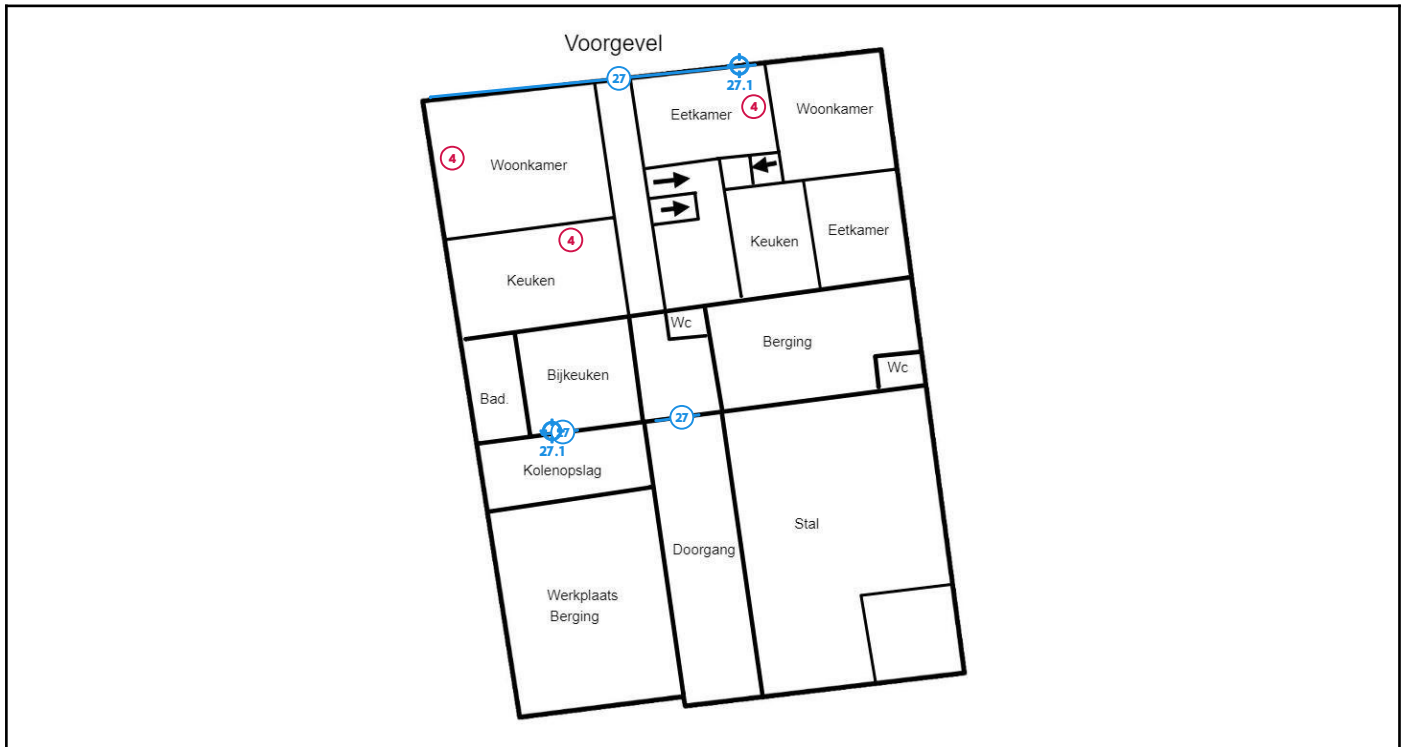
## Plan 1.7: GVL deel 4

Beschrijving	Type	Actie
4. afdichtingskoord van alle kachels in de woning en stallen	Asbestmateriaal	<b>Dringend verwijderen</b>
27. Stopverf houten vensters	Geen asbest	-
27.1 Code: m4	Mengmonster	-

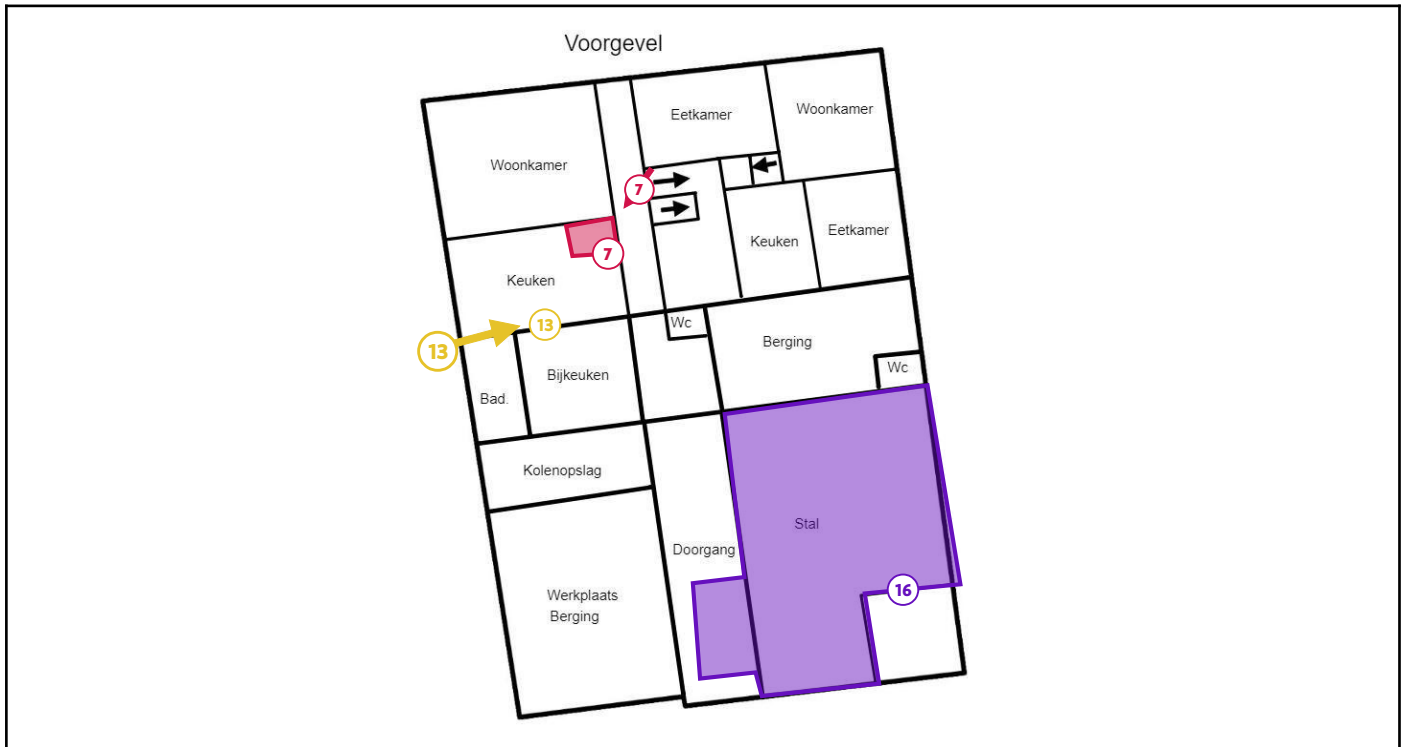
## Plan 1.8: GVL deel 5

Beschrijving	Type	Actie
7. Vloerzeil kast keuken	Asbestmateriaal	Dringend verwijderen
13. Verf pompbak keuken	Asbestmateriaal	Zorgvuldig beheren
16. Kruipkelder onder de stal en smeerput	Beperking	-

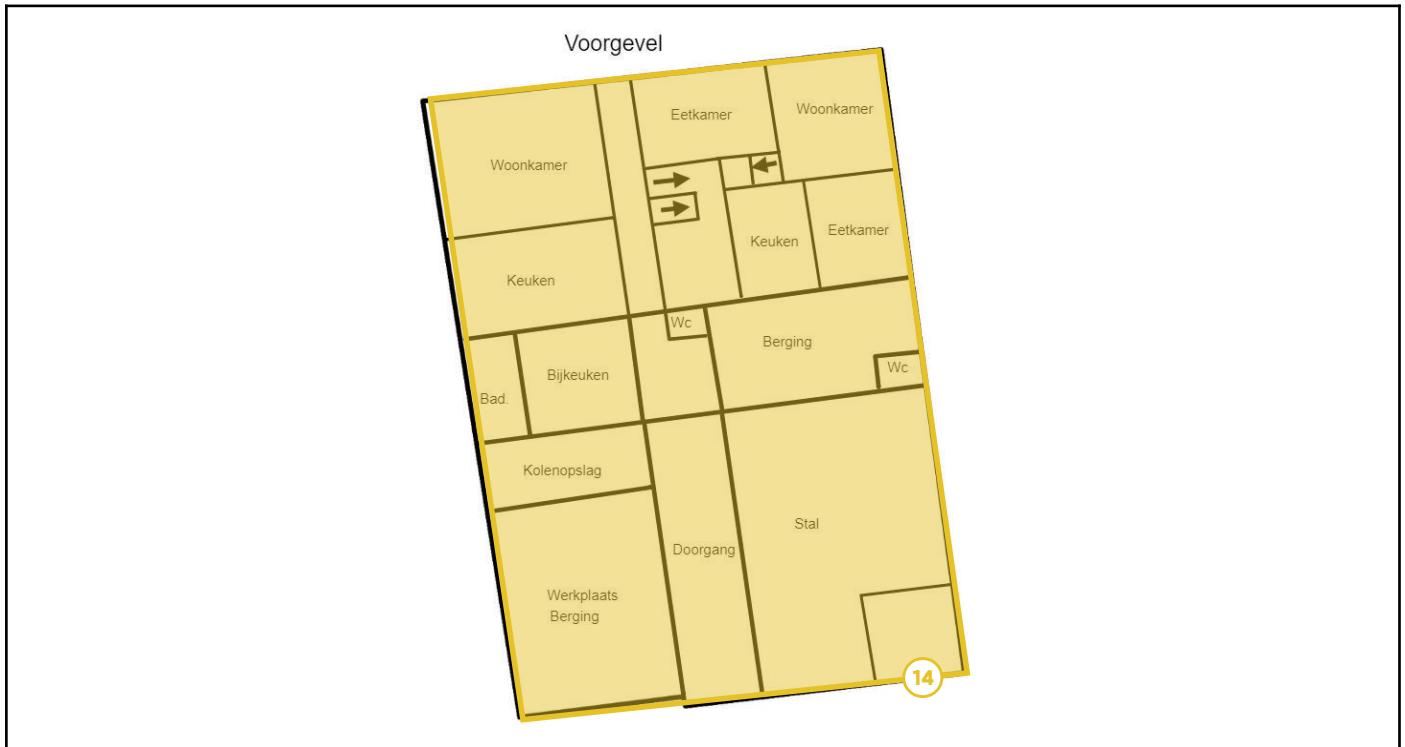
## Plan 1.9: GVL deel 6

Beschrijving	Type	Actie
14. Bakeliet (schakelaar, elektrische apparatuur, ...)	Asbestmateriaal	Zorgvuldig beheren

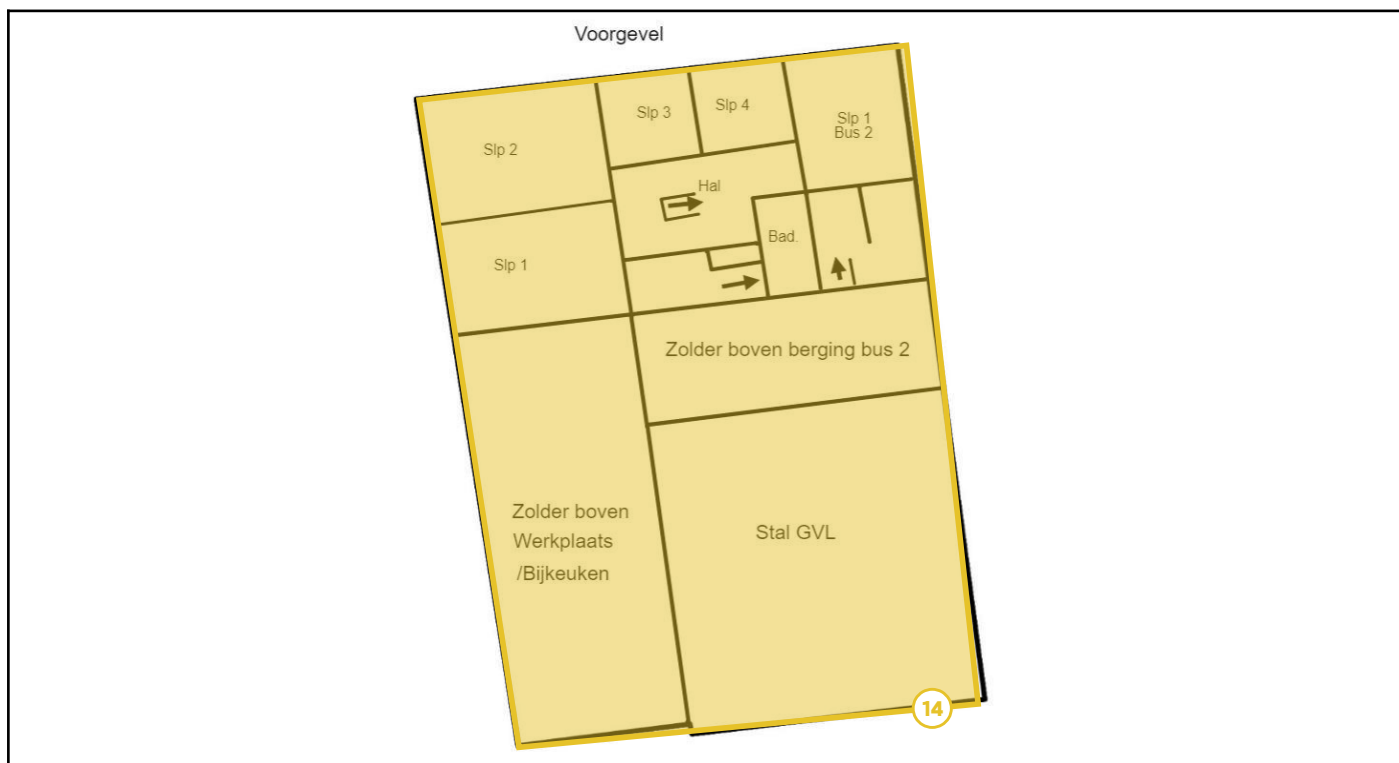
## Plan 1.13: Verdiep 1 deel 4

Beschrijving	Type	Actie
14. Bakeliet (schakelaar, elektrische apparatuur, ...)	Asbestmateriaal	Zorgvuldig beheren

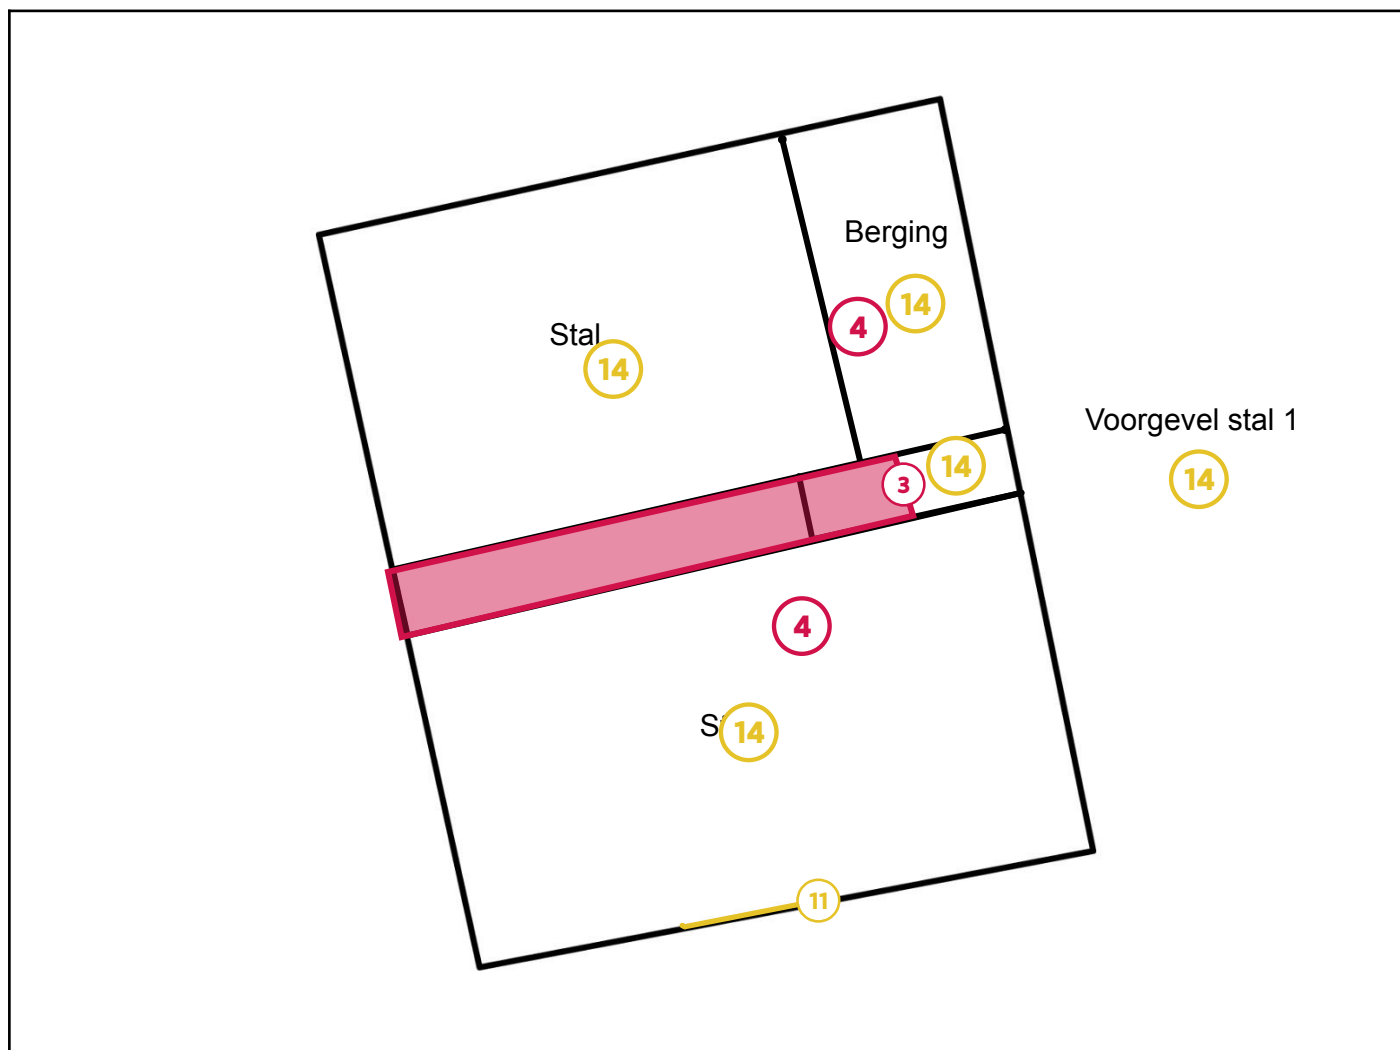
## Plan 2.1: Stal 1 gvl deel 1

Beschrijving	Type	Actie
3. Asbest afval buiten	Asbestmateriaal	Dringend verwijderen
4. afdichtingskoord van alle kachels in de woning en stallen	Asbestmateriaal	Dringend verwijderen
11. Kit tussen glas en profiel aluminium venster stal 1	Asbestmateriaal	Zorgvuldig beheren
14. Bakeliet (schakelaar, elektrische apparatuur, ...)	Asbestmateriaal	Zorgvuldig beheren

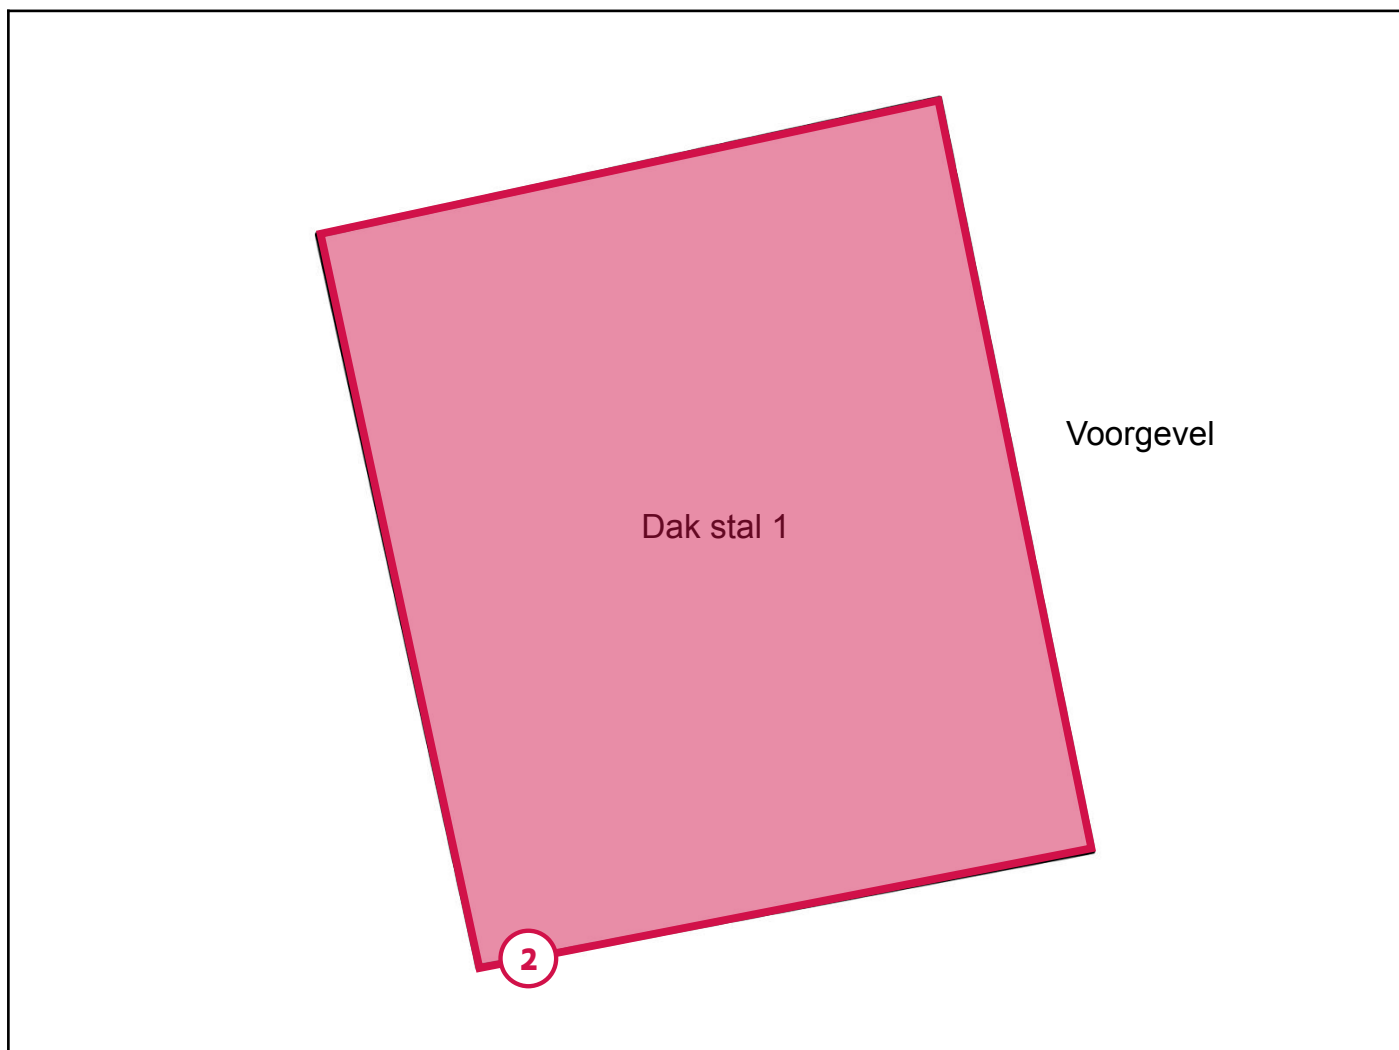
## Plan 2.3: Stal 1 dak

Beschrijving	Type	Actie
2. Golfplaten op constructie's in de tuin	Asbestmateriaal	<b>Dringend verwijderen</b>

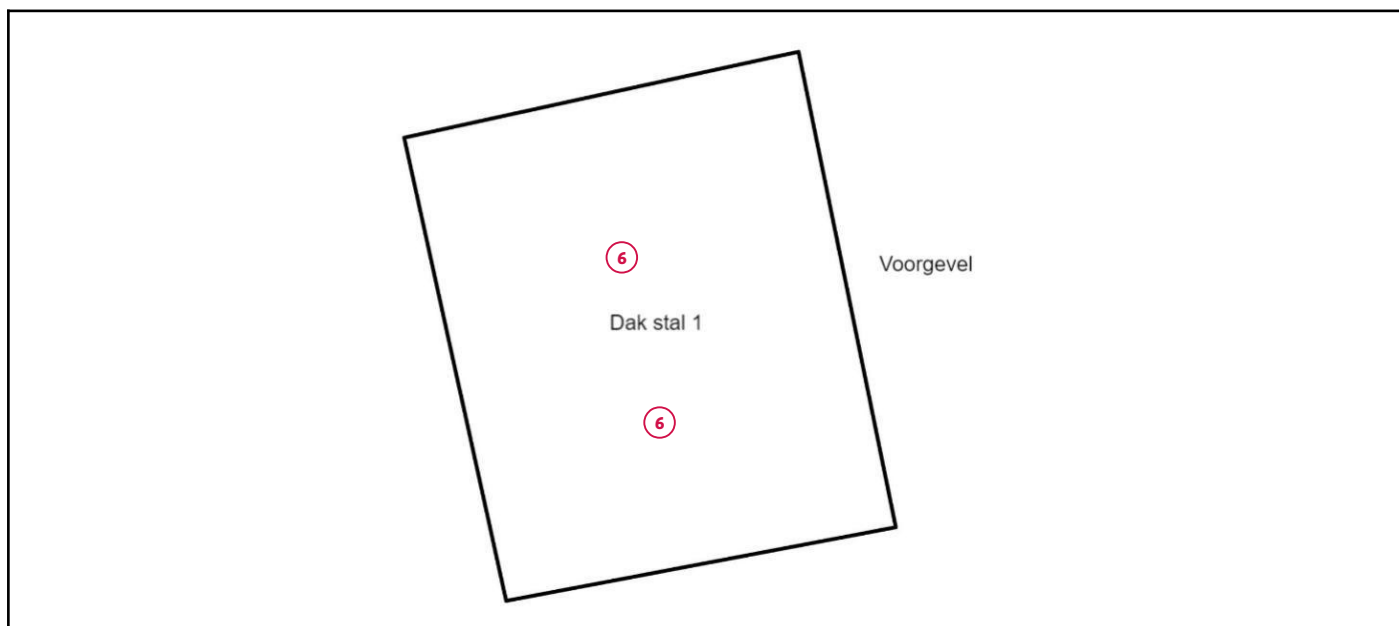
## Plan 2.4: dak stal 1

Beschrijving	Type	Actie
6. Schouw stal 1: cementplaten	Asbestmateriaal	Dringend verwijderen

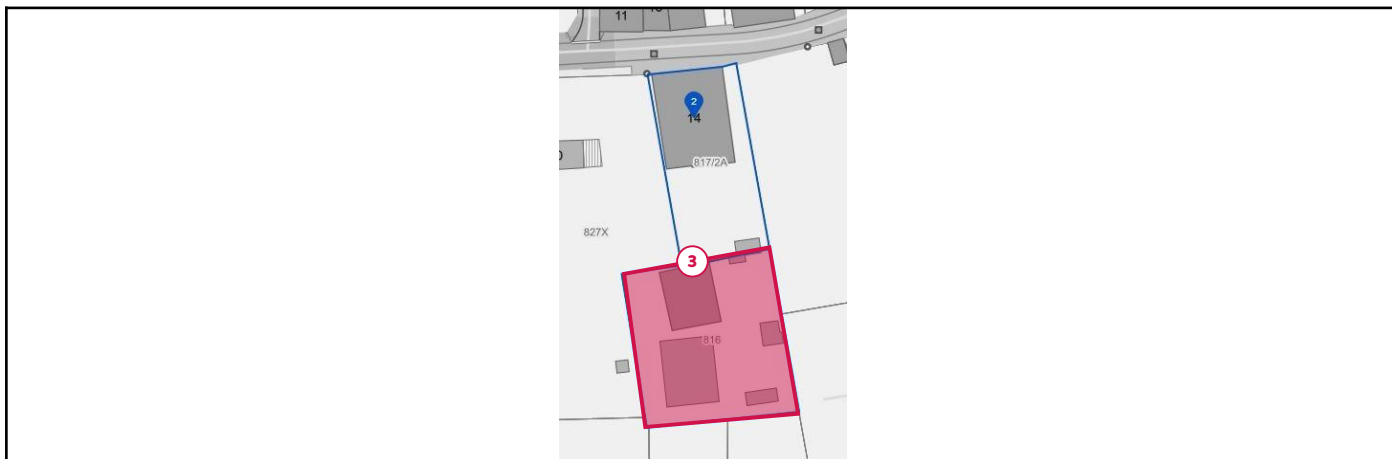
## Plan 2.6: Tuin deel 2

Beschrijving	Type	Actie
3. Asbest afval buiten	Asbestmateriaal	Dringend verwijderen

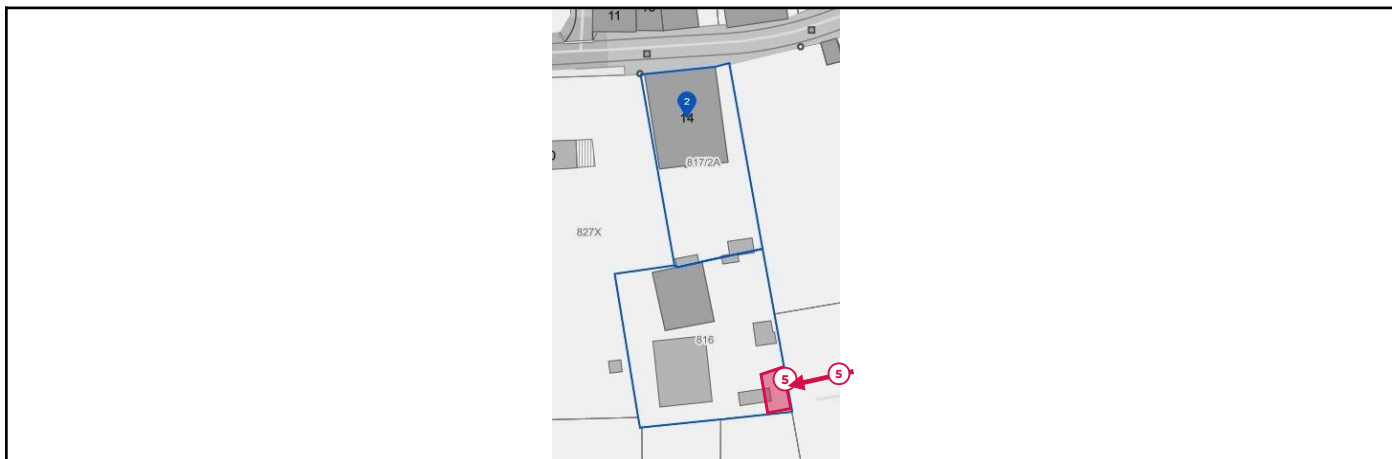
## Plan 2.7: Tuin deel 3

Beschrijving	Type	Actie
5. Asbest afval buiten (golfplaten)	Asbestmateriaal	Dringend verwijderen

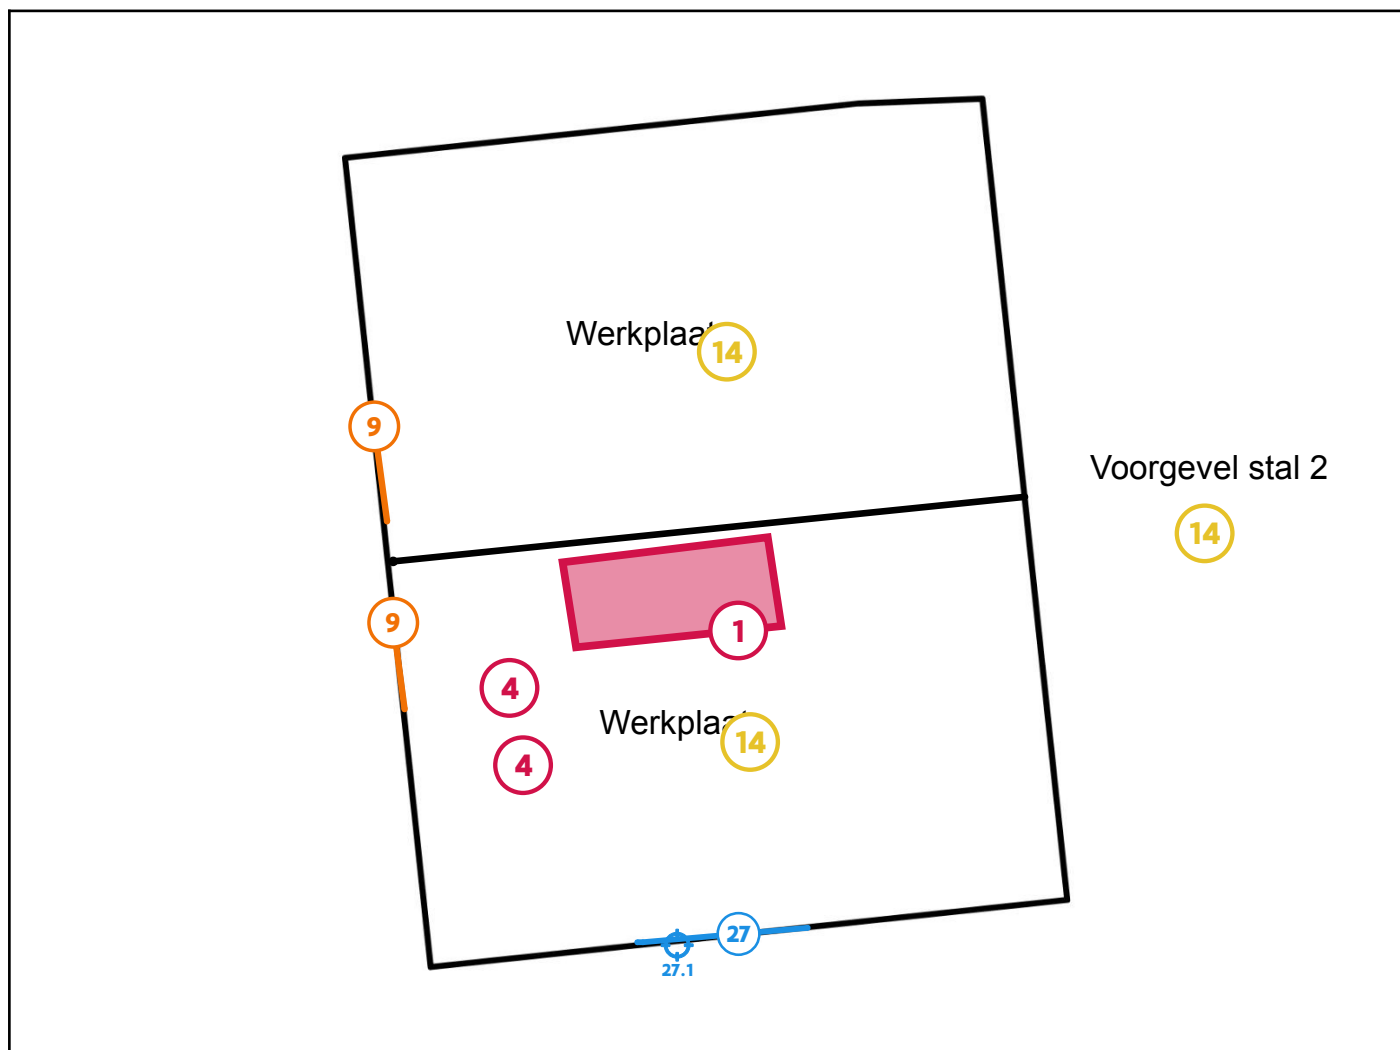
## Plan 3.1: Stal 2 gvl deel 1

Beschrijving	Type	Actie
1. Asbest afval binnen: stopverf oude ramen	Asbestmateriaal	Dringend verwijderen
4. afdichtingskoord van alle kachels in de woning en stallen	Asbestmateriaal	Dringend verwijderen
9. Stopverf stalen vensters stal 2	Asbestmateriaal	Verwijderen
14. Bakeliet (schakelaar, elektrische apparatuur, ...)	Asbestmateriaal	Zorgvuldig beheren
27. Stopverf houten vensters	Geen asbest	-
27.1 Code: m4	Mengmonster	-

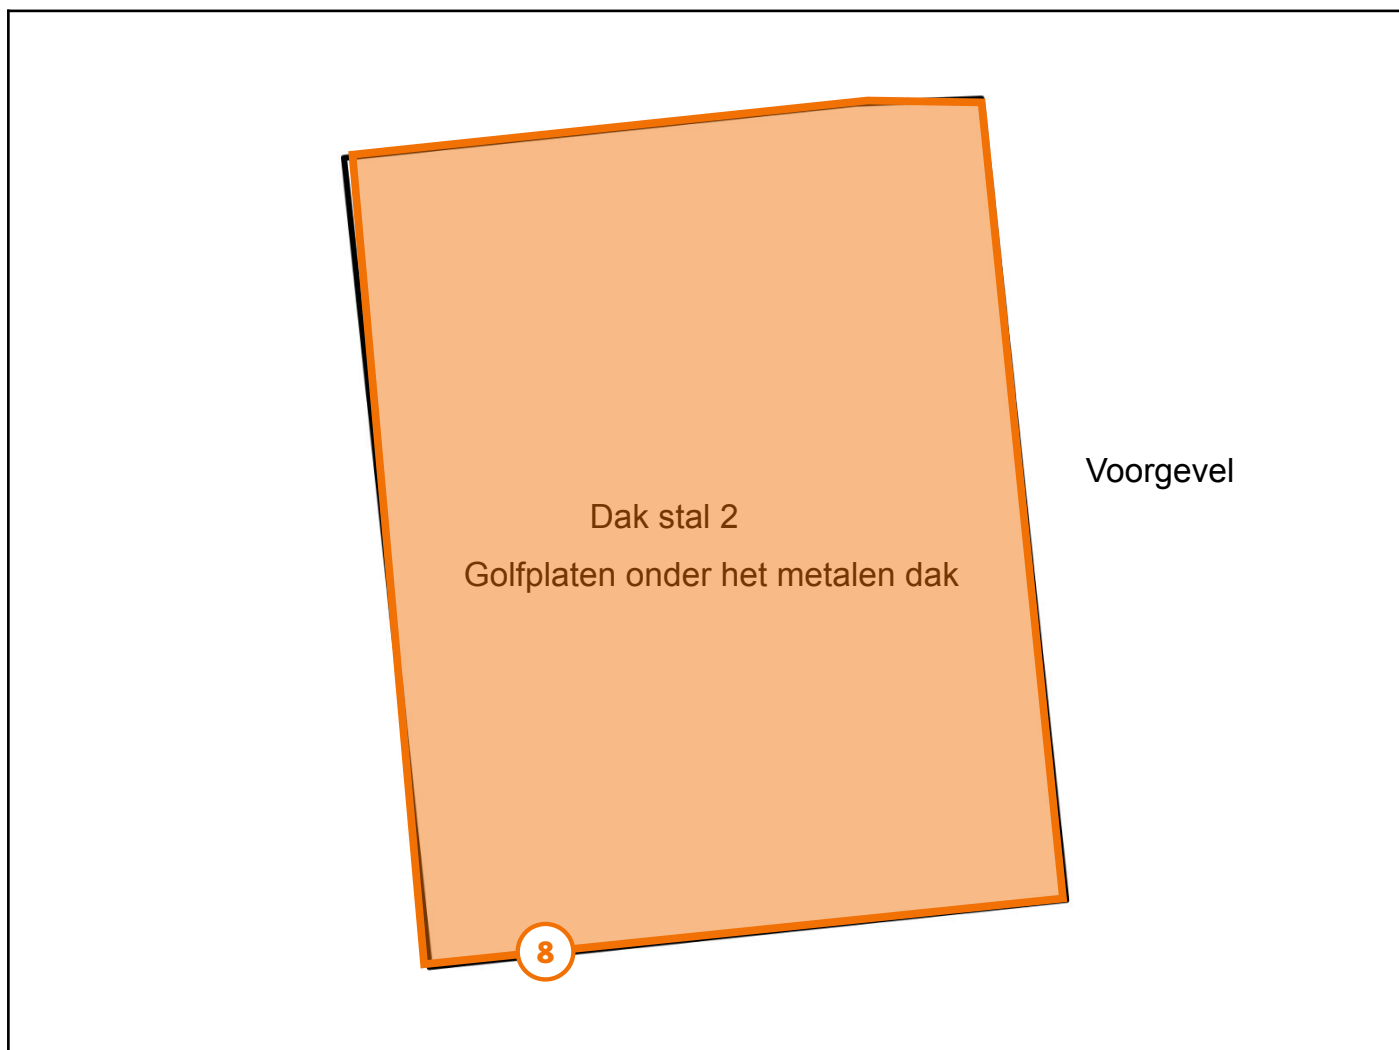
## Plan 3.3: Stal 2 dak

Beschrijving	Type	Actie
8. Golfplaten onder metalen platen dak stal 2	Asbestmateriaal	<a href="#">Verwijderen</a>

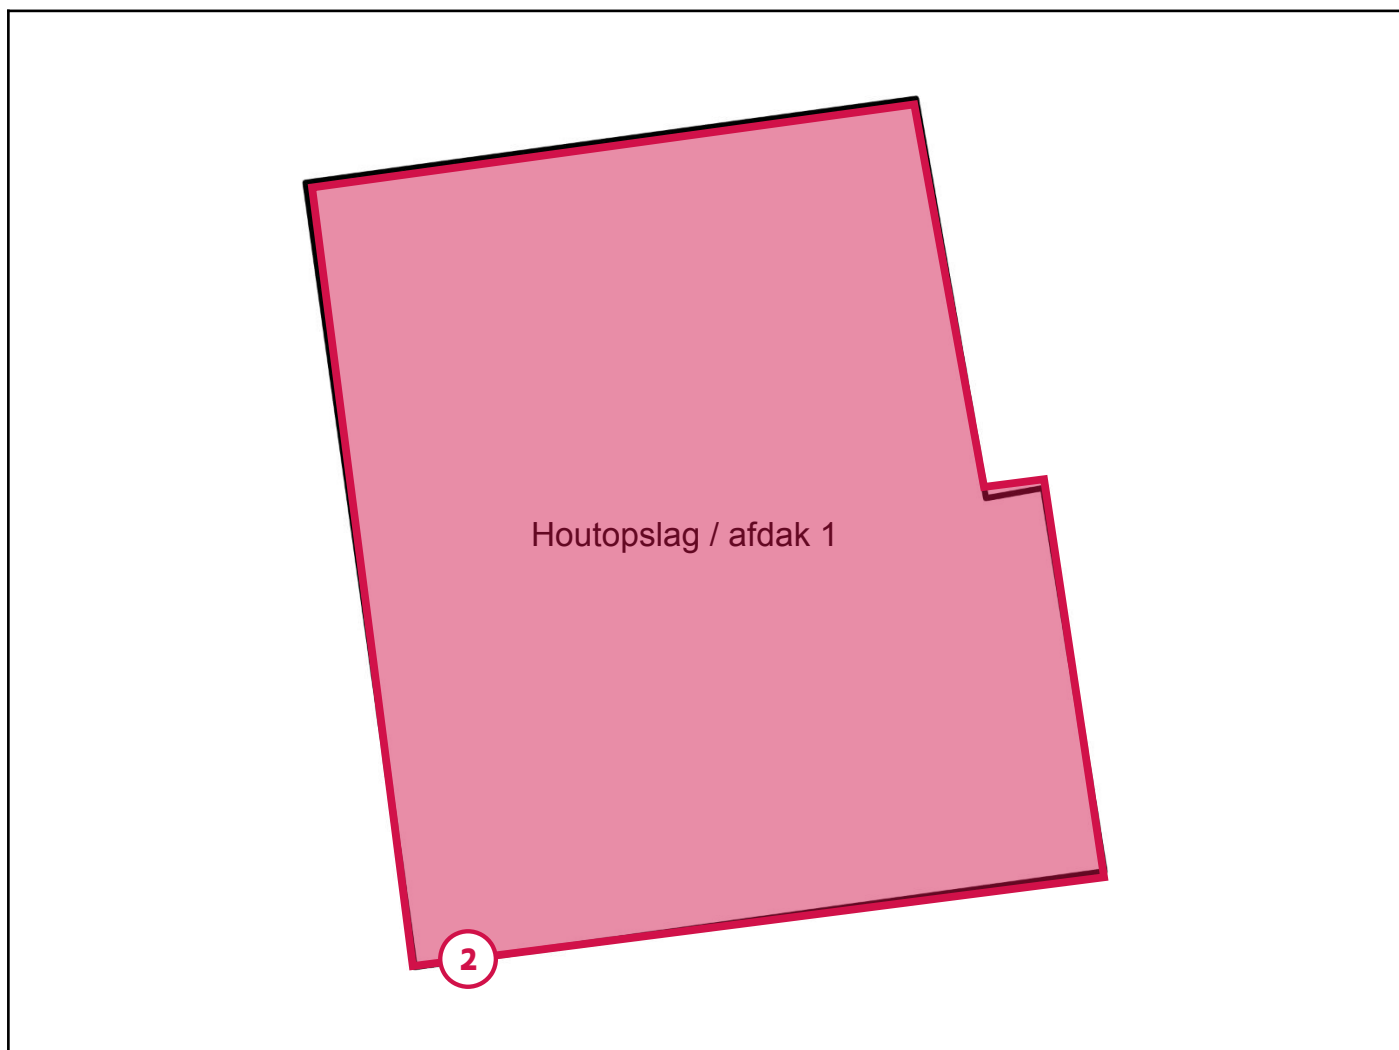
## Plan 4.1: Houtopslag / afdak 1 dak

Beschrijving	Type	Actie
2. Golfplaten op constructie's in de tuin	Asbestmateriaal	<b>Dringend verwijderen</b>

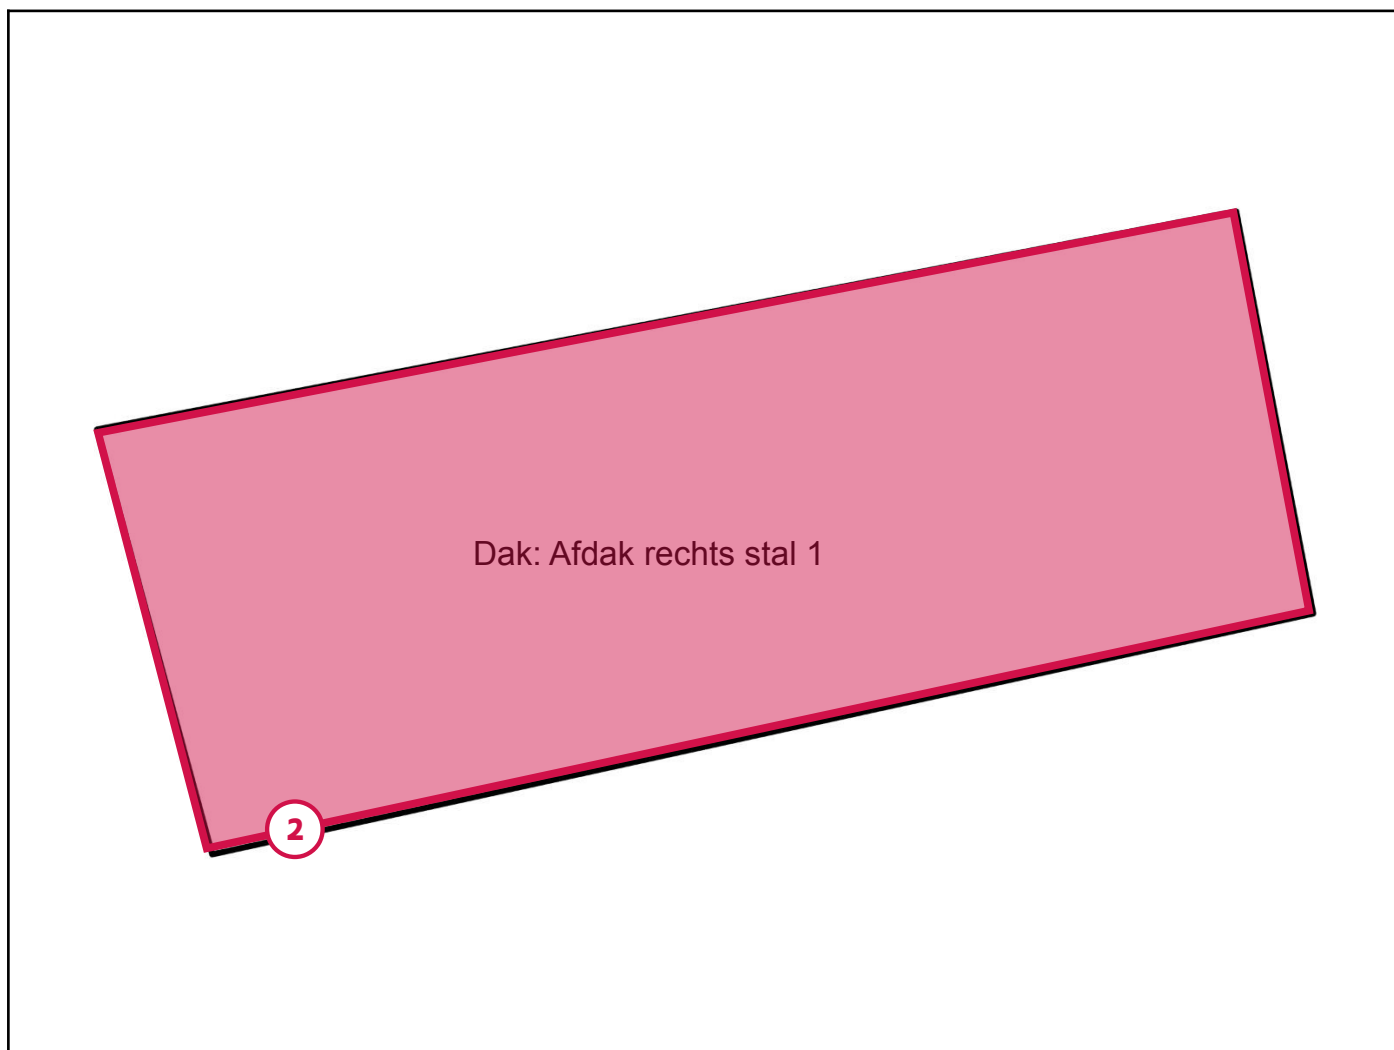
## Plan 6.1: Afdak rechts stal 1

Beschrijving	Type	Actie
2. Golfplaten op constructie's in de tuin	Asbestmateriaal	Dringend verwijderen

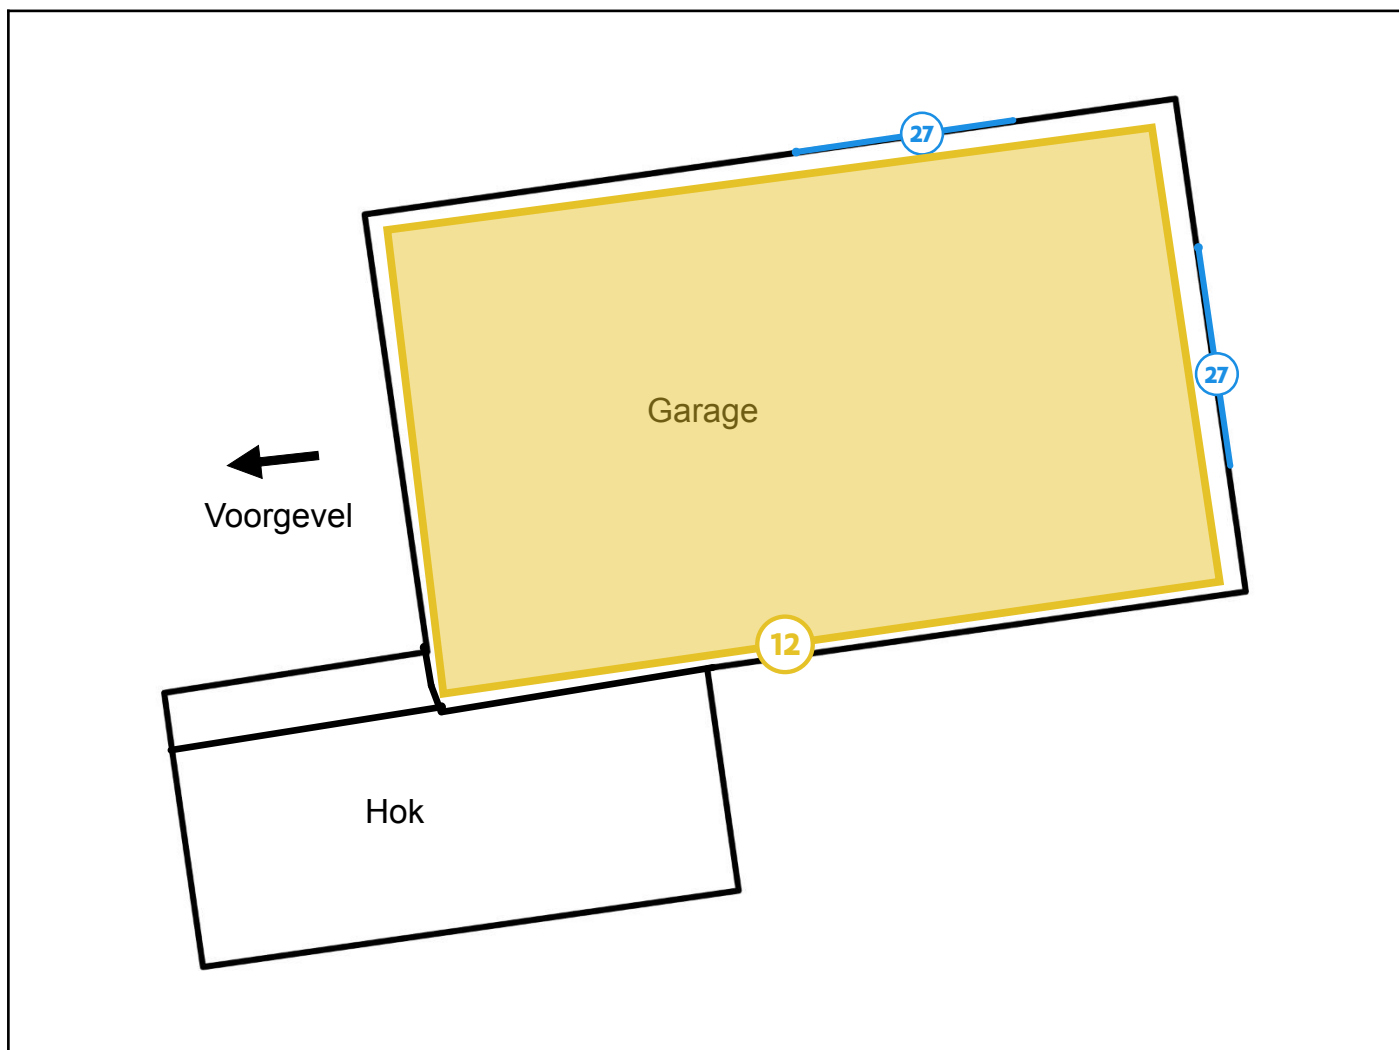
## Plan 7.1: Garage + hok

Beschrijving	Type	Actie
12. Onduline golfplaten (bitumen) garage	Asbestmateriaal	Zorgvuldig beheren
27. Stopverf houten vensters	Geen asbest	-

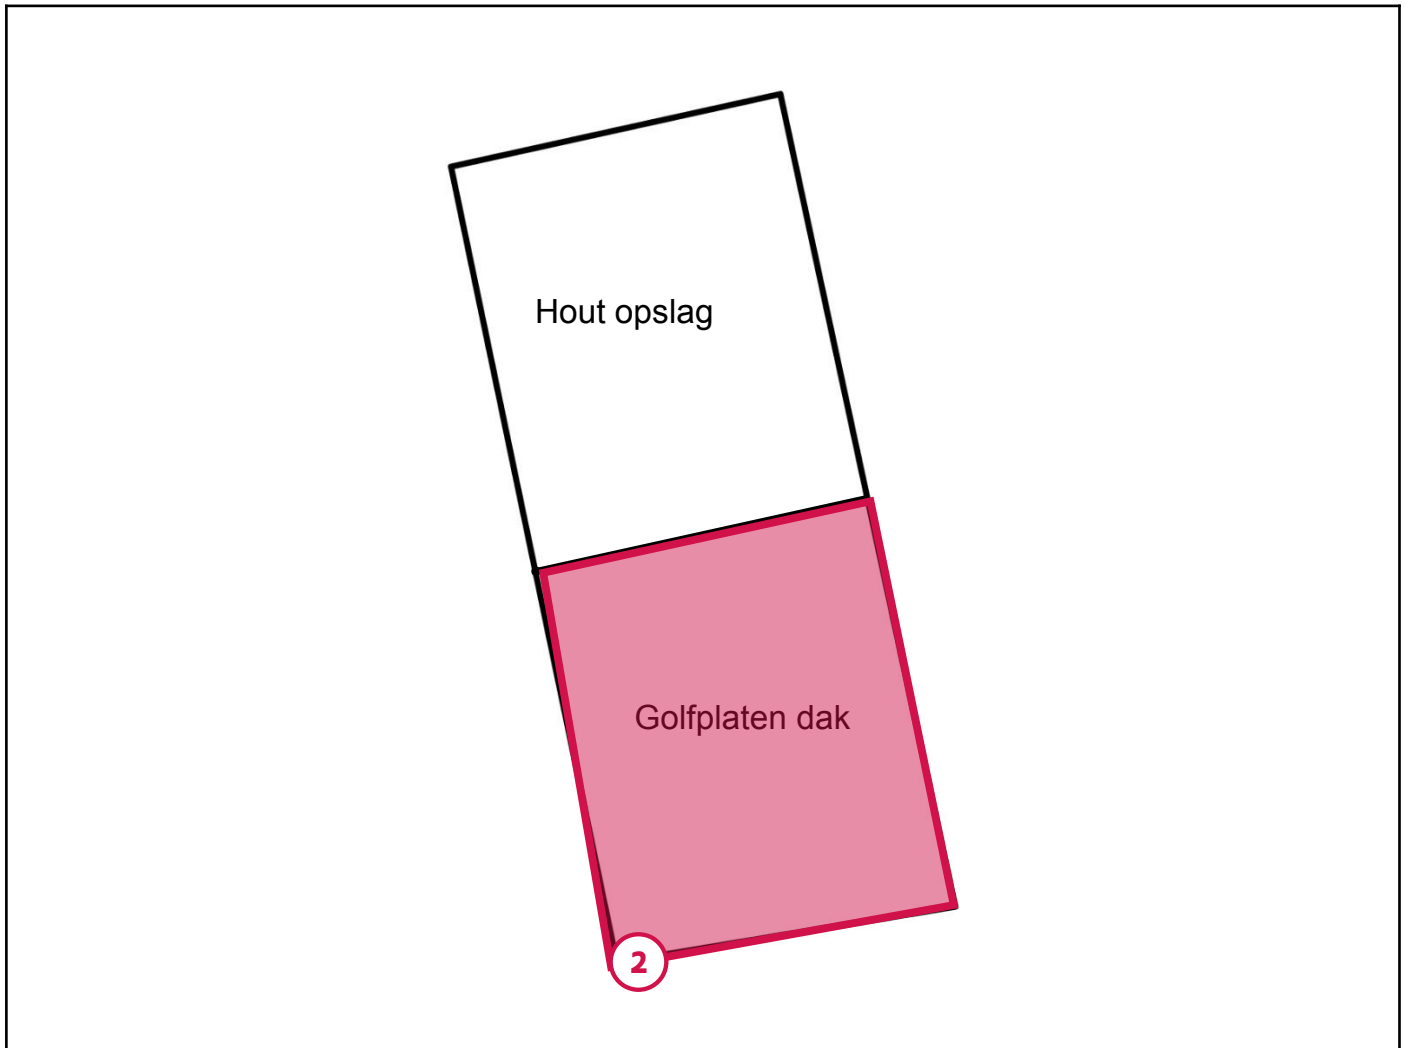
## Plan 8.1: Afdak achter stal 1 plan

Beschrijving	Type	Actie
2. Golfplaten op constructie's in de tuin	Asbestmateriaal	<a href="#">Dringend verwijderen</a>

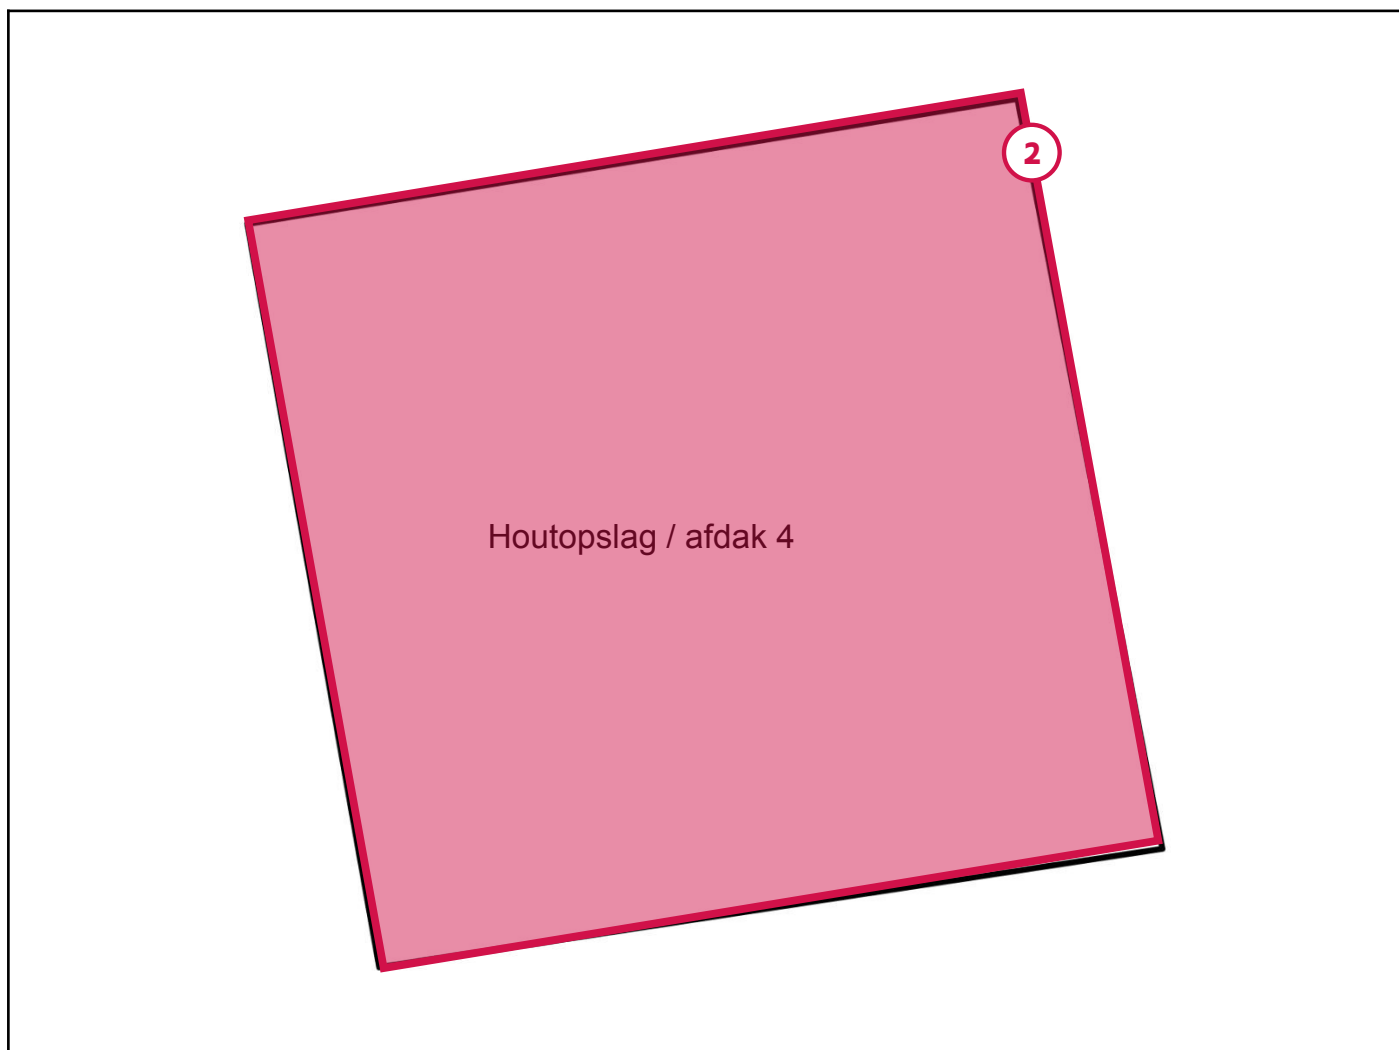
## Plan 10.1: Houtopslag / afdak 4

Beschrijving	Type	Actie
2. Golfplaten op constructie's in de tuin	Asbestmateriaal	Dringend verwijderen

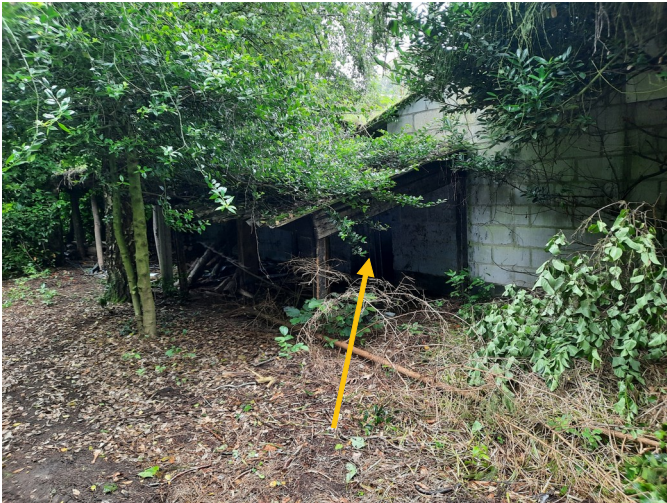
Eindbeoordeling materiaalrisico	Hoog materiaalrisico en/of hoge kans op vezelvrijgave
---------------------------------	---

Gebondenheid	Categorie 1: hechtgebonden in oorsprong
Asbestsoort (vezeltype)	Crocidoliet aanwezig
Asbestconcentratie	Laag (< 50%)
Afschermingsgraad van het gehele materiaal	Geheel of deels (ook) vrij aan de binnenlucht
Toestand van het materiaal	Matig beschadigd, matig verweerd

Beschrijving	Golfplaten op constructie's in de tuin
Omgeving	Grenst aan binnen- en buitenlucht
Primaire drager	Schuin dak
Asbestmateriaal	Dak- en gevelbekleding - Golfplaat
Bindmiddel van asbestmateriaal	Cement
Gebondenheid op basis van bindmiddel	Hecht
Hoeveelheid (oppervlakte - aantal)	<ul style="list-style-type: none"><li>• 290,00 m<sup>2</sup> - 1 stuk</li></ul>
Totale oppervlakte	290,00 m <sup>2</sup>
Eenvoudig bereikbaar	Ja
Bevestigingswijze	<ul style="list-style-type: none"><li>• Geschroefd</li><li>• Genageld, geniet</li></ul>
Identificatiemethode	Vaststelling zonder monsternamen
Destructieve handeling voor identificatie	Nee
Opmerking	Hoeveelheid is een ruwe inschatting  Let op: op het terrein of in het gebouw kunnen nog reserve golfplaten of afvalstukken liggen...

Het asbestmateriaal valt onder de mijlpaal van 2040.

**Dringend verwijderen**

- Scherm in afwachting van verwijdering het asbestafval af van luchtstromingen en verstoring: bijvoorbeeld door het te verpakken, te fixeren, af te dekken, signalisatie - afbakening aan te brengen, ....
- Verwijder het asbestafval.

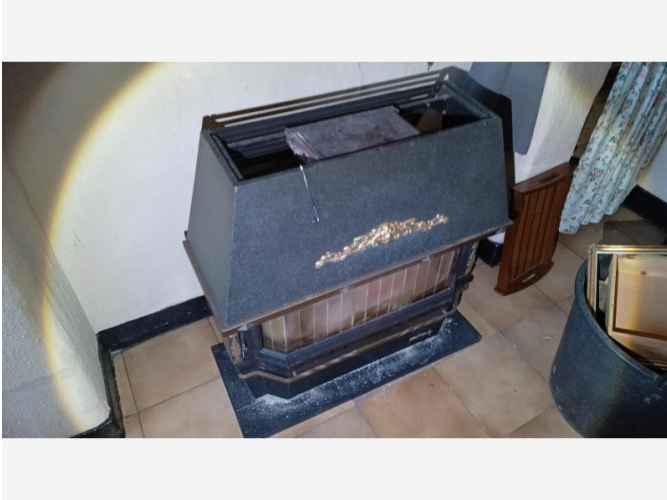
# Fiche 4: afdichtingskoord van alle kachels in de woning en stallen

Asbestmateriaal

Het asbestmateriaal valt onder de mijlpaal van 2034.

**Dringend verwijderen**

- Scherm in afwachting van verwijdering het asbestmateriaal af van luchtstromingen en verstoring: bijvoorbeeld door het te verpakken, te fixeren, af te dekken, signalisatie - afbakening aan te brengen, ...
- Verwijder dit asbestmateriaal zo snel mogelijk. Volg de toestand goed op.
- Voer bijkomende staalname(s) uit.
