# Asbestinventarisatetest

Maasstraat 14/1, 3640 Kinrooi

Attestnummer : 20240624-000117.000

## Niet-asbestveilig

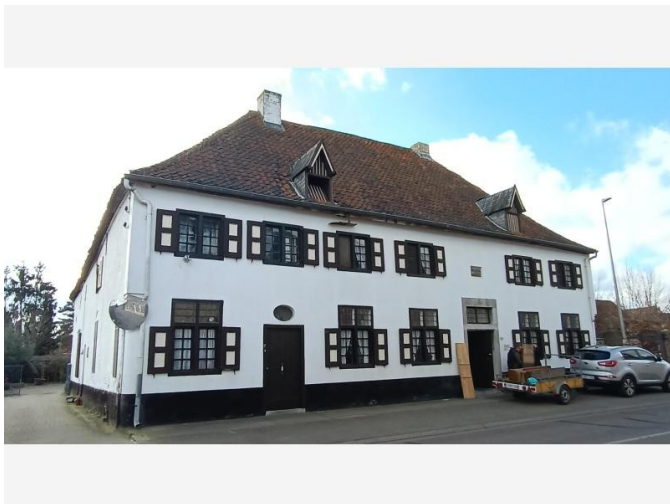
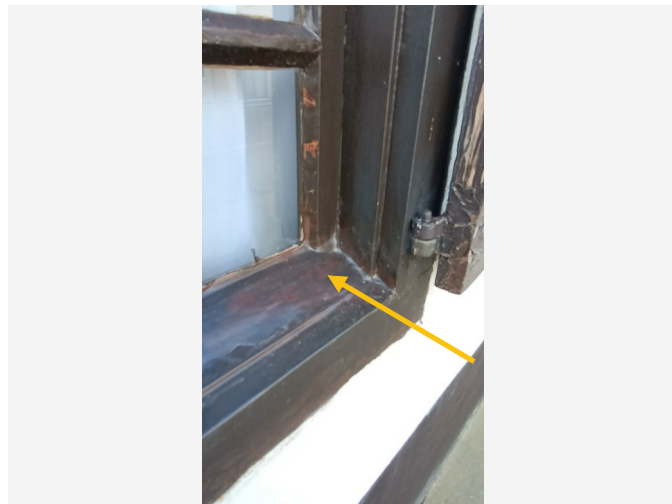
## Fiche 27: Stopverf houten vensters

Geen asbest
