# Asbestinventarisatetest

Lindenlaan 33, 3680 Maaseik

Attestnummer : 20251103-000074.000

Uitgegeven op : 03.11.2025

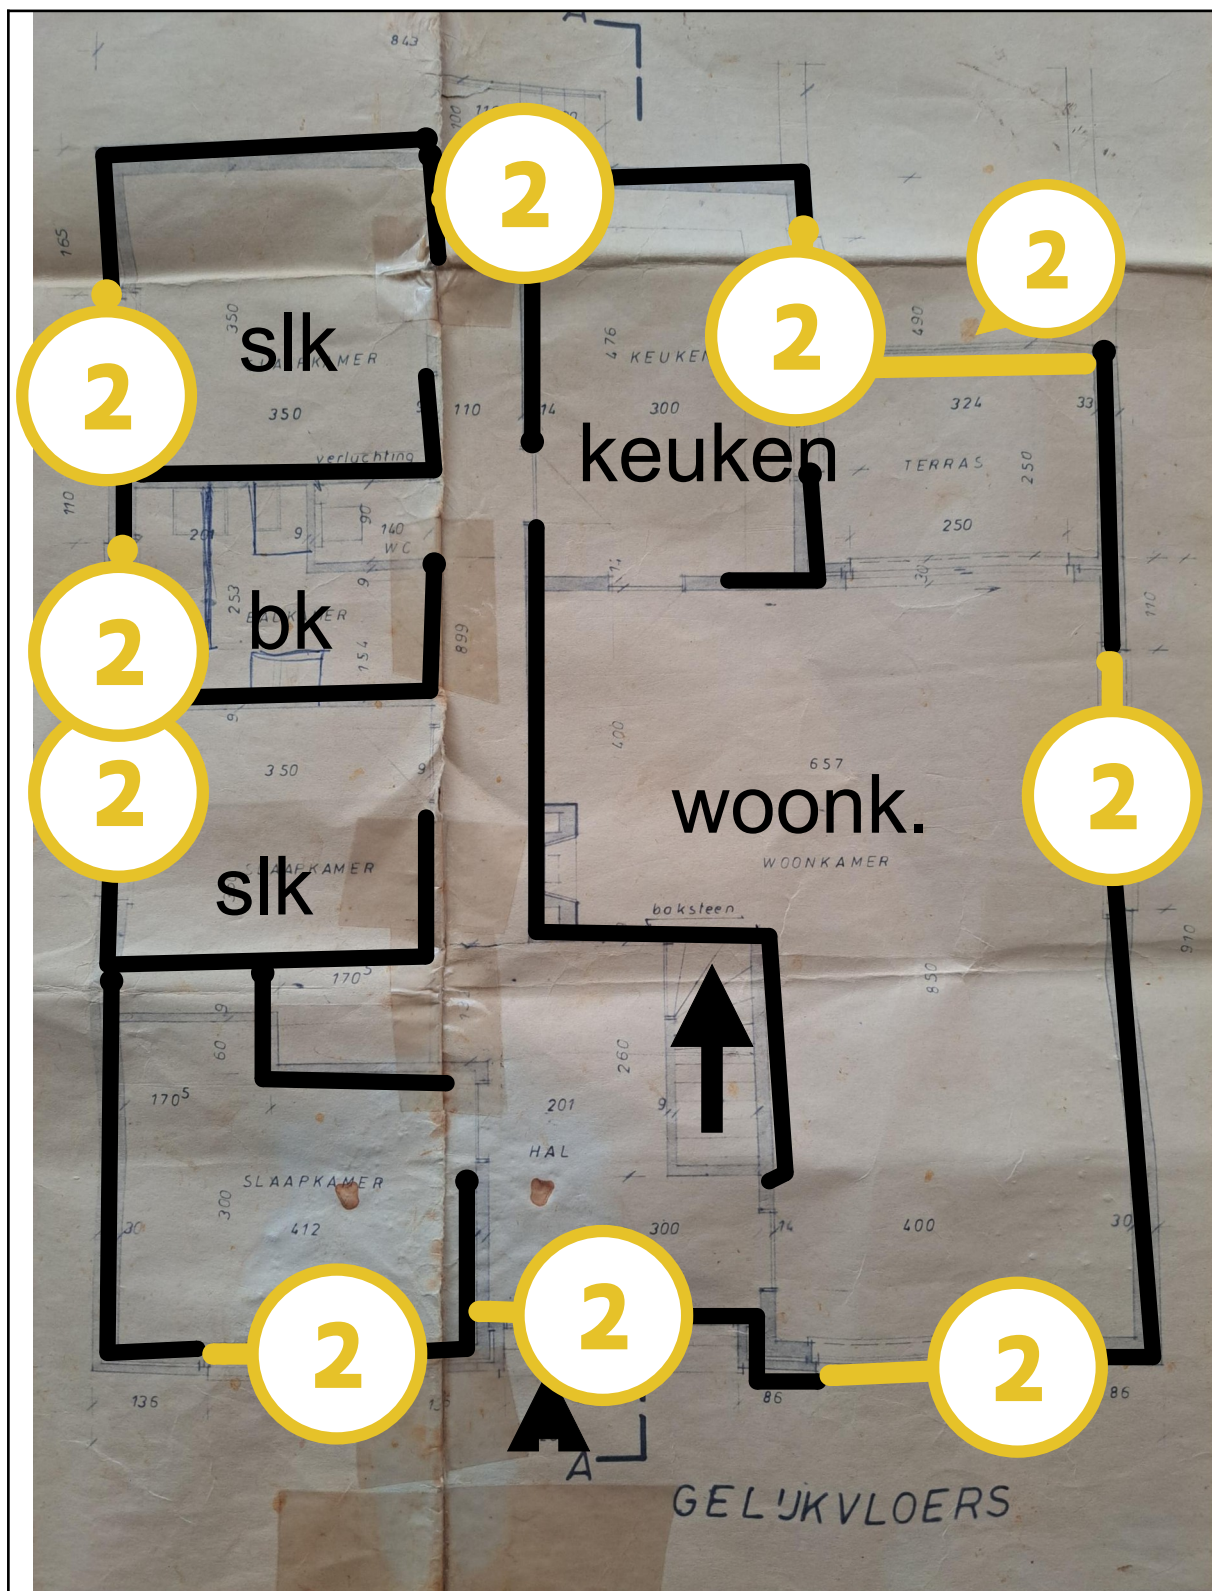
## Plan 1.4: nv0

| 2. Kitramen (tussen glas en profiel) | Asbestmateriaal | Zorgvuldig beheren |
