# Asbestinventarisatattest

Maastrichtersteenweg 5, 3680 Maaseik

Attestnummer : 20250811-000225.000

**Asbestveilig** (maar niet asbestvrij)

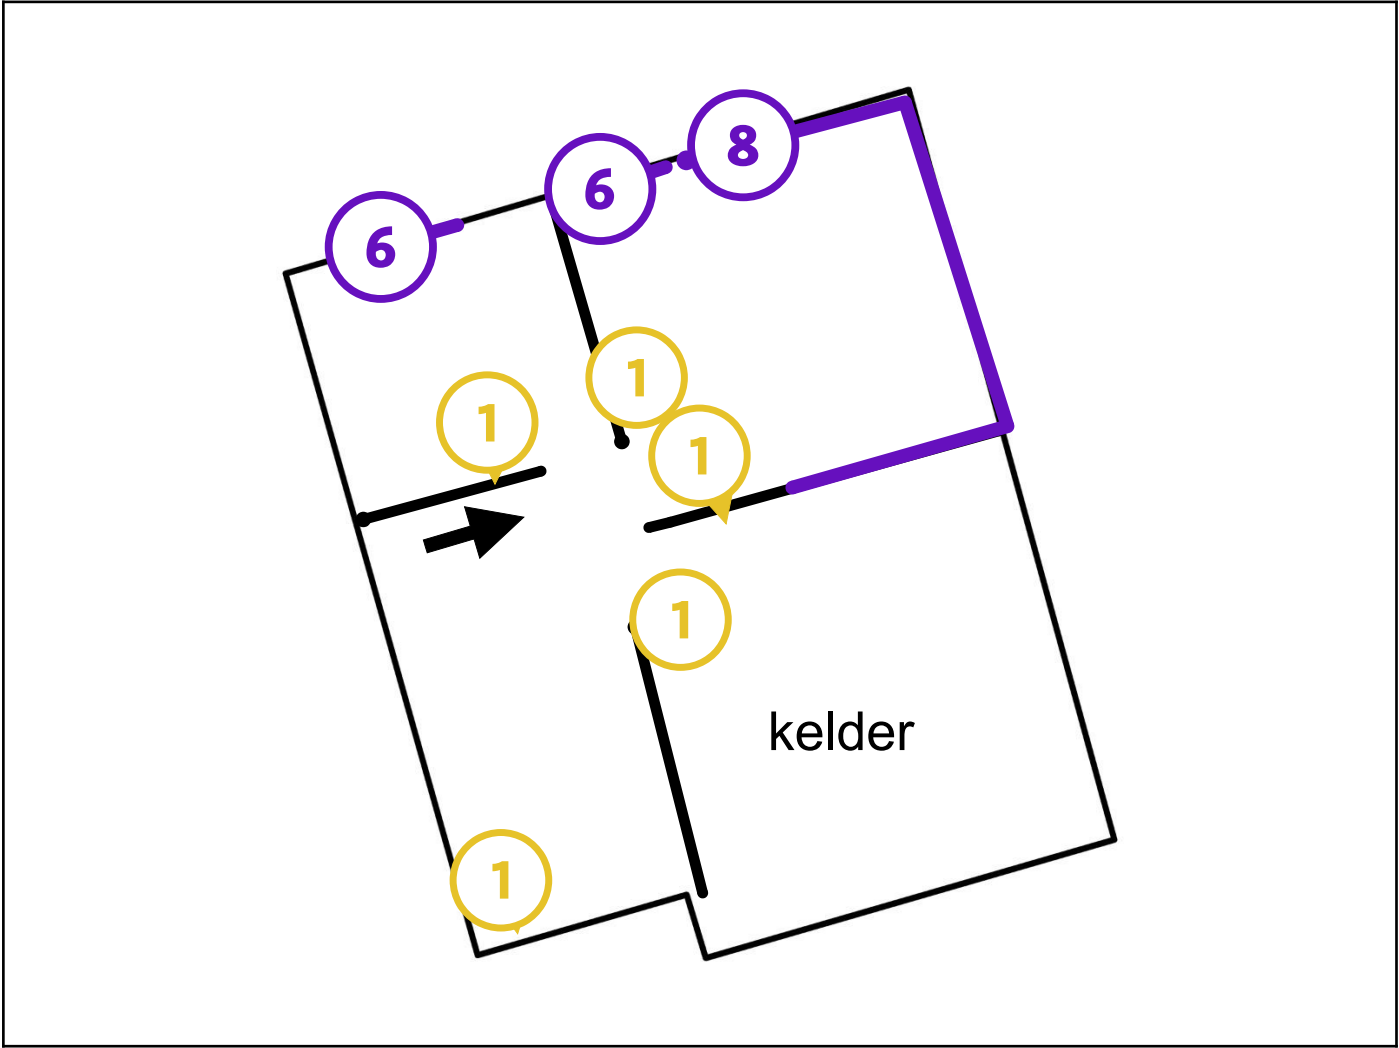
# Plan 1.1: kelder

| Beschrijving | Type | Actie |
|---|---|---|
| 8. eventuele tegellijm achter wandtegels badkamer en wc en keuken | Advies | - |

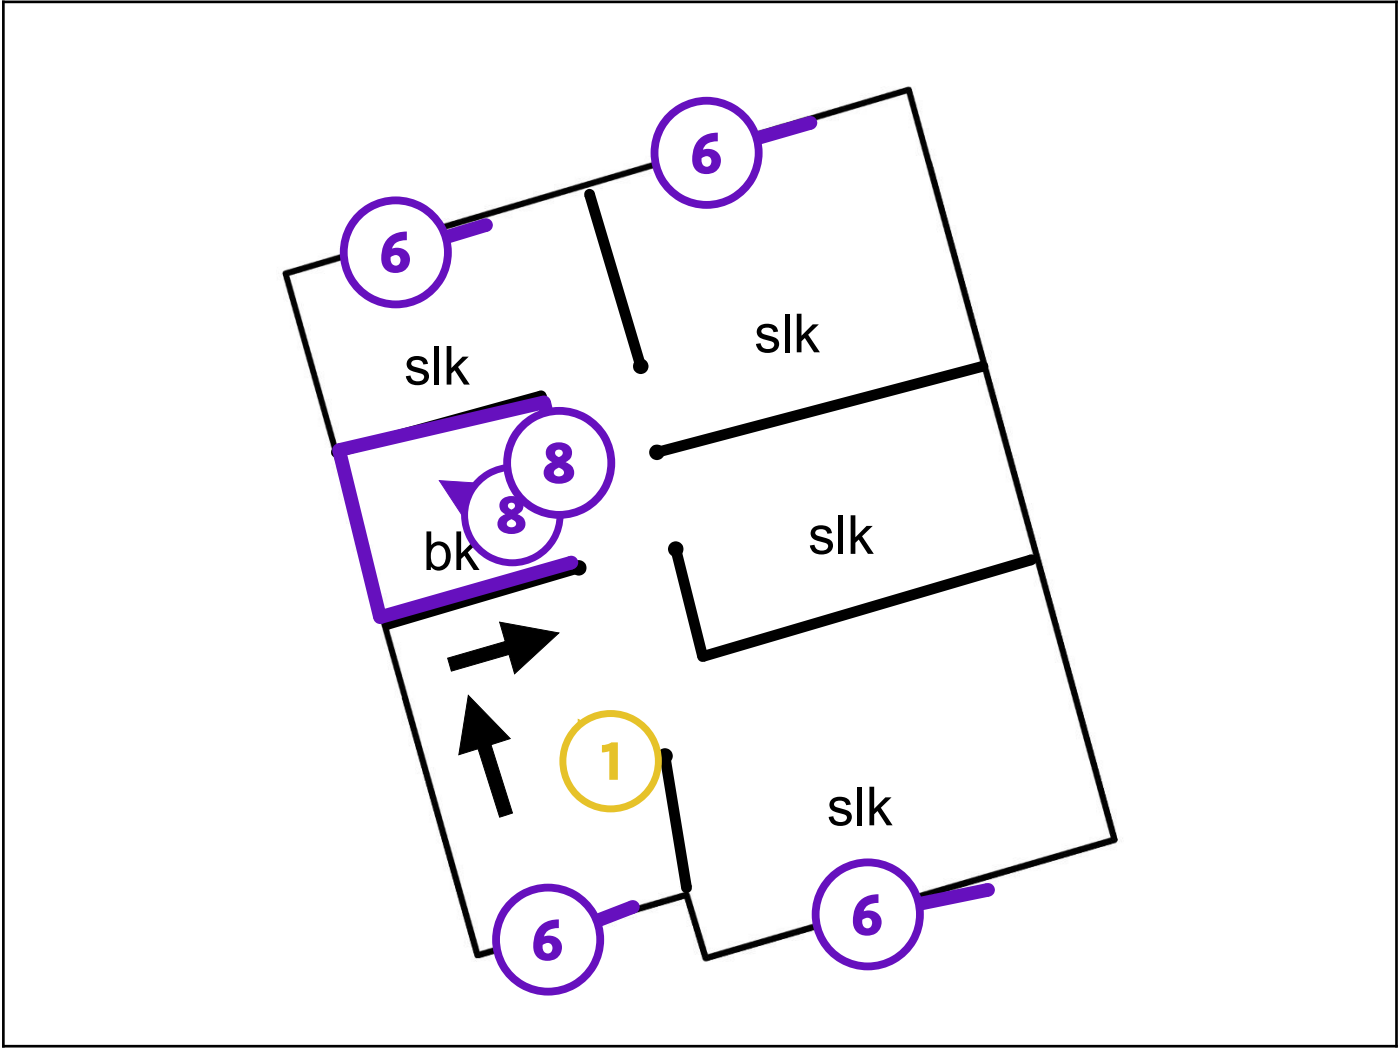
Plan 1.3: nv1

| Beschrijving | Type | Actie |
|---|---|---|
| 8. eventuele tegellijm achter wandtegels badkamer en wc en keuken | Advies | - |

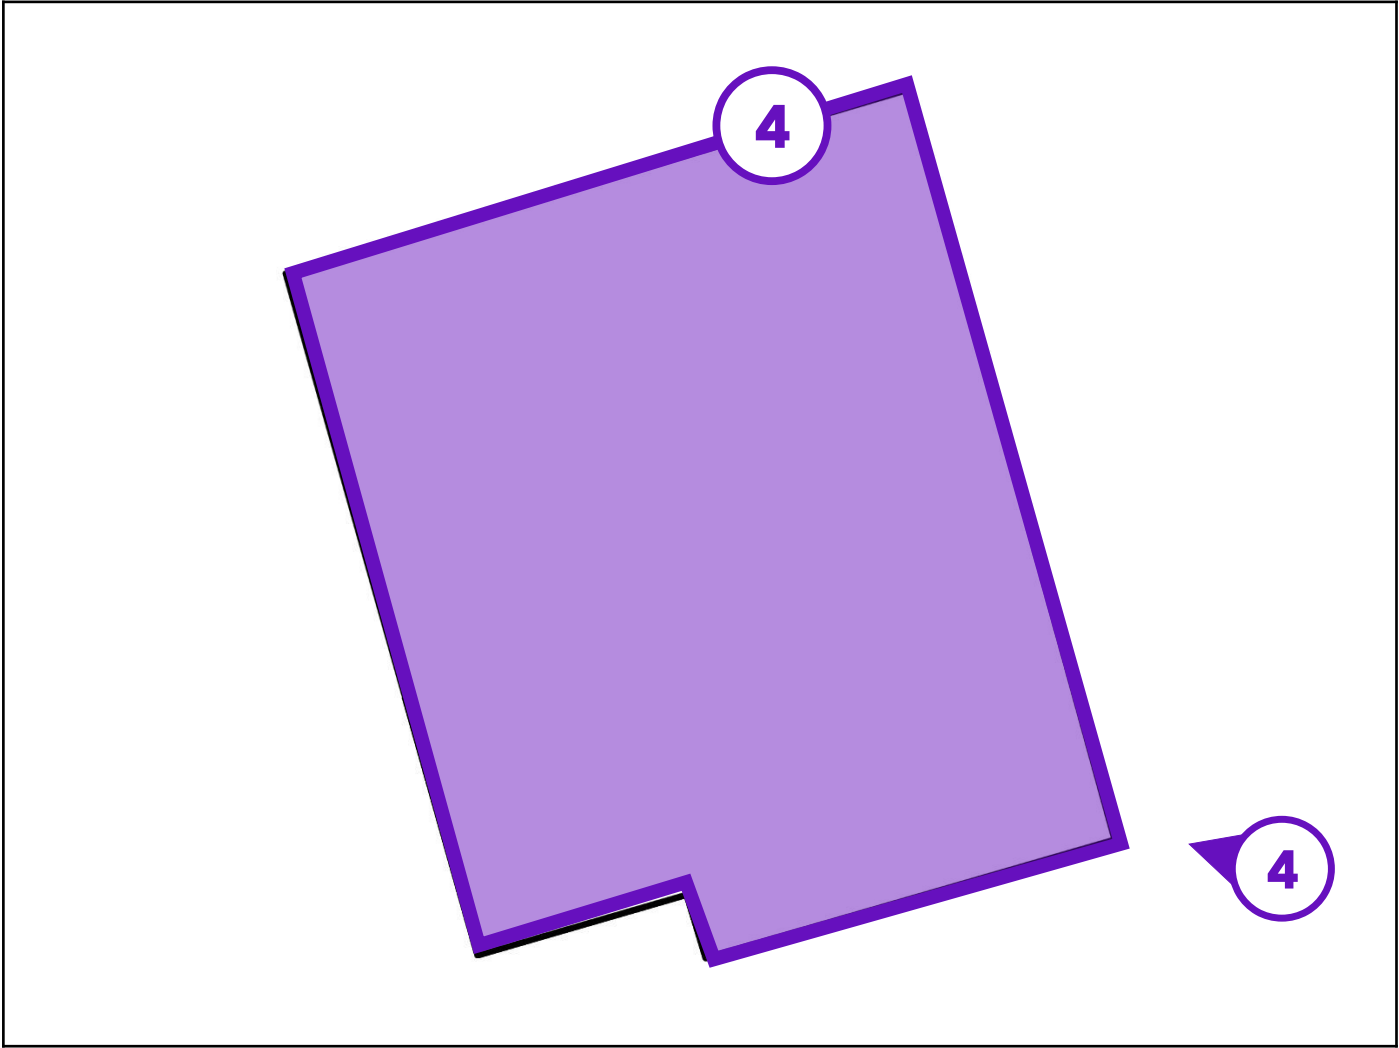
# Plan 1.4: dakenplan

| Beschrijving | Type | Actie |
|---|---|---|
| 4. dakbedekking woning | Beperking | - |

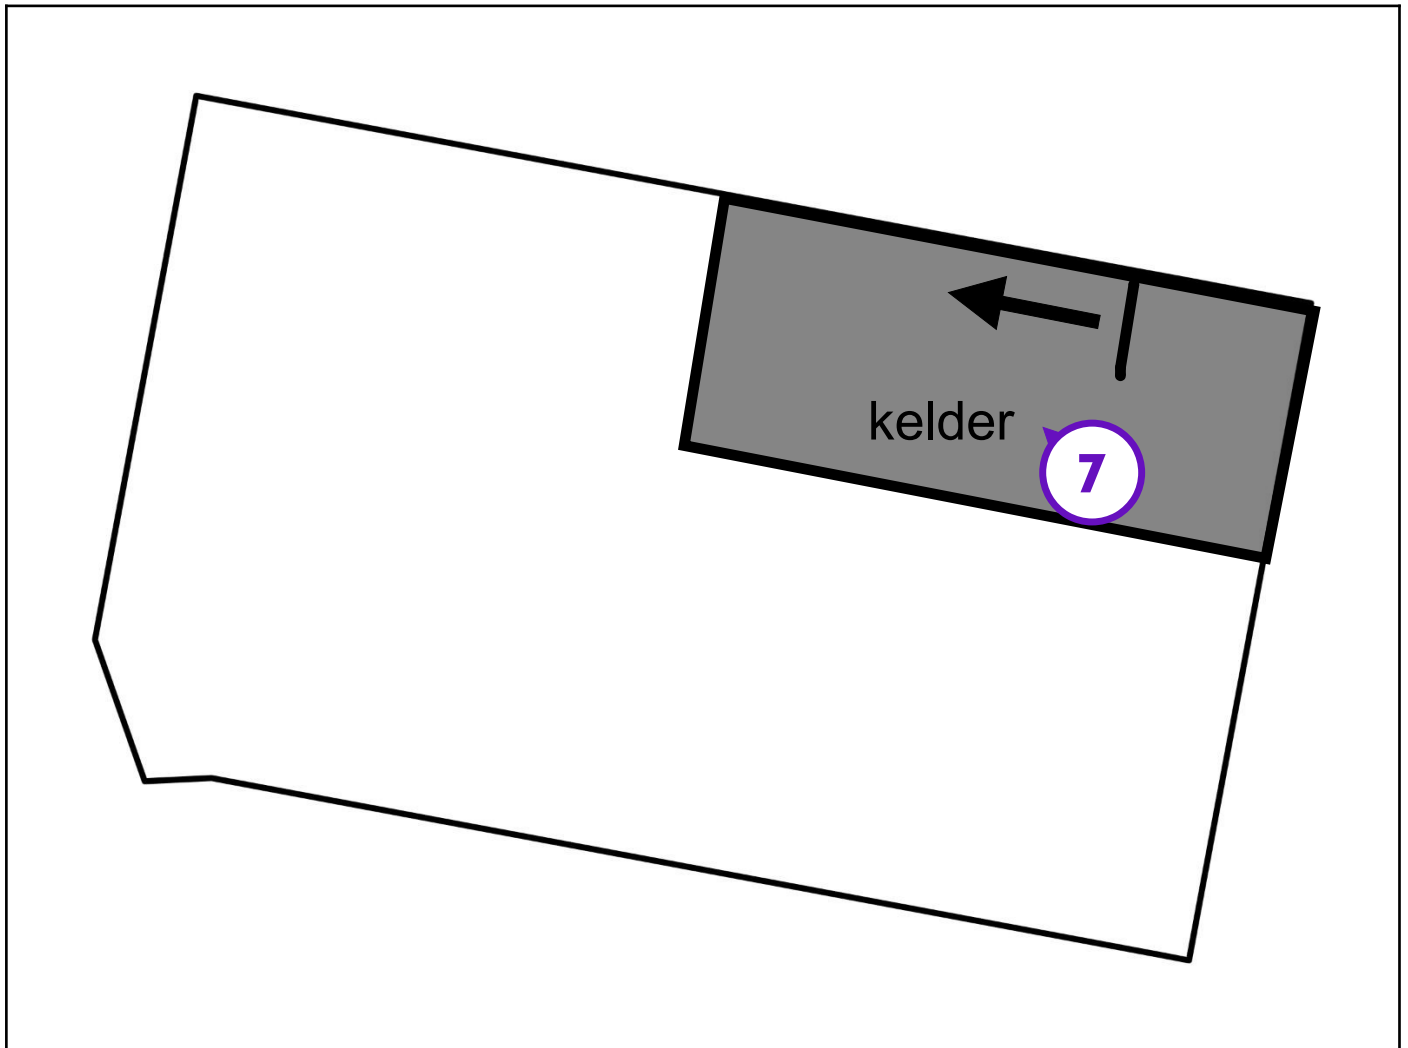
## Plan 2.2: loods kelderplan

| Beschrijving | Type | Actie |
|---|---|---|
| 7. kelderberging loods | Advies | - |
