# Asbestinventarisatetest

Maastrichtersteenweg 172, 3680 Maaseik

Attestnummer : 20260305-000296.000

## Niet-asbestveilig

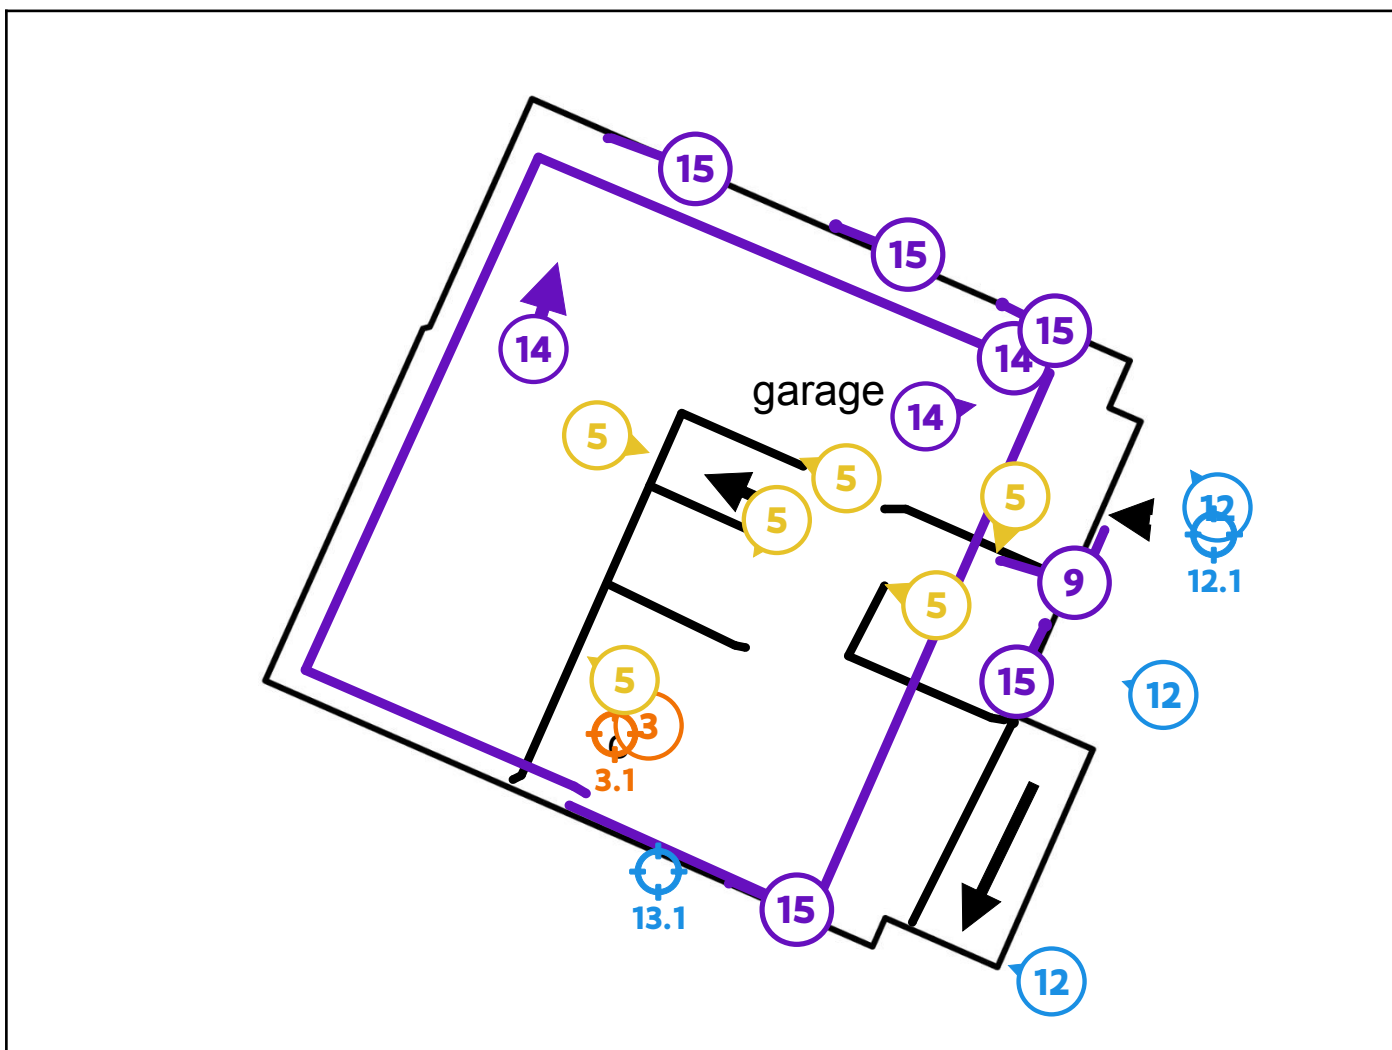
## Plan 1.1: kelder

Beschrijving	Type	Actie
3. Pakking CV-brander	Asbestmateriaal	Verwijderen
3.1 Code: f663	Puntmonster	-
5. Bakeliet afdekplaatjes electra	Asbestmateriaal	Zorgvuldig beheren
9. eventuele tegellijm achter wandtegels badkamer en wc	Advies	-
12. 3 kolombekistingen	Geen asbest	-
12.1 Code: f662	Puntmonster	-

13. pleister wanden	Geen asbest	-
13.1 Code: f661	Mengmonster	-
14. Leidingisolatie (niet asbestverdacht)	Overige ruimte of materiaal	-
15. siliconen ramen	Overige ruimte of materiaal	-

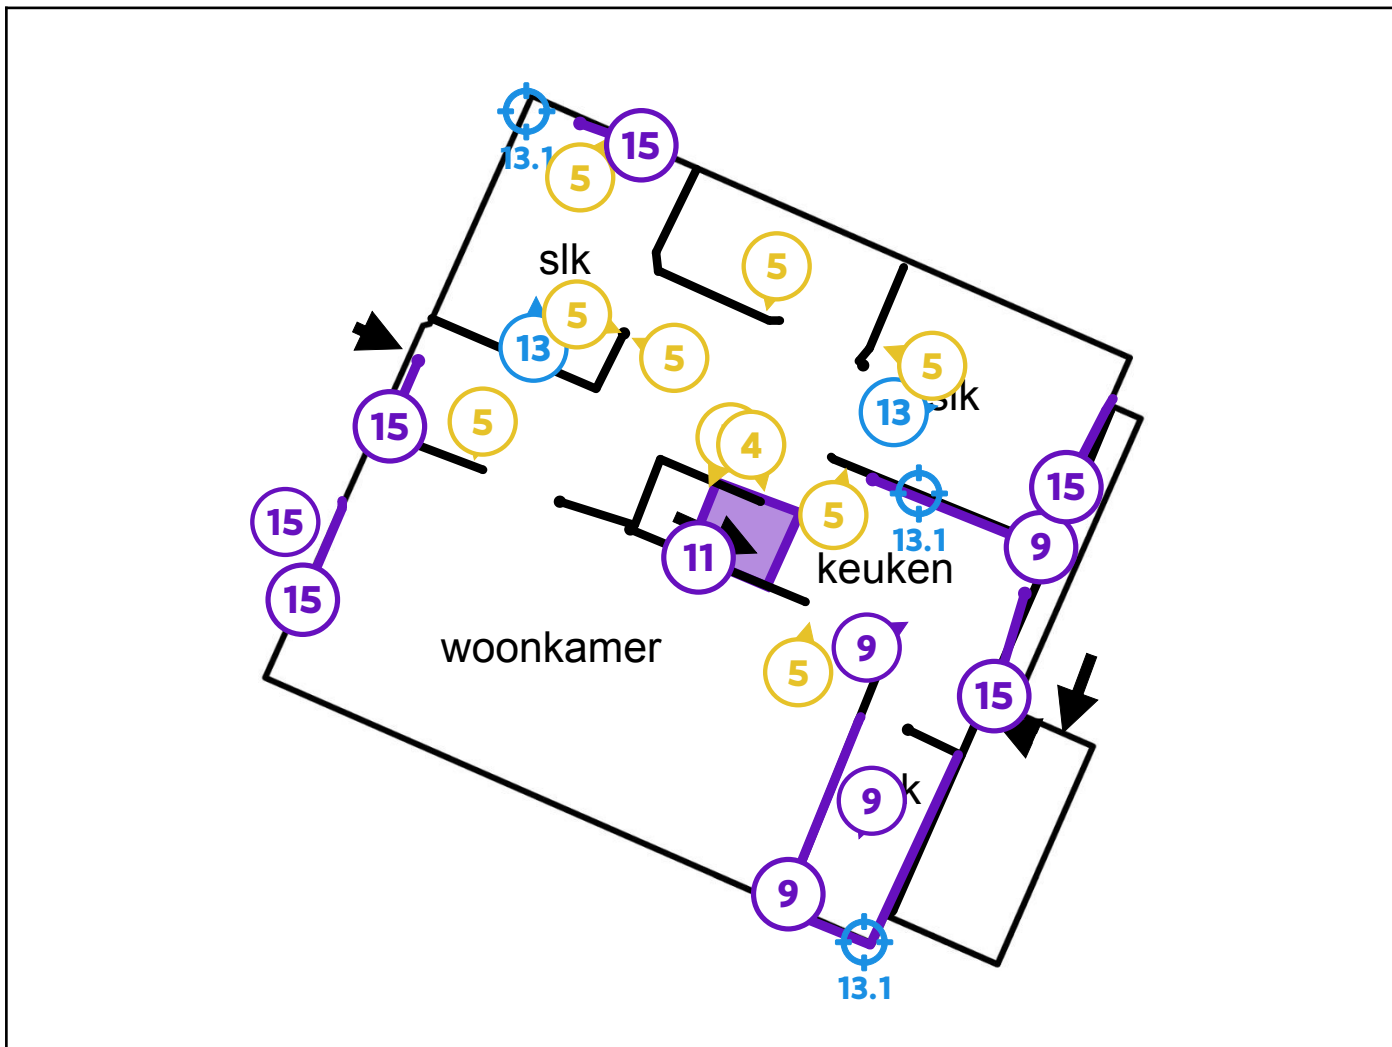
## Plan 1.2: nv0

Beschrijving	Type	Actie
4. Bakeliet - teller elektriciteit	Asbestmateriaal	Zorgvuldig beheren
5. Bakeliet afdekplaatjes electra	Asbestmateriaal	Zorgvuldig beheren
7. bakeliet zekeringskast	Asbestmateriaal	Zorgvuldig beheren
9. eventuele tegellijm achter wandtegels badkamer en wc	Advies	-
11. Vloerzeil ( niet asbestverdacht)	Advies	-
13. pleister wanden	Geen asbest	-

13.1 Code: f661	Mengmonster	-
15. siliconen ramen	Overige ruimte of materiaal	-

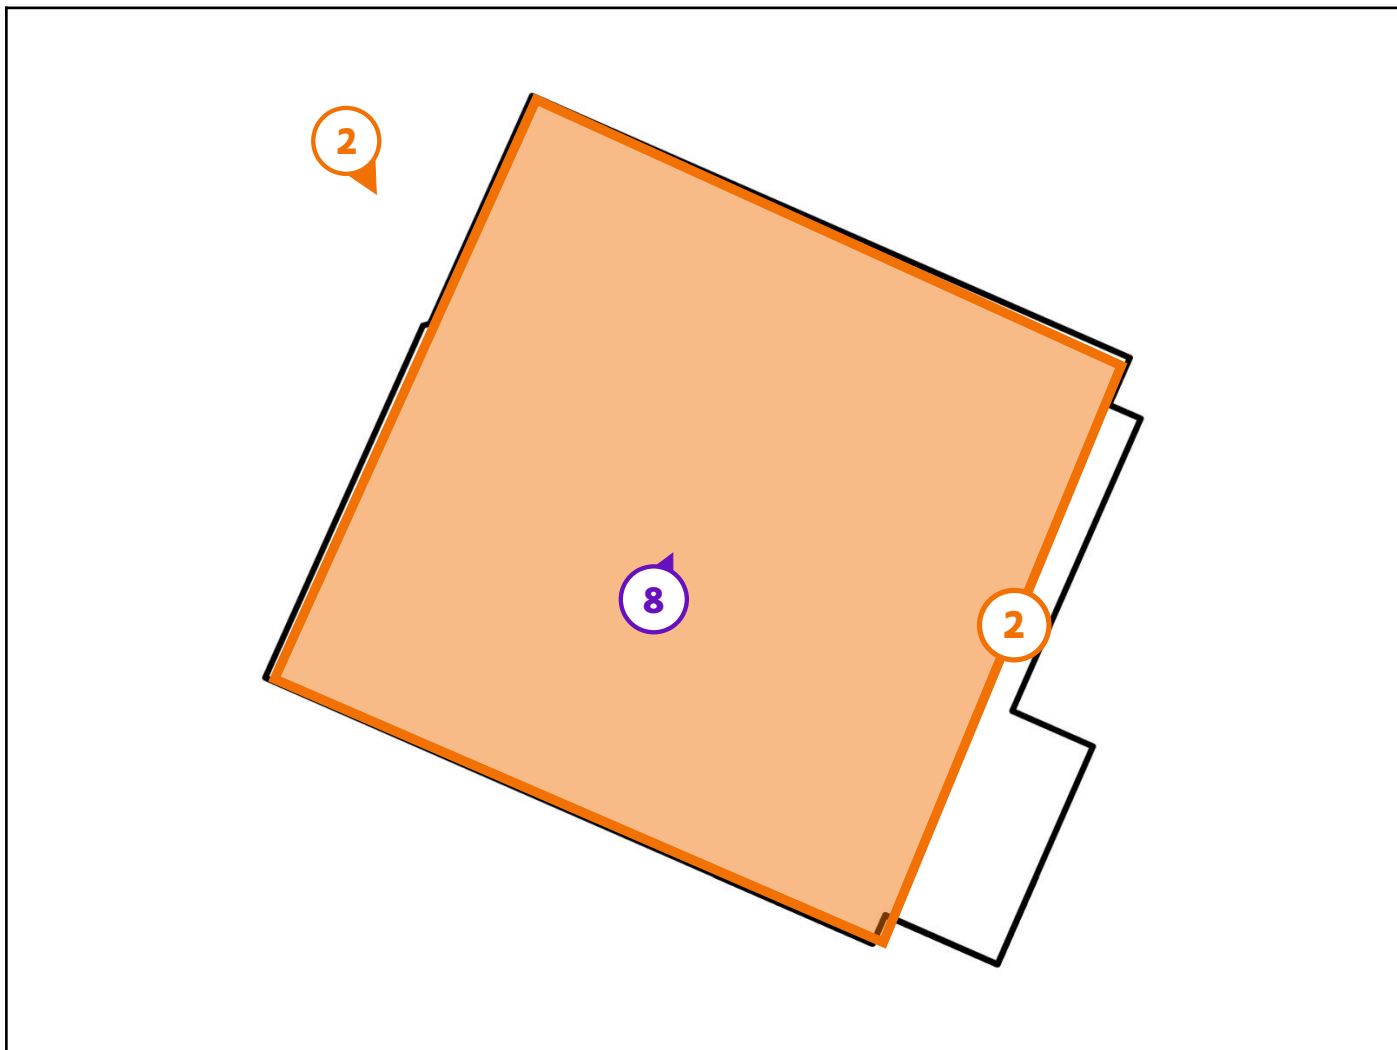
## Plan 1.3: dakenplan

Beschrijving	Type	Actie
2. leien dak	Asbestmateriaal	<a href="#">Verwijderen</a>
8. Schoorsteen rookgaskanaal	Beperking	-

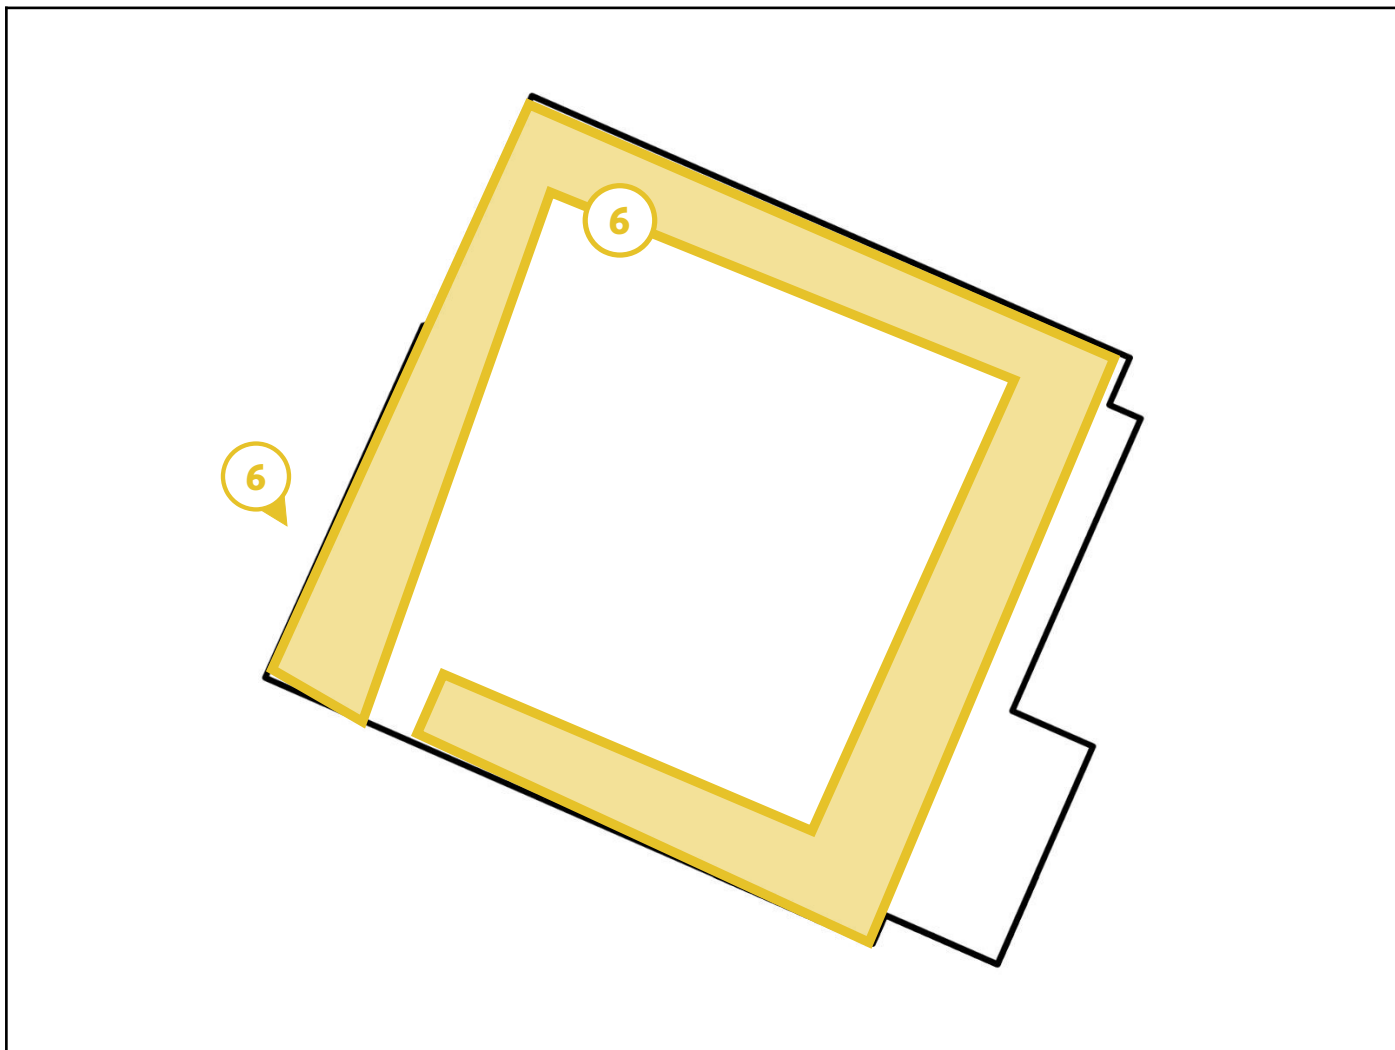
## Plan 1.4: dakenplan kopie

Beschrijving	Type	Actie
6. witte dakbebording (type Glasal) rondom woning	Asbestmateriaal	Zorgvuldig beheren

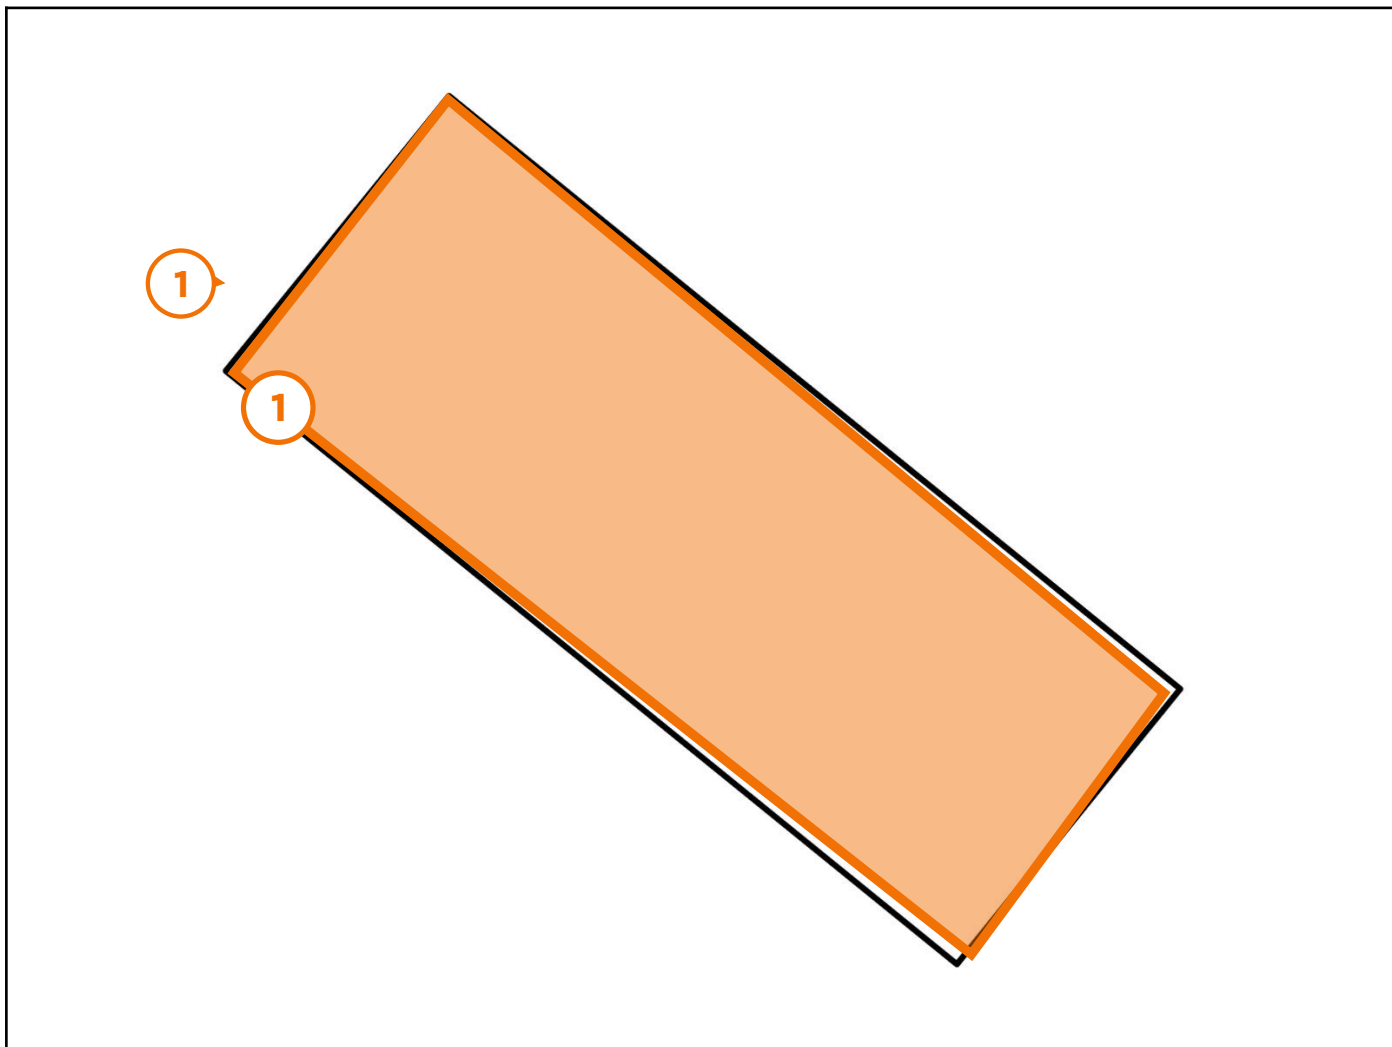
## Plan 2.2: garage dakenplan

Beschrijving	Type	Actie
1. Dak garage in golfplaten (cement)	Asbestmateriaal	<a href="#">Verwijderen</a>

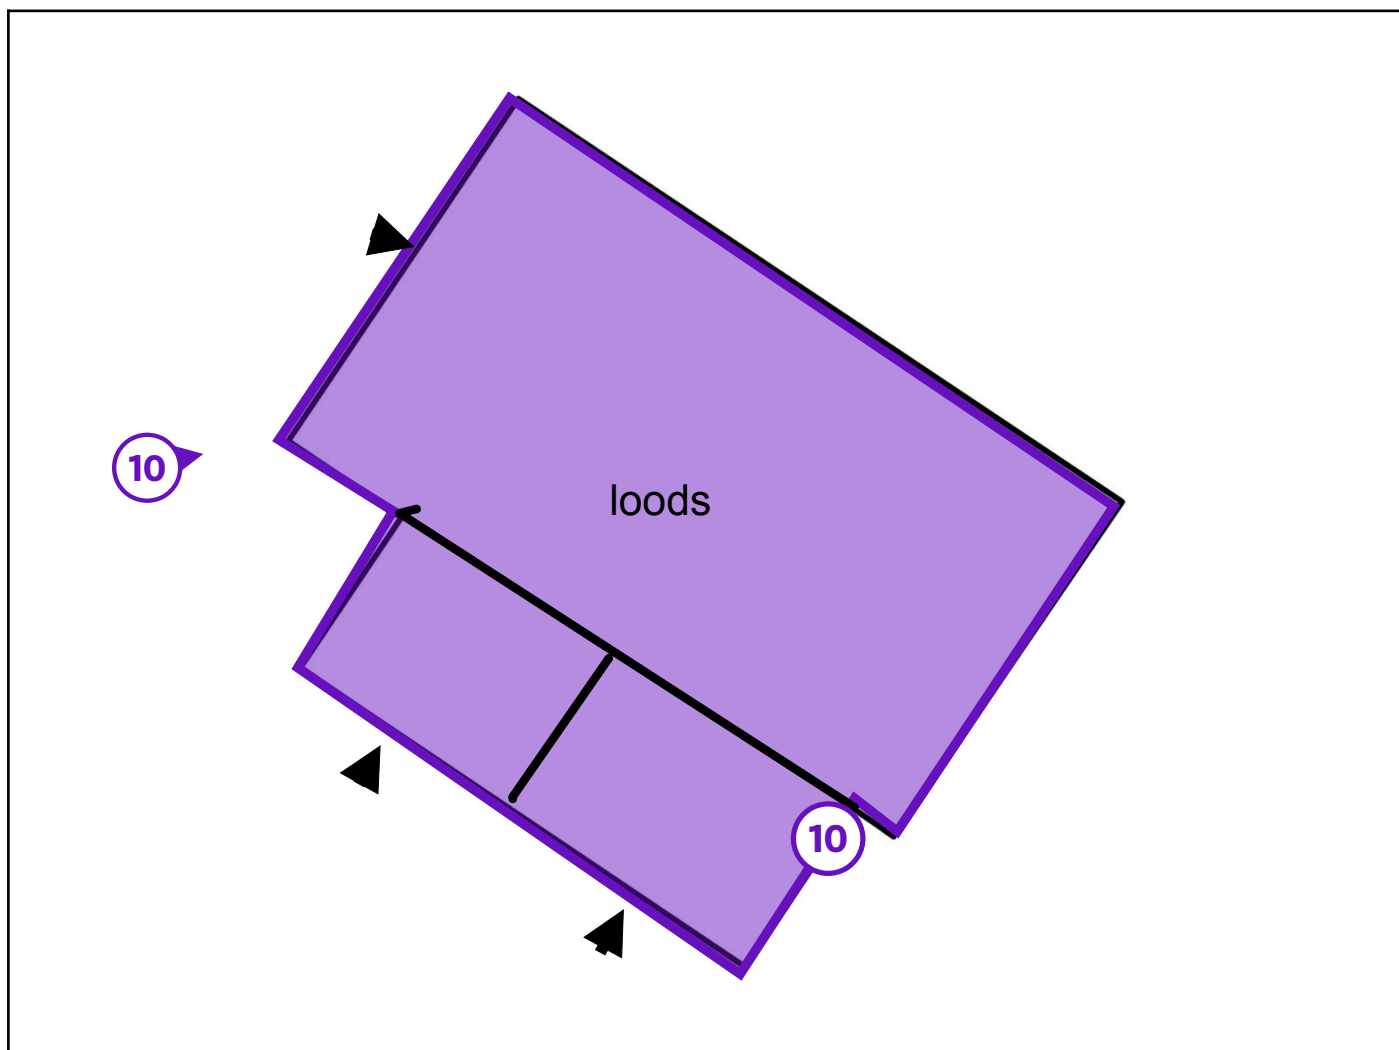
## Plan 3.1: loods

Beschrijving	Type	Actie
10. loods	Advies	-

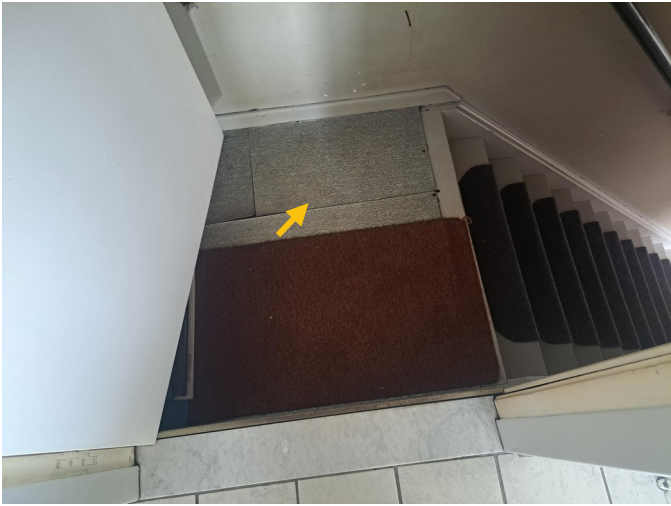
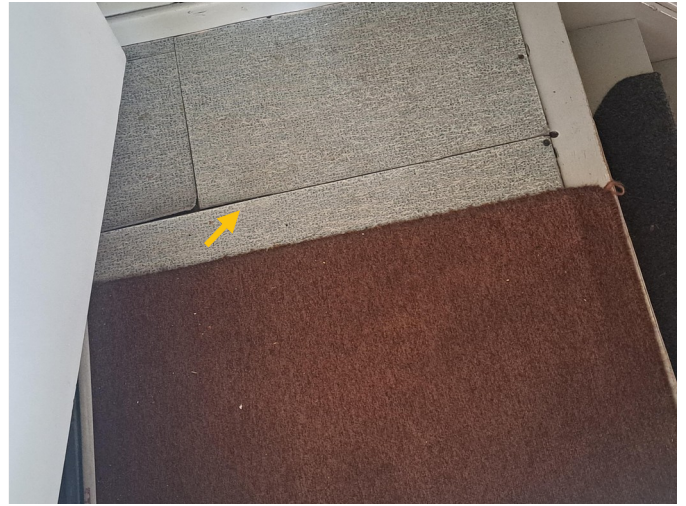
Basis voor advies	De asbestdeskundige beoordeelt het materiaal als niet-asbestverdacht.
-------------------	---
