# Asbestinventarisatetest

Stationsstraat 28/1, 3680 Maaseik

Attestnummer : **20251122-000064.000**

Uitgegeven op : **22.11.2025**

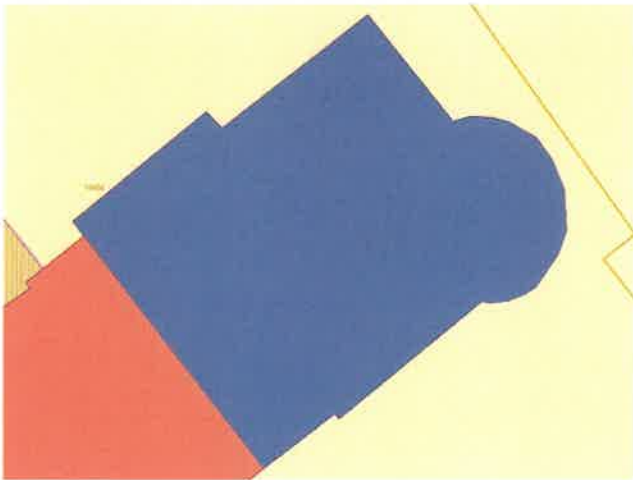
## Zone 1: Hoofdgebouw

- 0 Asbestmaterialen
- 0 Beperkingen
- 0 Uitsluitingen
- 0 Roerende goederen
- 0 Puin, steenslag, (water)bodem
- 0 Adviezen
- 2 Geen asbest**

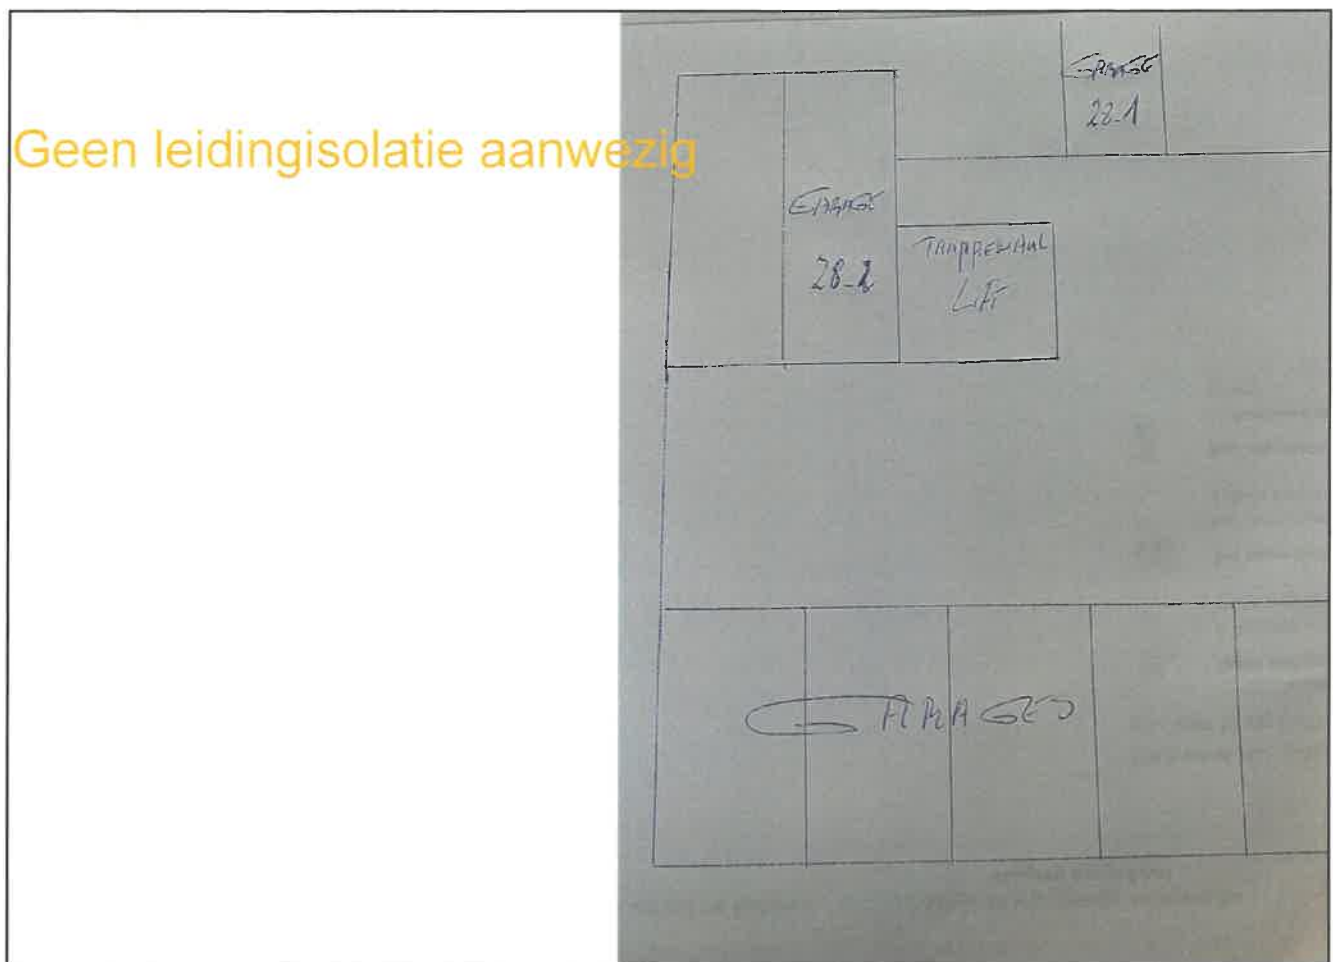
## Plan 1.3: Afgesloten garage in kelderverdiep.

Beschrijving	Type	Actie
9. Leidingisolatie (niet aanwezig)	Overige ruimte of materiaal	-
