# Asbestinventarisatetest

Heirweg 7/5, 3680 Maaseik

Attestnummer : 20250210-000447.000

Uitgegeven op : 10.02.2025

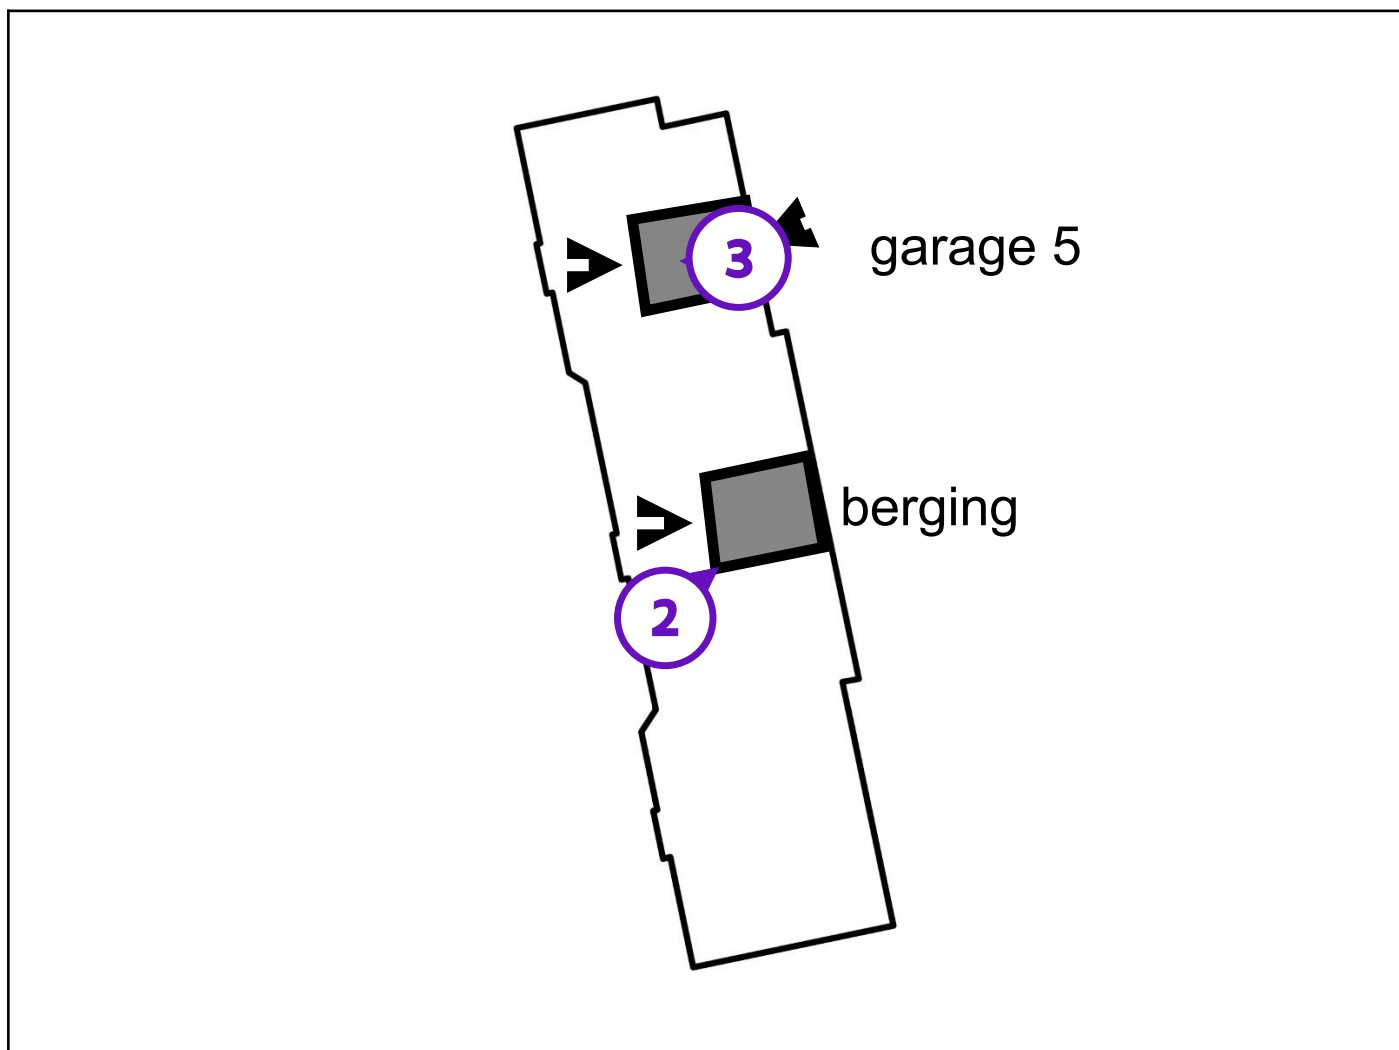
## Plan 1.2: kelder

Beschrijving	Type	Actie
2. kelderberging	Advies	-
3. garage in kelder	Advies	-

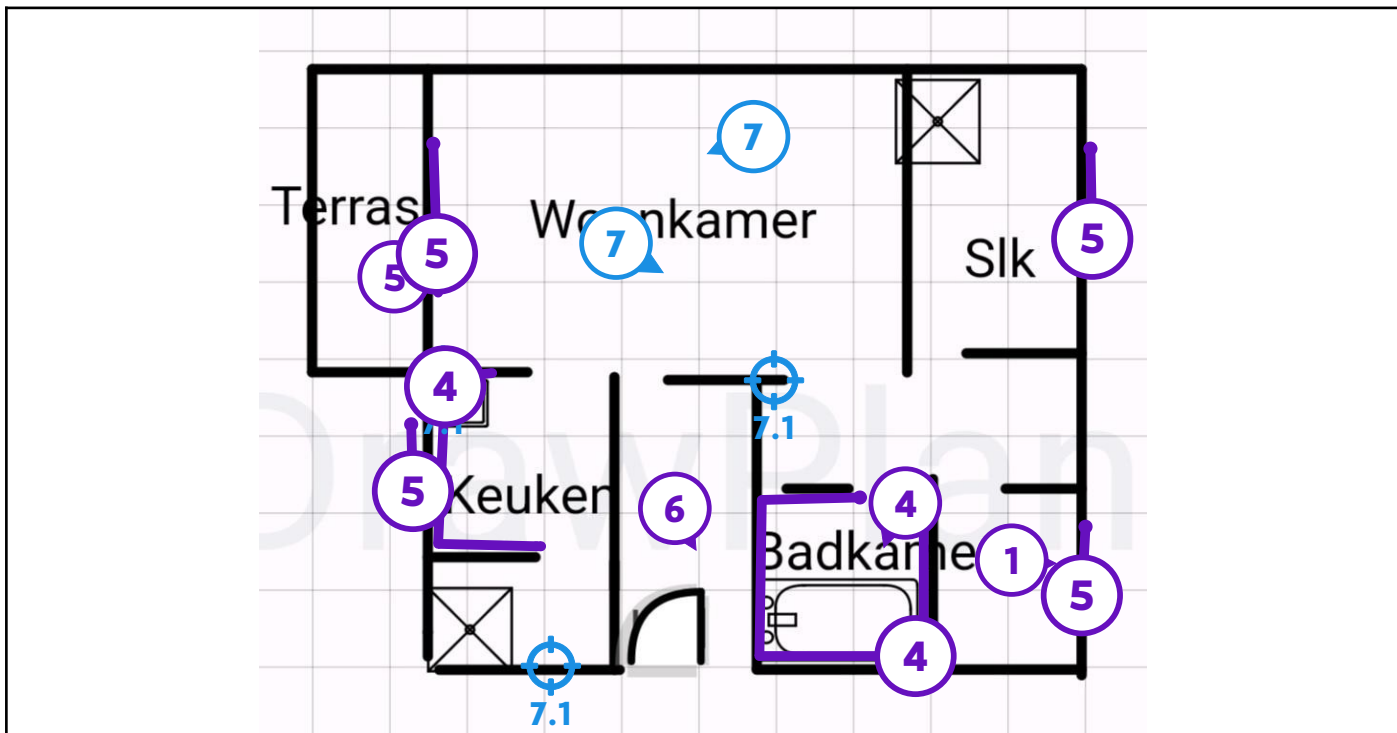
## Plan 1.3: nv2

Beschrijving	Type	Actie
1. raamtabletten en deurdorpels in natuursteen	Advies	-
4. eventuele tegellijm achter wandtegels badkamer en wc en keuken	Advies	-
5. siliconen ramen	Advies	-
6. Plafonds uit niet asbestverdacht materiaal	Advies	-
7. pleister wanden	Geen asbest	-
7.1 Code: 9561	Mengmonster	-
