Asbestinventarisatetest

Kempenweg 4/6, 3680 Maaseik

Attestnummer : **20260522-000364.000**

Uitgegeven op : **22.05.2026**

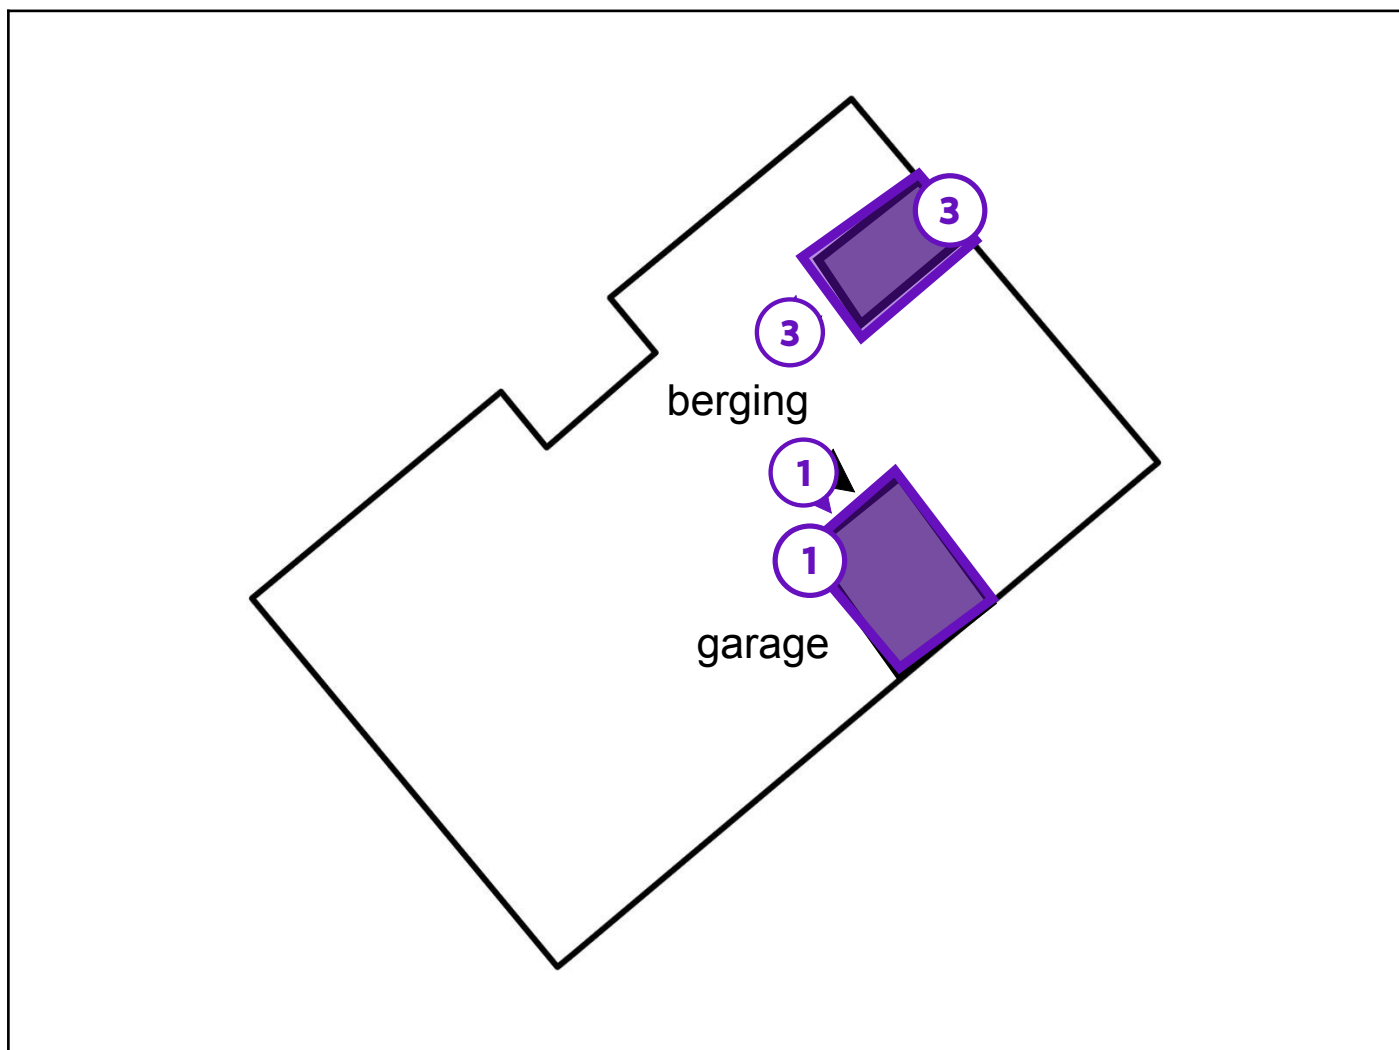
Plan 1.1: kelder

Beschrijving	Type	Actie
1. keldergarage	Advies	-
3. kelderberging	Advies	-

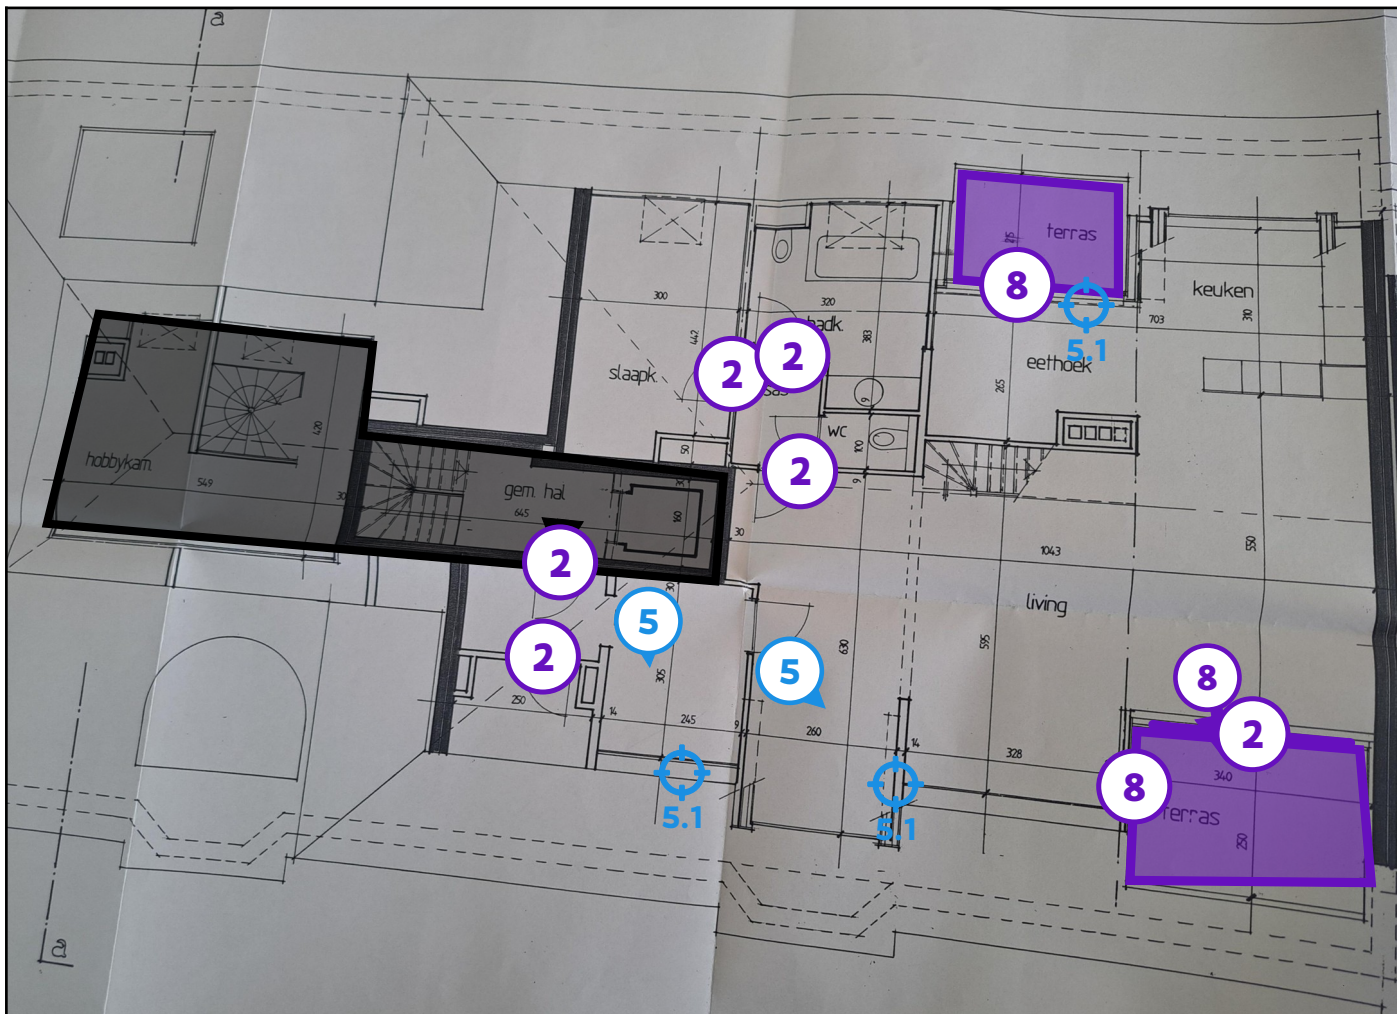
Plan 1.2: nv3

Beschrijving	Type	Actie
2. raamtabletten en deurdorpels in natuursteen	Advies	-
5. pleister wanden	Geen asbest	-
5.1 Code: g931	Mengmonster	-
8. roofing terras -gemene delen	Overige ruimte of materiaal	-

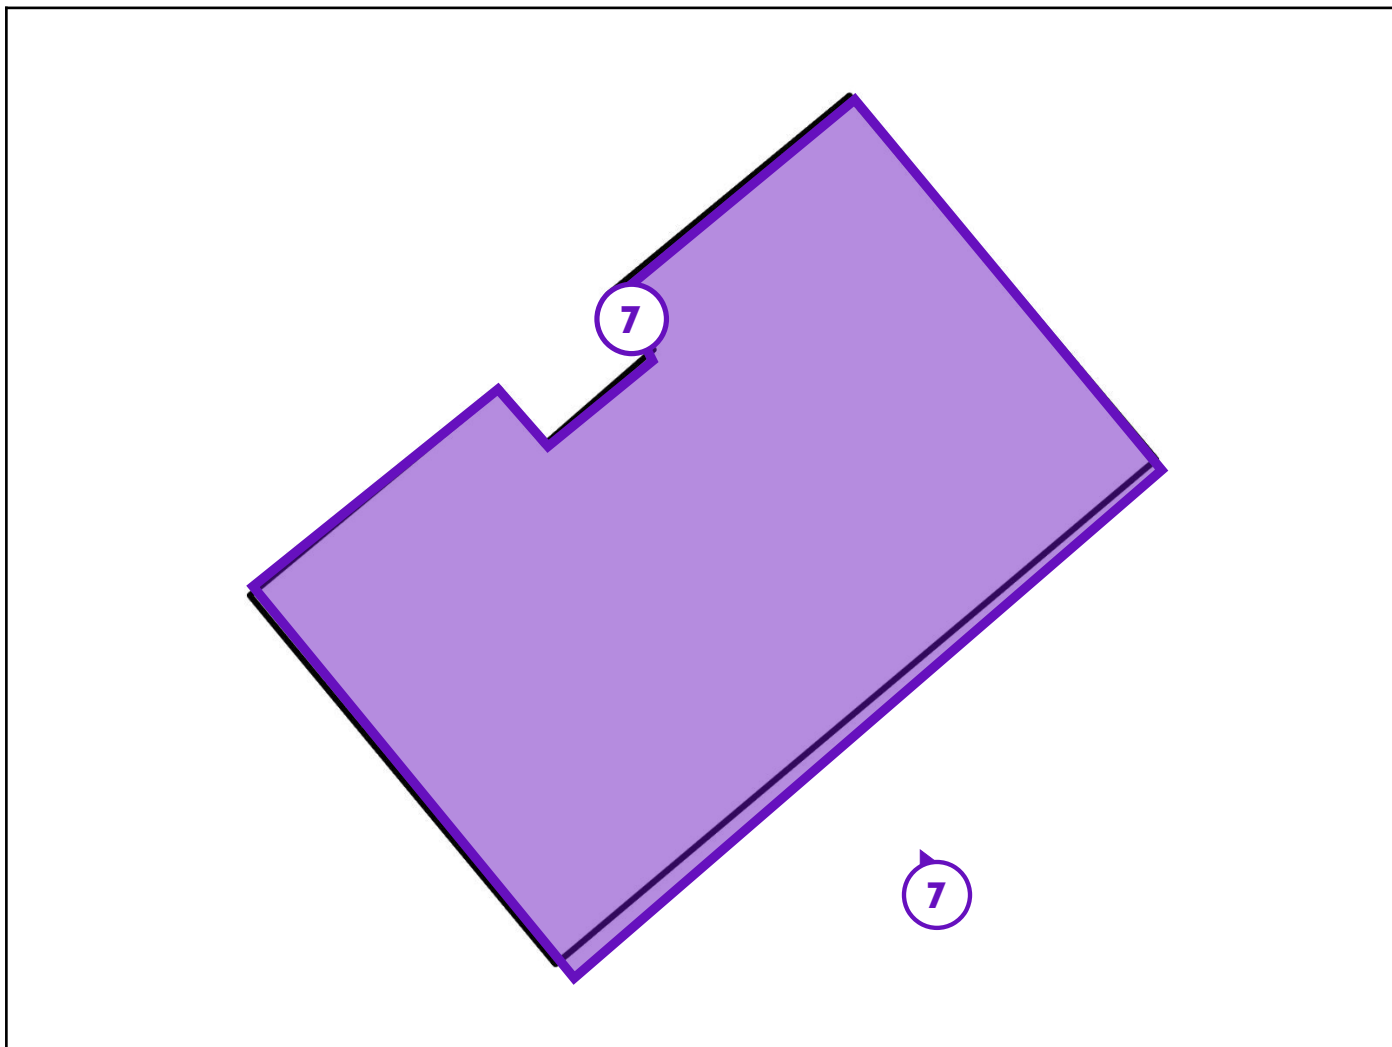
Plan 1.4: dakenplan

Beschrijving	Type	Actie
7. Onderdak (niet-asbestverdacht) gemene delen	Overige ruimte of materiaal	-

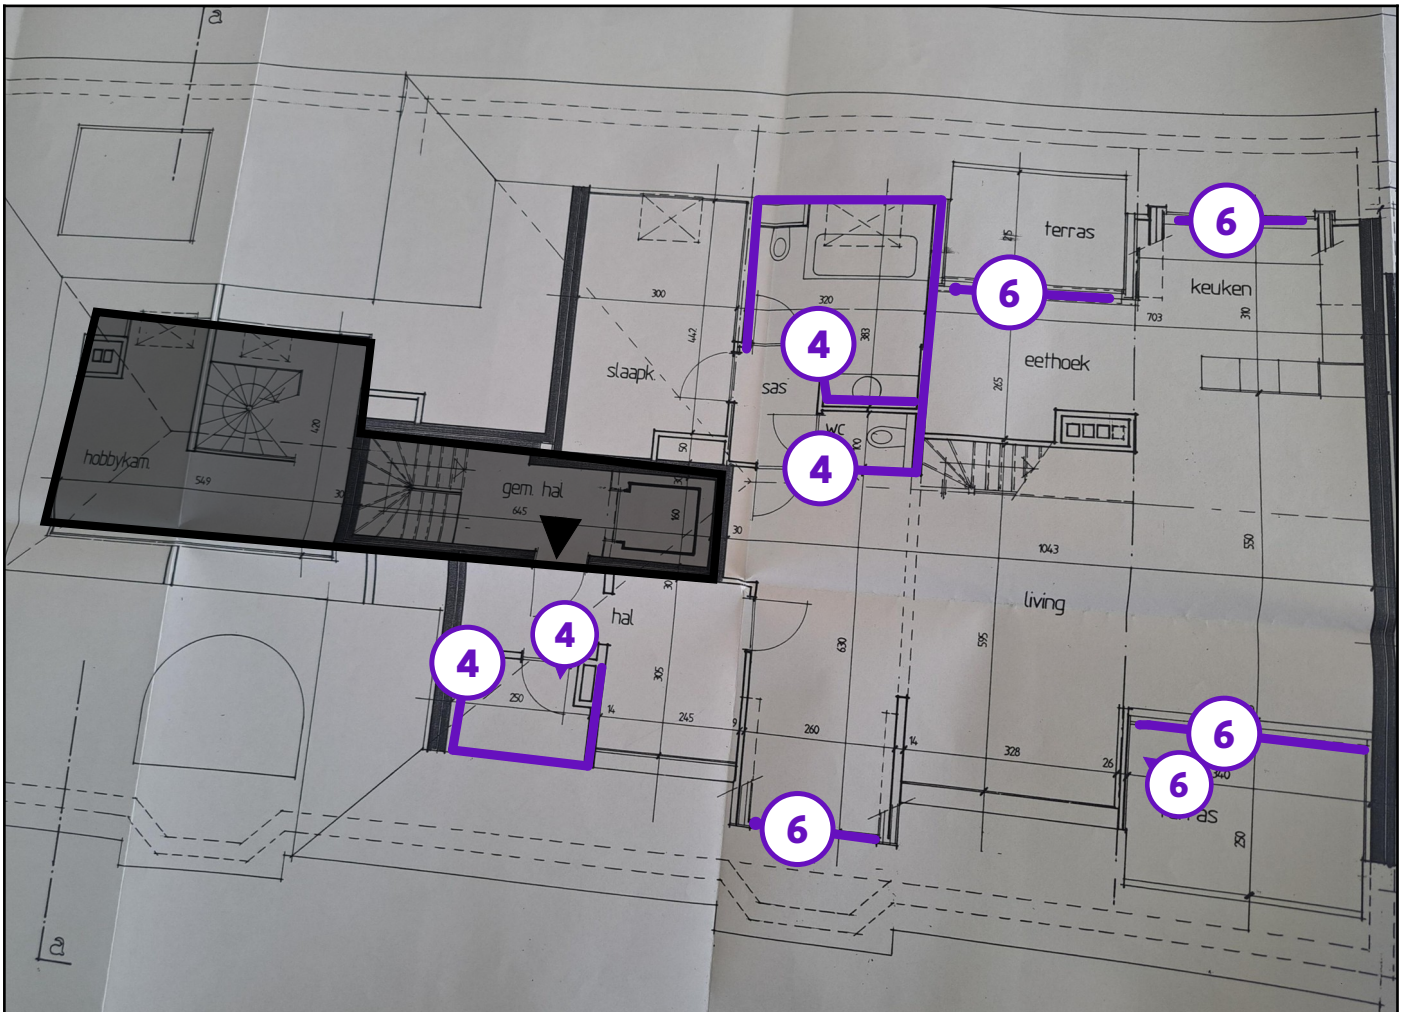
Plan 1.5: nv3 kopie

Beschrijving	Type	Actie
4. eventuele tegellijn achter wandtegels badkamer en wc en wasplaats	Advies	-
6. siliconen ramen	Overige ruimte of materiaal	-

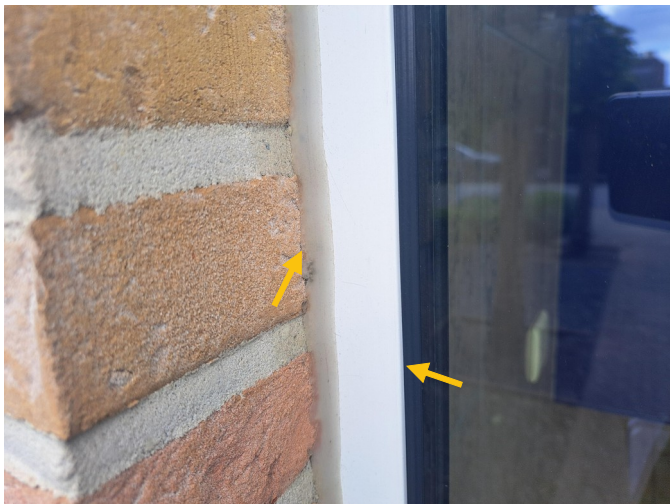
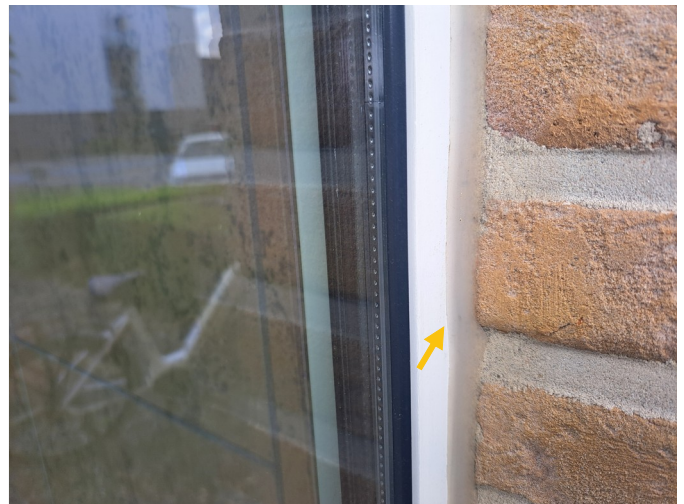
Beschrijving	Notitie	Terug te vinden op plannen
Fiche 6: siliconen ramen	-	Plan 1.5: nv3 kopie
Fiche 7: Onderdak (niet-asbestverdacht) gemene delen	biplex folie maar behoort tot de gemene delen en niet tot dit attest	Plan 1.4: dakenplan
