Asbestinventarisatetest

Stegerstraat 21, 3640 Kinrooi

Attestnummer : 20240320-000088.000

Niet-asbestveilig

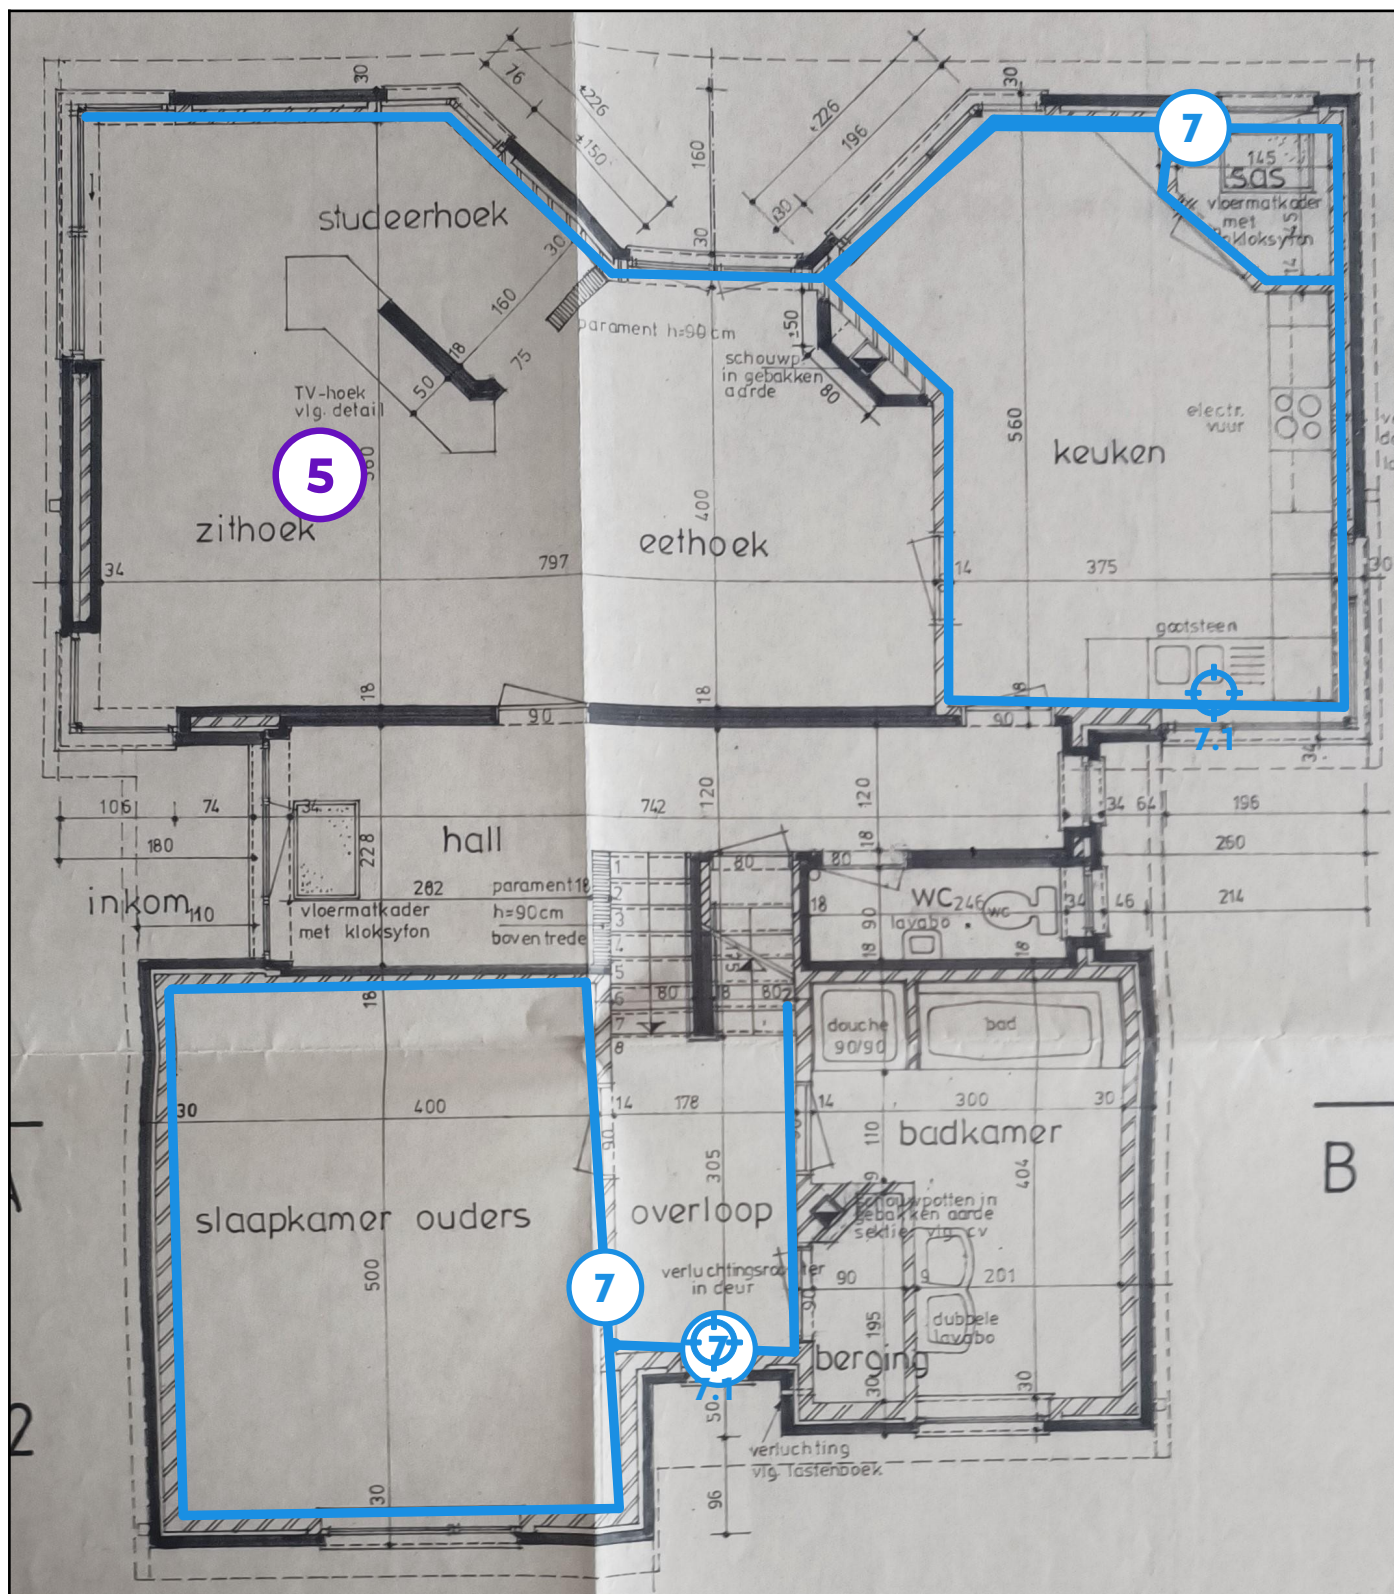
Plan 1.1: GVL 0 + 0,5

5. Algemeen advies	Advies	-
7. Pleisterwerk muur	Geen asbest	-
7.1 Code: M1	Mengmonster	-

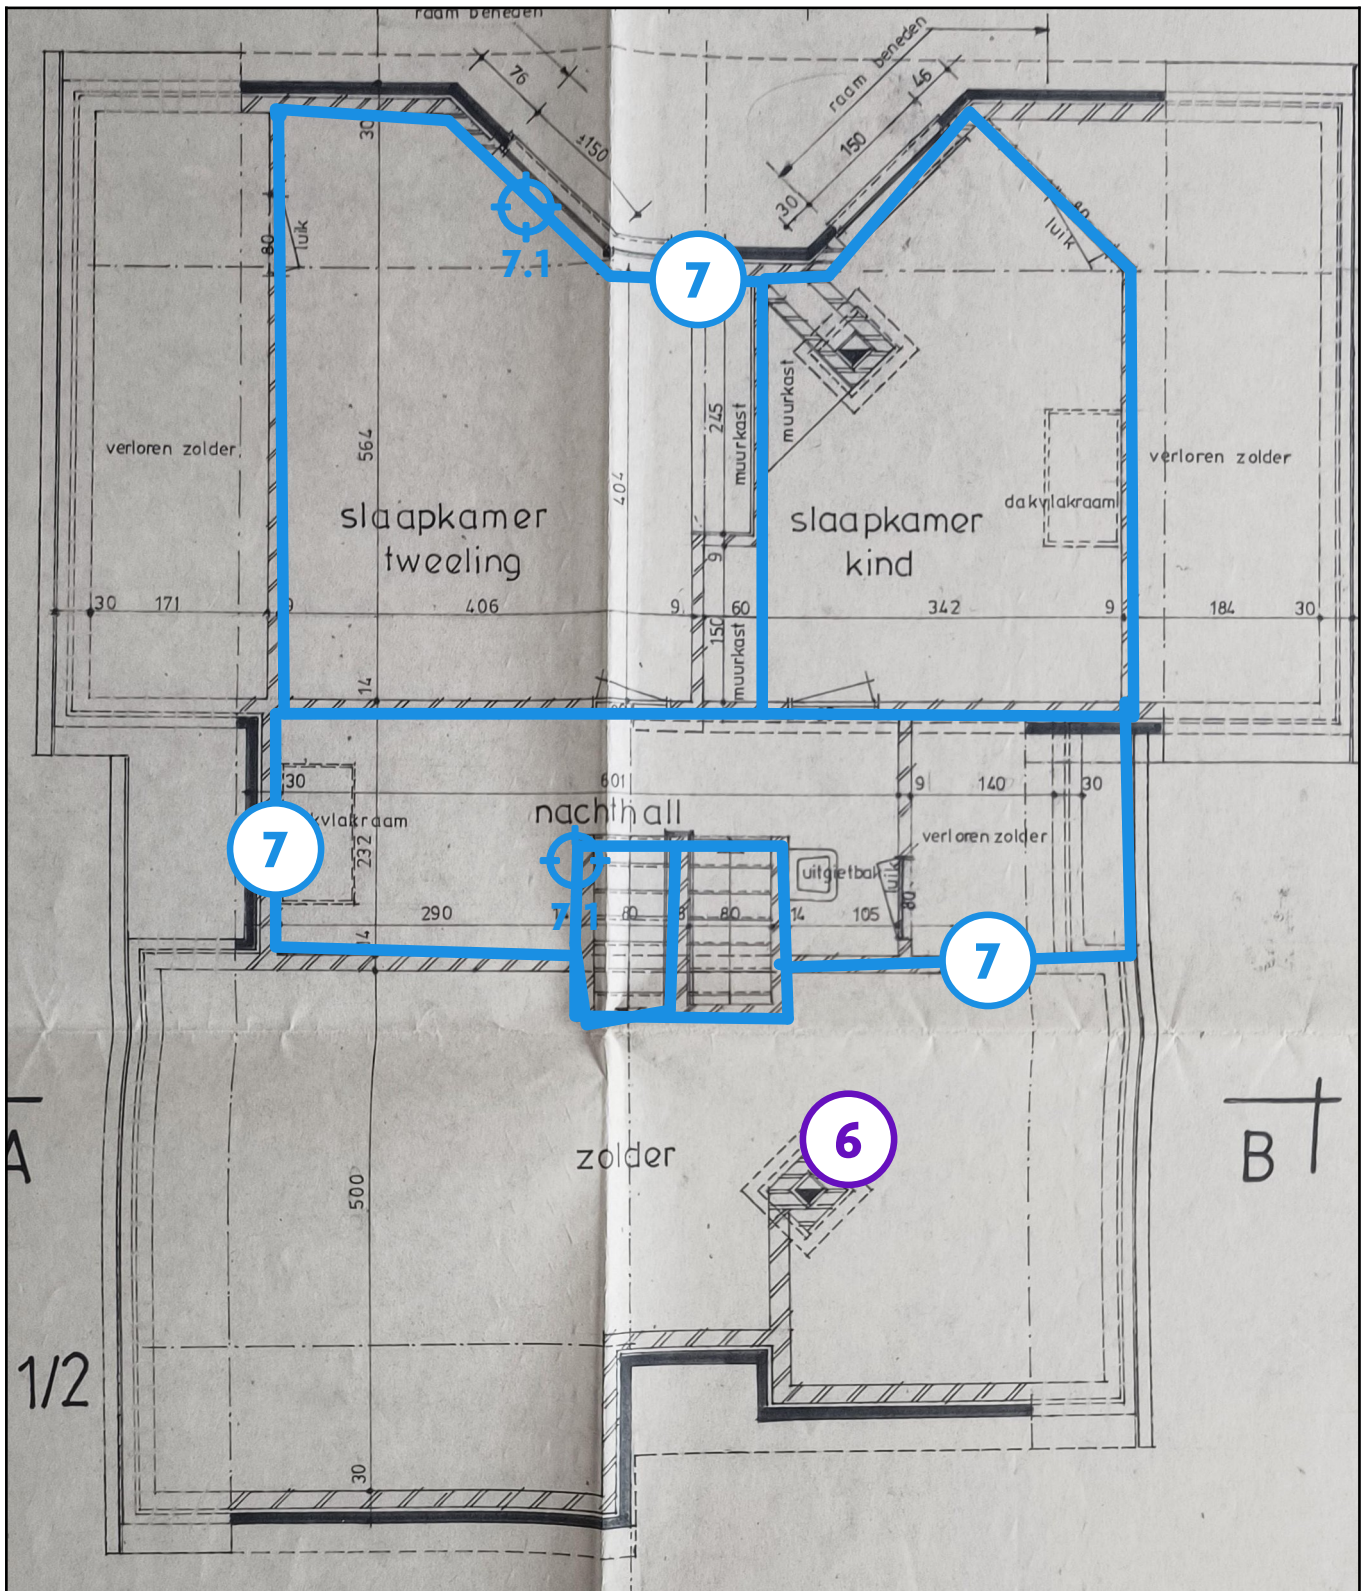
Plan 1.2: Verdiep 1 + zolder

6. Vloerzeil op zolder verwijderd	Advies	-
7. Pleisterwerk muur	Geen asbest	-
7.1 Code: M1	Mengmonster	-

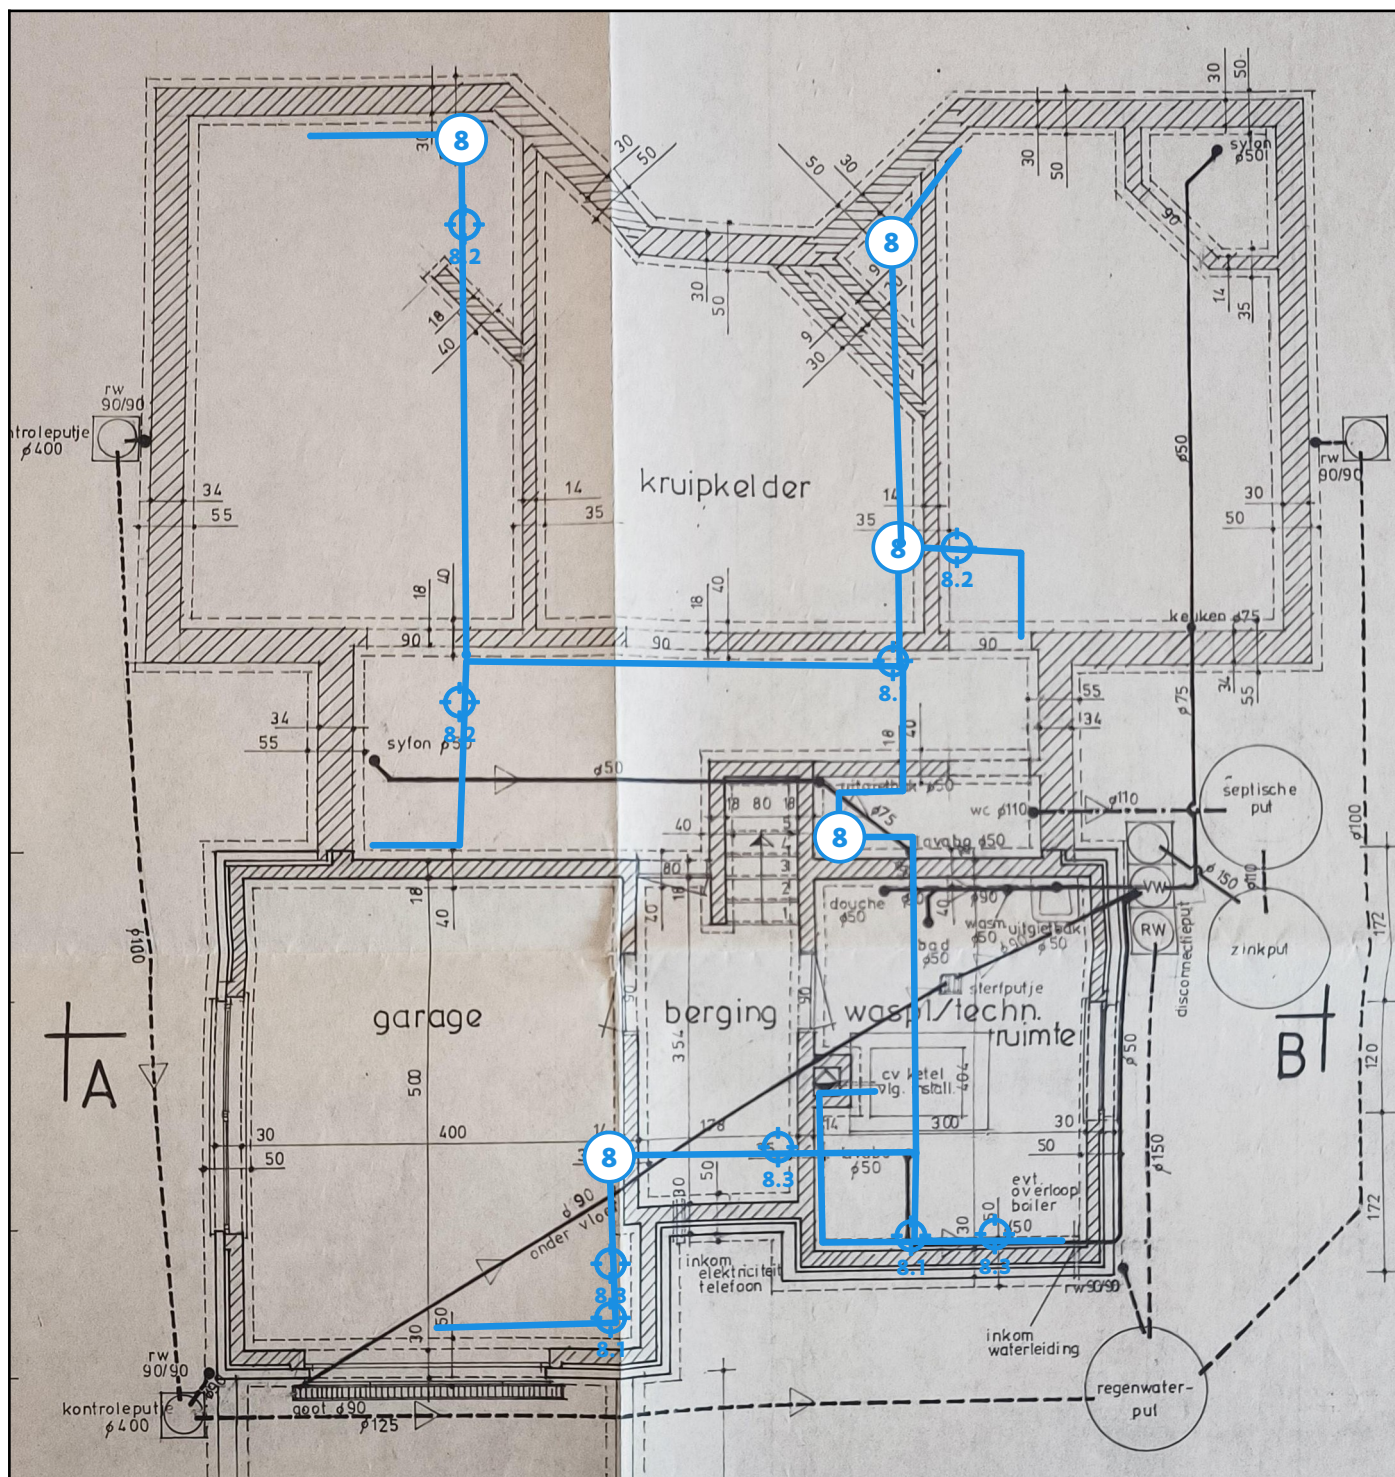
Plan 1.3: Kelder deel 1

Beschrijving	Type	Actie
8. Leidingisolatie kelder	Geen asbest	-
8.1 Code: M4 bocht	Mengmonster	-

8.2 Code: M5 recht 2	Mengmonster	-
8.3 Code: m3 recht 1	Mengmonster	-

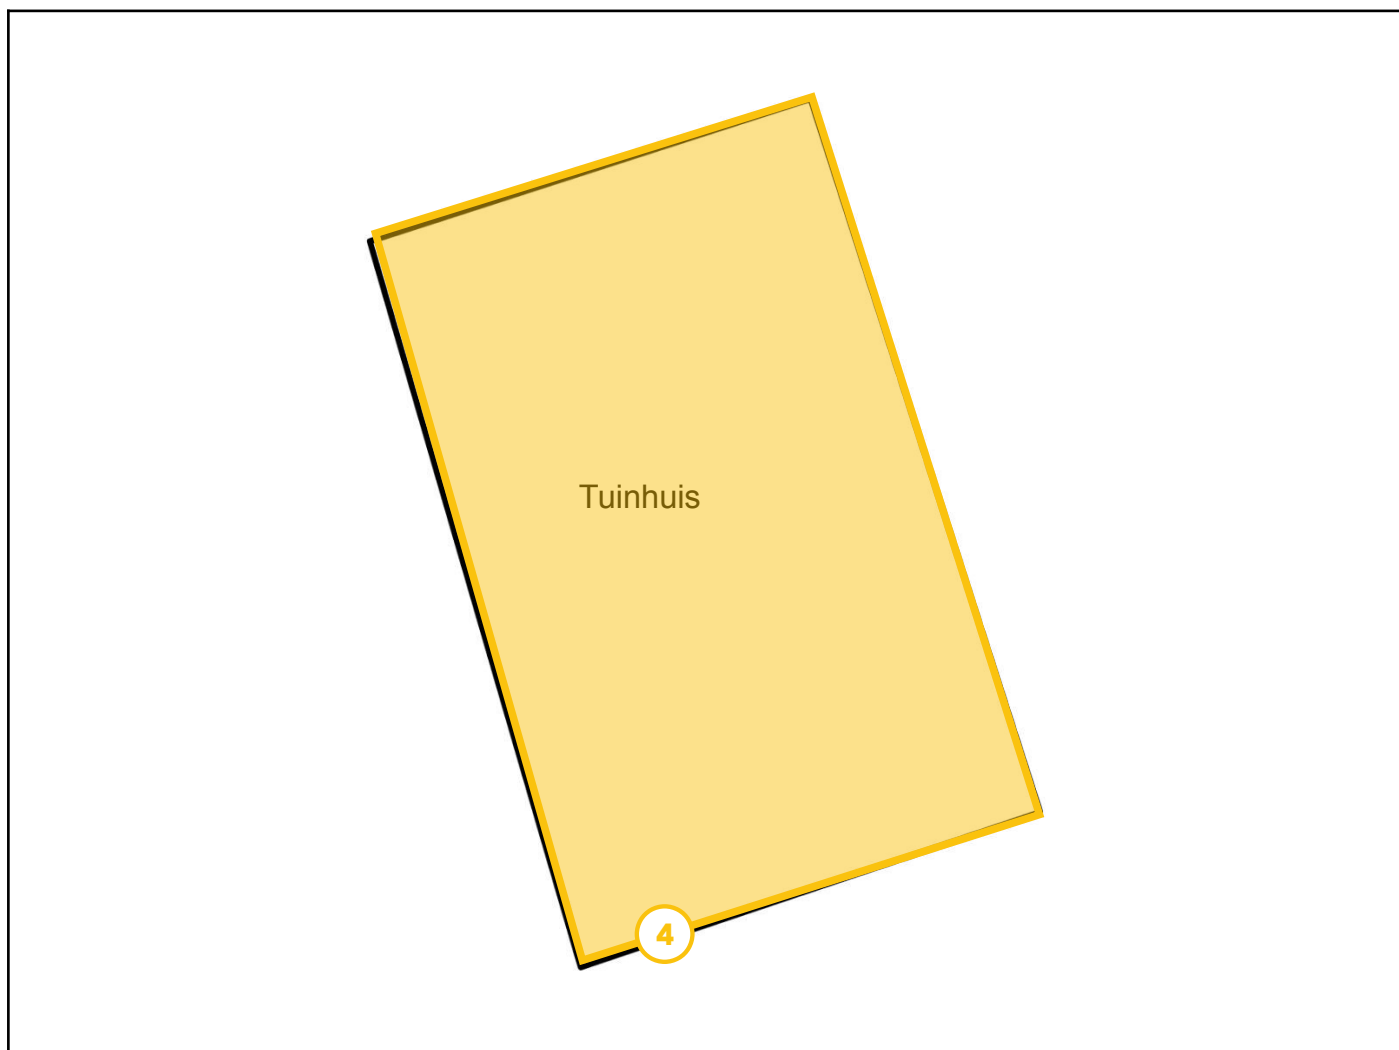
Plan 3.1: Tuinhuis plan

Beschrijving	Type	Actie
4. Tuinhuis na 2001 geplaatst	Uitsluiting	-
