# Asbestinventarisatetest

Joseph Smeetslaan 8, 3630 Maasmechelen

Attestnummer : 20250114-000136.001

Uitgegeven op : 14.01.2025

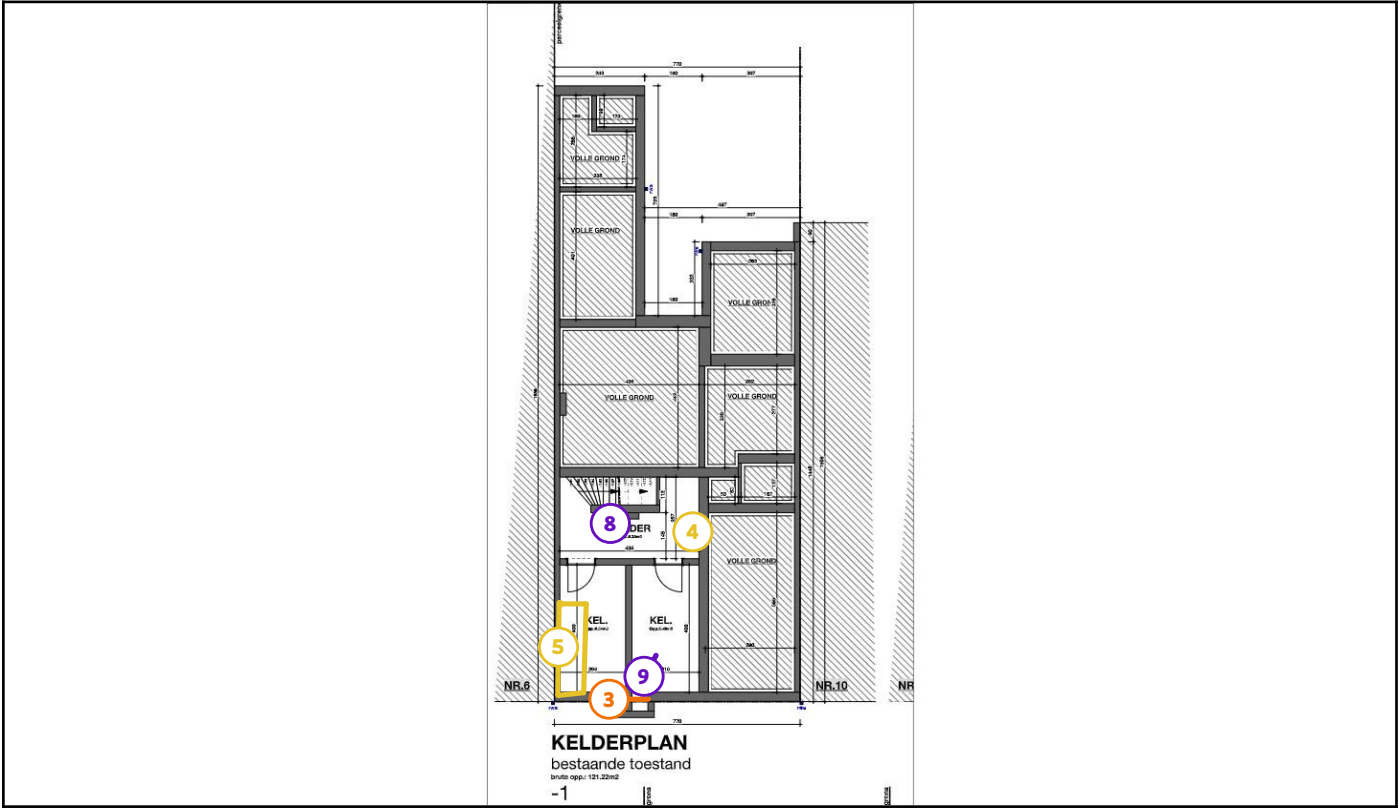
# Plan 1.1: niv -1

| Beschrijving | Type | Actie |
|---|---|---|
| 9. Asbesthoudende buis in kelder | Roerend goed | - |

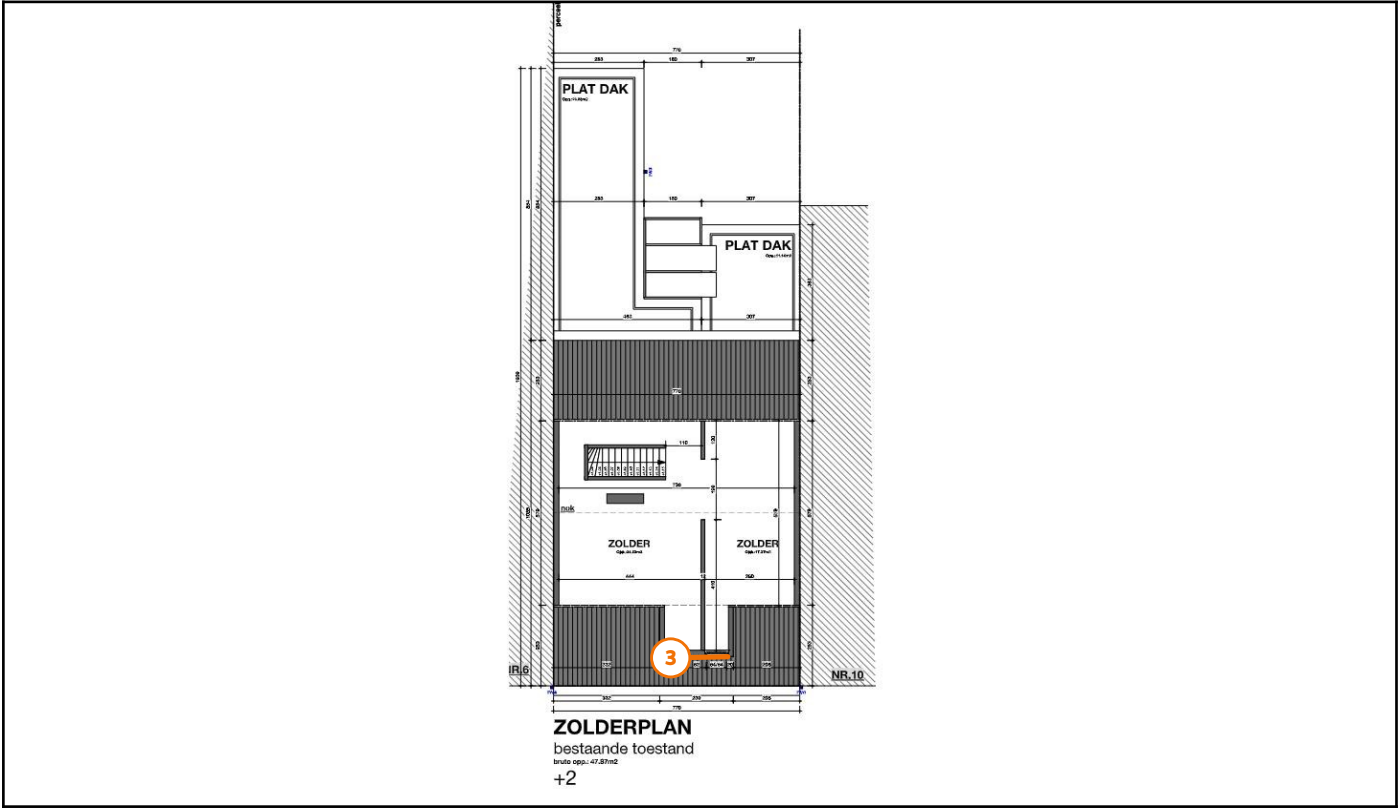
# Plan 1.4: niv 2

| Beschrijving | Type | Actie |
|---|---|---|
| 3. Mastiek in ramen | Asbestmateriaal | Verwijderen |
