# Asbestinventarisatetest

Zonnelaan 21, 3665 As

Attestnummer : 20250617-000289.000

Uitgegeven op : 17.06.2025

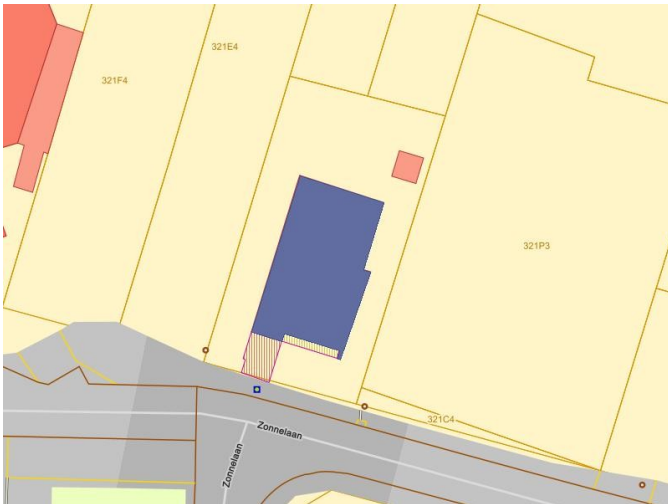
## Zone 1: Hoofdgebouw

Tijdens de inspectie vastgesteld:

### **4 Asbestmaterialen**

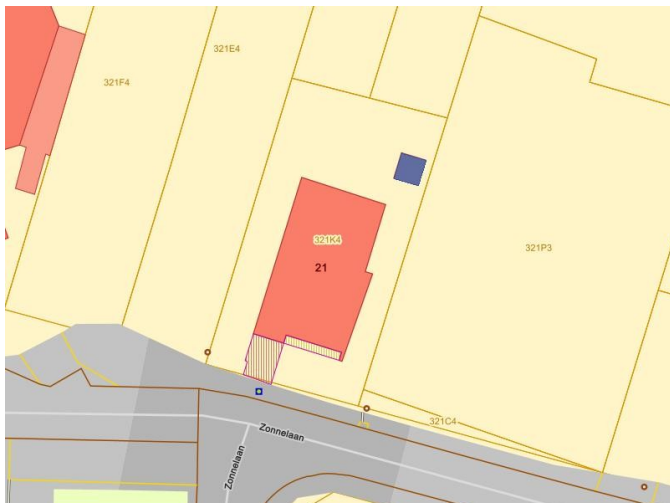
## Zone 2: Bijgebouw

Tijdens de inspectie vastgesteld:

- 0 Asbestmaterialen
- 0 Beperkingen
- 0 Uitsluitingen
- 0 Roerende goederen
- 0 Puin, steenslag, (water)bodem
- 0 Adviezen
- 1 Geen asbest**
