# Asbestinventarisatetest

Oudsbergerweg 22, 3670 Oudsbergen  
Gemeenschappelijke delen

Attestnummer : 20250610-000433.000

Uitgegeven op : 10.06.2025

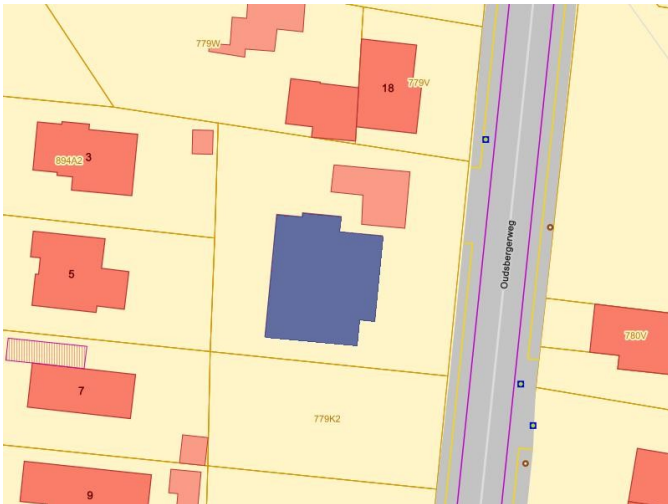
## Zone 1: Hoofdgebouw

- 0 Asbestmaterialen
- 0 Beperkingen
- 0 Uitsluitingen
- 0 Roerende goederen
- 0 Puin, steenslag, (water)bodem
- 0 Adviezen
- 5 Geen asbest**

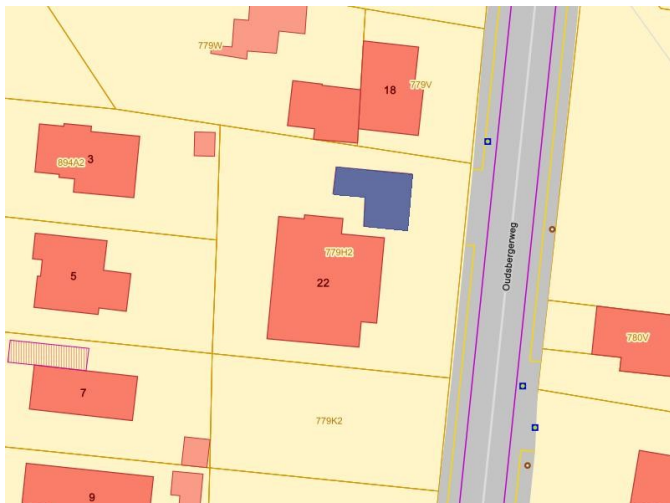
## Zone 2: Bijgebouw

- 0 Asbestmaterialen
- 0 Beperkingen
- 0 Uitsluitingen
- 0 Roerende goederen
- 0 Puin, steenslag, (water)bodem
- 0 Adviezen
- 1 Geen asbest**
