# Asbestinventarisatetest

Maaseikerbaan 12A, 3960 Bree

Attestnummer : 20230823-000331.000

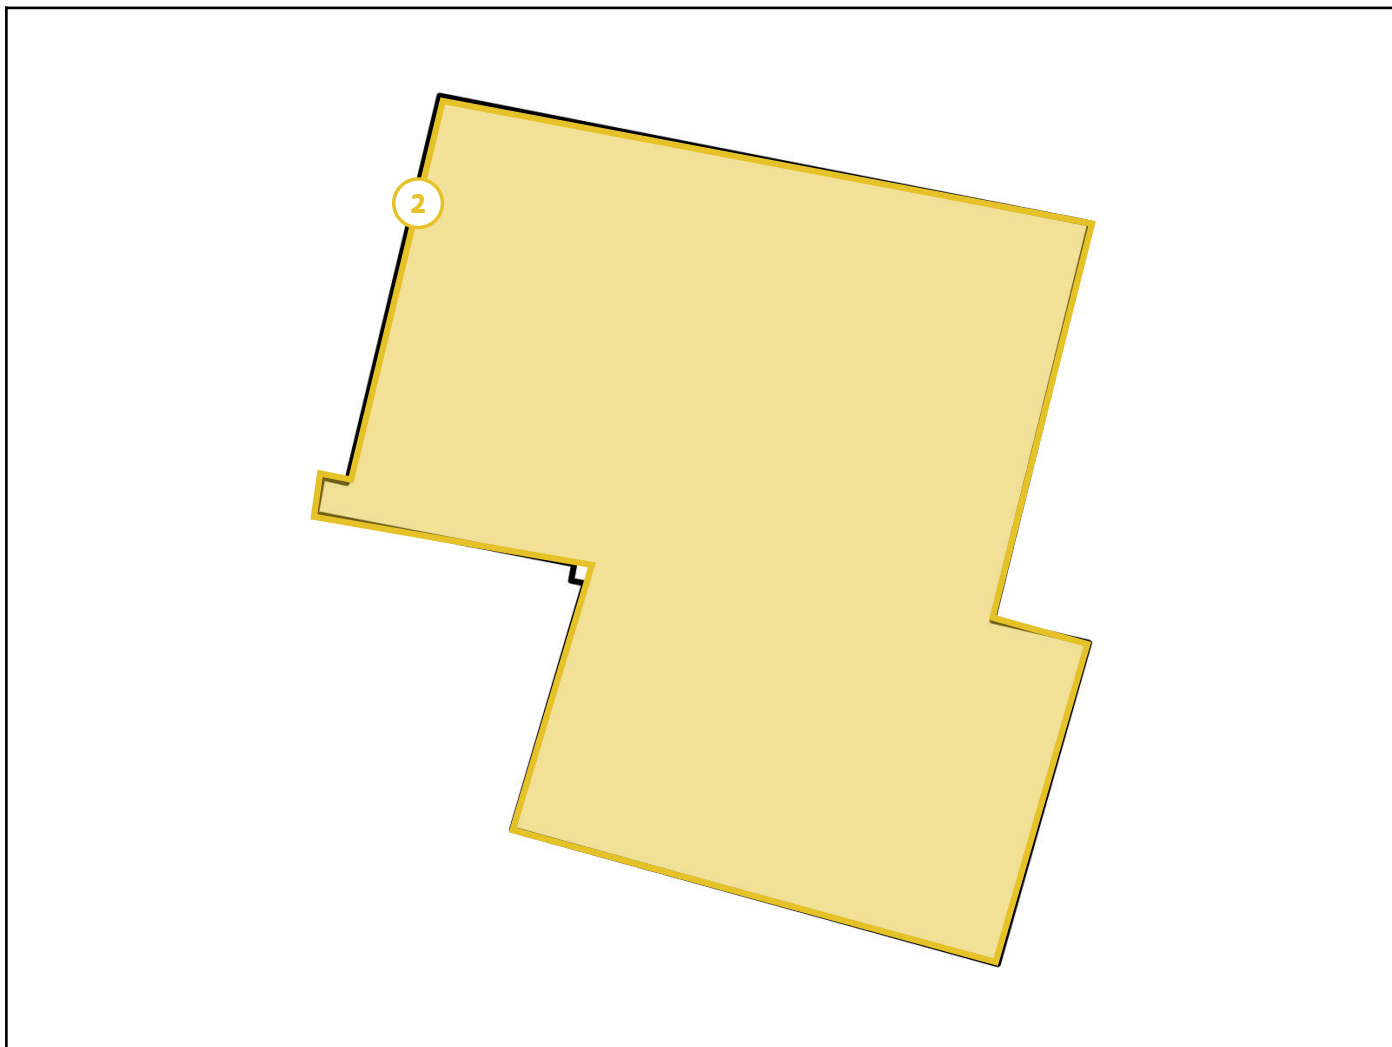
## Plan 1.4: Dak

| Beschrijving | Type | Actie |
|---|---|---|
| 2. Roofing dak + balkon | Asbestmateriaal | Zorgvuldig beheren |

| <b>Opmerking</b> | <p>We hebben hier geen monstername van de roofing kunnen uitvoeren omdat de kans op lekschade te groot is. We hebben dus niet kunnen bepalen of deze roofing (en alle onderliggende lagen) al dan niet asbesthoudend zijn.</p> |
