# Asbestinventarisatetest

Zetellaan 57, 3630 Maasmechelen

Attestnummer : 20251022-000420.000

Uitgegeven op : 22.10.2025

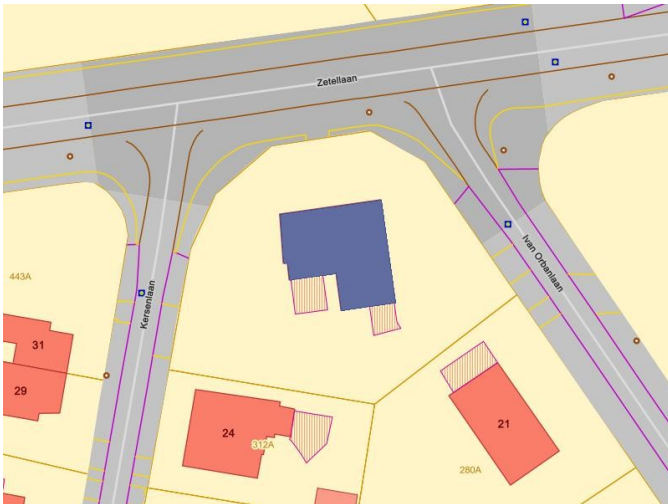
## Zone 1: Hoofdgebouw

Tijdens de inspectie vastgesteld:

- 1     **Asbestmateriaal**
- 2     **Beperkingen**
- 0     Uitsluitingen
- 0     Roerende goederen
- 0     Puin, steenslag, (water)bodem
- 1     **Advies**
- 1     **Geen asbest**
