# Asbestinventarisatetest

Baron Coppéelaan 18, 3630 Maasmechelen

Attestnummer : **20251005-000124.000**

**Asbestveilig** (maar mogelijk niet asbestvrij)

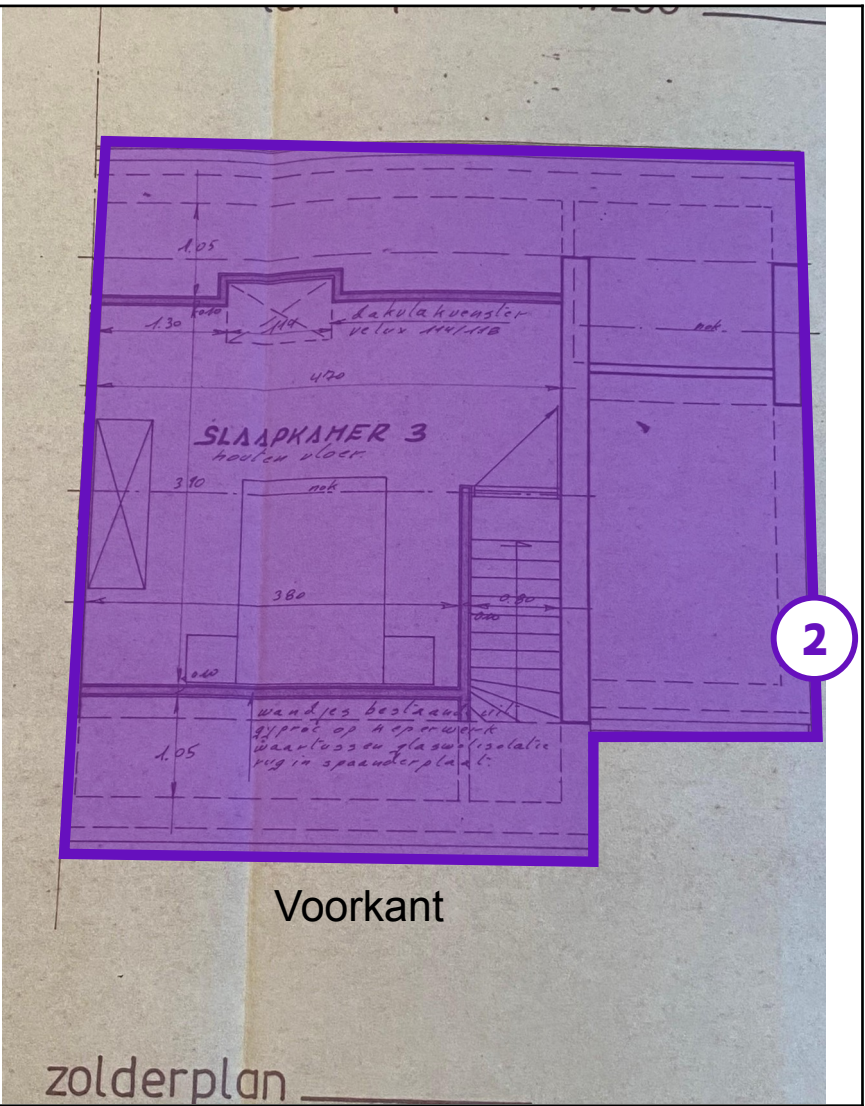
Plan 1.3: IMG\_0732

Houten plafond

| Beschrijving | Type | Actie |
|---|---|---|
| 3. Plafonds | Advies | - |

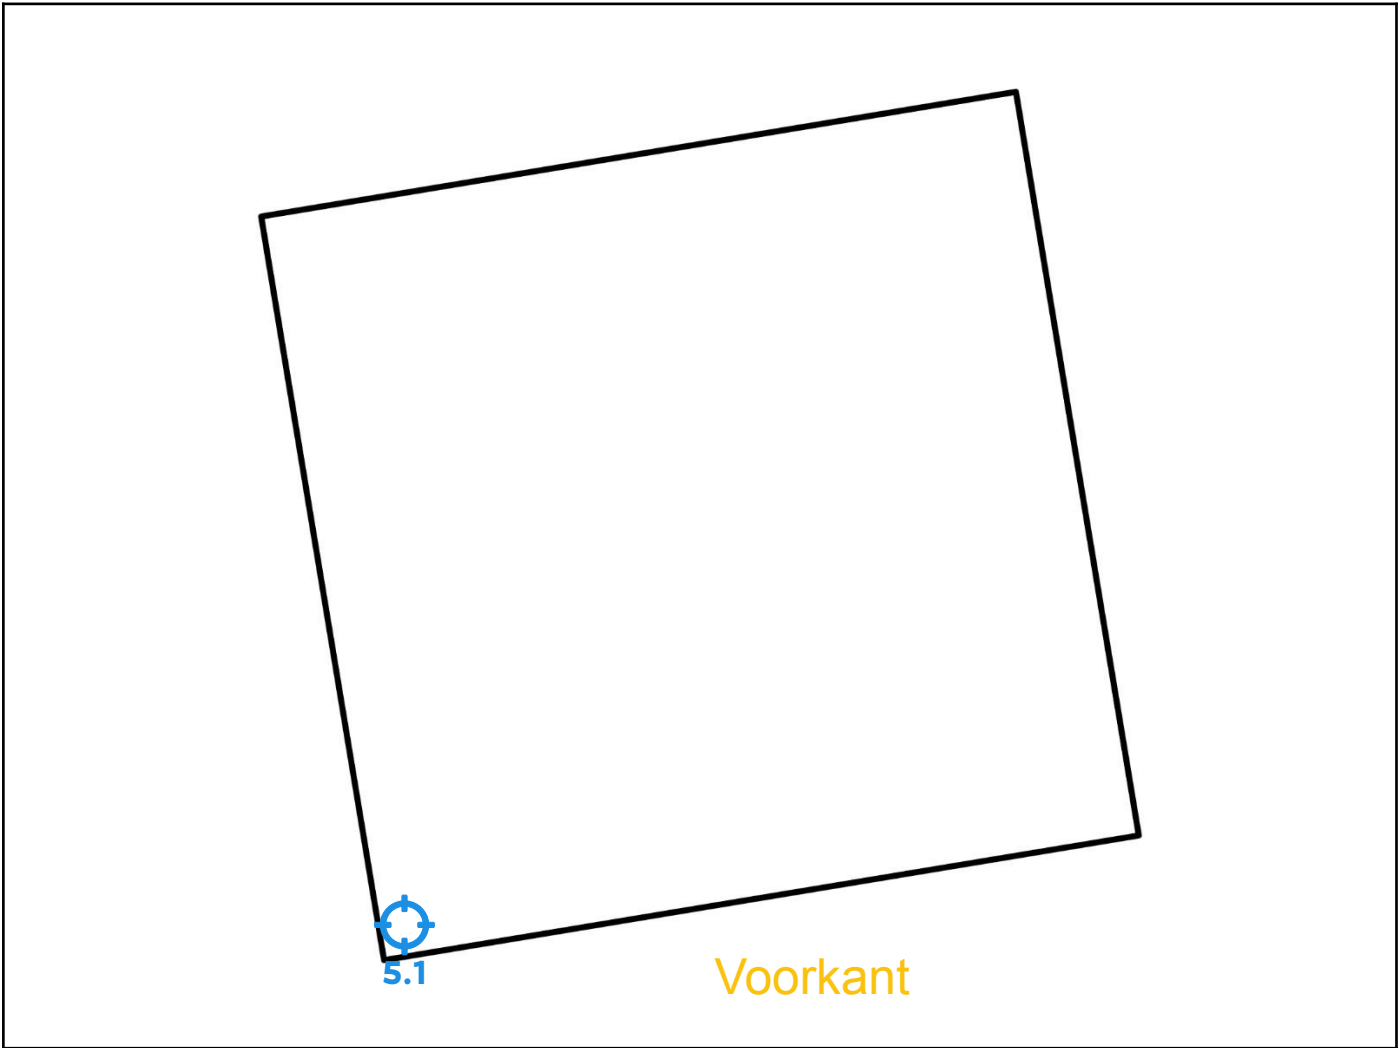
# Plan 4.1: Houten chalet roofing dak plan

- 0 Asbestmaterialen
- 0 Beperkingen
- 0 Uitsluitingen
- 0 Roerende goederen
- 0 Puin, steenslag, (water)bodem
- 0 Adviezen
- 1 **Geen asbest**

| Beschrijving | Type | Actie |
|---|---|---|
| 5.1 Code: 0110RO03 | Puntmonster | - |

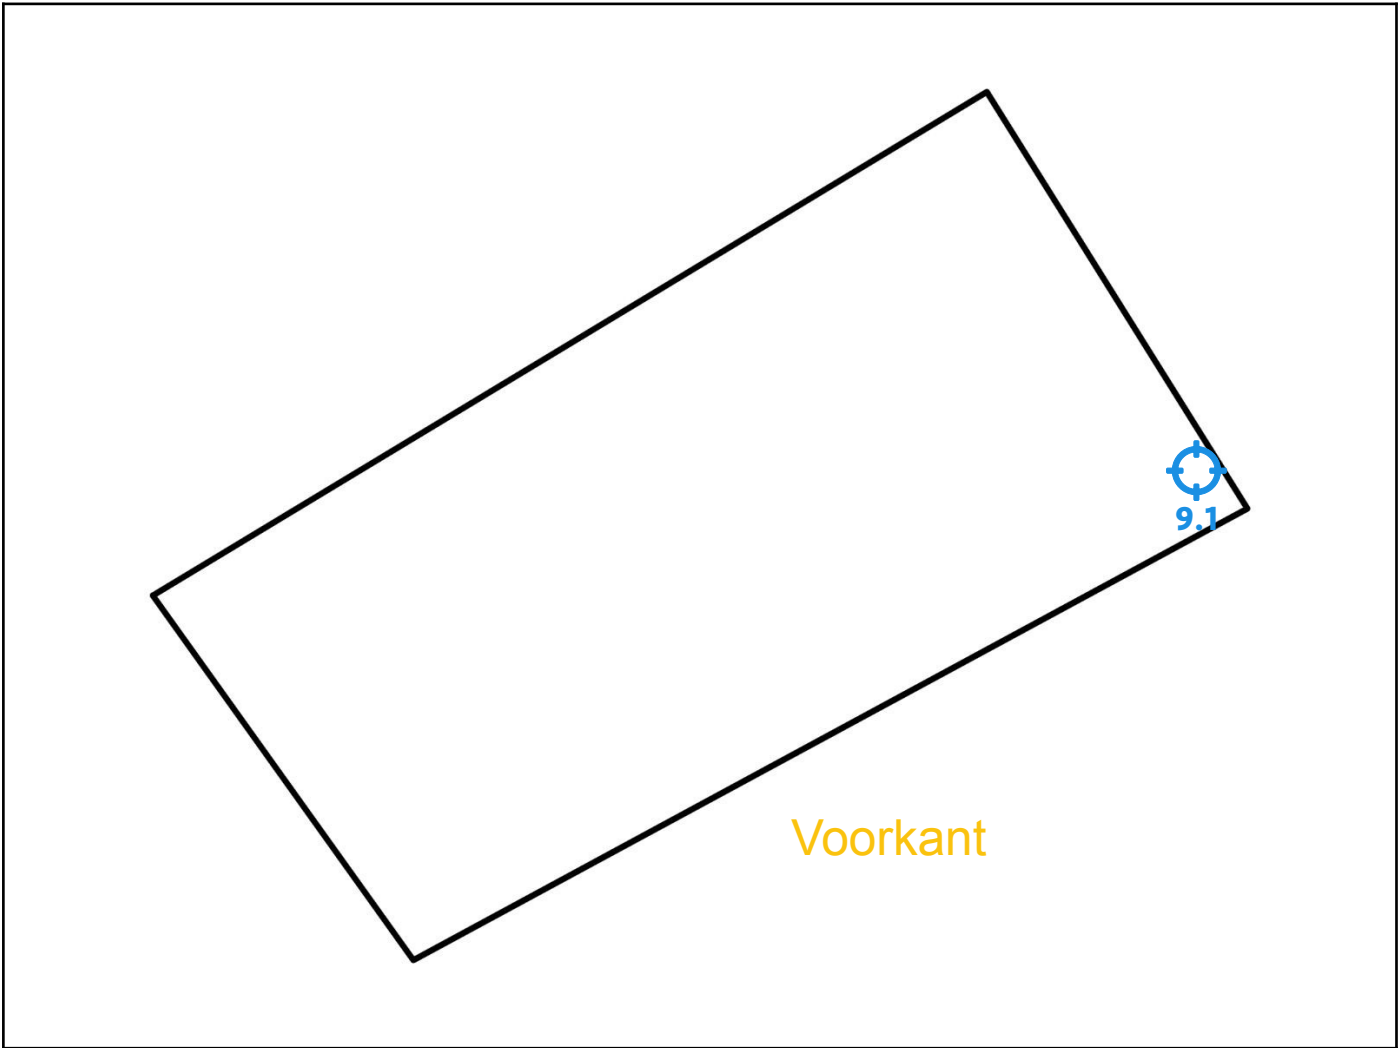
# Plan 6.1: Houten vogelkooi bitumen dak plan

- 0 Asbestmaterialen
- 0 Beperkingen
- 0 Uitsluitingen
- 0 Roerende goederen
- 0 Puin, steenslag, (water)bodem
- 0 Adviezen
- 1 **Geen asbest**

| Beschrijving | Type | Actie |
|---|---|---|
| 9.1 Code: 0110RO01 | Puntmonster | - |
