# Asbestinventarisatetest

Rijksweg 904, 3650 Dilsen-Stokkem

Attestnummer : 20230707-000092.000

Uitgegeven op : 07.07.2023

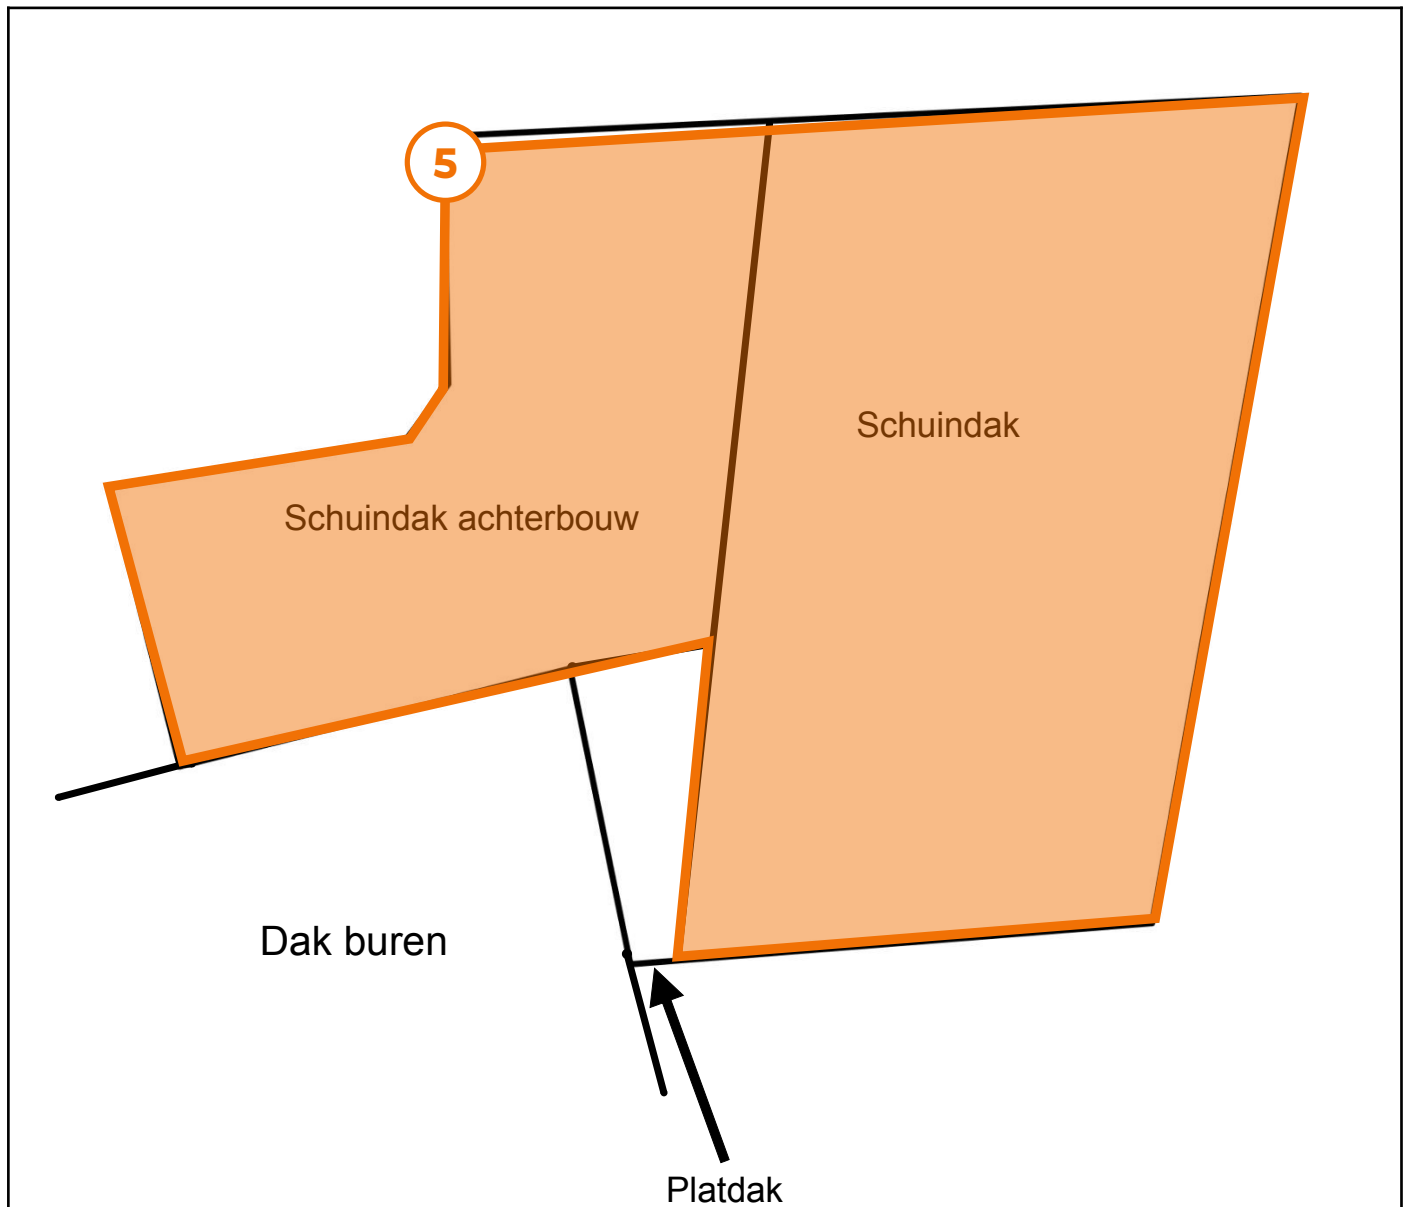
## Plan 1.1: Dak/ buiten deel 1

| Beschrijving | Type | Actie |
|---|---|---|
| 5. Onderdak menuiserie | Asbestmateriaal | Maatregelen nemen |

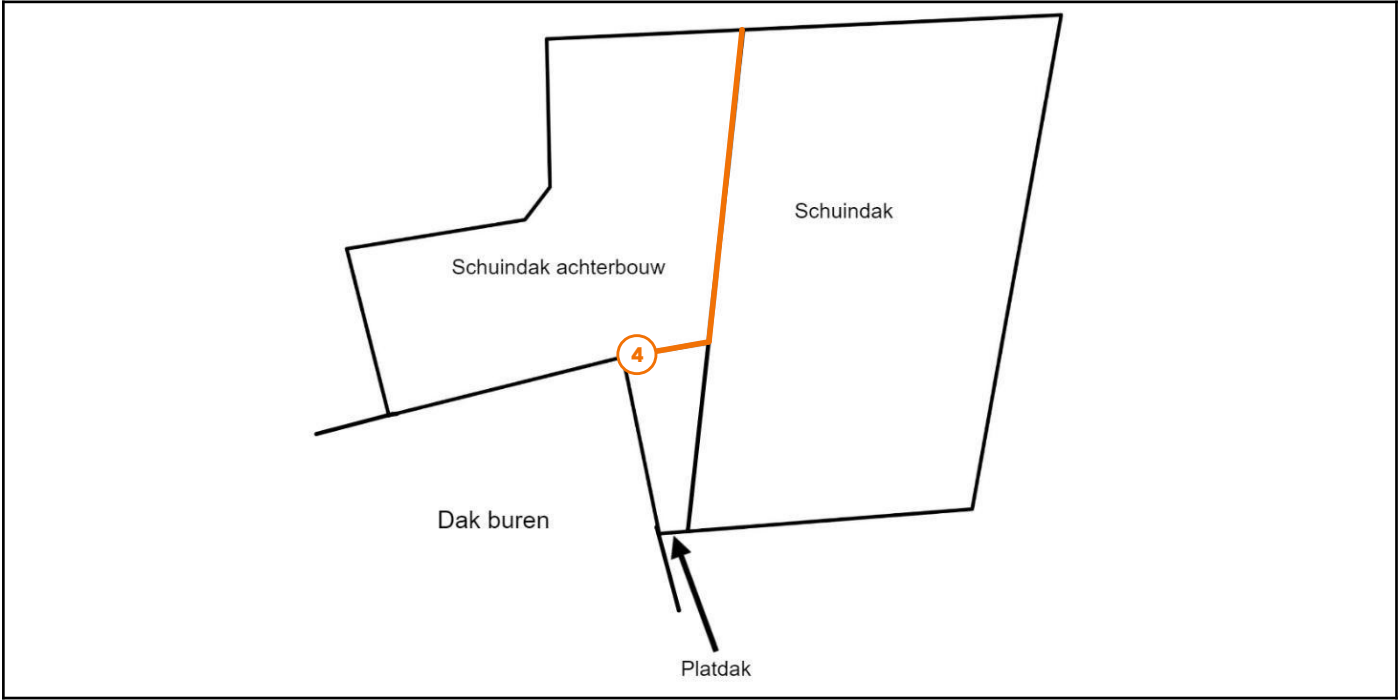
## Plan 1.2: Dak/ buiten deel 2

| Beschrijving | Type | Actie |
|---|---|---|
| 4. Gevel leien | Asbestmateriaal | Verwijderen |

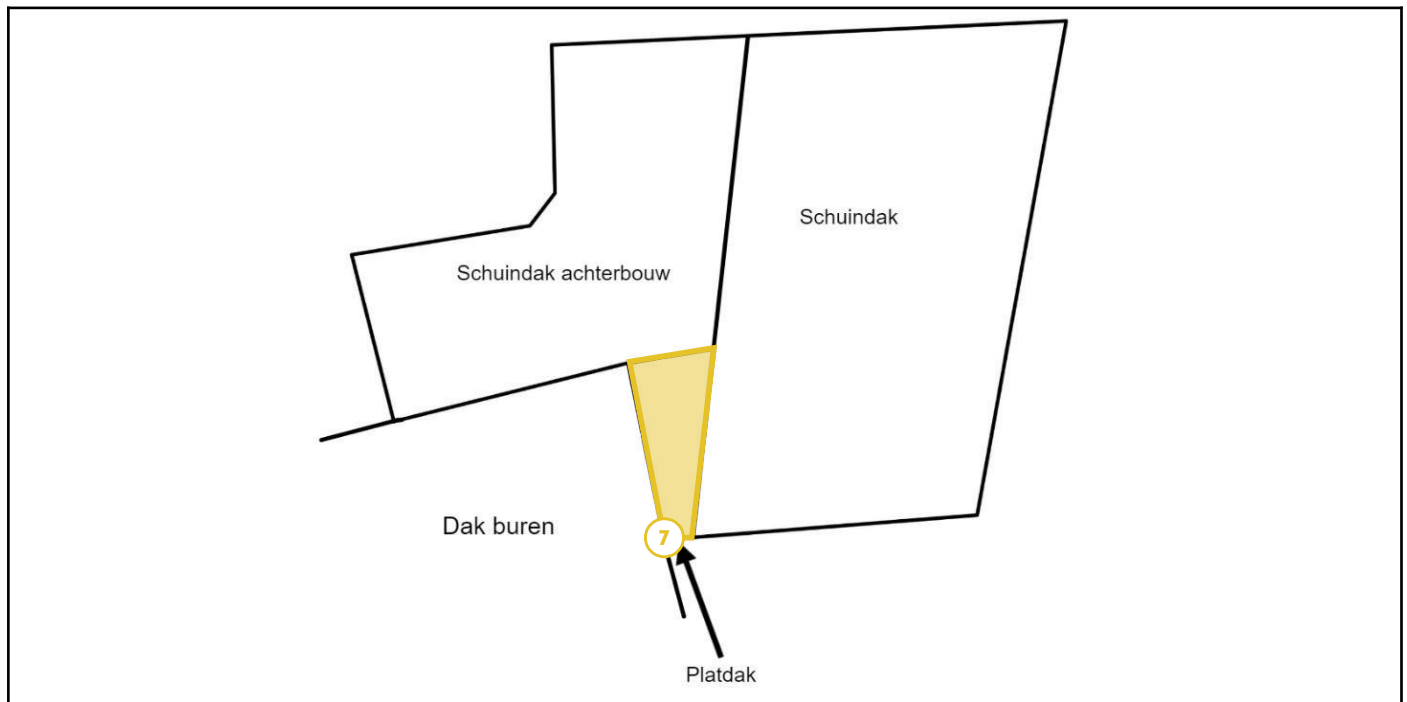
## Plan 1.3: Dak/ buiten deel 3

| Beschrijving | Type | Actie |
|---|---|---|
| 7. Roofing hoofdgebouw | Asbestmateriaal | Zorgvuldig beheren |

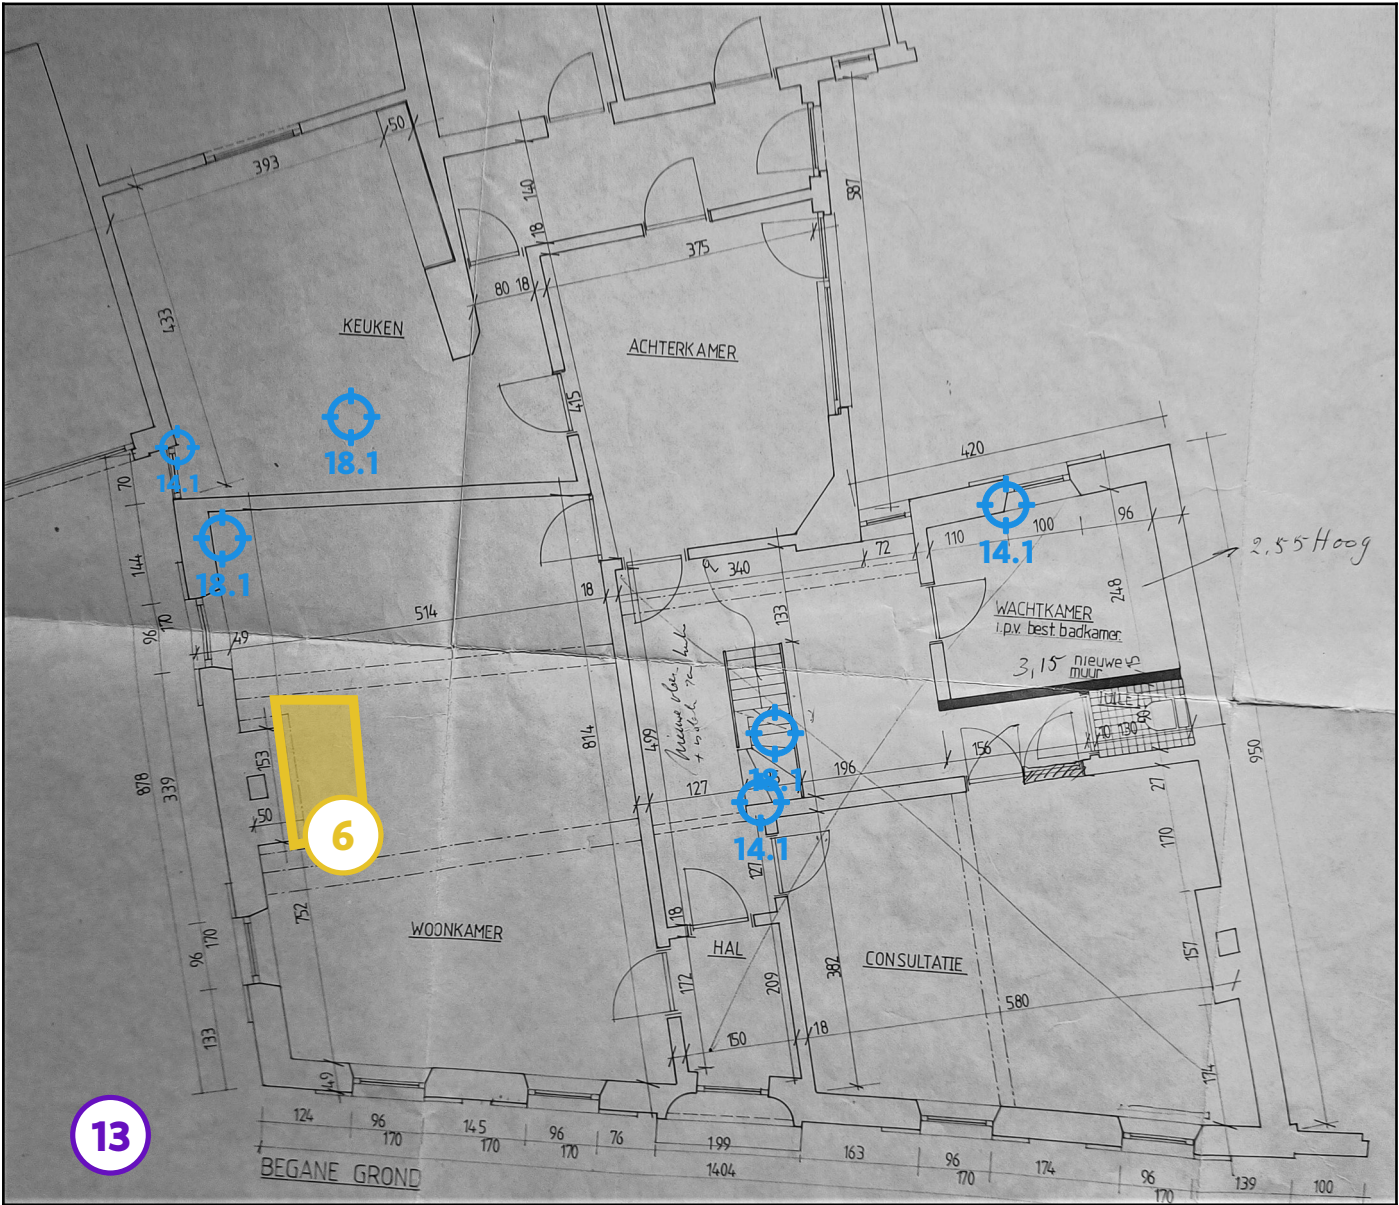
# Plan 1.4: GVL deel 1

| Beschrijving | Type | Actie |
|---|---|---|
| 6. Plaat onder kachel | Asbestmateriaal | Zorgvuldig beheren |

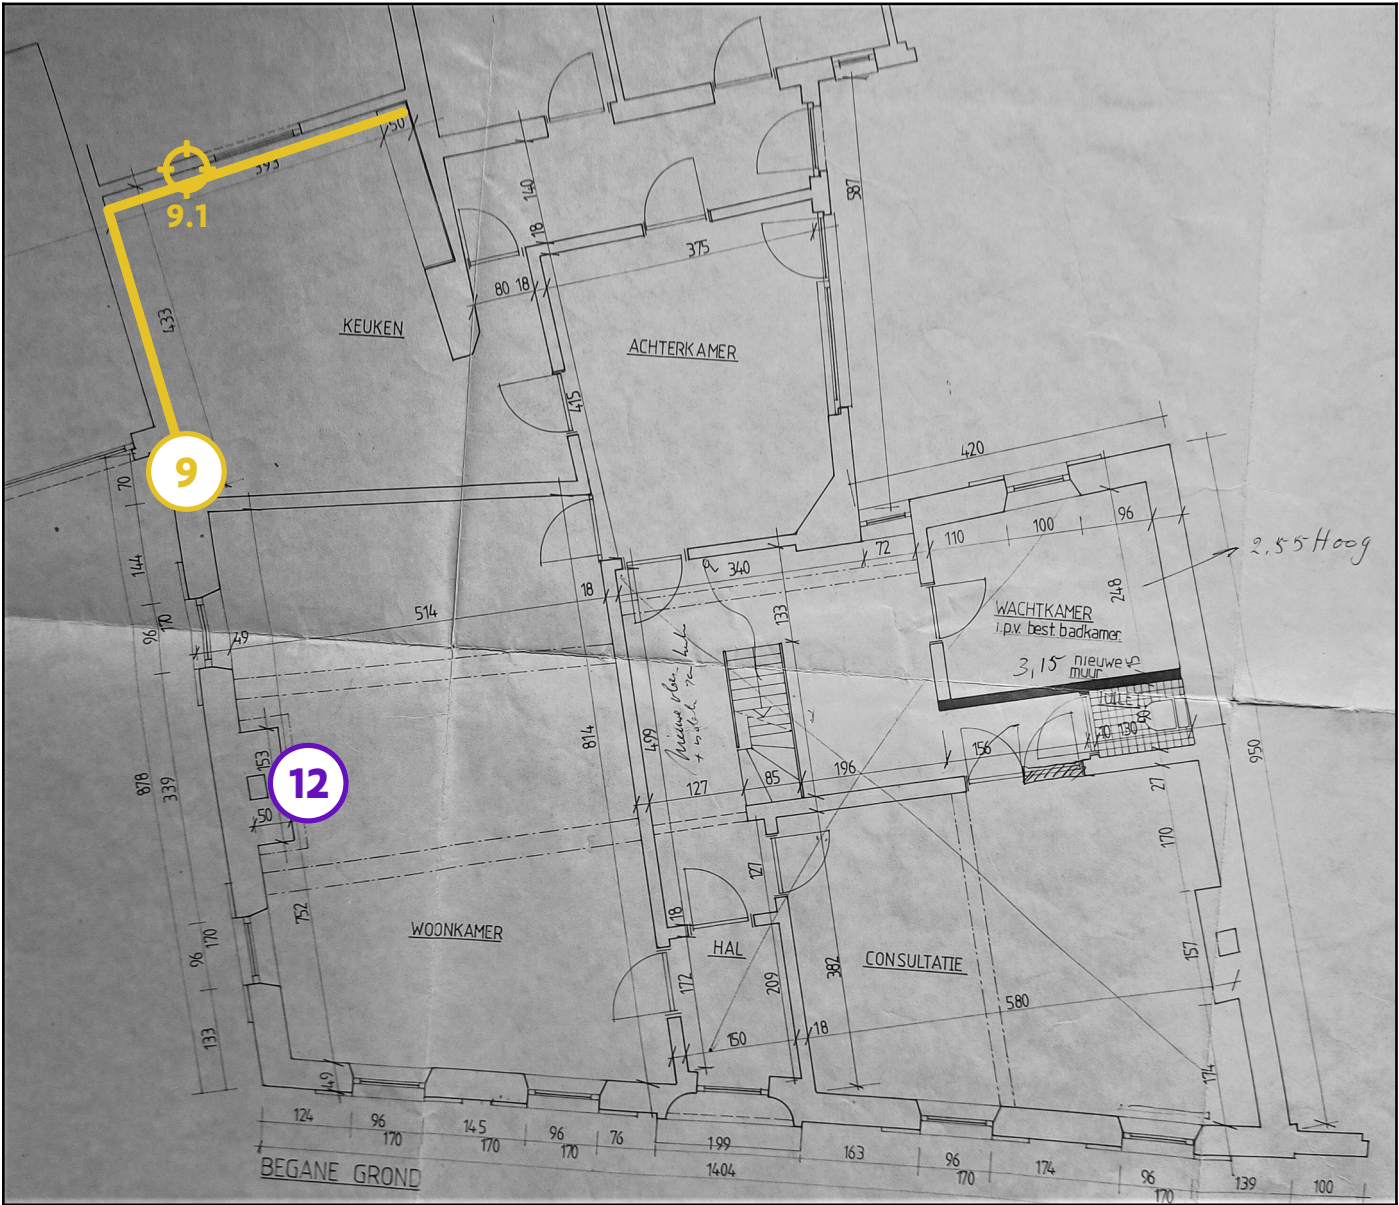
# Plan 1.5: GVL deel 2

| Beschrijving | Type | Actie |
|---|---|---|
| 9. Lambrisering berging | Asbestmateriaal | Zorgvuldig beheren |

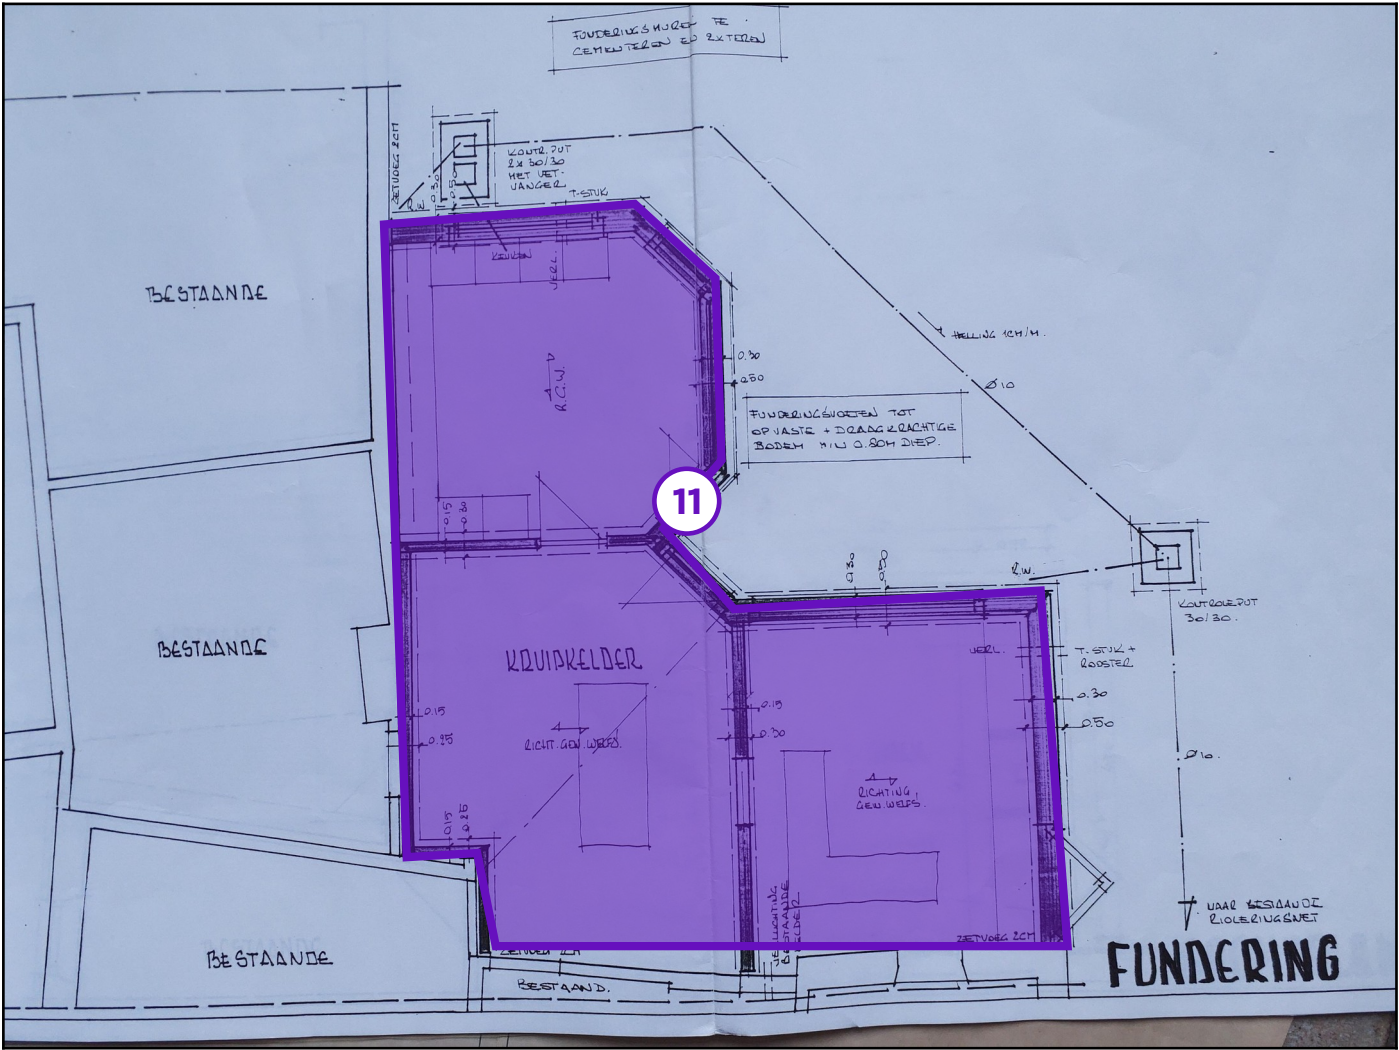
# Plan 1.8: Kelder deel 2

| Beschrijving | Type | Actie |
|---|---|---|
| 11. Kruipkelder | Beperking | - |

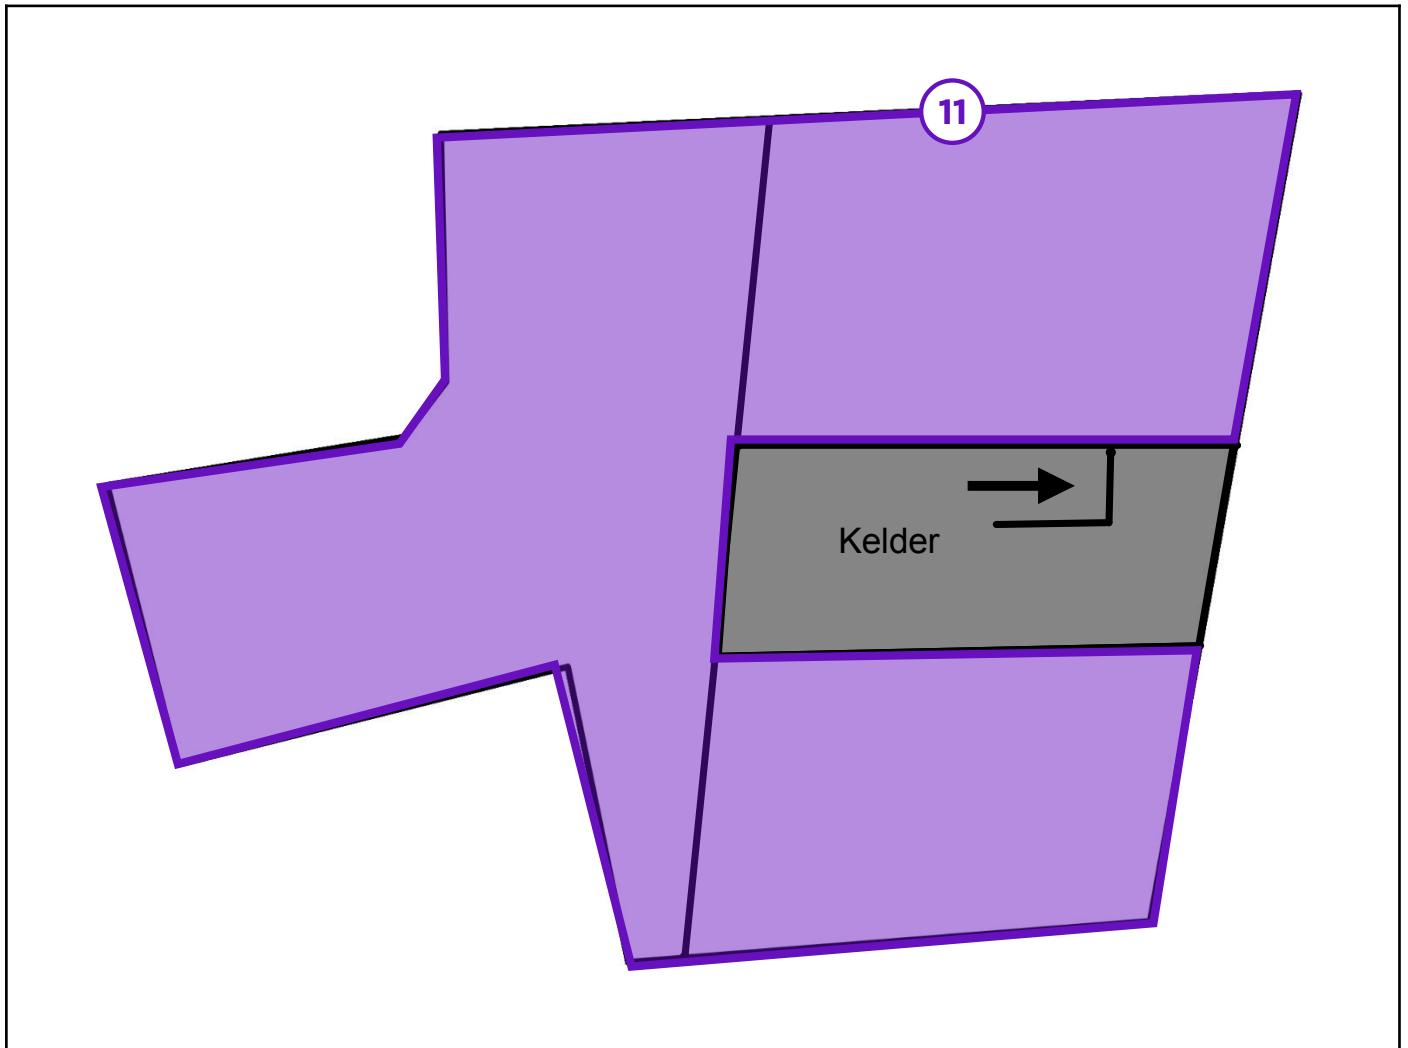
## Plan 1.9: Kelder deel 1

| Beschrijving | Type | Actie |
|---|---|---|
| 11. Kruipkelder | Beperking | - |

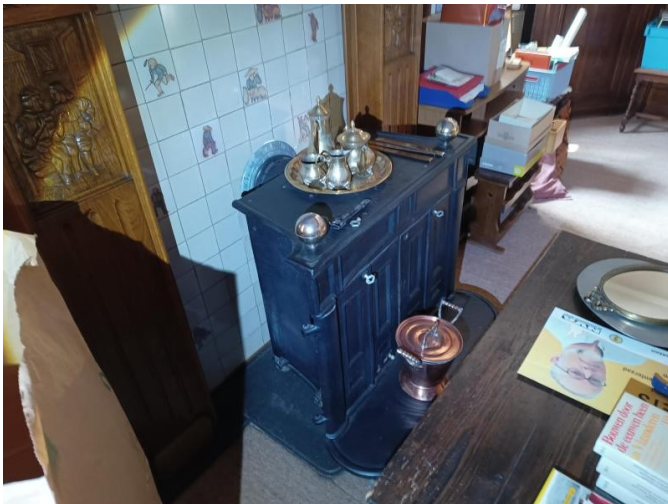
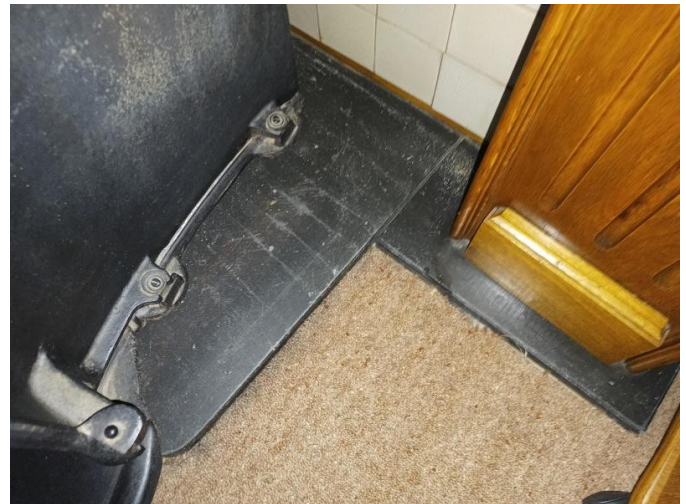
| Opmerking | Oppervlakte is een ruwe schatting. |

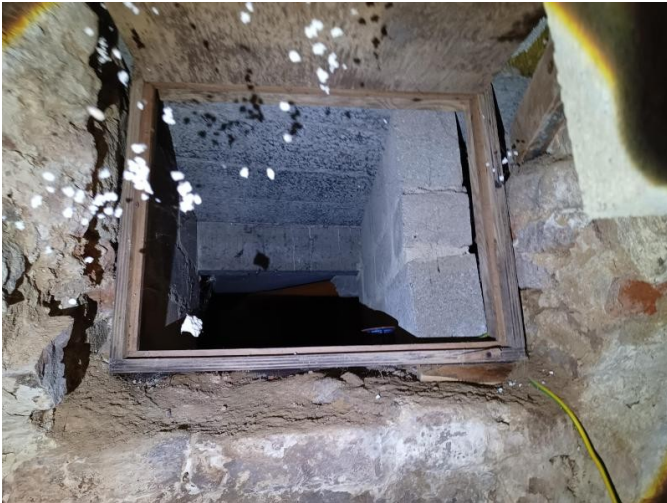
Situeringsfoto

- Plan 1.8: Kelder deel 2
- Plan 1.9: Kelder deel 1
