Asbestinventarisatetest

Schoorstraat 69, 3631 Maasmechelen

Attestnummer : 20260304-000181.000

Niet-asbestveilig

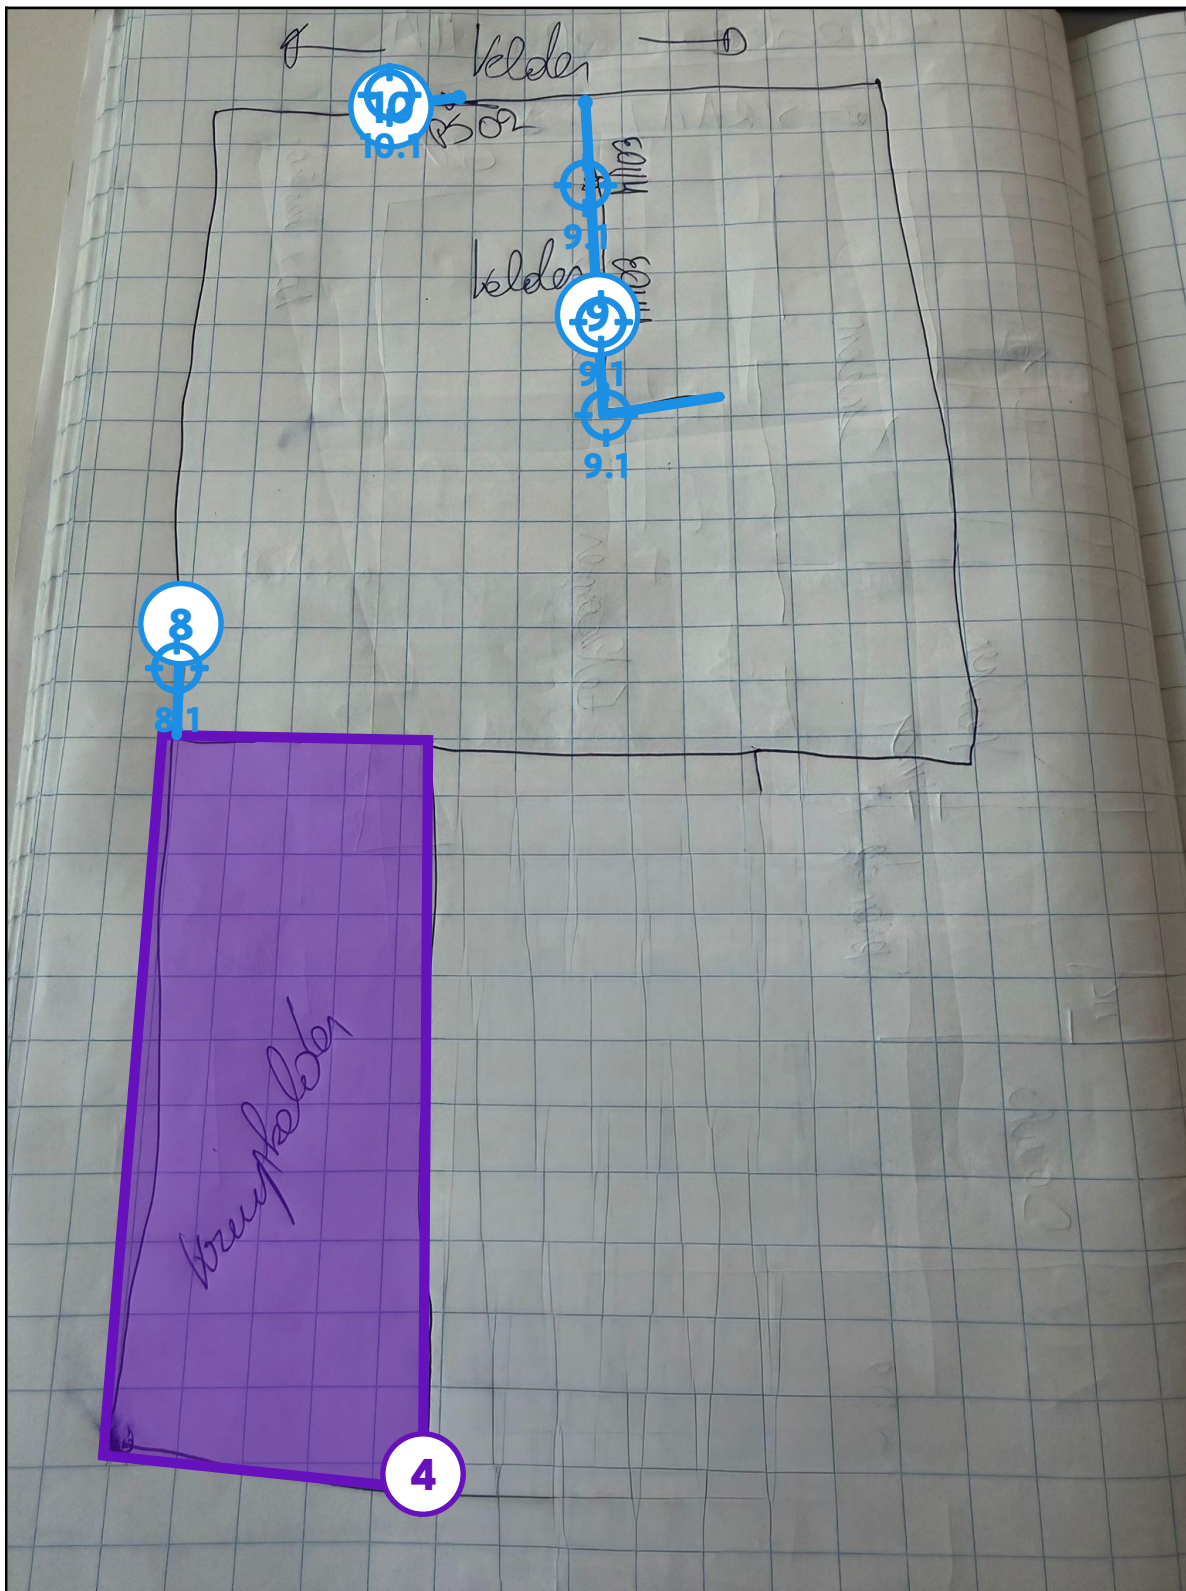
Plan 1.1: KELDER

4. Kruipkelder	Beperking	-
8. Pleisterwerk binnenmuren	Geen asbest	-
8.1 Code: MM01	Mengmonster	-
9. Leidingisolatie	Geen asbest	-
9.1 Code: MM03	Mengmonster	-
10. Kit kelder	Geen asbest	-
10.1 Code: PS02	Puntmonster	-

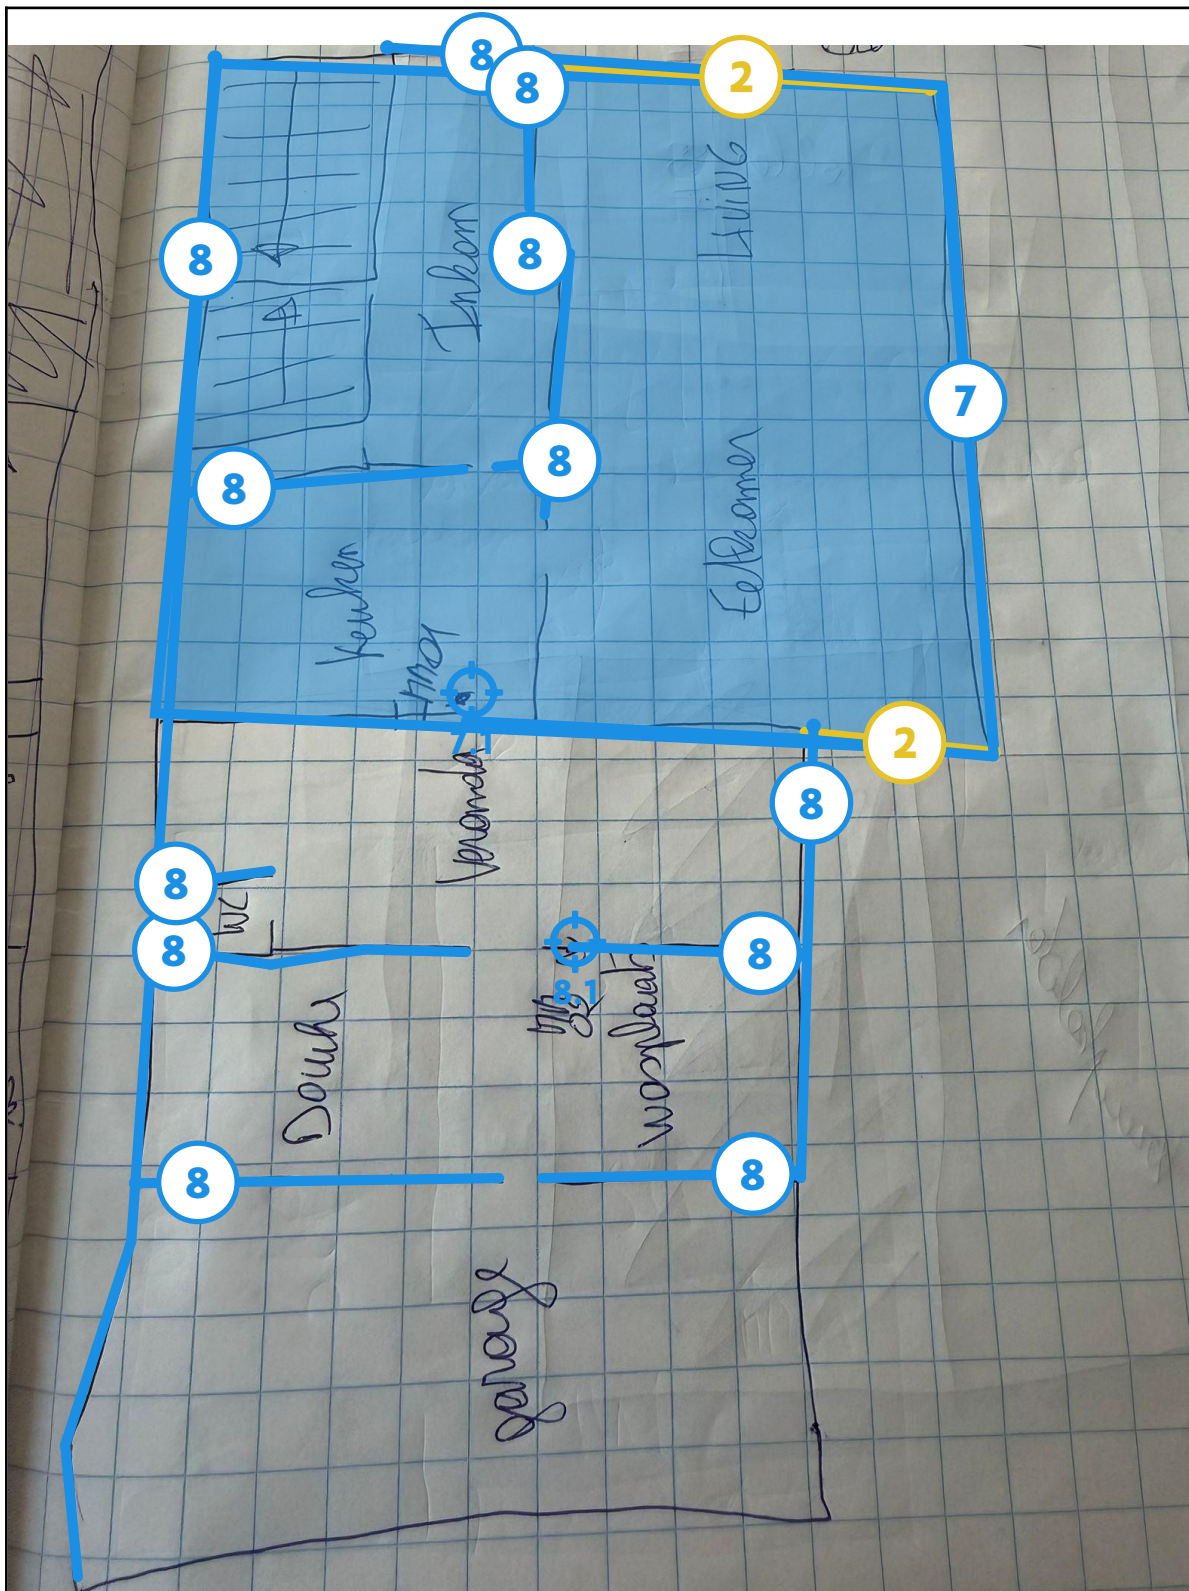
Plan 1.2: GELIJKVLOERS

2. Vensterbank	Asbestmateriaal	Zorgvuldig beheren
7. Pleisterwerk plafond	Geen asbest	-
7.1 Code: MM02	Mengmonster	-
8. Pleisterwerk binnenmuren	Geen asbest	-
8.1 Code: MM01	Mengmonster	-

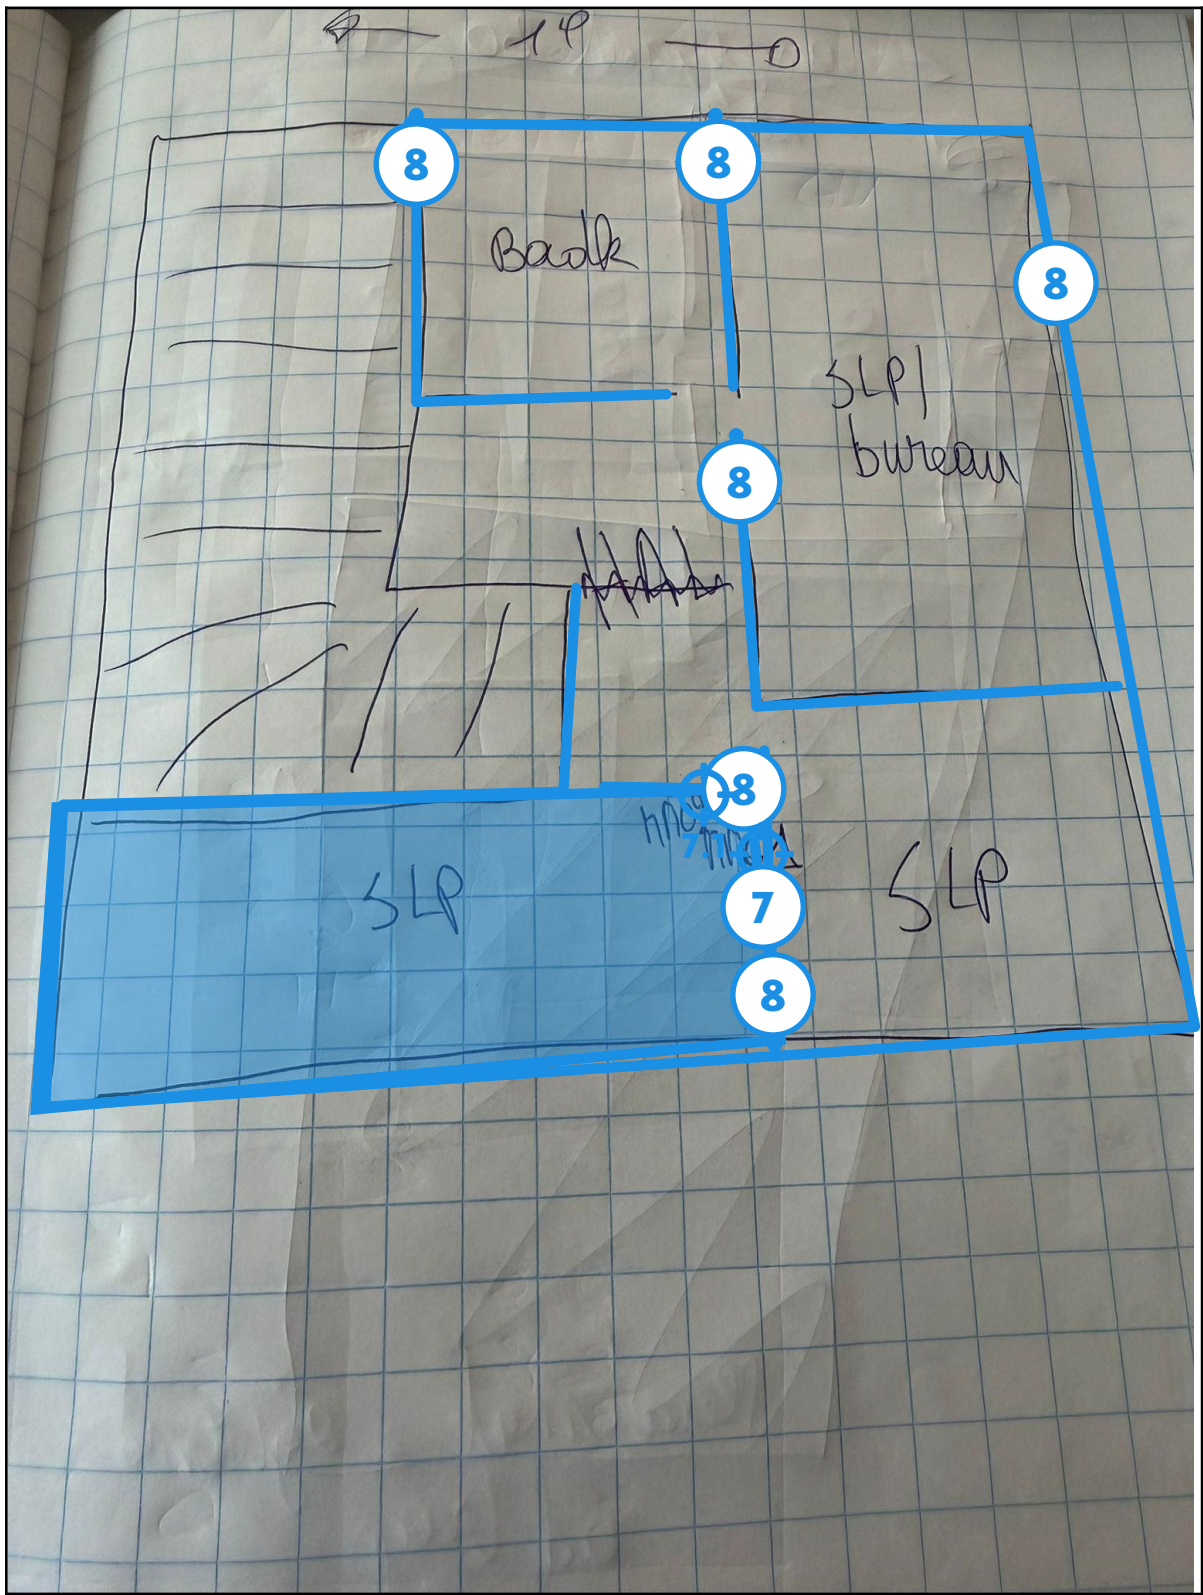
Plan 1.3: VERDIEPING

7. Pleisterwerk plafond	Geen asbest	-
7.1 Code: MM02	Mengmonster	-
8. Pleisterwerk binnenmuren	Geen asbest	-
8.1 Code: MM01	Mengmonster	-

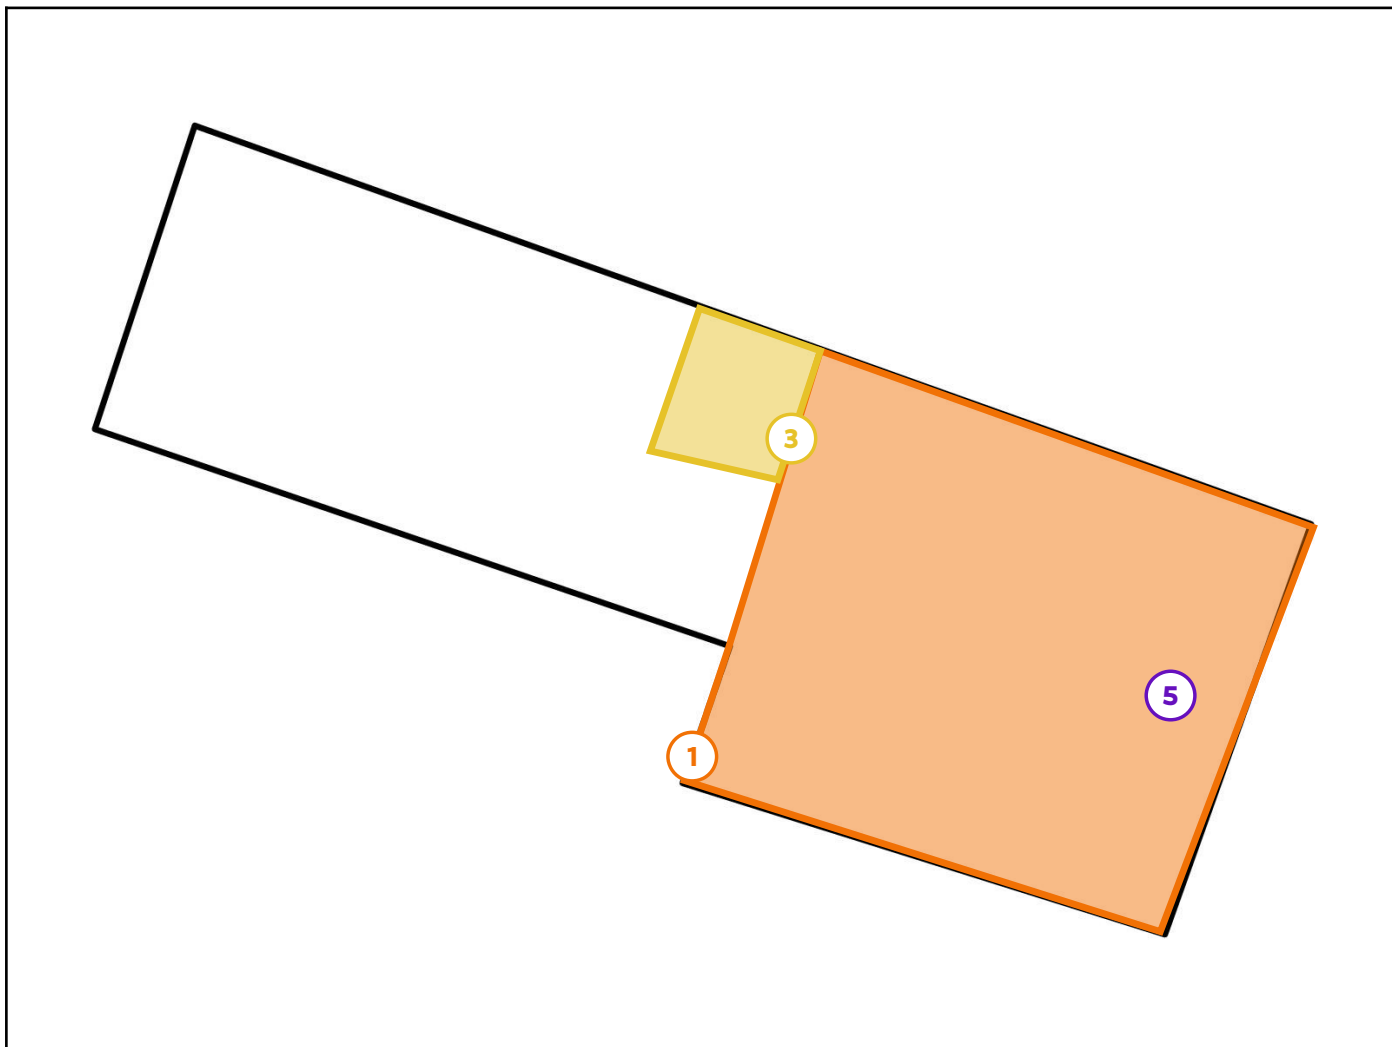
Plan 1.4: ZOLDER

Beschrijving	Type	Actie
1. Leien	Asbestmateriaal	Verwijderen
3. Roofing	Asbestmateriaal	Zorgvuldig beheren
5. Rookgaskanaal	Beperking	-

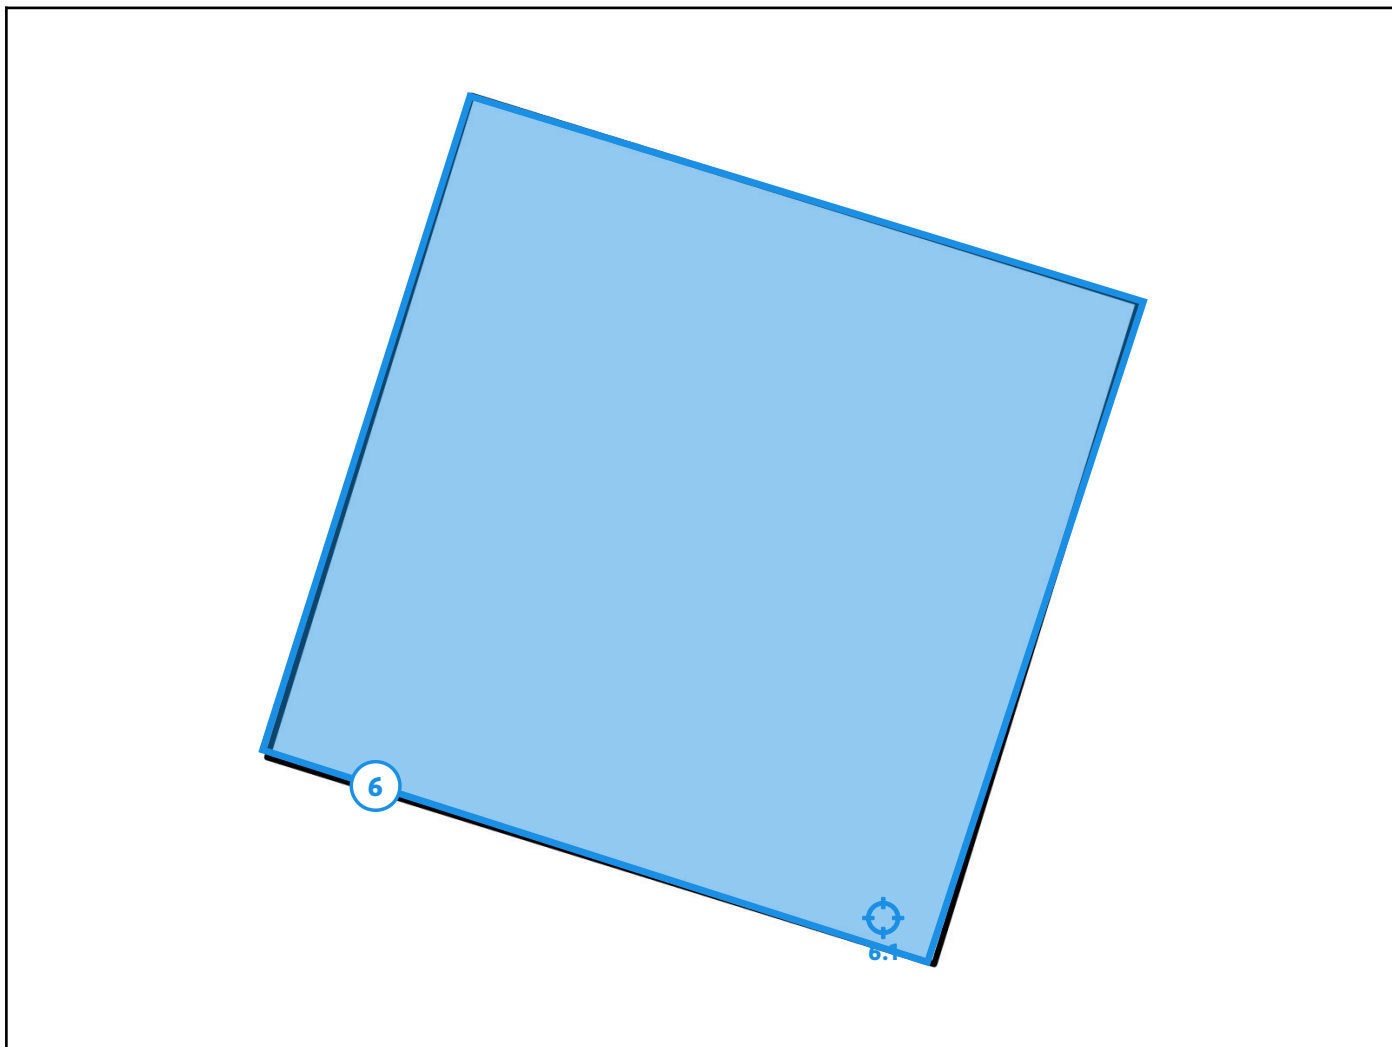
Plan 2.1: Bijgebouw plan

Beschrijving	Type	Actie
6. Roofing tuinhuis	Geen asbest	-
6.1 Code: PS01	Puntmonster	-
