# Asbestinventarisatetest

Zegestraat 23, 3630 Maasmechelen

Attestnummer : 20260505-000374.000

## Niet-asbestveilig

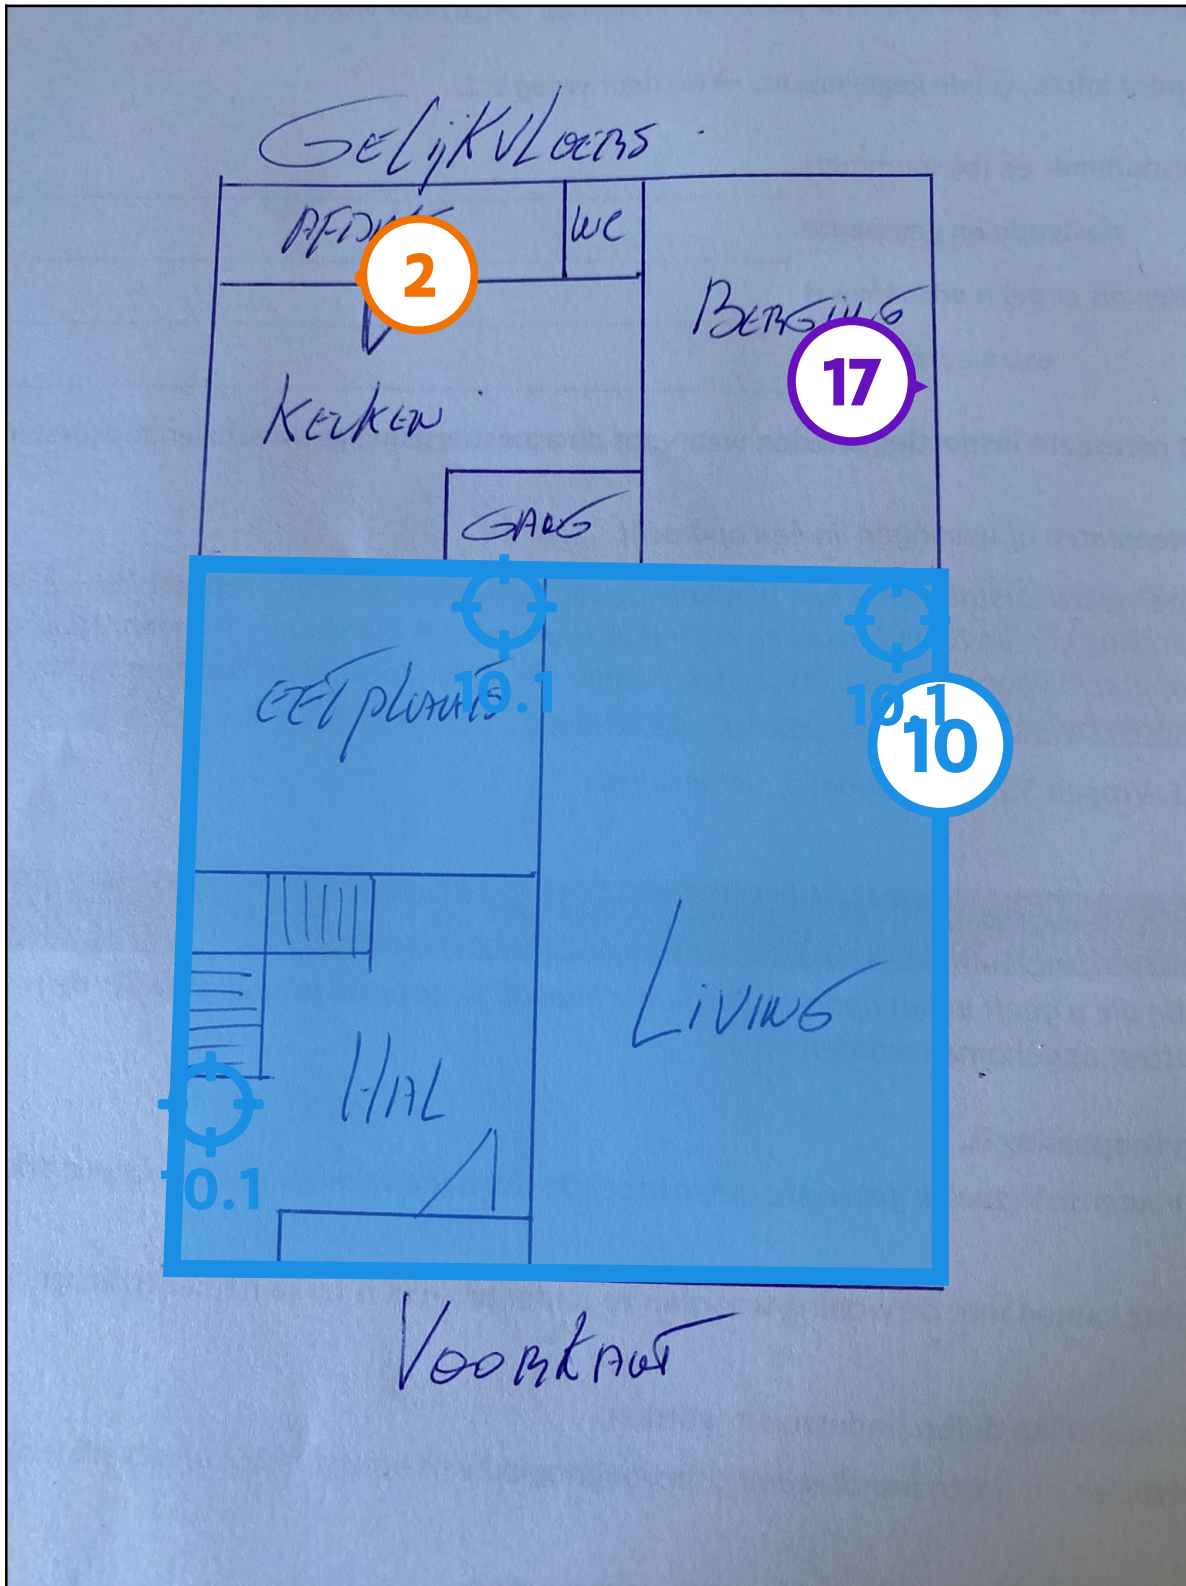
## Plan 1.1: Gelijkvloers verdiep

2. Glasal deurpaneel achterdeur.	Asbestmateriaal	<a href="#">Verwijderen</a>
10. Pleisterwerk plafonds	Geen asbest	-
10.1 Code: 2904PL02	Mengmonster	-
17. CV-ketel (niet waarneembare materialen) van minstens 50 jaar oud.	Overige ruimte of materiaal	-

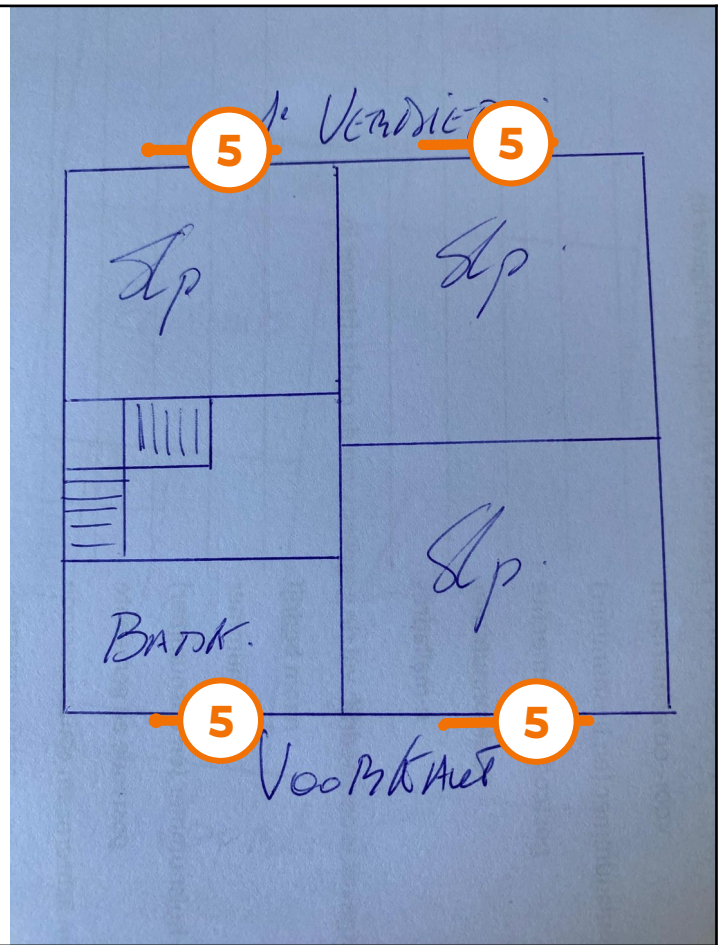
## Plan 1.2: 1e verdiep, geen zolder.

Beschrijving	Type	Actie
5. Mastiek buitenramen woning	Asbestmateriaal	<a href="#">Verwijderen</a>
9. Pleisterwerk wanden	Geen asbest	-
10. Pleisterwerk plafonds	Geen asbest	-

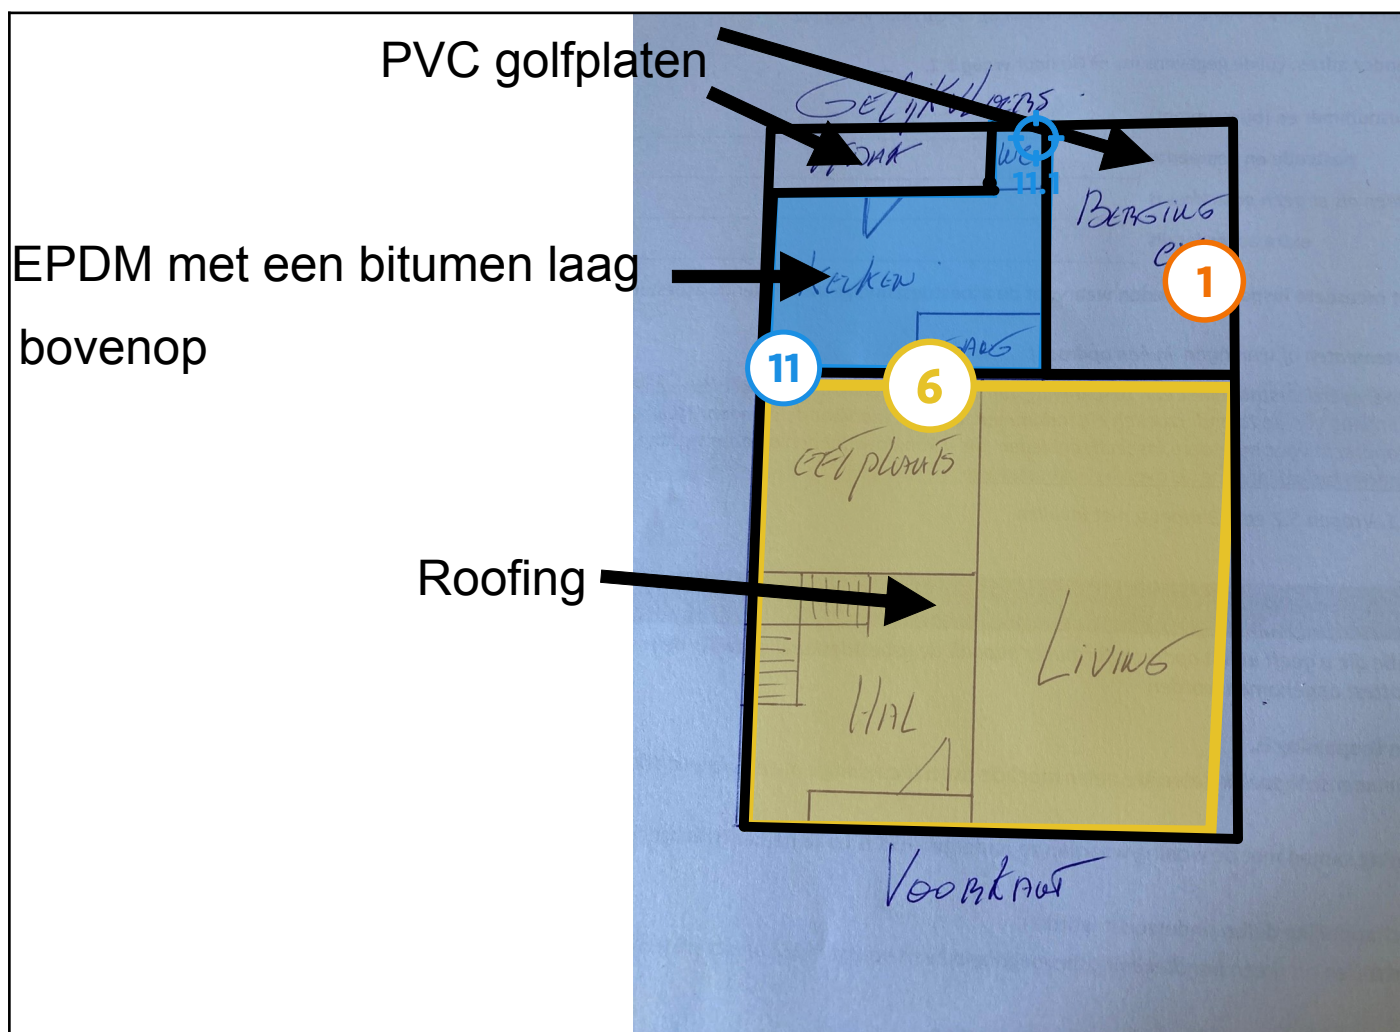
## Plan 1.4: Dakenplan

Beschrijving	Type	Actie
1. Schouwsteenpijp boven schouw achterbouw	Asbestmateriaal	Verwijderen
6. Roofing dak boven 1e verdiep	Asbestmateriaal	Zorgvuldig beheren
11. Bitumen zeil bovenop EPDM dakbedekking achterdak.	Geen asbest	-
11.1 Code: 2904BI01	Puntmonster	-

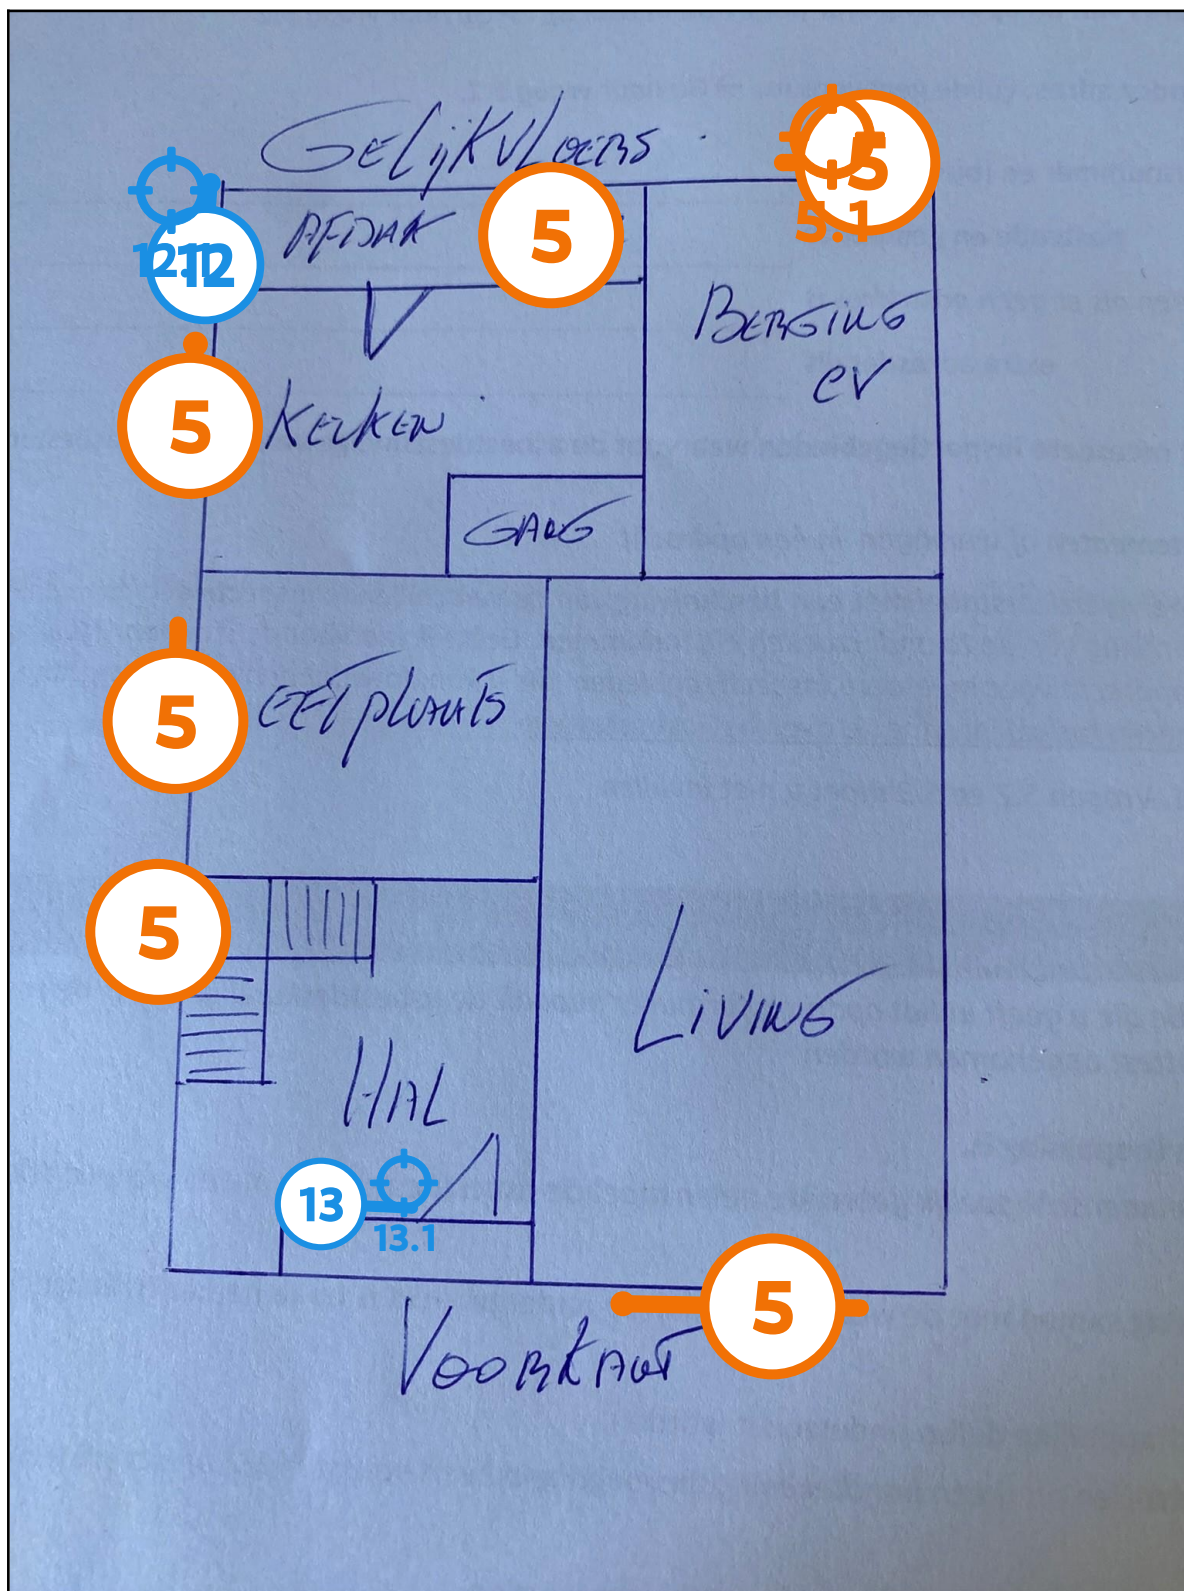
## Plan 1.5: Gelijkvloers verdiep kopie

5. Mastiek buitenramen woning	Asbestmateriaal	<a href="#">Verwijderen</a>
5.1 Code: 2904MA03	Puntmonster	-
12. Mastiek zijraam onder afdak woning	Geen asbest	-
12.1 Code: 2904MA02	Puntmonster	-
13. Mastiek binnenkant raam aan voordeur	Geen asbest	-
13.1 Code: 2904MA01	Puntmonster	-

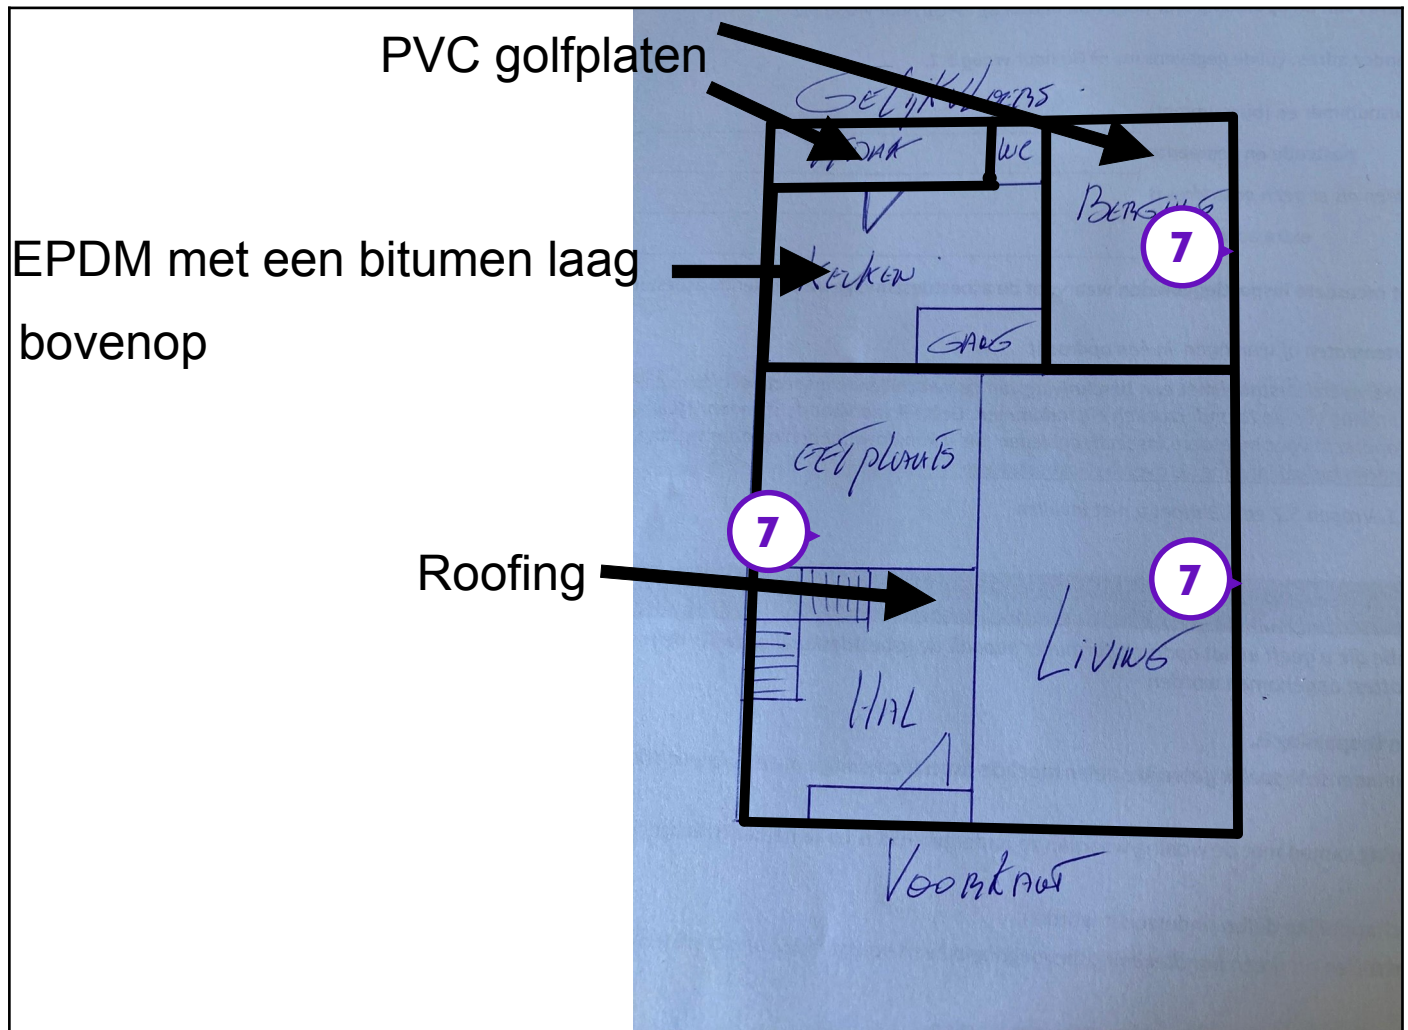
## Plan 1.7: Dakenplan kopie

Beschrijving	Type	Actie
7. 3 schouwkanalen in de woning en maar 1 schouw op het achterdak	Beperking	-

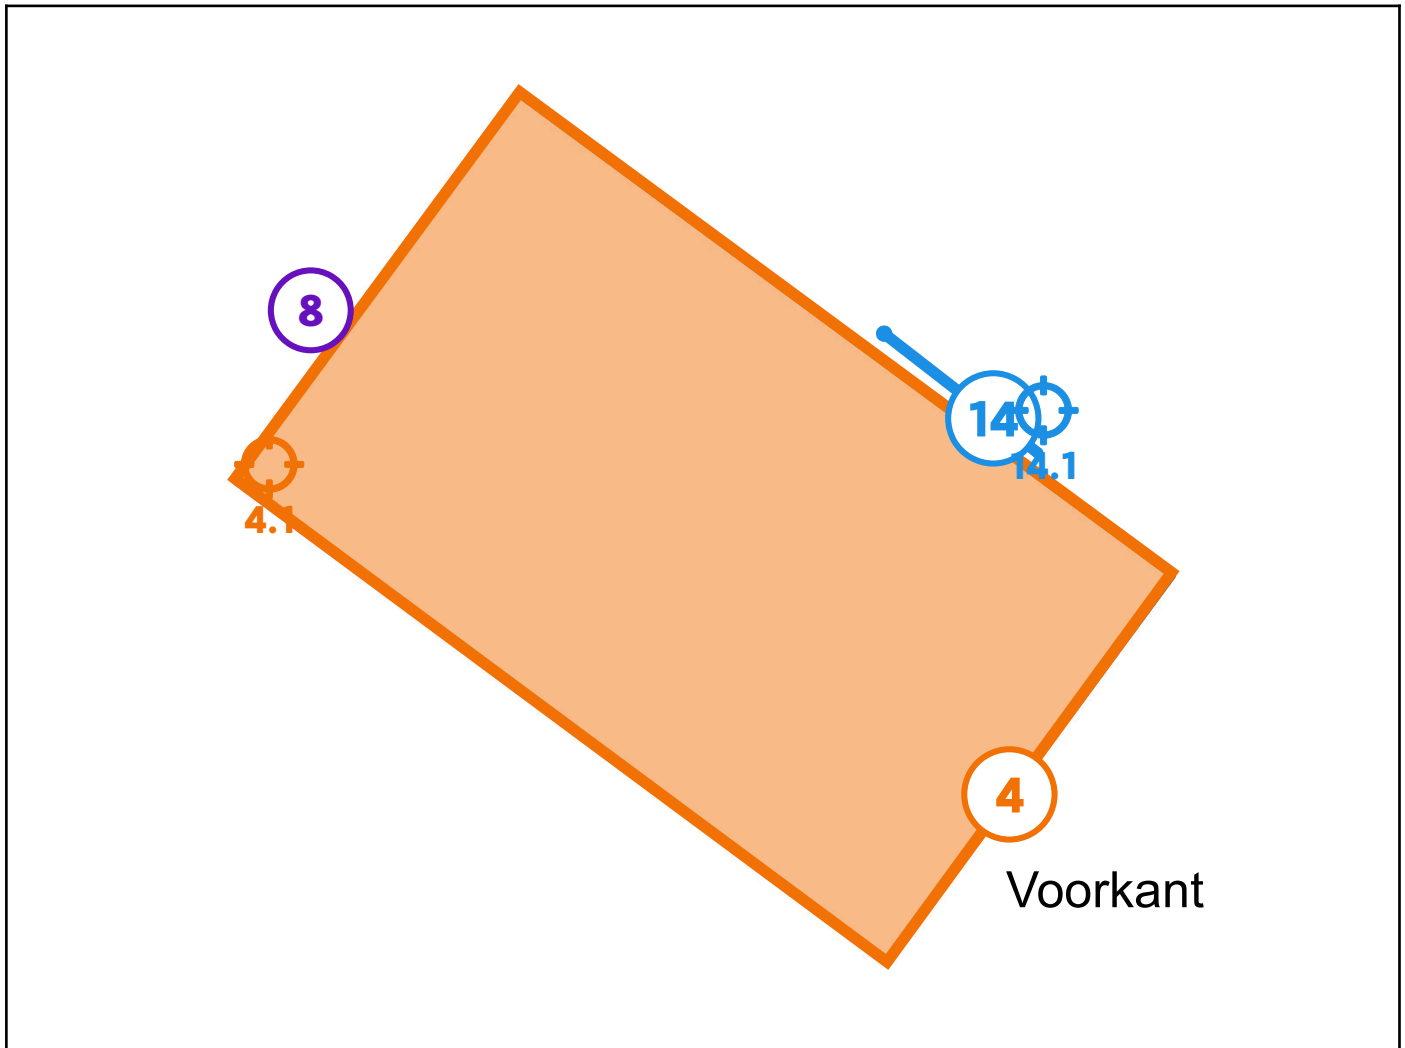
## Plan 2.1: Gelijkvloers

Beschrijving	Type	Actie
4. Dak garage bestaande uit golfplaten	Asbestmateriaal	<b>Verwijderen</b>
4.1 Code: 2904GO01	Puntmonster	-
8. Slib regenton	Puin, steenslag, (water)bodem	-
14. Mastiek zijvenster garage.	Geen asbest	-
14.1 Code: 2904MA04	Puntmonster	-

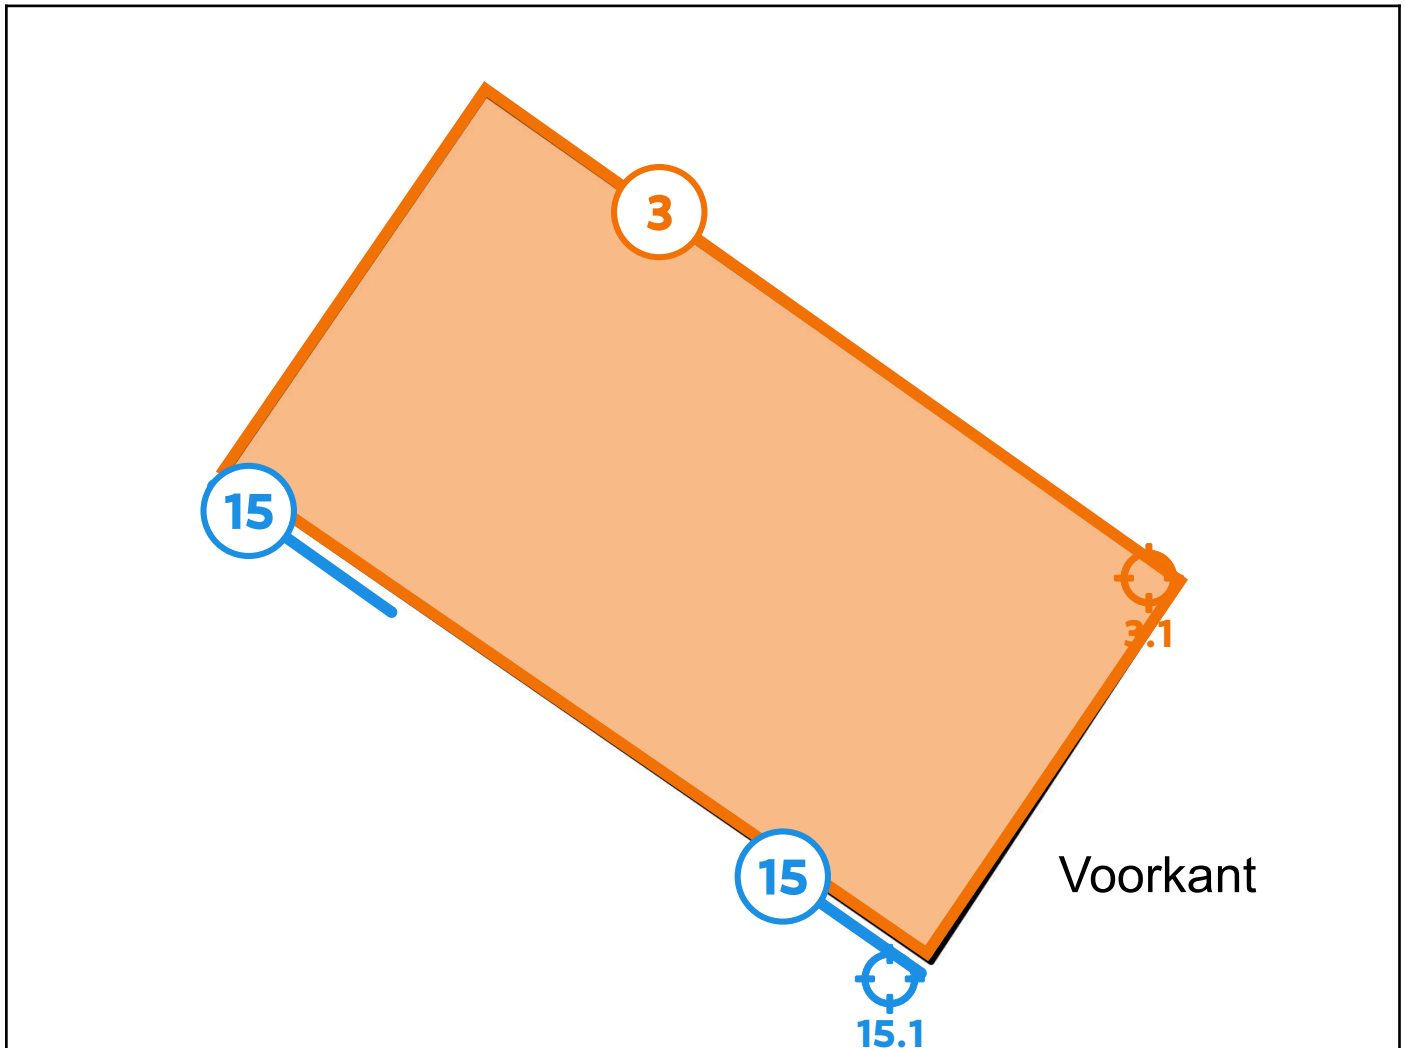
## Plan 3.1: Gelijkvloers

Beschrijving	Type	Actie
3. Dak buitenberging bestaande uit golfplaten	Asbestmateriaal	<b>Verwijderen</b>
3.1 Code: 2904GO02	Puntmonster	-
15. Mastiek rond ramen buitenberging	Geen asbest	-
15.1 Code: 2904MA05	Puntmonster	-

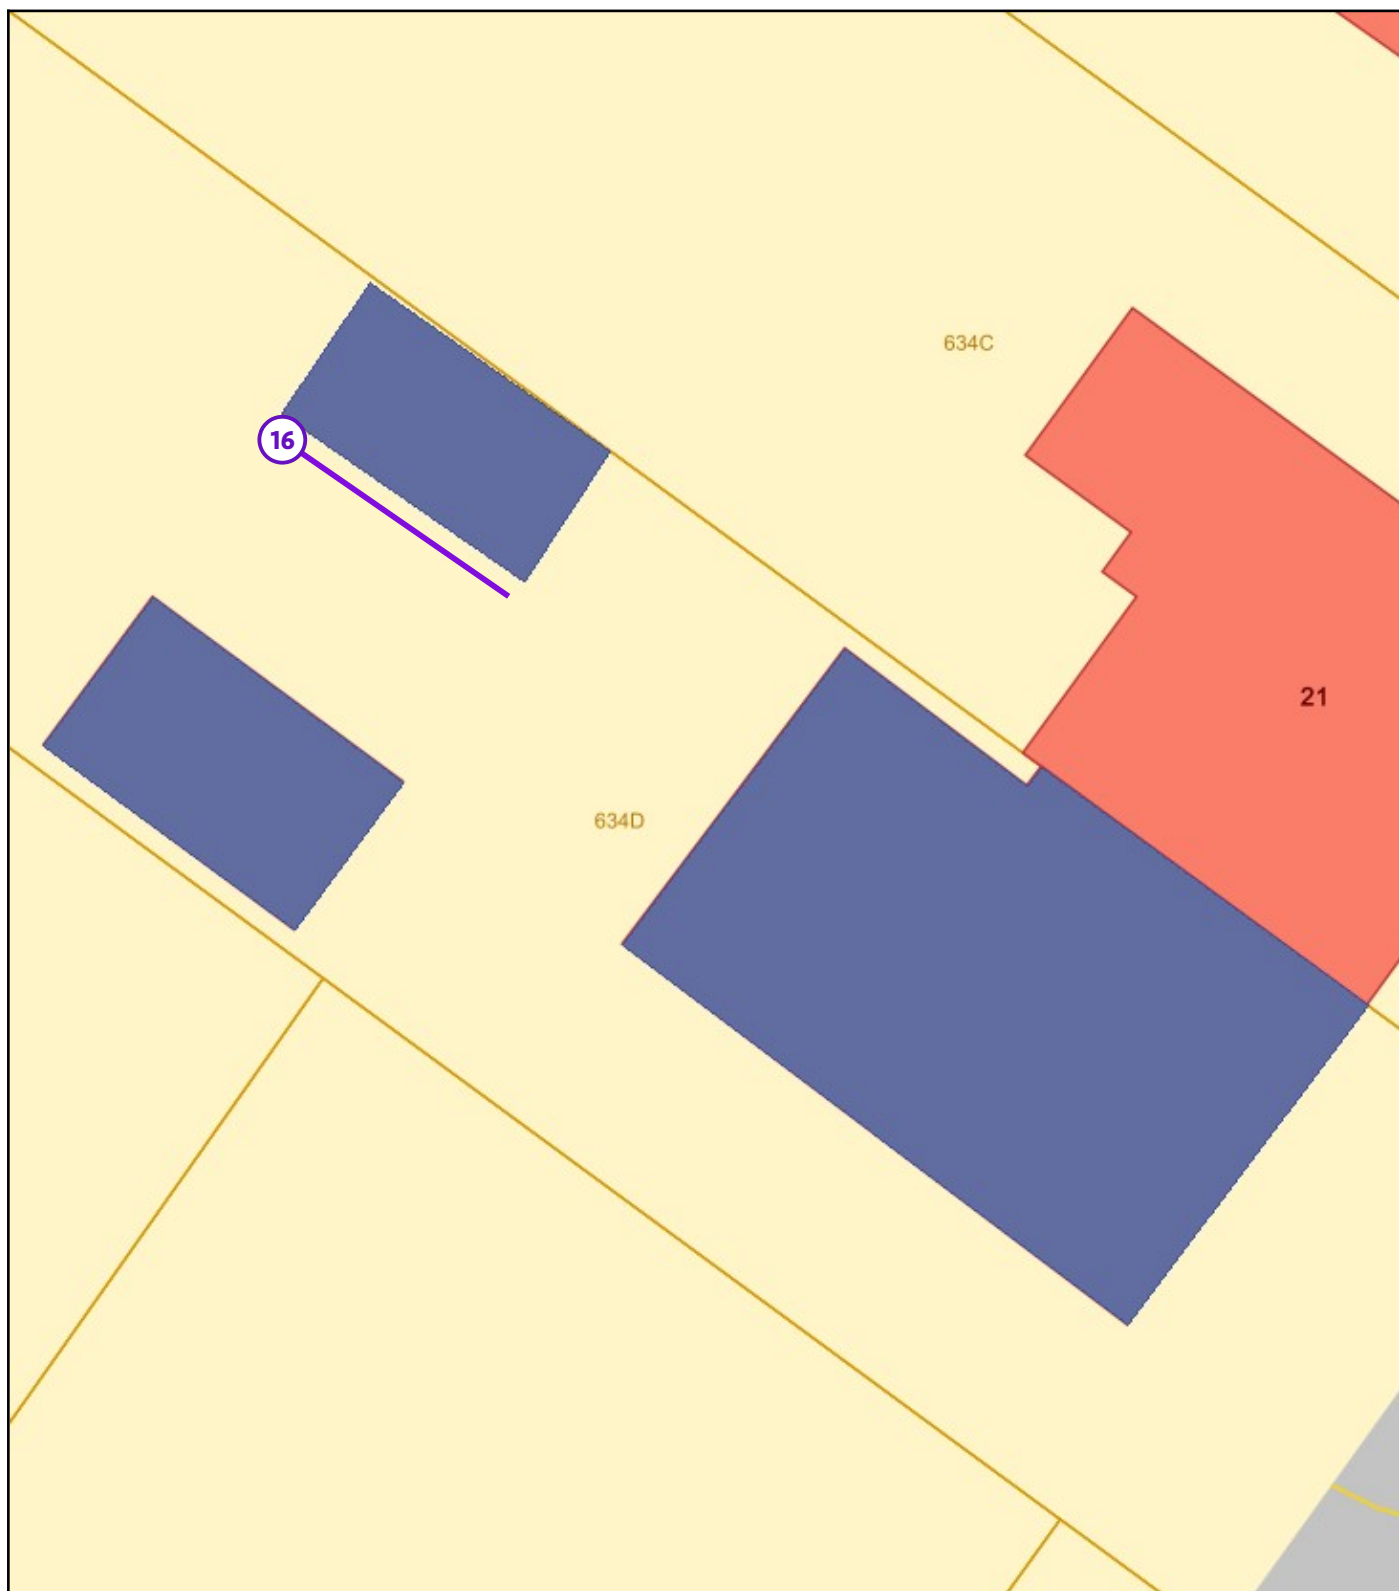
## Plan 4.1: Afdruiptzones/afvloeizones

16. Afdruipzone buitenberging	Afdruipzone/afvloeizone	-
-------------------------------	-------------------------	---

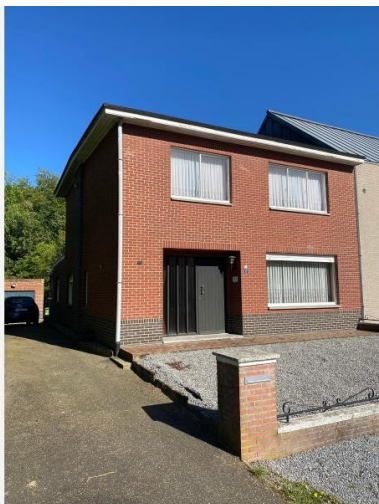
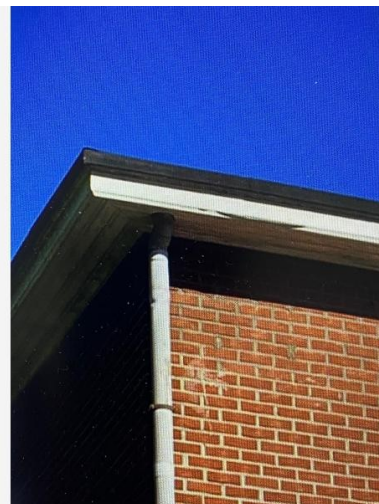
Beschrijving	Mastiek buitenramen woning
Omgeving	Buiten
Primaire drager	Wandopening verticaal (raam, deur, ...)
Asbestmateriaal	In-situ afwerkingslagen - Pasta, stopverf, voegsel, stopsel, vulsel, mastiek, katten, ...
Bindmiddel van asbestmateriaal	Kitten, mastiek, pasta
Gebondenheid op basis van bindmiddel	Hecht
Hoeveelheid (lengte - aantal)	<ul style="list-style-type: none"><li>• 1,00 m - 10 stuks</li></ul>
Totale lengte	10,00 m
Eenvoudig bereikbaar	Ja
Bevestigingswijze	<ul style="list-style-type: none"><li>• Verlijmd, ingegoten, versmeerd</li></ul>
Identificatiemethode	Een monstername door de asbestdeskundige met laboanalyse door een asbestlabo.
Destructieve handeling voor identificatie	Nee
Opmerking	De hoeveelheid is een zo nauwkeurig mogelijke opmeting. Hieraan kunnen evenwel geen rechten worden ontleend.

- Eenvoudige handelingen: mag via doe-het-zelf of door werknemer(s) met opleidingsattest eenvoudige handelingen  
Deze toepassing kan door een aannemer die over een opleidingsattest eenvoudige handelingen beschikt of door een particulier (doe-het-zelf), verwijderd worden indien er geen verhoogd risico op vrijgave van asbestvezels (max. concentratie 0,01 vezels/cm<sup>3</sup> - CODEX Art. VI.3-54) ontstaat en de toepassing voorafgaand wordt gefixeerd/bevochtigd; de individuele elementen zonder machinale werktuigen (boormachine, slijpschijf, hogedrukreiniger,...) en zonder breken of gooien een voor een losgemaakt worden; en ten slotte dubbel en luchtdicht verpakt weggevoerd worden naar een erkend afvalpunt (recyclagepark).

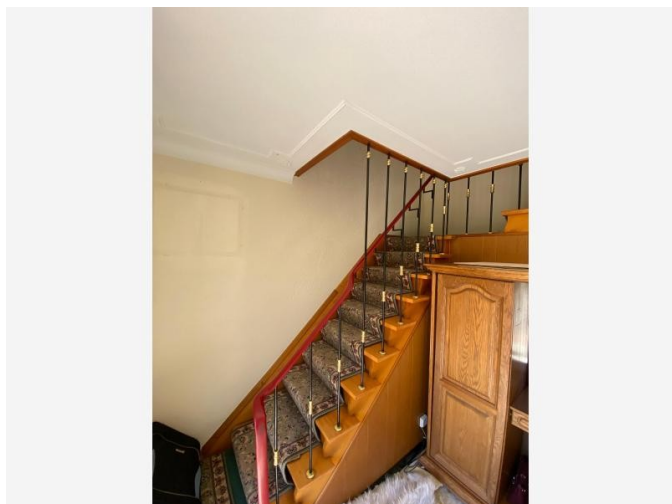
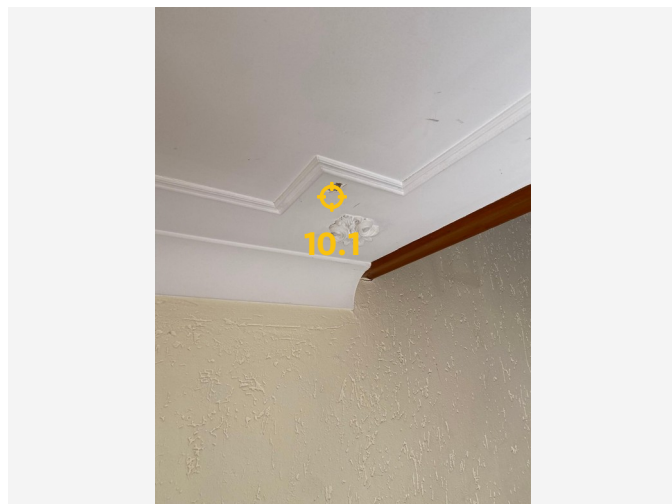
# Fiche 10: Pleisterwerk plafonds

Geen asbest

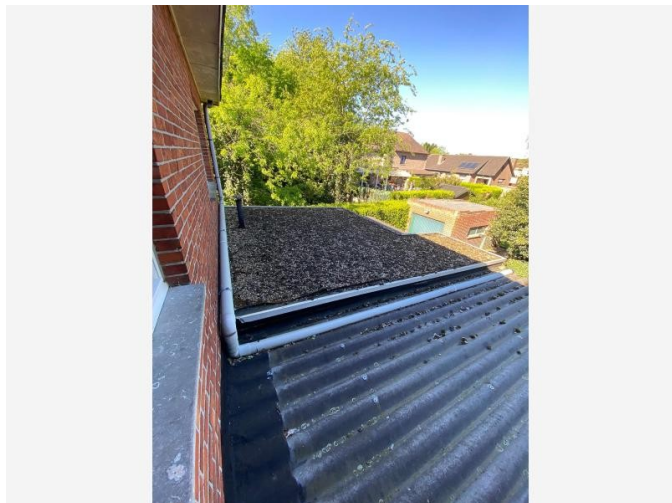
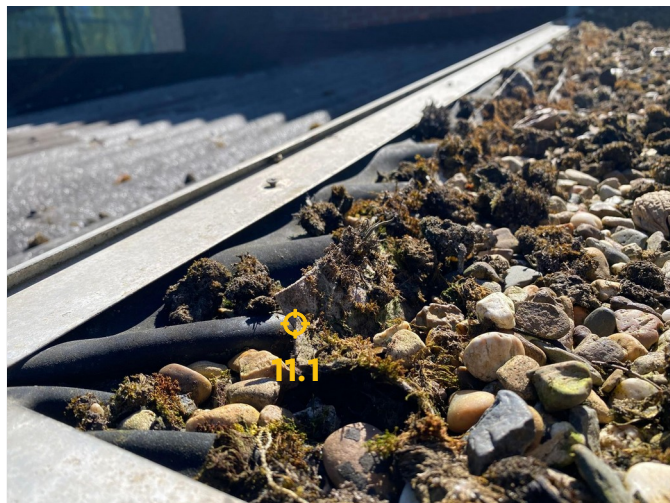
# Fiche 11: Bitumen zeil bovenop EPDM dakbedekking achterdak.

Geen asbest

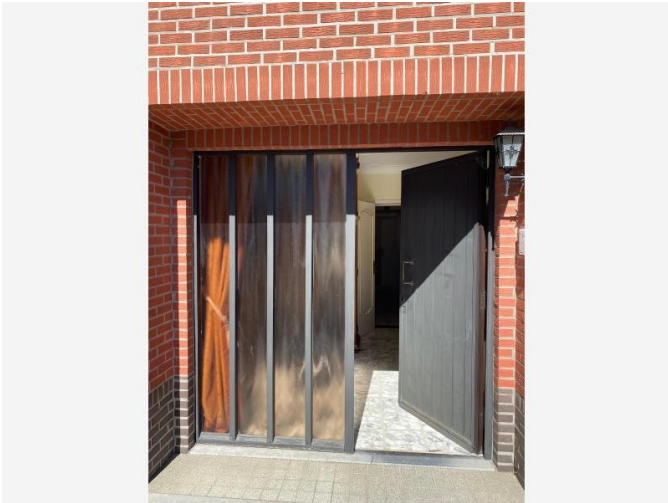
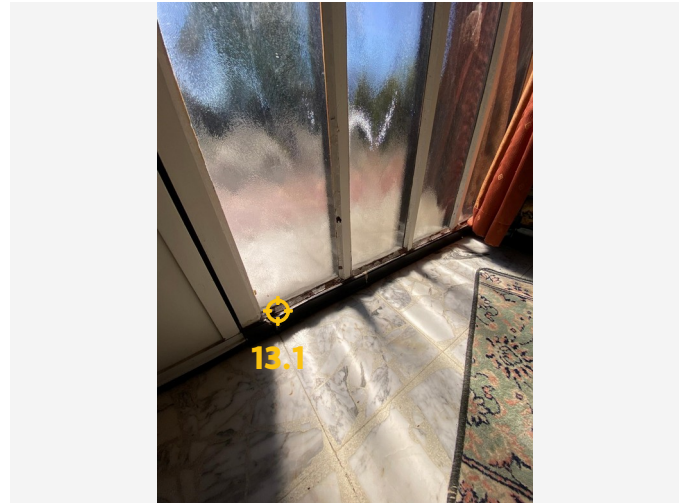
<b>Beschrijving</b>	Mastiek zijraam onder afdak woning
<b>Omgeving</b>	Binnen
<b>Primaire drager</b>	Wandopening verticaal (raam, deur, ...)
<b>Bindmiddel van materiaal</b>	Kitten, mastiek, pasta
<b>Gebondenheid op basis van bindmiddel</b>	Hecht
<b>Hoeveelheid (lengte - aantal)</b>	<ul style="list-style-type: none"><li>• 1,00 m - 1 stuk</li></ul>
<b>Totale lengte</b>	1,00 m
<b>Identificatiemethode</b>	Een monstername door de asbestdeskundige met laboanalyse door een asbestlabo.
<b>Destructieve handeling voor identificatie</b>	Nee
<b>Opmerking</b>	De hoeveelheid is een zo nauwkeurig mogelijke opmeting. Hieraan kunnen evenwel geen rechten worden ontleend.

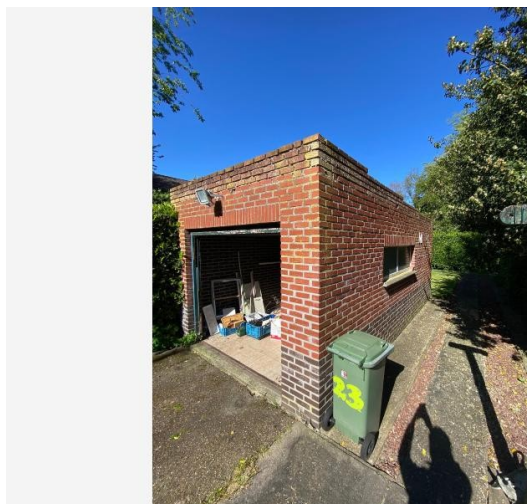
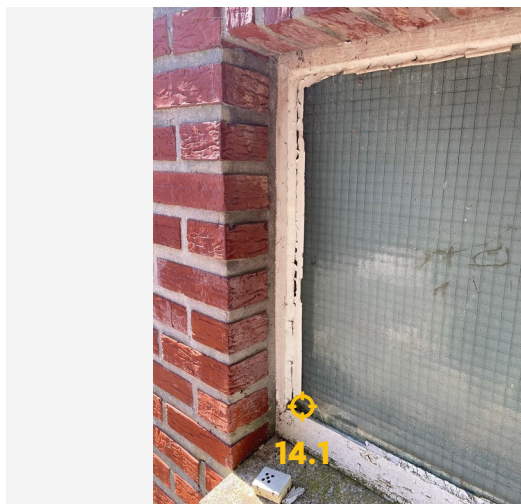
## Fiche 14: Mastiek zijvenster garage.

Geen asbest

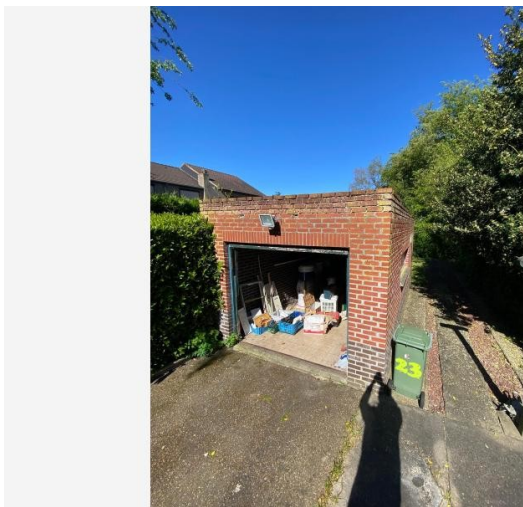
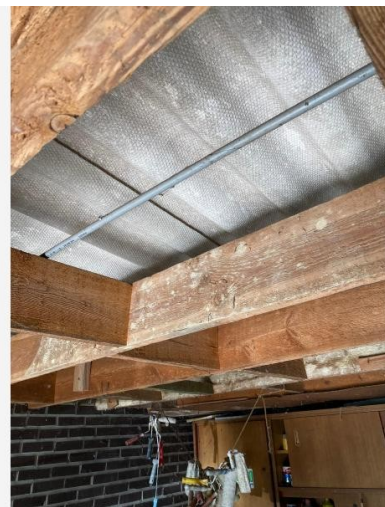
### Fiche 21: Onderdak golfplaten dak garage (niet aanwezig)

Beschrijving	Notitie	Terug te vinden op plannen
Fiche 21: Onderdak golfplaten dak garage (niet aanwezig)	Er is geen te onderzoeken onderdak aanwezig op de inspectielocatie.	-
Fiche 22: Leidingisolatie (niet aanwezig)	Er is geen asbestverdachte leidingisolatie aanwezig.	-
Fiche 23: Onderdak golfplaten dak buitenberging (niet aanwezig)	Er is geen te onderzoeken onderdak aanwezig op de inspectielocatie.	-
Fiche 24: Liftinfrastructuur (niet aanwezig)	Er is geen liftinfrastructuur aanwezig op de inspectielocatie.	-
