Asbestinventarisatetest

Overes 37, 3990 Peer

Attestnummer : 20260528-000136.000

Niet-asbestveilig

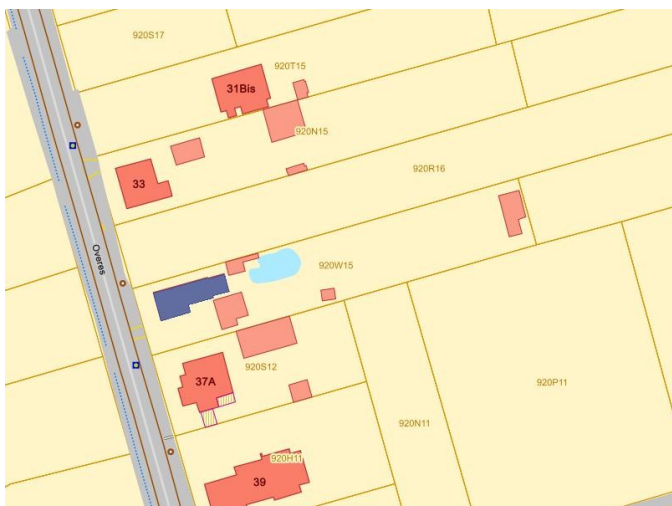
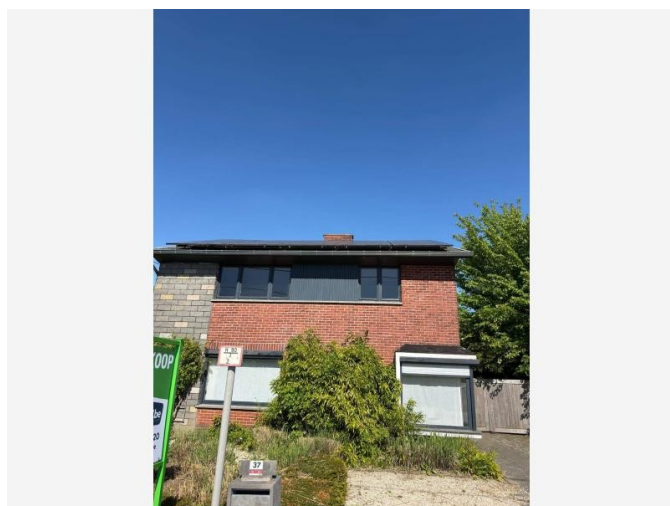
Zone 1: Hoofdgebouw

3 Asbestmaterialen

5. Dak	Asbestmateriaal	Verwijderen
8. Pleisterwerk binnenmuren	Geen asbest	-
8.1 Code: MM01	Mengmonster	-

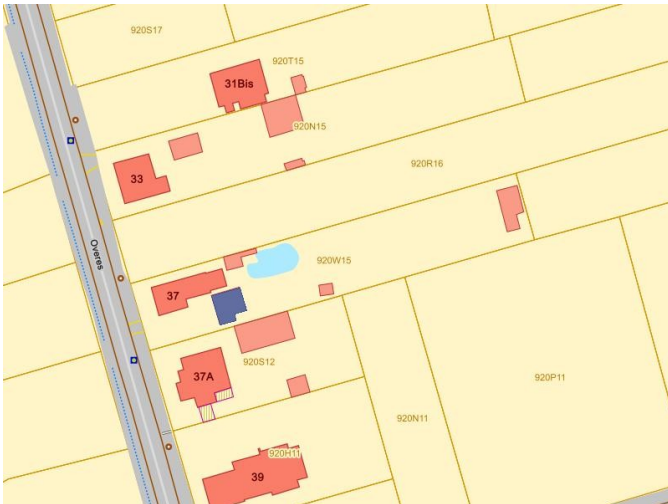
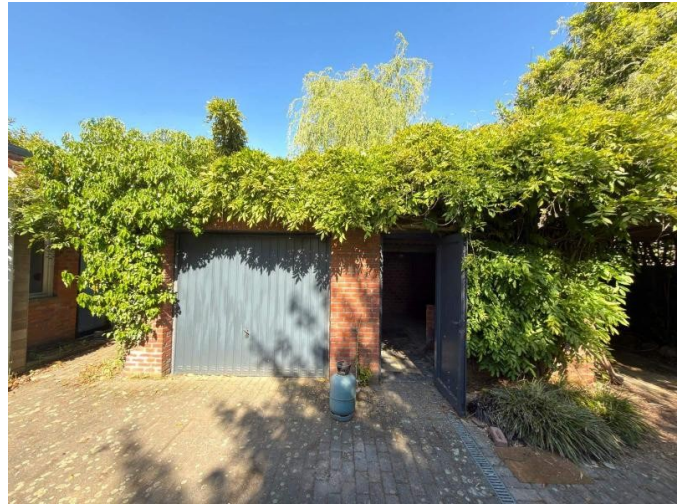
Zone 3: Bijgebouw

- 1 Asbestmateriaal**
- 0 Beperkingen
- 0 Uitsluitingen
- 0 Roerende goederen
- 0 Puin, steenslag, (water)bodem
- 0 Adviezen
- 0 Geen asbest

Beschrijving	Type	Actie
2. Golfplaten	Asbestmateriaal	Dringend verwijderen

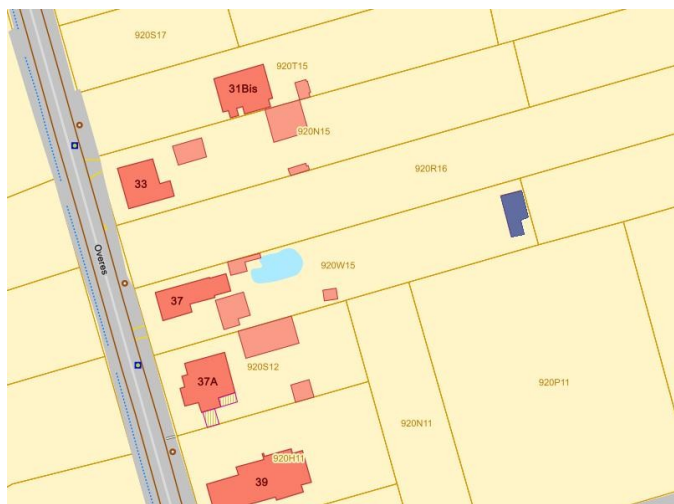
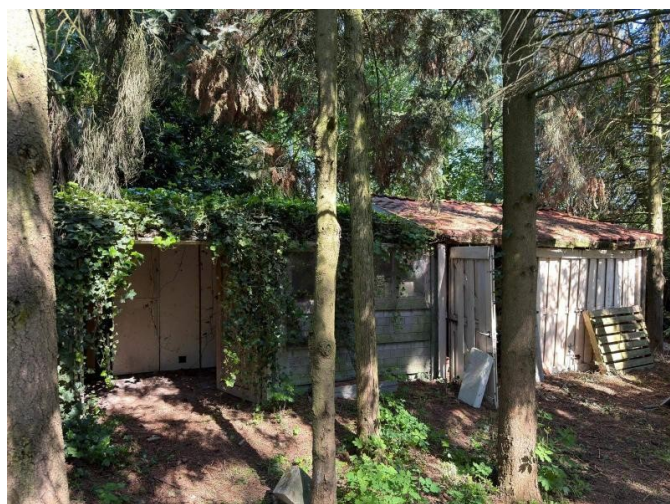
Zone 4: Bijgebouw

- 1 Asbestmateriaal**
- 0 Beperkingen
- 0 Uitsluitingen
- 0 Roerende goederen
- 0 Puin, steenslag, (water)bodem
- 0 Adviezen
- 0 Geen asbest

Beschrijving	Type	Actie
2. Golfplaten	Asbestmateriaal	Dringend verwijderen

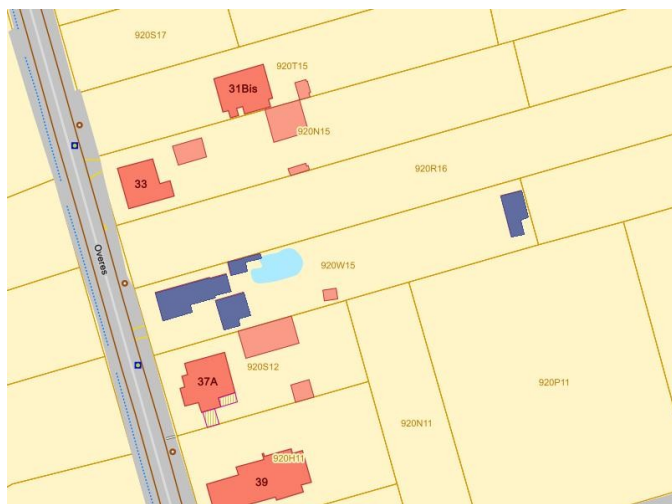
Zone 5: Overig gebied

- 1 Asbestmateriaal**
- 0 Beperkingen
- 0 Roerende goederen
- 0 Puin, steenslag, (water)bodem
- 0 Adviezen
- 0 Geen asbest
- 0 Afdruipzones/afvloeizones

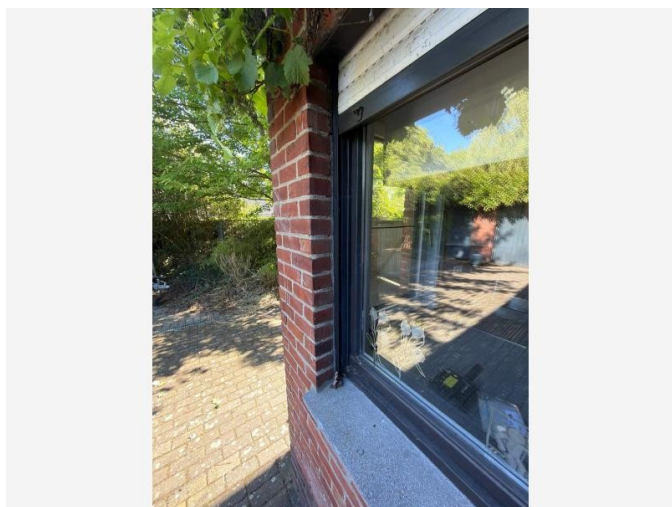
Situeringfoto

Beschrijving	Notitie	Terug te vinden op plannen
Fiche 9: Kit schrijnwerk	-	-
