Asbestinventarisatetest

Rachels 9, 3650 Dilsen-Stokkem

Attestnummer : **20260612-000085.000**

Uitgegeven op : **12.06.2026**

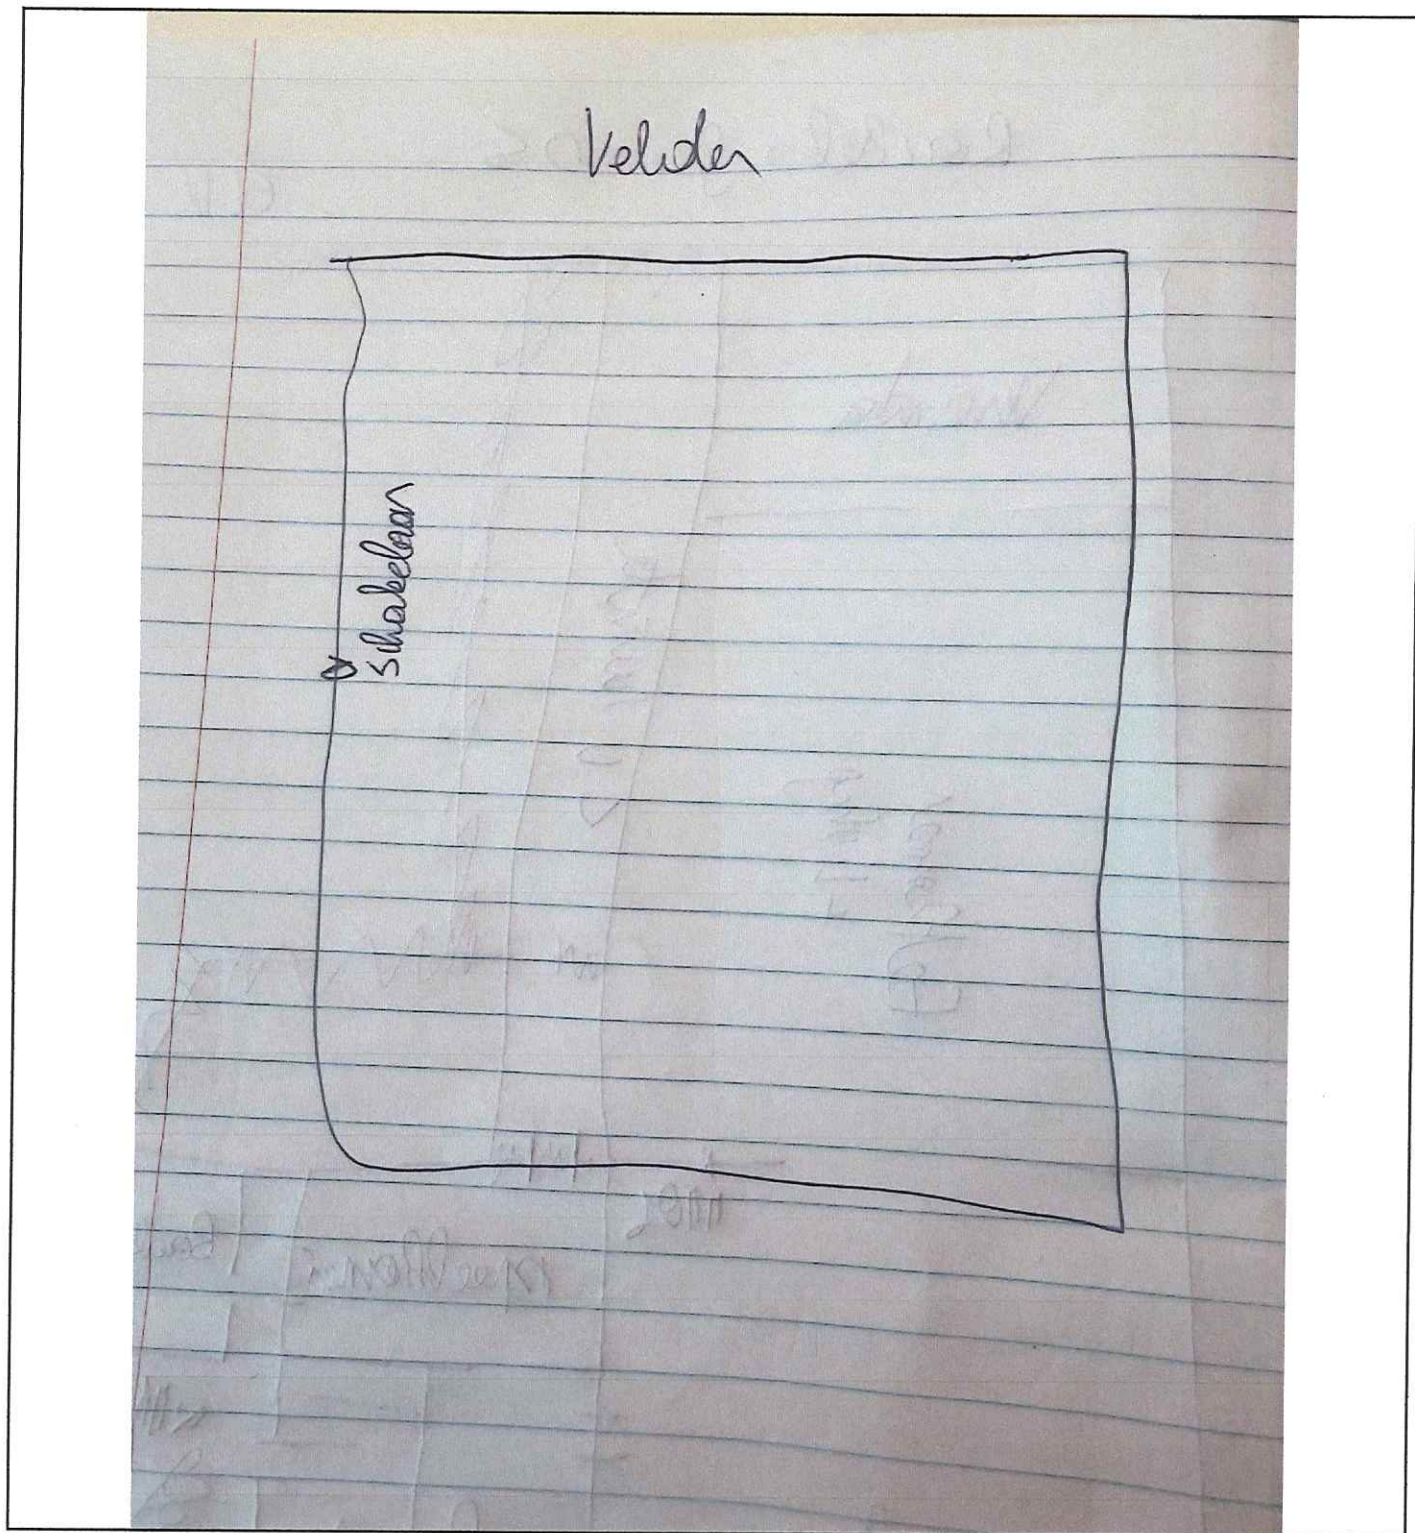
Plan 1.1: KELDER

2.1 Code: MM02	Mengmonster	-
3. Roofing wasbak	Geen asbest	-
3.1 Code: PS01	Puntmonster	-
4. Pleisterwerk binnenmuren	Geen asbest	-
4.1 Code: MM01	Mengmonster	-

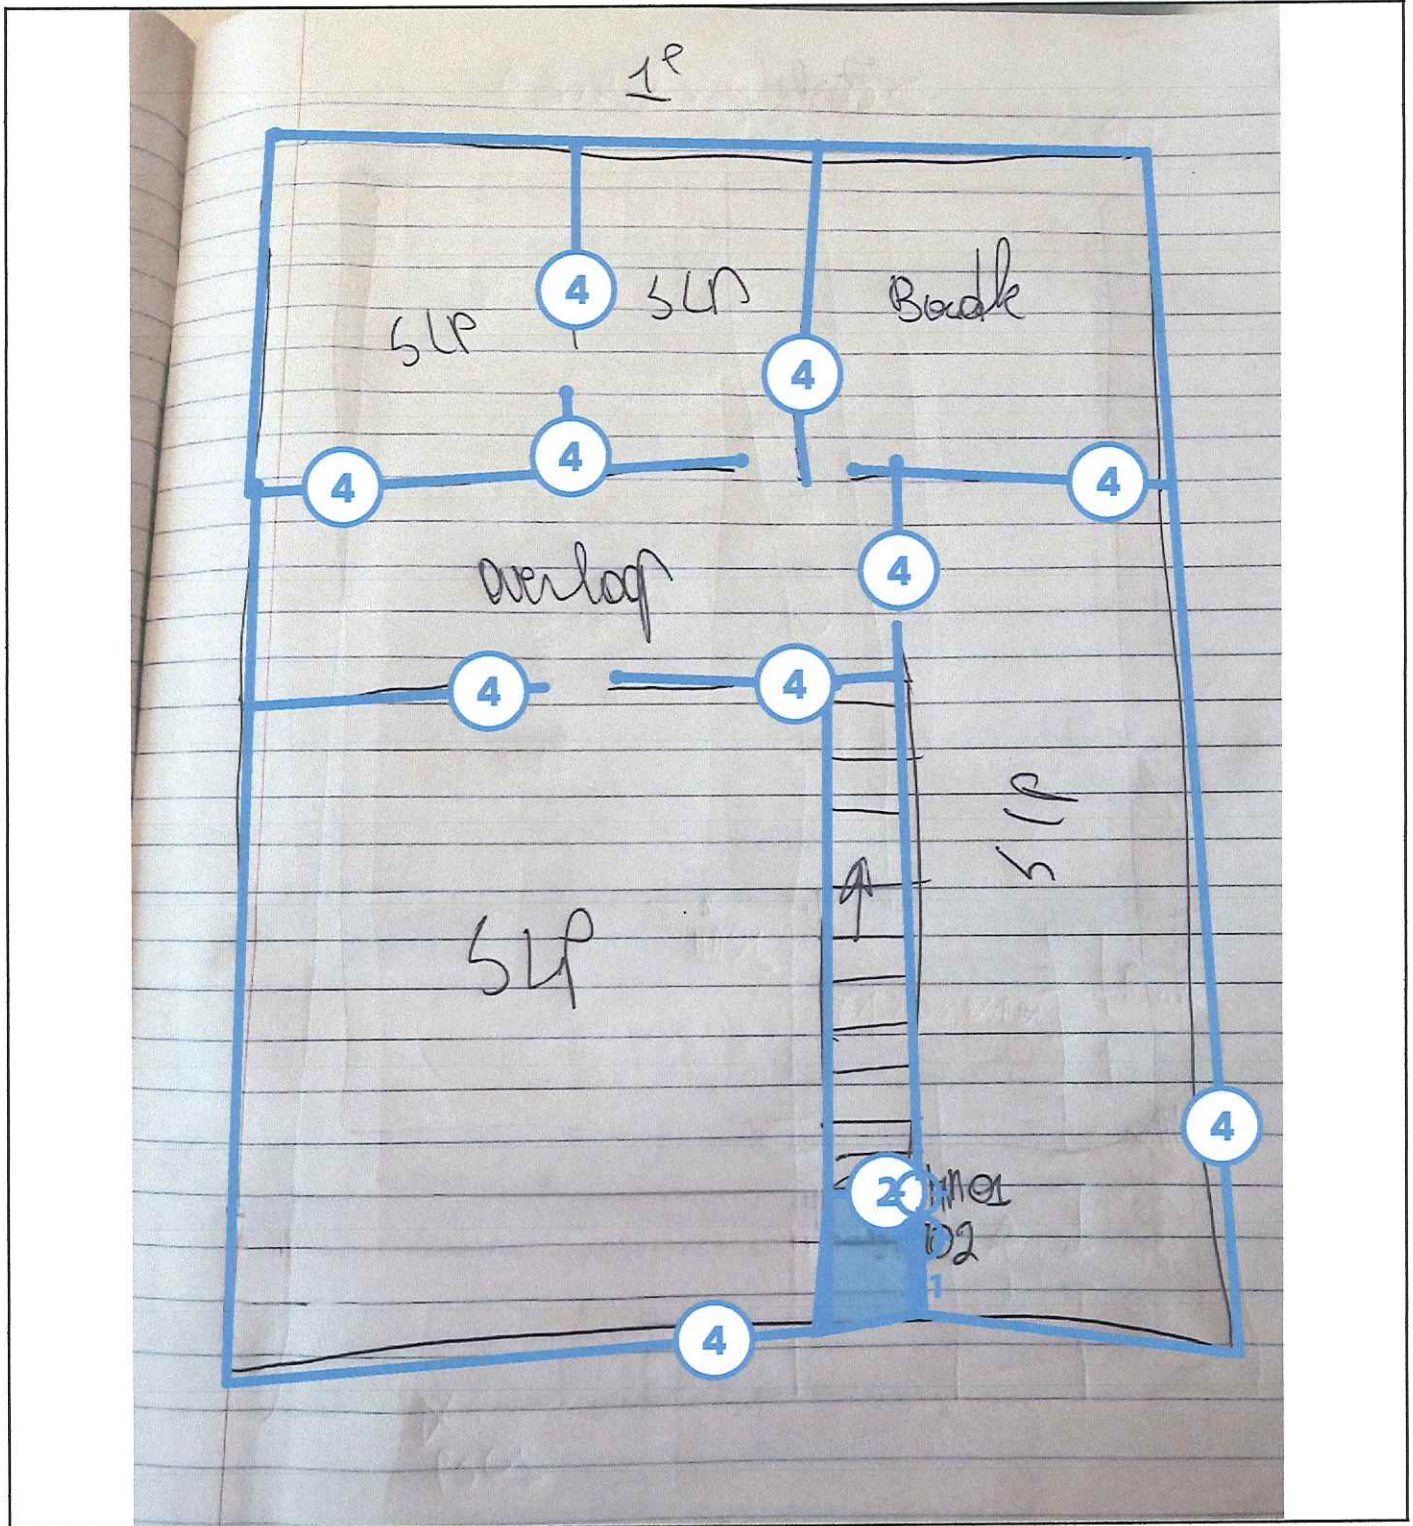
Plan 1.3: 1STE VERDIEPING

Beschrijving	Type	Actie
2. Pleisterwerk plafond	Geen asbest	-

2.1 Code: MM02	Mengmonster	-
4. Pleisterwerk binnenmuren	Geen asbest	-
4.1 Code: MM01	Mengmonster	-
