# Asbestinventarisatetest

Engelenweg 22, 3660 Oudsbergen

Attestnummer : 20260617-000241.001

Uitgegeven op : 17.06.2026

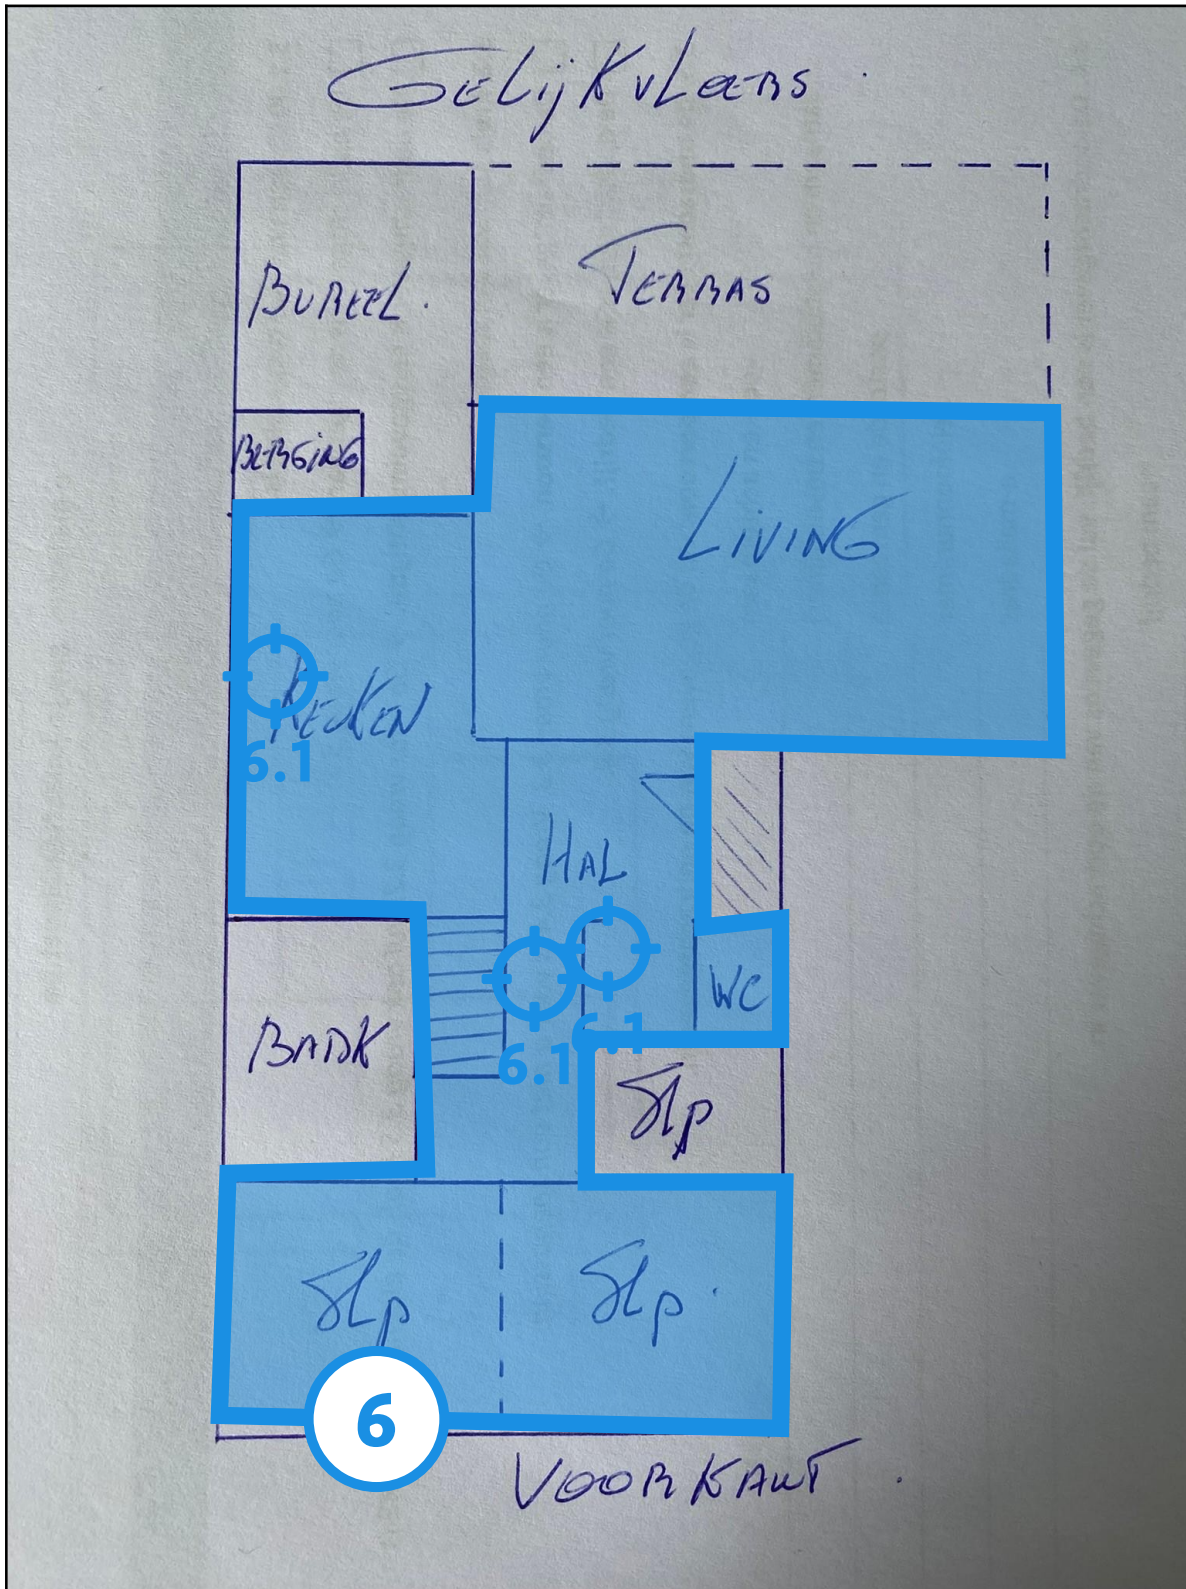
# Plan 1.1: Gelijkvloers

6. Pleisterwerk plafonds	Geen asbest	-
6.1 Code: 1506PL01	Mengmonster	-

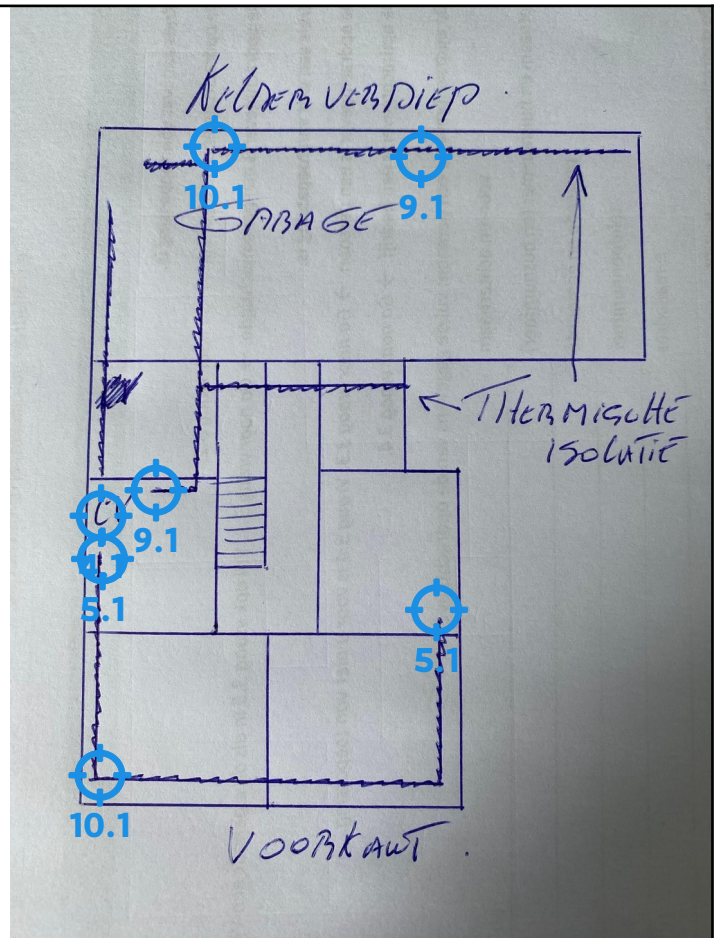
## Plan 1.2: Kelderverdiep

Kelder was bepleisterd

Beschrijving	Type	Actie
4. Pleisterwerk wanden	Geen asbest	-
4.1 Code: 1506PL02	Mengmonster	-
5. Leidingisolatie (gips) kelderverdiep recht 2	Geen asbest	-
5.1 Code: 1506TH02	Mengmonster	-
9. Leidingisolatie (gips) kelder recht 1	Geen asbest	-
9.1 Code: 1506TH03	Mengmonster	-
10. Leidingisolatie (gips) in kelder bochten	Geen asbest	-
10.1 Code: 1506TH01	Mengmonster	-

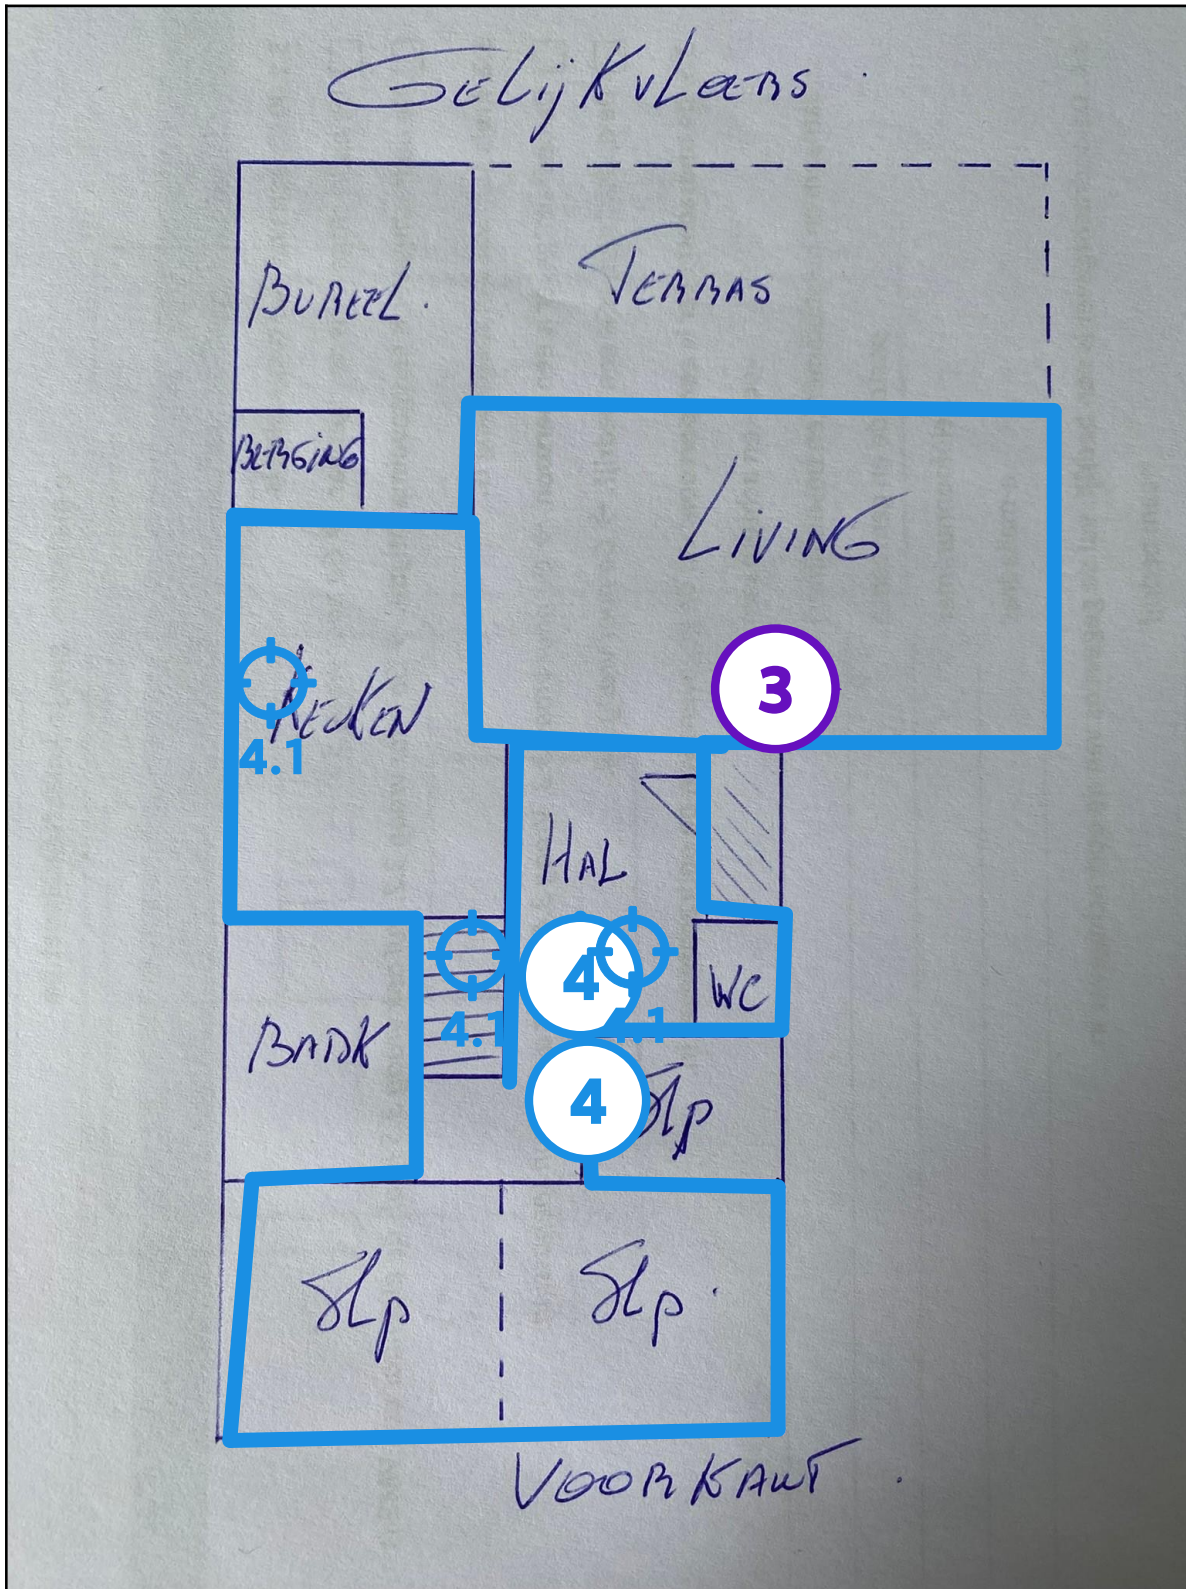
## Plan 1.4: Gelijkvloers kopie

3. Kachelkoord niet verdacht (van glasvezel)	Advies	-
4. Pleisterwerk wanden	Geen asbest	-
4.1 Code: 1506PL02	Mengmonster	-

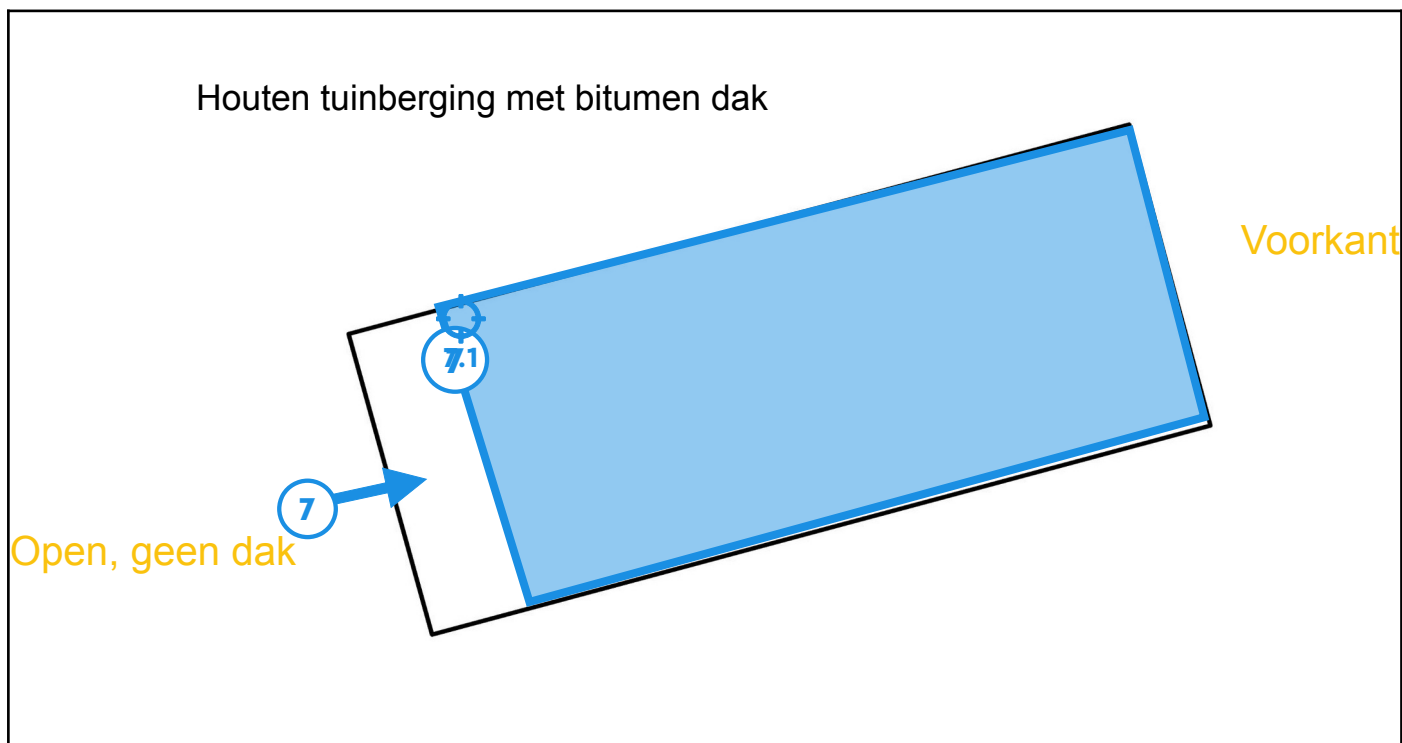
## Plan 2.1: Gelijkvloers

Beschrijving	Type	Actie
7. Bitumen golfplaten dak tuinhuis.	Geen asbest	-
7.1 Code: 1506BI01	Puntmonster	-

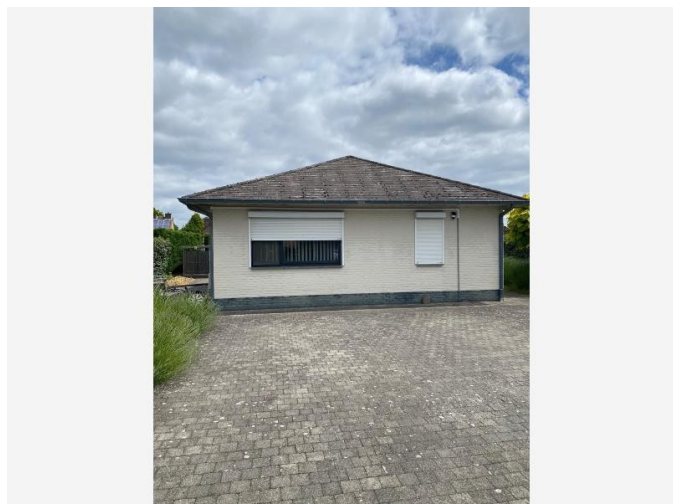
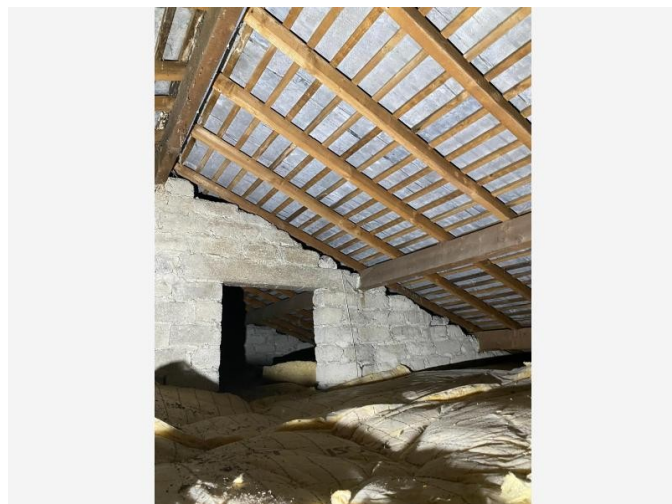
### Fiche 13: Geen onderdak onder leien hoofddak (niet aanwezig)

Beschrijving	Notitie	Terug te vinden op plannen
Fiche 13: Geen onderdak onder leien hoofddak (niet aanwezig)	Er is geen te onderzoeken onderdak aanwezig op de inspectielocatie.	-
Fiche 14: Mastiek (niet aanwezig)	Er is geen asbestverdachte mastiek aanwezig. De ramen en deuren zijn afgevoegd.	-
Fiche 15: Liftinfrastructuur (niet aanwezig)	Er is geen liftinfrastructuur aanwezig op de inspectielocatie.	-
