Asbestinventarisatetest

Verbindingsweg 57, 3770 Riemst

Attestnummer : 20260617-000121.000

Uitgegeven op : 17.06.2026

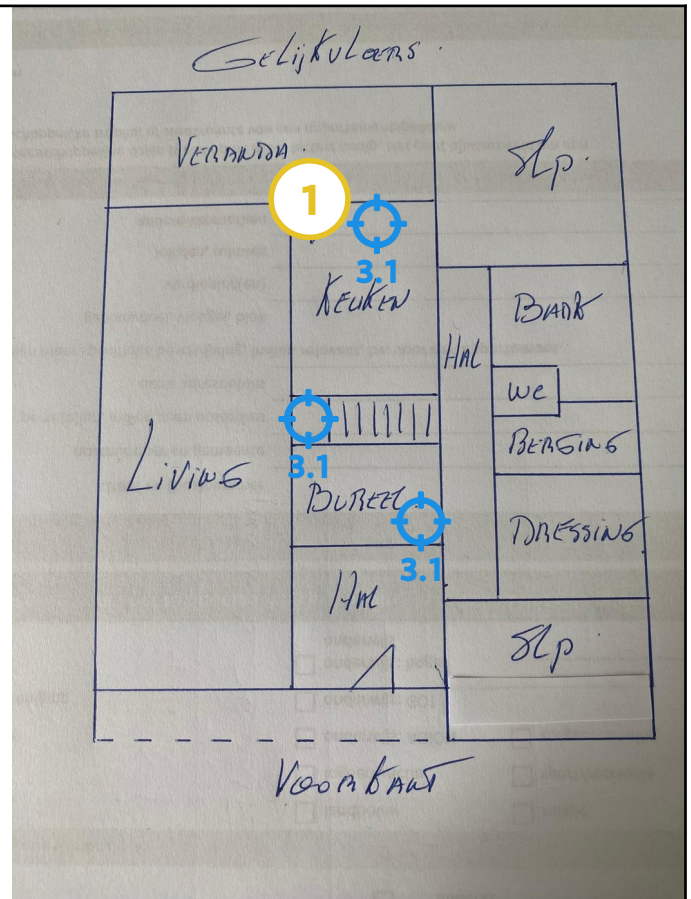
Plan 1.1: Gelijkvloers verdiep

Beschrijving	Type	Actie
1. Glasal deurpaneel achterdeur keuken naar veranda.	Asbestmateriaal	Zorgvuldig beheren
3. Pleisterwerk wanden	Geen asbest	-
3.1 Code: 1206PL01	Mengmonster	-

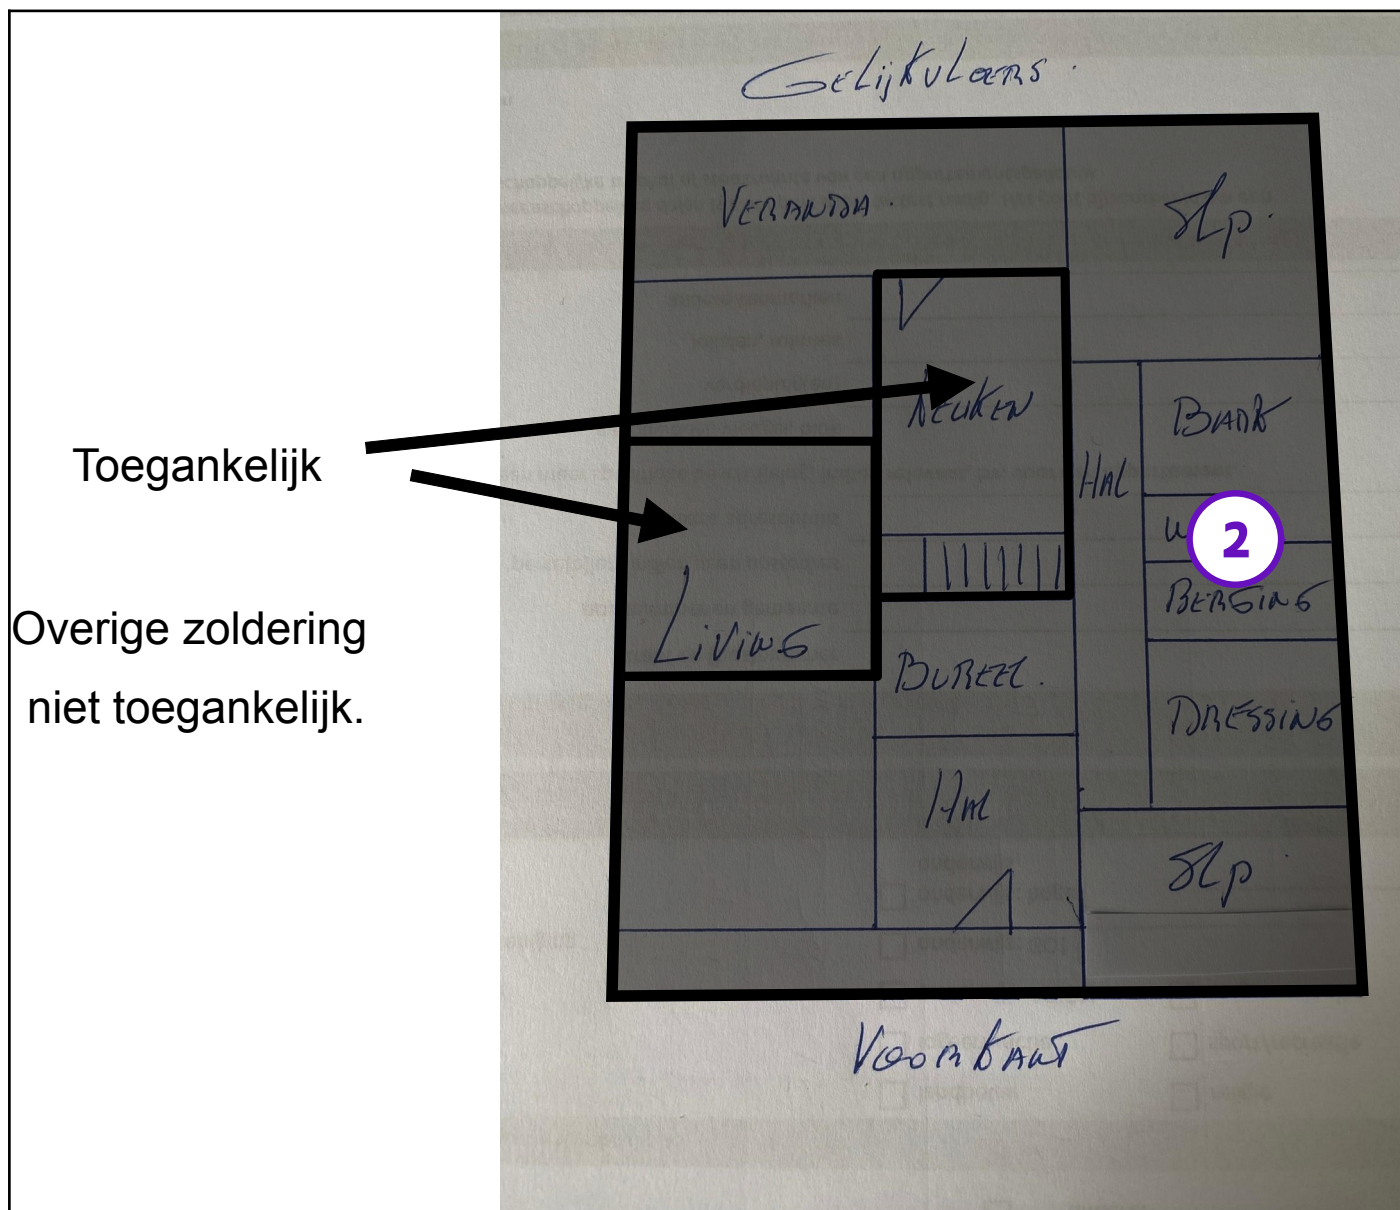
Plan 1.4: Volledige zoldering

Beschrijving	Type	Actie
2. Schouw	Beperking	-

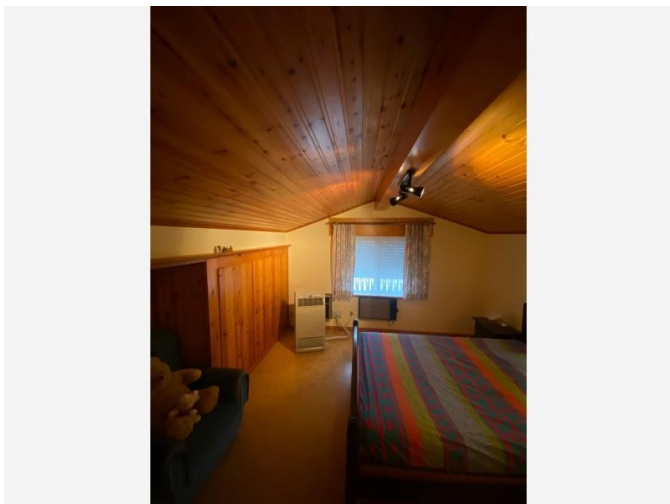
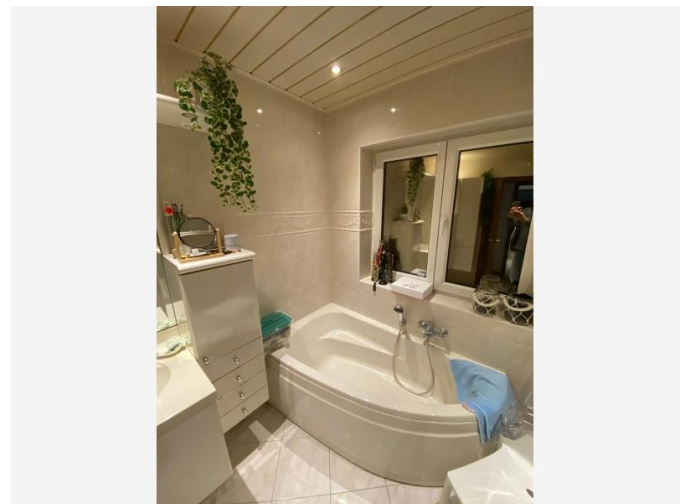
Beschrijving	Notitie	Terug te vinden op plannen
Fiche 5: Plafonds bestaande uit voorzetpanelen	Alle plafonds waren van plafondlamellen of houtplaat. Een pleisterplafond werd nergens waargenomen. Dit sluit evenwel niet uit dat onder deze afwerking pleisterplafonds aanwezig kunnen zijn. Bij renovatie, vervanging of afbraak is dit als nog na te zien.	-
Fiche 6: Leidingisolatie (niet verdacht)	De leidingisolatie is niet-asbestverdacht. Geen kalkisolatie maar syntetische mouse.	-
Fiche 7: Dakbedekking woning bestaande uit pannen (niet verdacht)	De dakbedekking is niet-asbestverdacht.	-
Fiche 8: Dakbedekking garage bestaande uit pannen (niet verdacht)	De dakbedekking is niet-asbestverdacht.	-

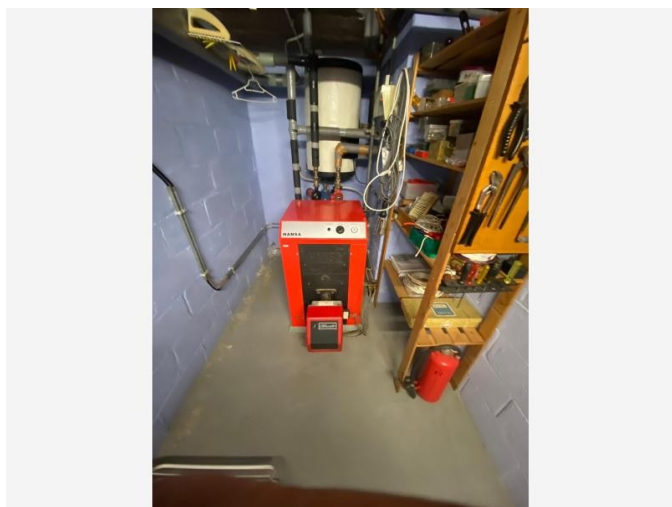
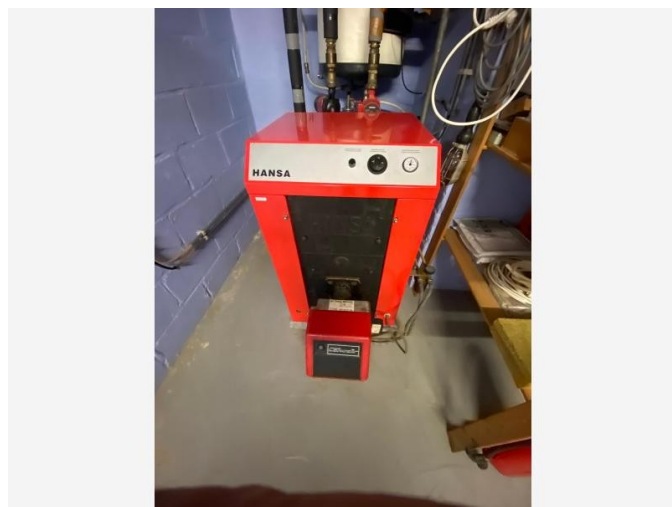
Beschrijving	Notitie	Terug te vinden op plannen
Fiche 10: Liftinfrastructuur (niet aanwezig)	Er is geen liftinfrastructuur aanwezig op de inspectielocatie.	-
Fiche 11: CV-ketel (niet waarneembare materialen)	De CV-ketel bevat mogelijk niet-waarneembare asbesthoudende pakkingen en/of elementen. Laat ze onderzoeken bij onderhoud of vervanging.	-
Fiche 12: Mastiek (niet aanwezig)	Er is geen asbestverdachte mastiek aanwezig. Tussen kozijn en muur of afgekit met zachte silicone of afgevoegd. Tussen raam en kozijn geen mastiek.	-
