Asbestinventarisatetest

Zonnelaan 23, 3621 Lanaken

Attestnummer : 20260528-000198.000

Uitgegeven op : 28.05.2026

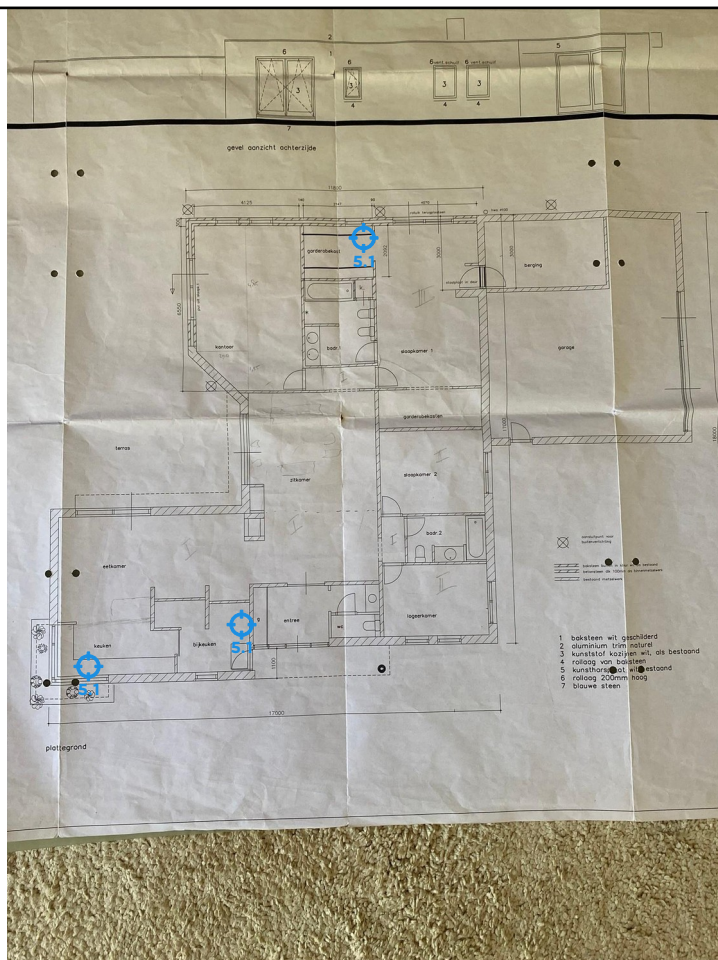
Plan 1.1: Gelijkvloers verdiep

Beschrijving	Type	Actie
5. Pleisterwerk wanden	Geen asbest	-
5.1 Code: 2605PL01	Mengmonster	-
7. Plafonds bestaande uit voorzetpanelen, gyproc of PVC lamellen.	Overige ruimte of materiaal	-

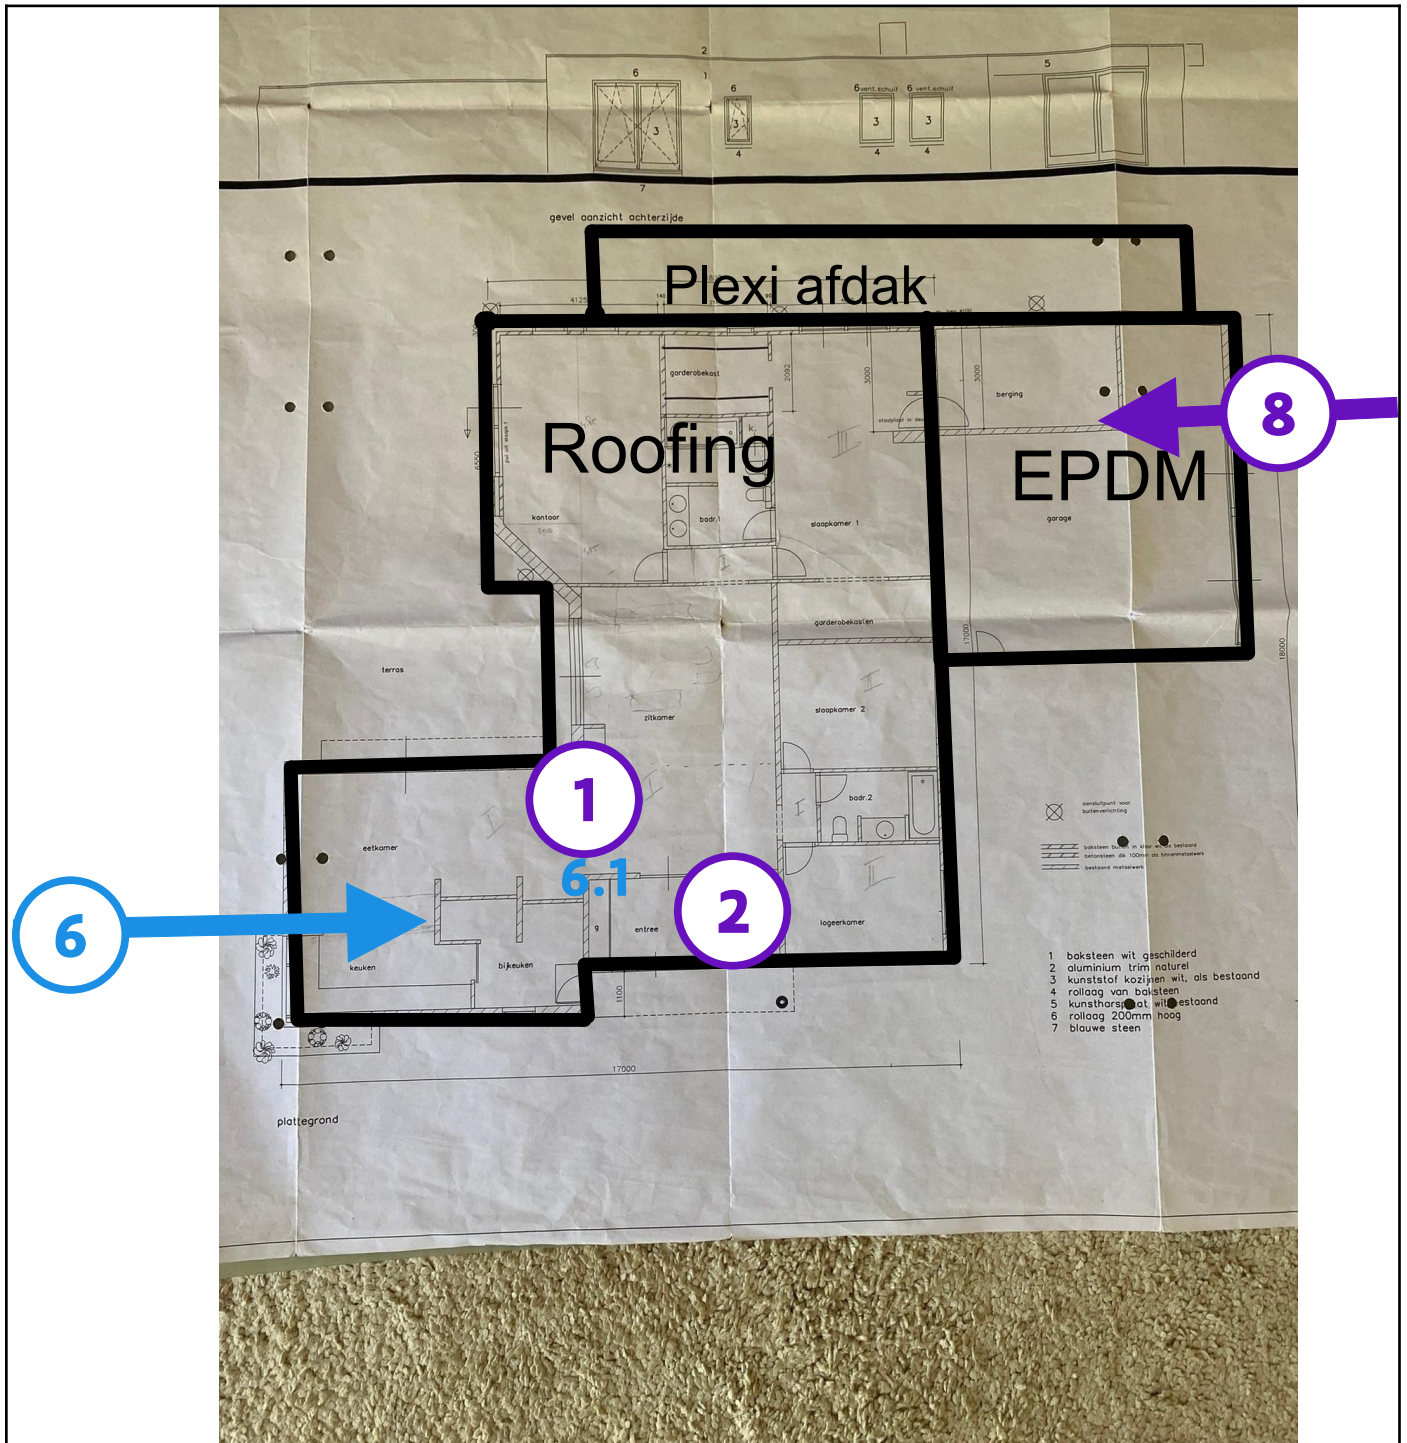
Plan 1.2: Dakenplan

6. Roofing dak woonhuis gedeeltelijk.	Geen asbest	-
6.1 Code: 2605RO01	Puntmonster	-
8. Deel van dakbedekking plat dak boven garage (niet verdacht) EPDM.	Overige ruimte of materiaal	-

Uitleg van de asbestdeskundige: De schouw bevat binnenin mogelijk een asbestcement rookgaskanaal. Laat dit onderzoeken bij eventuele werken.

Uitleg van de asbestdeskundige: Ruimtes met een hoogte lager dan 1,5 meter hoeven in het kader van een asbestattest voor verkoop of schenking niet onderzocht te worden.

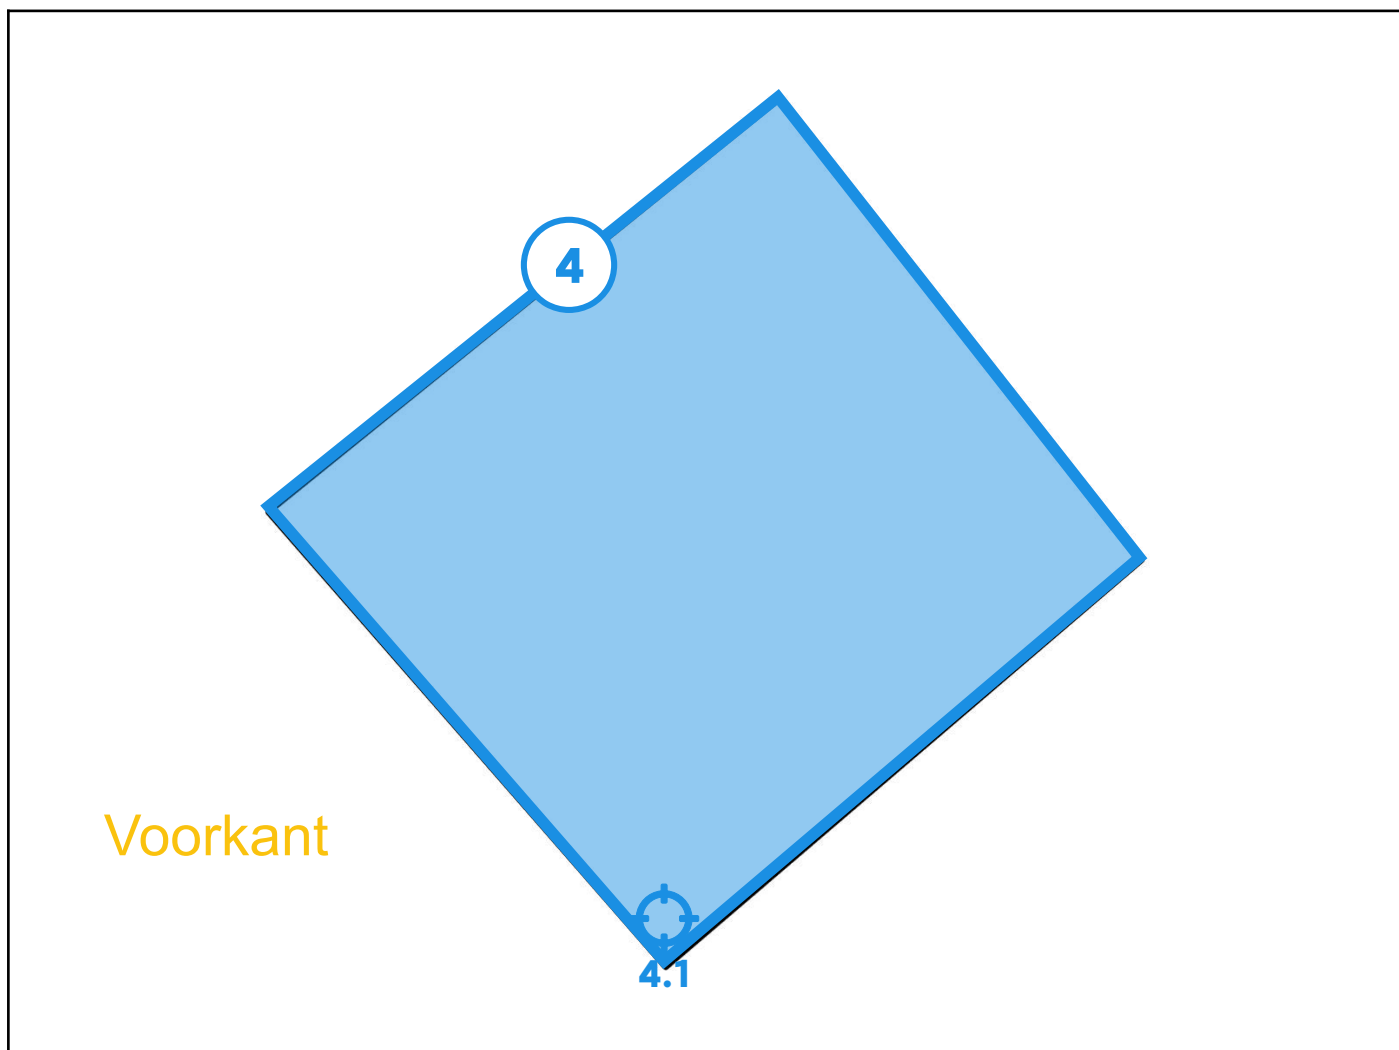
Plan 2.1: Gelijkvloers

Beschrijving	Type	Actie
4. Dak tuinhuis bestaande uit bitumineuze lappen.	Geen asbest	-
4.1 Code: 2605RO02	Puntmonster	-

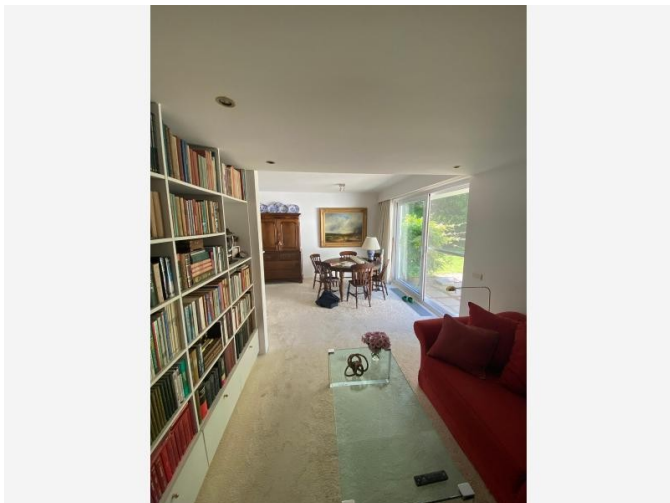
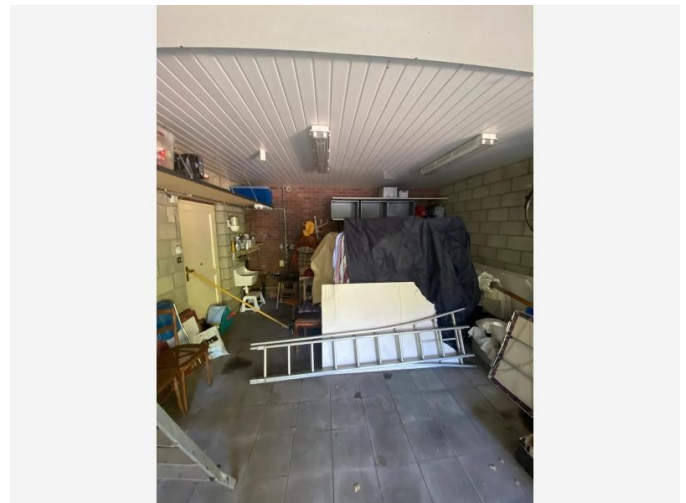
Beschrijving	Notitie	Terug te vinden op plannen
Fiche 7: Plafonds bestaande uit voorzetpanelen, gyproc of PVC lamellen.	-	Plan 1.1: Gelijkvloers verdiep
Fiche 8: Deel van dakbedekking plat dak boven garage (niet verdacht) EPDM.	De dakbedekking (EPDM) is niet asbestverdacht. Het is niet uitgesloten dat de EPDM werd gelegd op bestaande, mogelijk asbestverdachte roofing. Bij werken, laat dit controleren.	Plan 1.2: Dakenplan
