Asbestinventarisatetest

Sprinkelestraat 105, 3690 Zutendaal

Attestnummer : 20260611-000058.000

Niet-asbestveilig

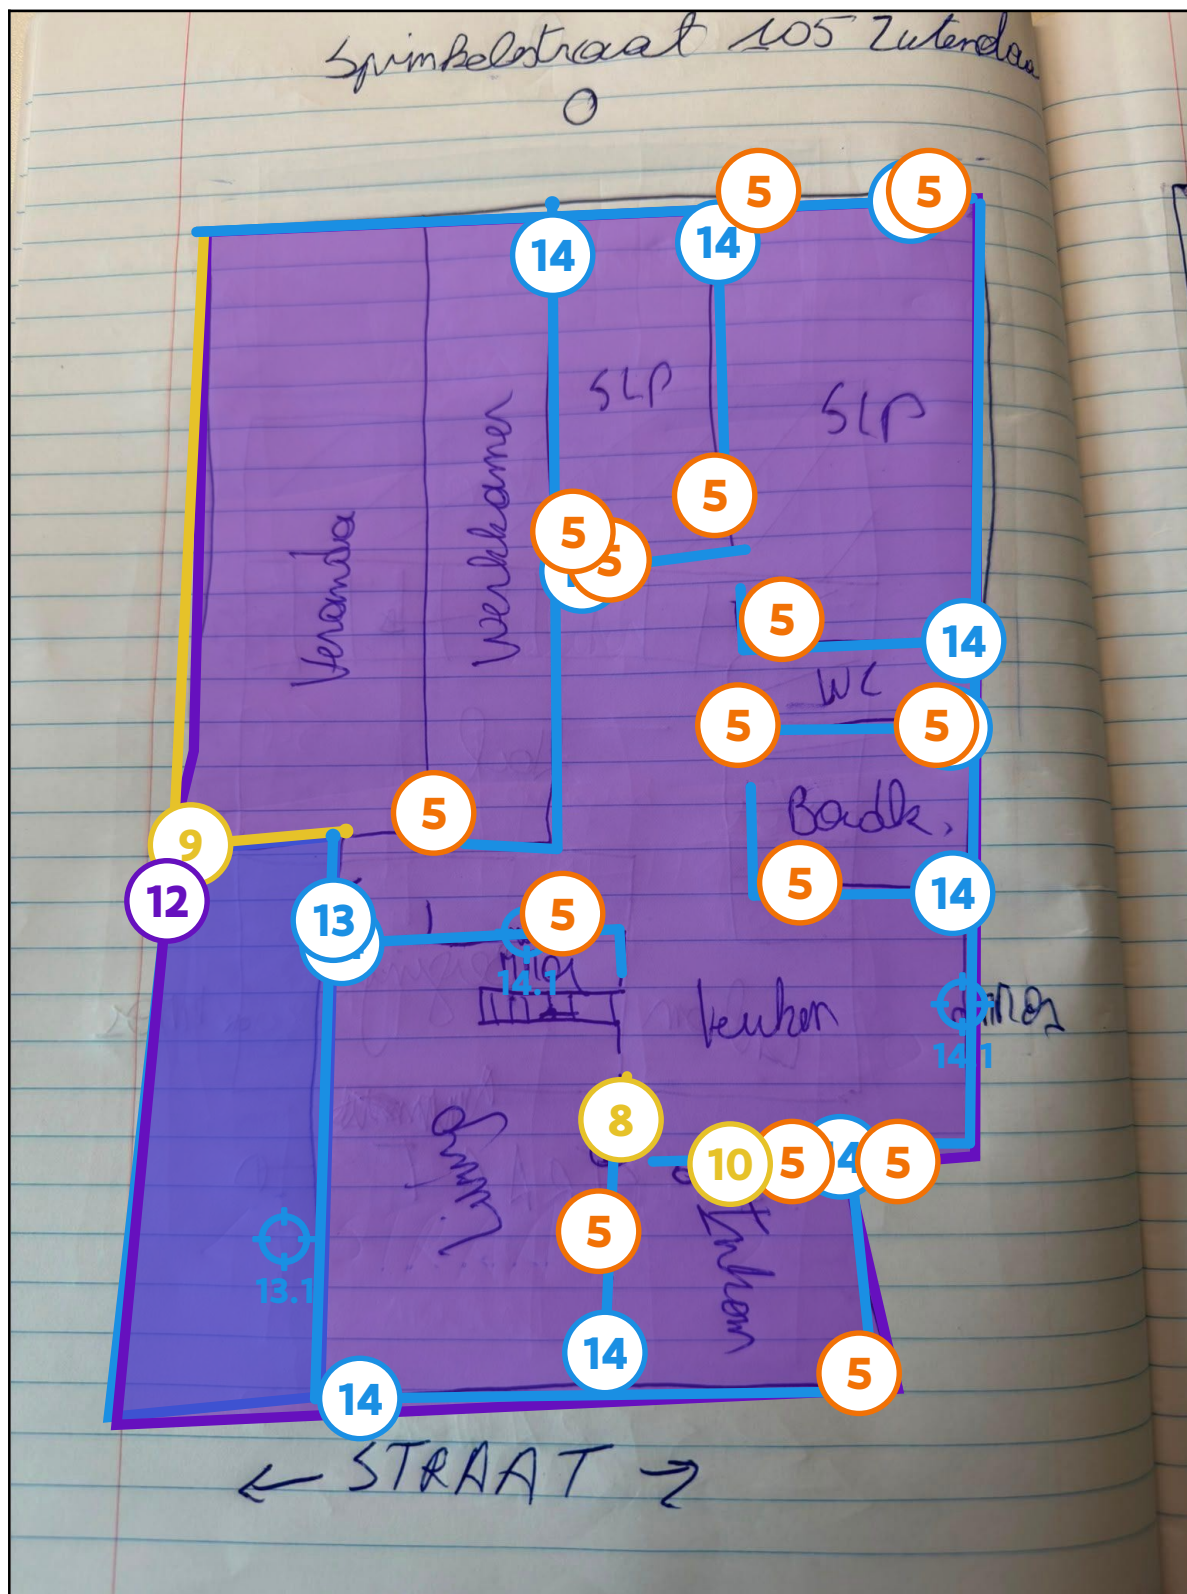
Plan 1.2: GELIJKVLOERS

5. Schakelaar	Asbestmateriaal	Verwijderen
8. Tablet	Asbestmateriaal	Zorgvuldig beheren
9. Vensterbank veranda buiten	Asbestmateriaal	Zorgvuldig beheren
10. Zekeringskast	Asbestmateriaal	Zorgvuldig beheren
12. Plafonds	Advies	-
13. Asfalt oprit	Geen asbest	-
13.1 Code: PS01	Puntmonster	-
14. Pleisterwerk binnenmuren	Geen asbest	-
14.1 Code: MM01	Mengmonster	-

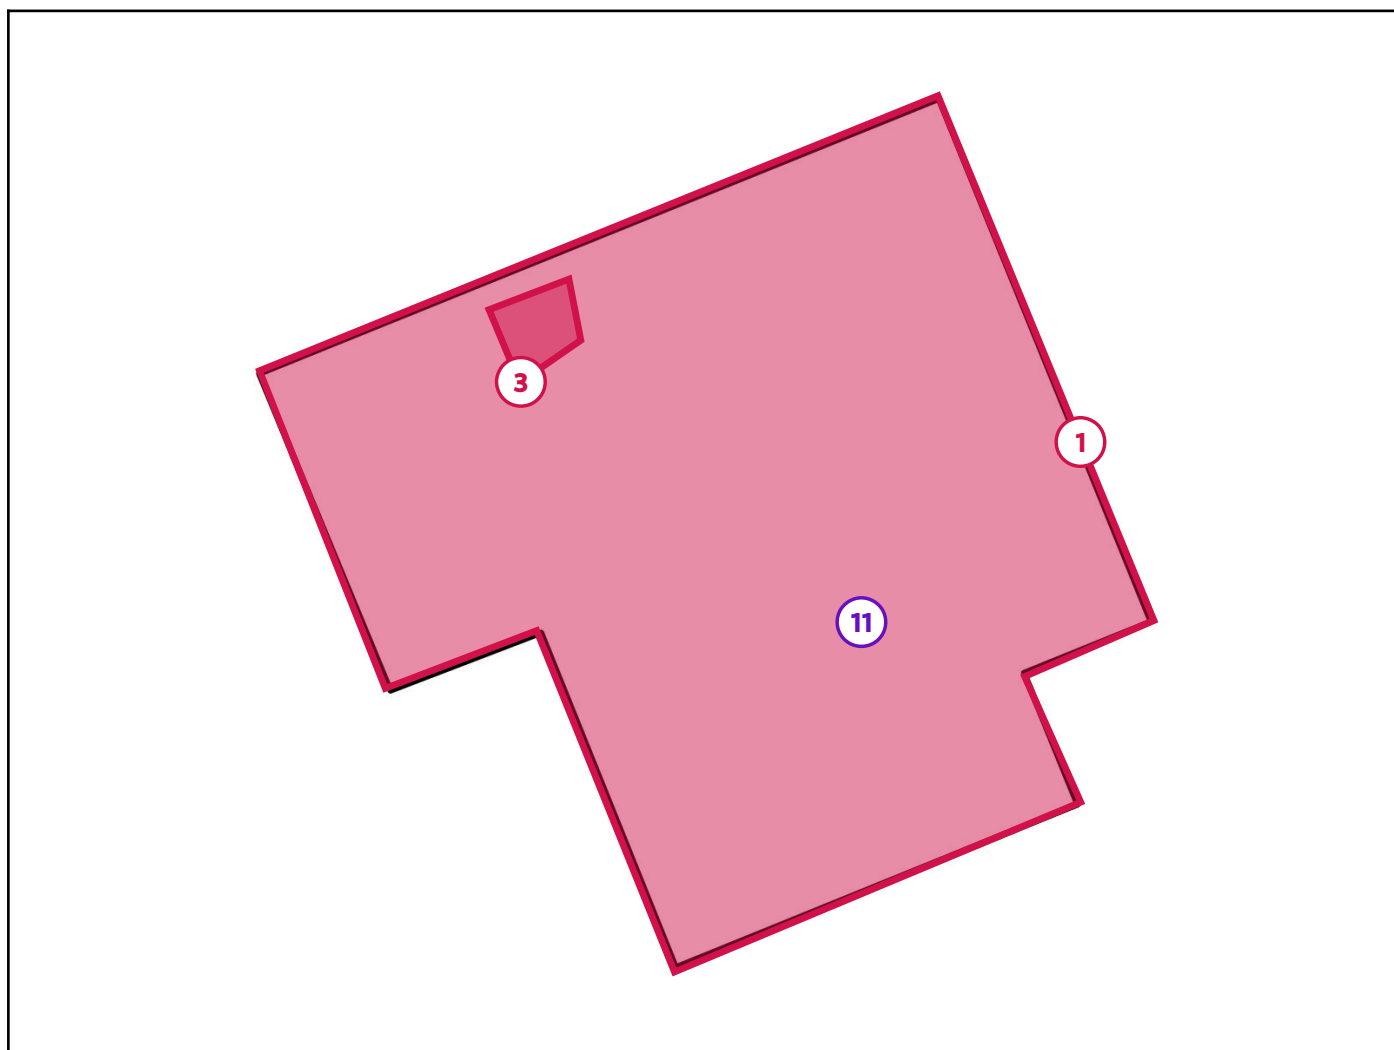
Plan 1.3: Hoofdgebouw plan

Beschrijving	Type	Actie
1. Dakbedekking	Asbestmateriaal	Dringend verwijderen
3. Leien	Asbestmateriaal	Dringend verwijderen
11. Rookgaskanaal	Beperking	-

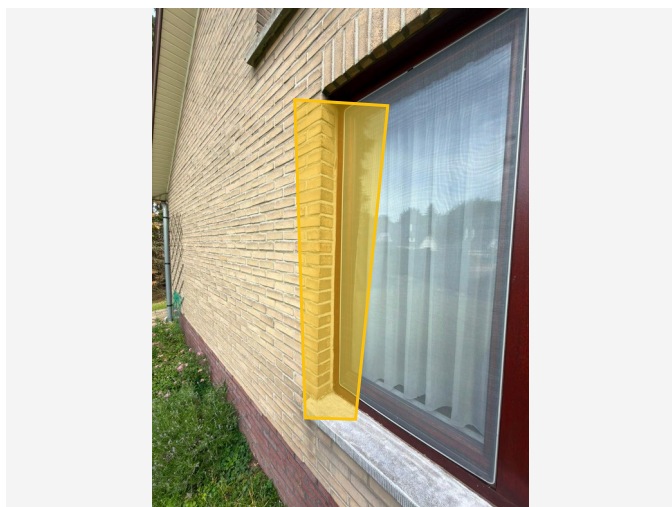
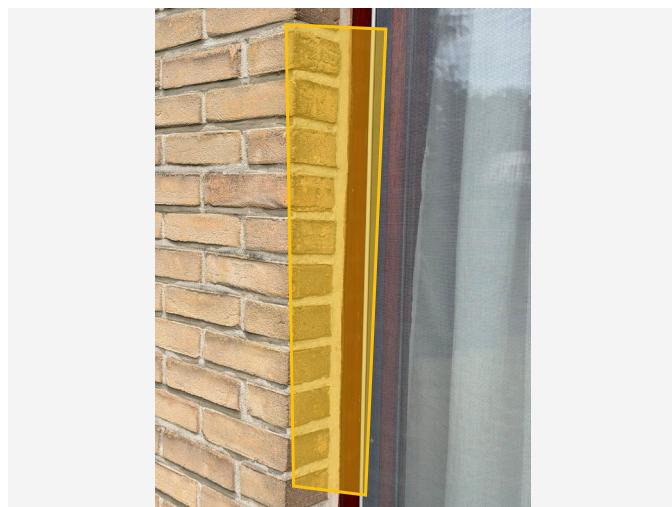
Beschrijving	Notitie	Terug te vinden op plannen
Fiche 15: Kit schrijnwerk	-	-
