# Asbestinventarisatetest

Rijksweg 59, 3650 Dilsen-Stokkem

Attestnummer : **20251014-000259.000**

**Asbestveilig** (maar mogelijk niet asbestvrij)

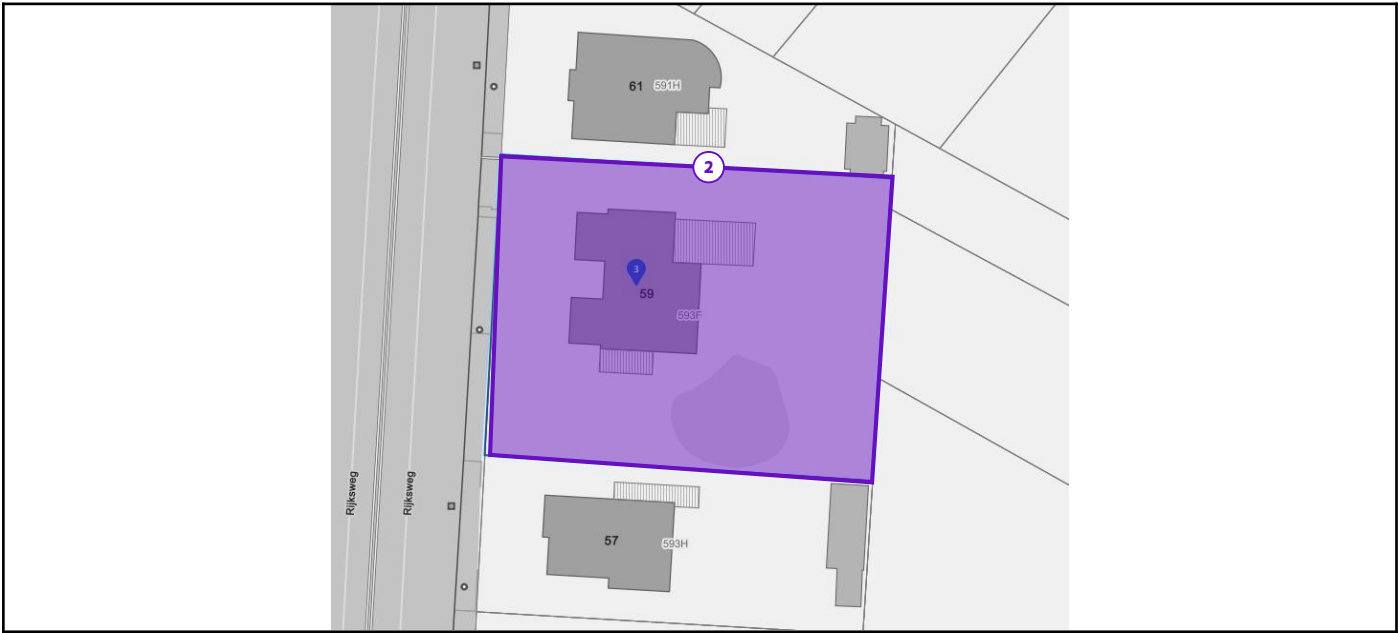
# Plan 1.1: inspectiegebied deel 1

| Beschrijving | Type | Actie |
|---|---|---|
| 2. Tuin begroeiing en planten | Beperking | - |

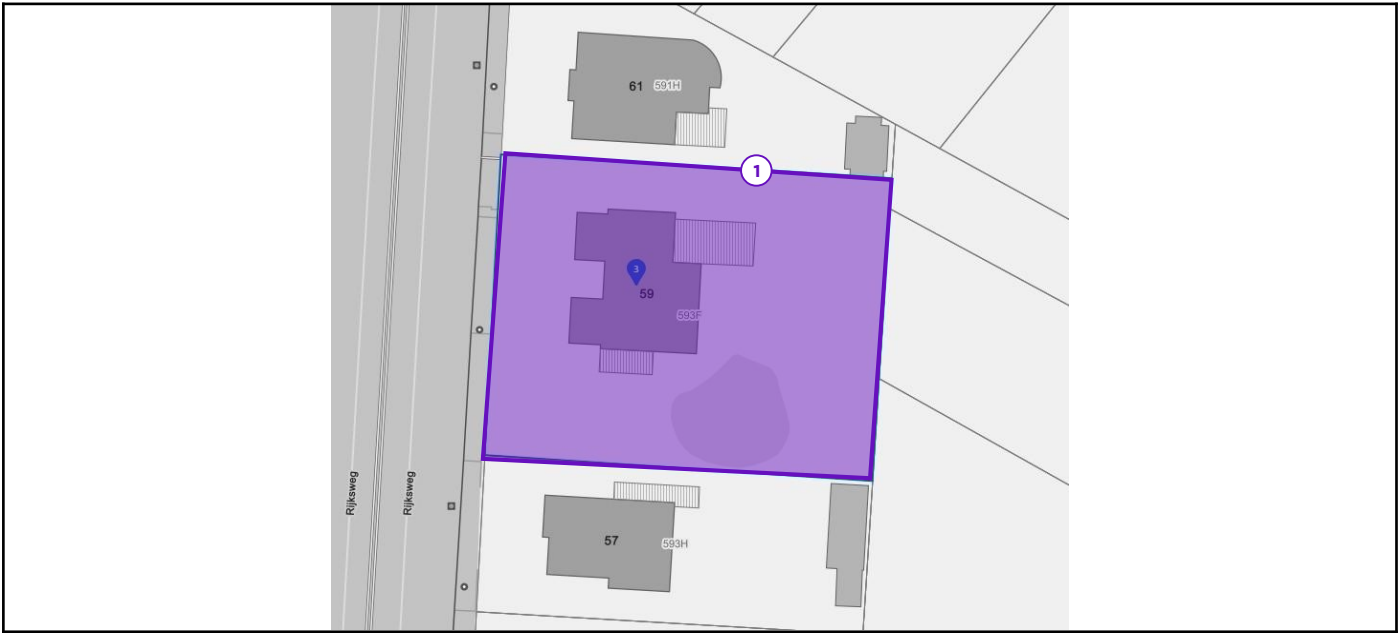
# Plan 1.2: inspectiegebied deel 2

| Beschrijving | Type | Actie |
|---|---|---|
| 1. Putdeksels en ondergrondse infrastructuur | Beperking | - |

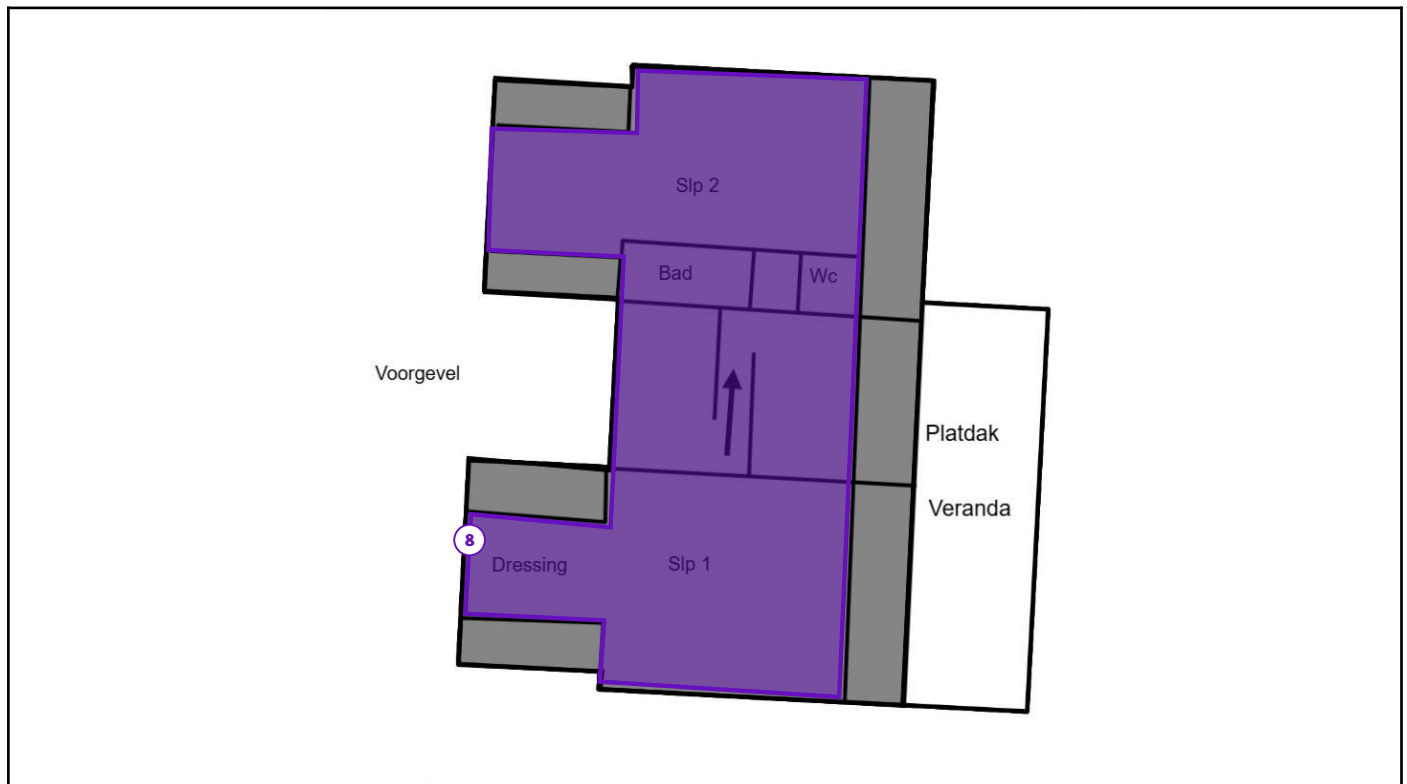
## Plan 1.7: Verdiep 1 deel 1

| Beschrijving | Type | Actie |
|---|---|---|
| 8. Gipskartonplaten muren en/of plafonds | Advies | - |

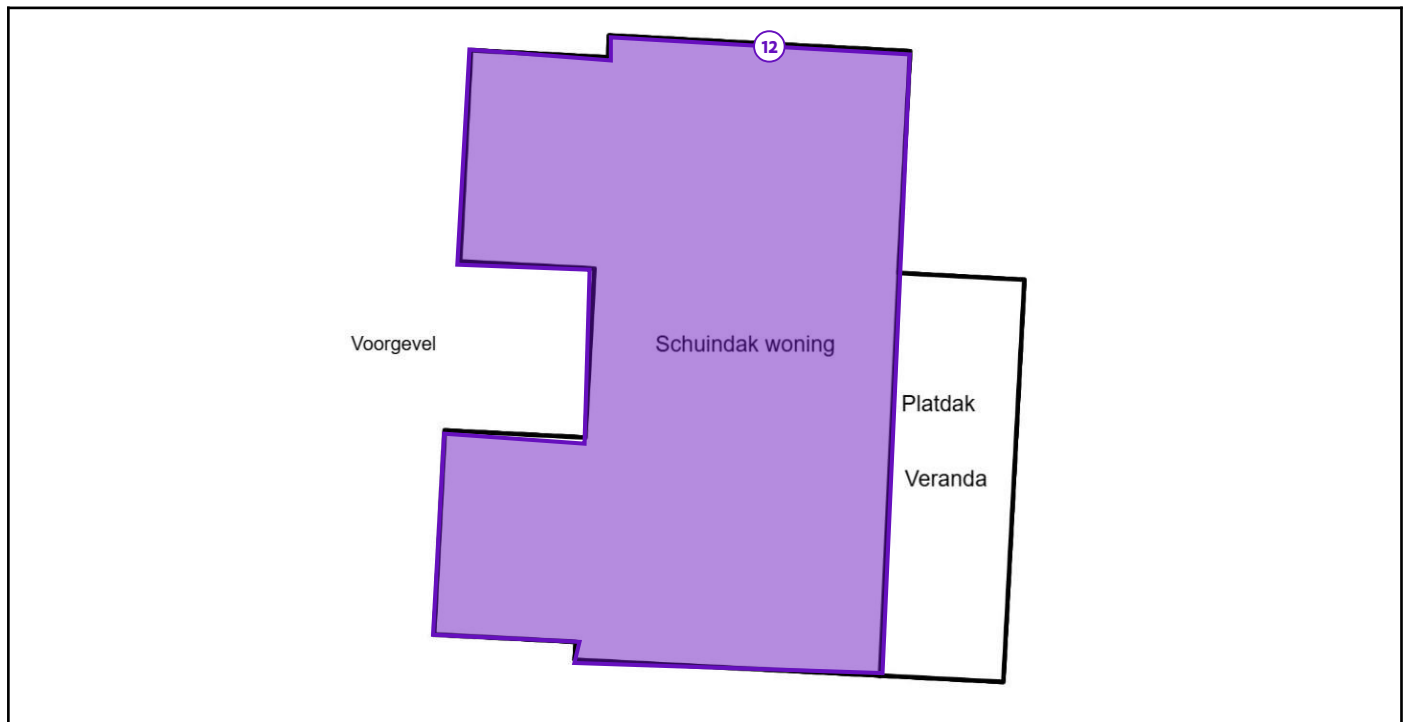
## Plan 1.12: Dak deel 2

| Beschrijving | Type | Actie |
|---|---|---|
| 12. Advies onderdak | Advies | - |
