# Asbestinventarisatetest

Dorpsstraat 15, 3790 Voeren

Attestnummer : **20260617-000096.000**

Uitgegeven op : **17.06.2026**

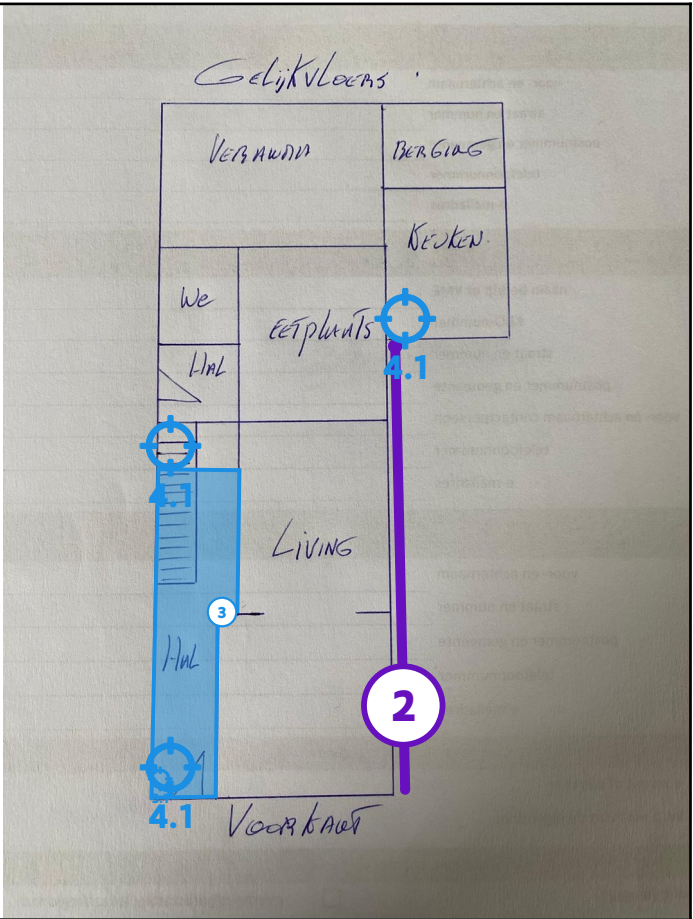
# Plan 1.1: Gelijkvloers verdiep

Behalve veranda alle wanden bepleisterd.

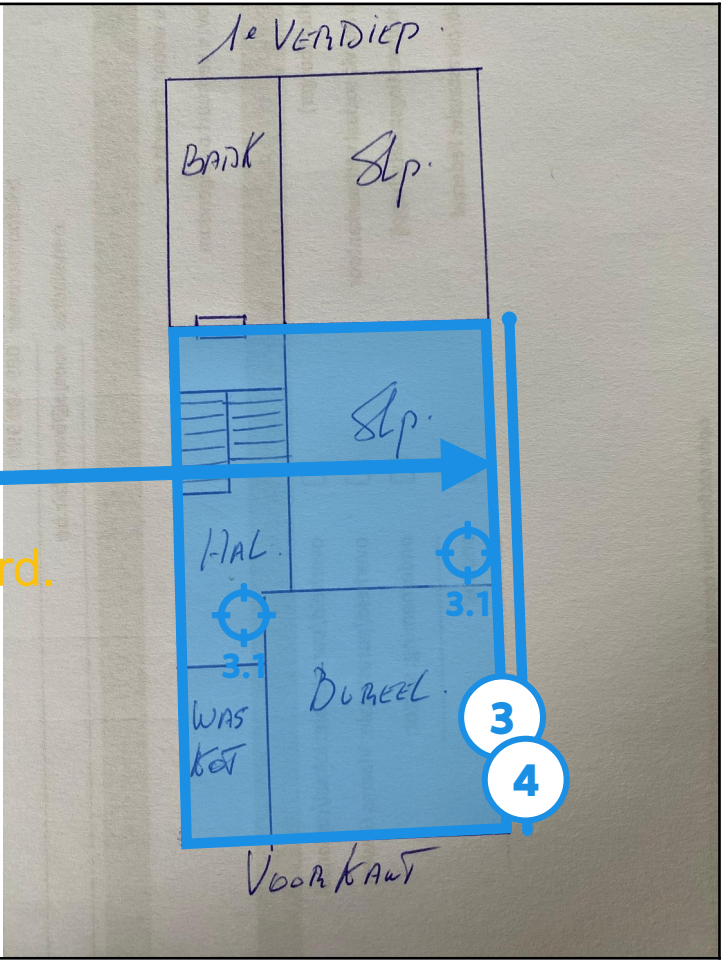
Plan 1.2: 1e verdiep

Behalve badkamer  
en rechterwand 1 slp en  
bureel alle wanden bepleisterd.

| Beschrijving | Type | Actie |
|---|---|---|
| 4. Pleisterwerk wanden | Geen asbest | - |

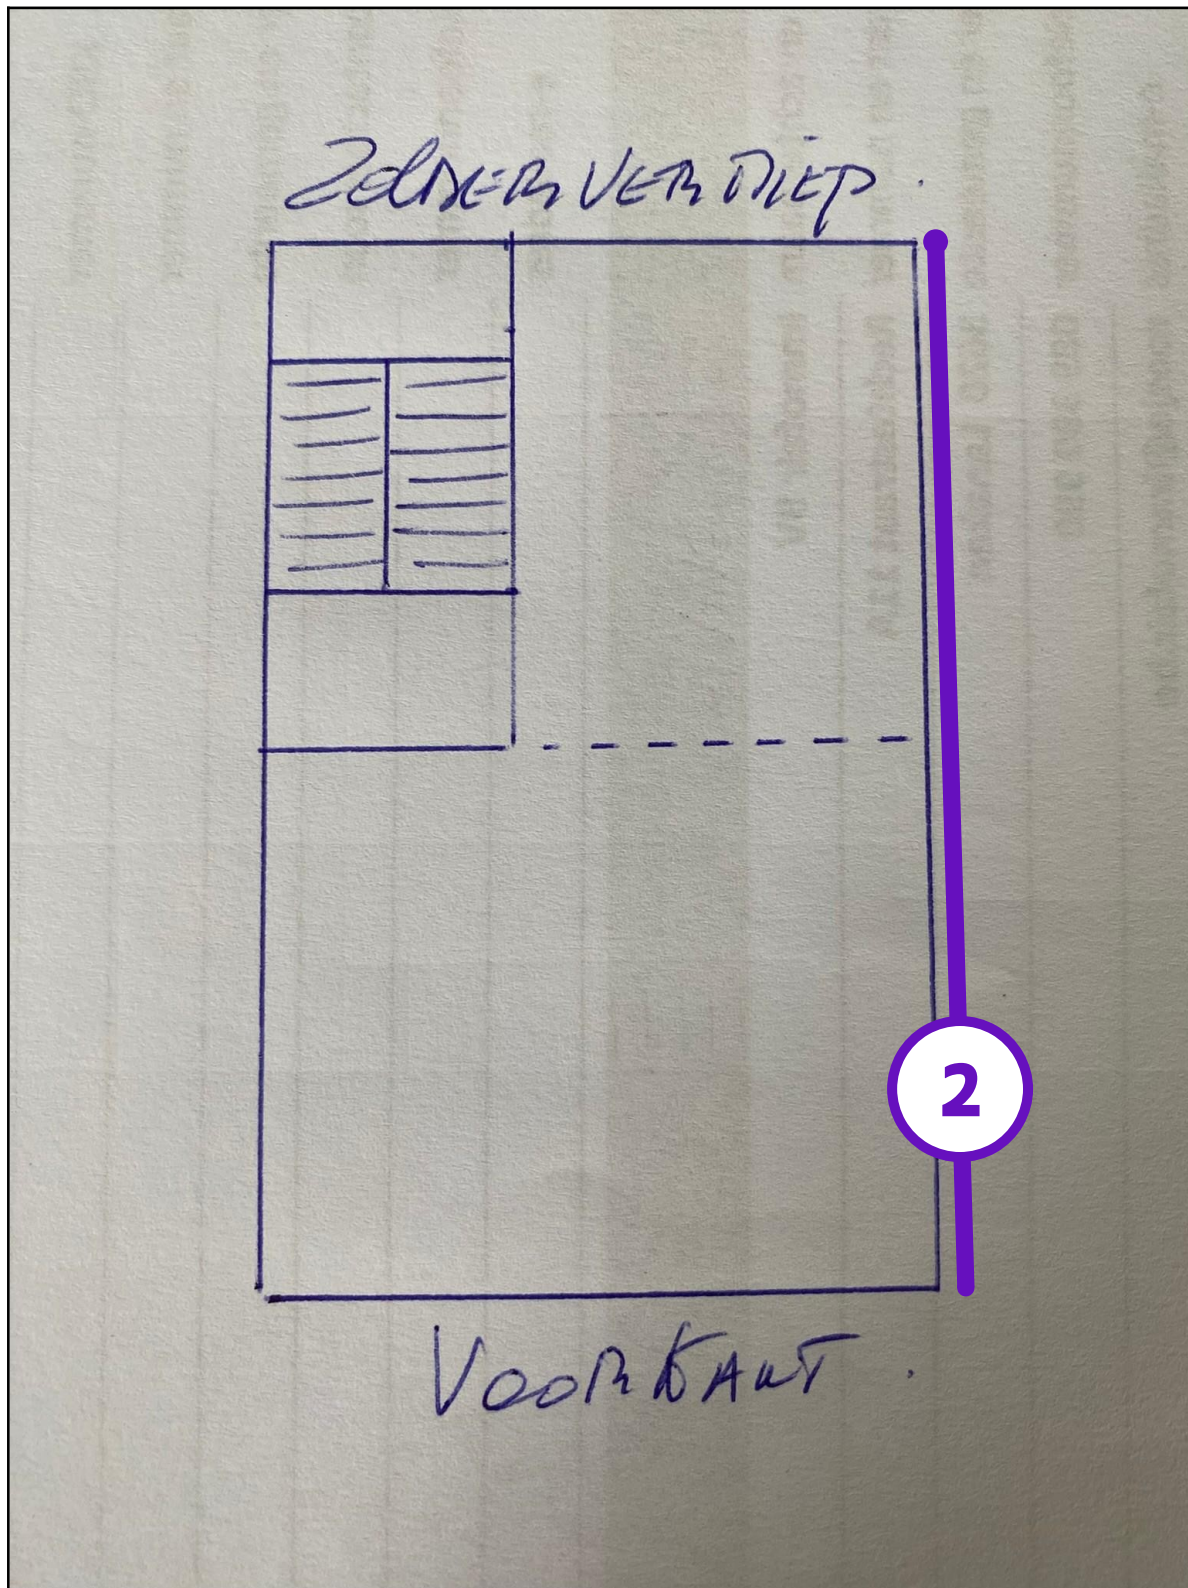
## Plan 1.3: Zolderverdiep

| 2. Gevelbekleding enkel rechts bestaande uit leien<br>niet verdacht van 2021 | Advies | - |

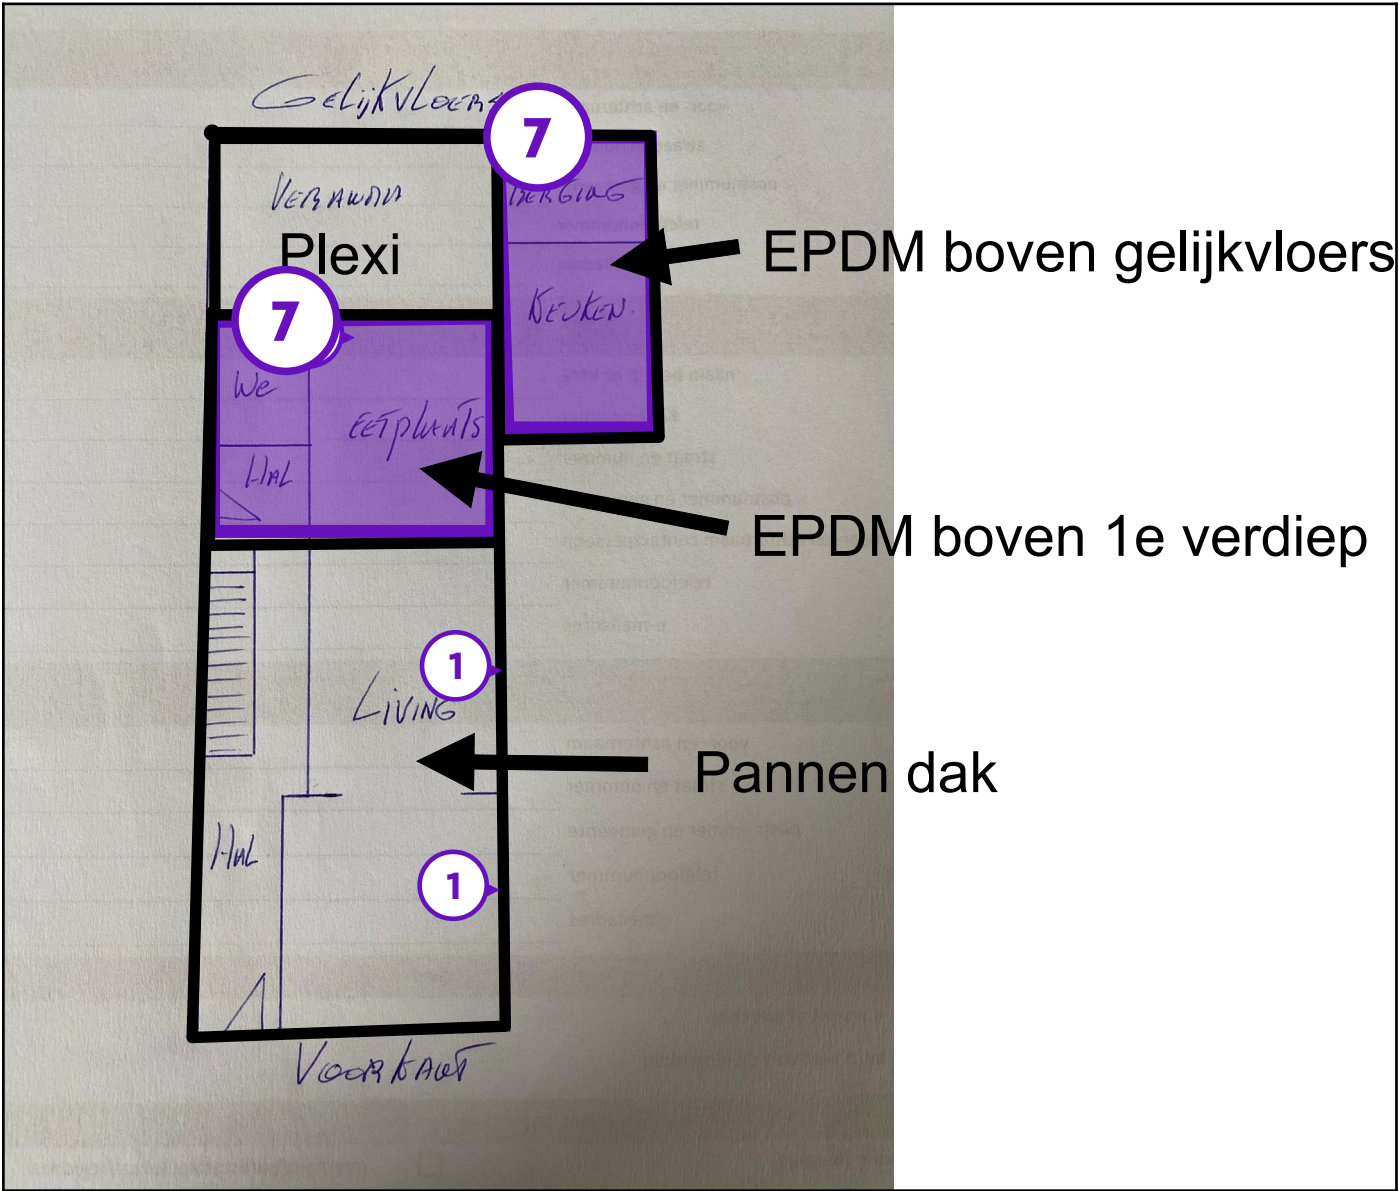
# Plan 1.5: Dakenplan

| Beschrijving | Type | Actie |
|---|---|---|
| 7. Dakbedekking 2 platte daken (niet verdacht) van EPDM | Overige ruimte of materiaal | - |

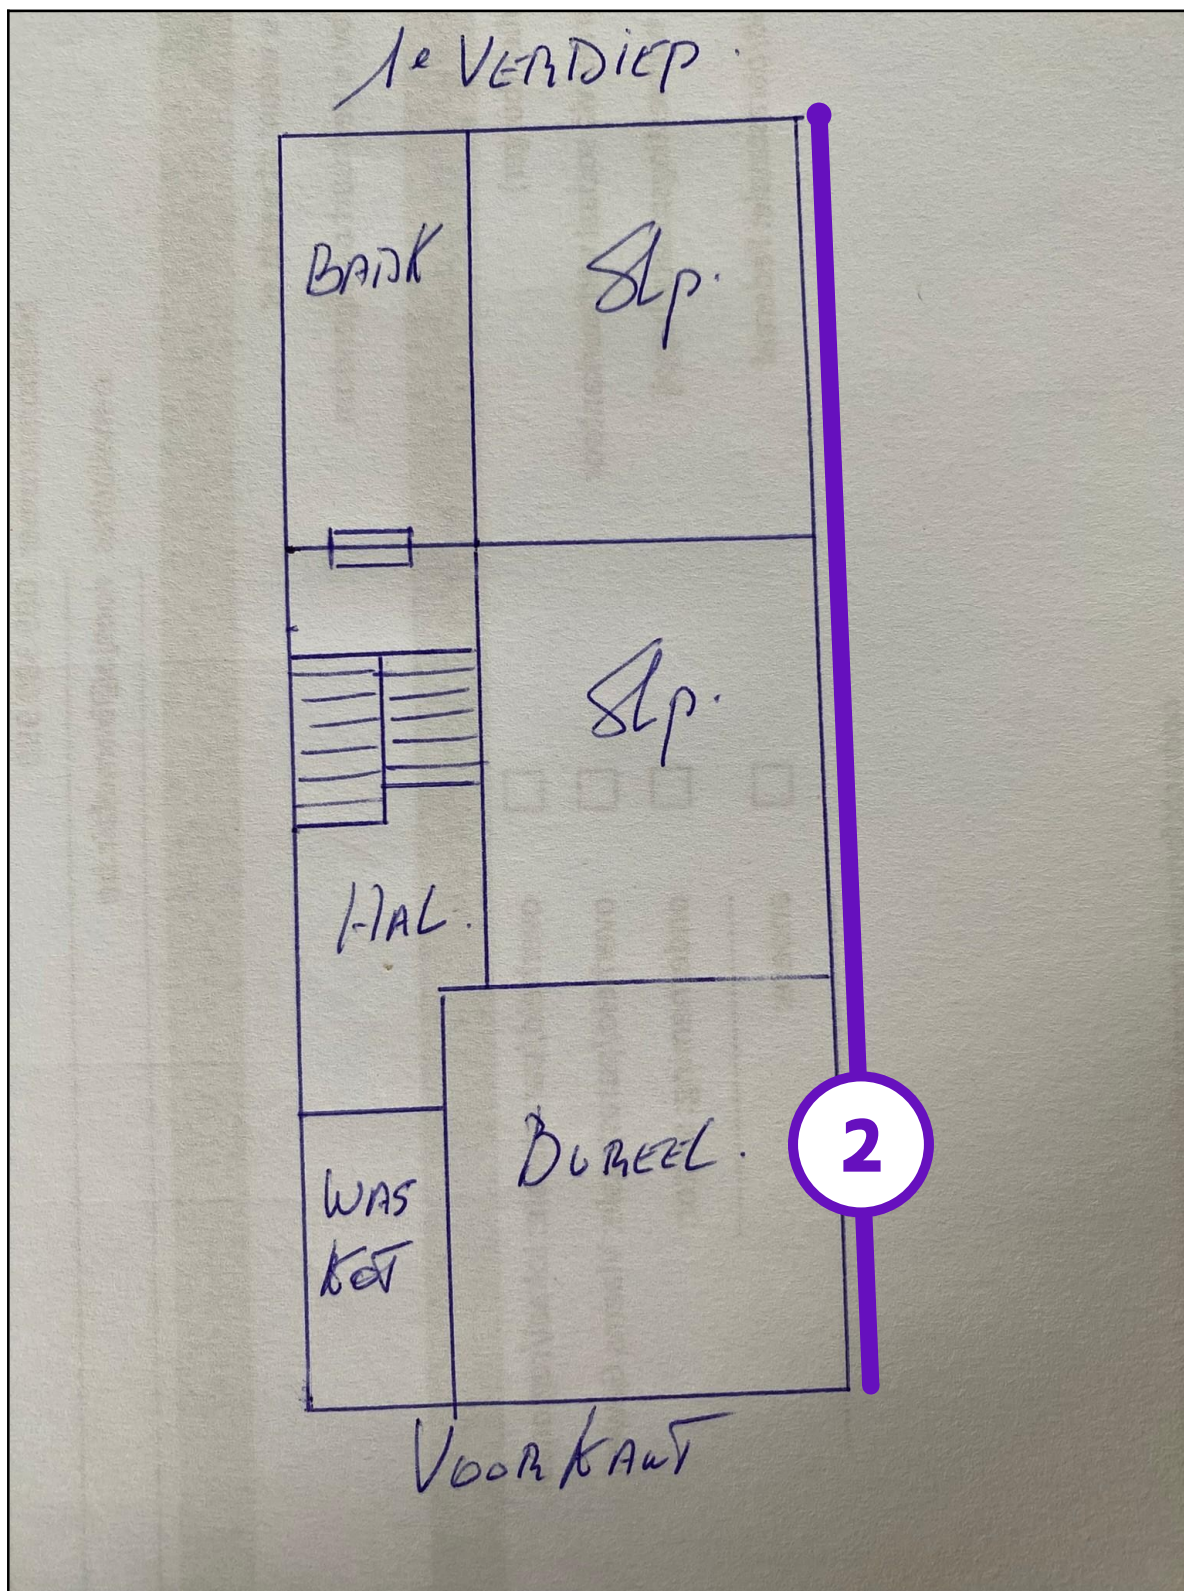
## Plan 1.6: 1e verdiep kopie

| 2. Gevelbekleding enkel rechts bestaande uit leien<br>niet verdacht van 2021 | Advies | - |
