# Asbestinventarisatetest

Heidebloemstraat 8, 3660 Oudsbergen

Attestnummer : 20260930-000232.000

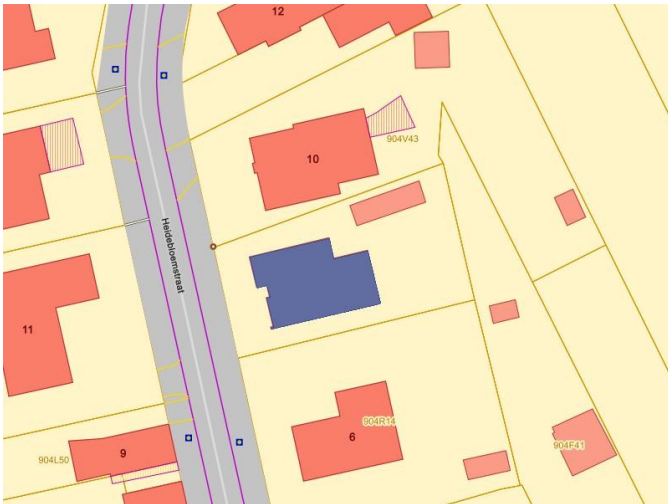
## Zone 1: Hoofdgebouw

Tijdens de inspectie vastgesteld:

- 3 Asbestmaterialen**
- 2 Beperkingen**
- 0 Uitsluitingen
- 0 Roerende goederen
- 0 Puin, steenslag, (water)bodem
- 0 Adviezen
- 5 Geen asbest**

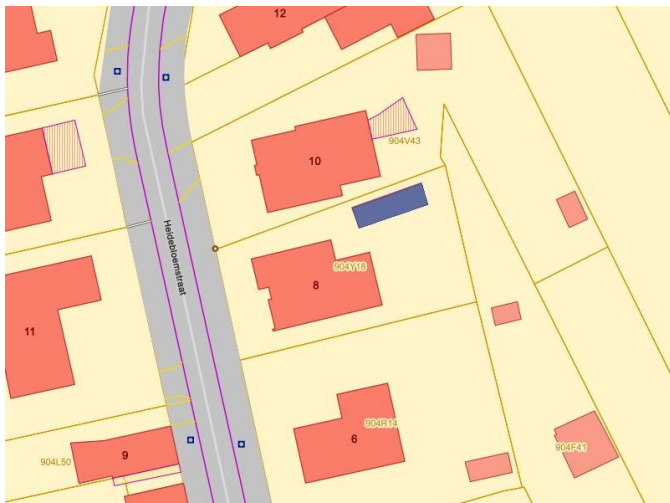
## Zone 2: Bijgebouw

Tijdens de inspectie vastgesteld:

### 2 Asbestmaterialen

0 Geen asbest
