Asbestinventarisatattest

Koningin Astridlaan 138, 2800 Mechelen
Gemeenschappelijke delen

Attestnummer : 20250224-000090.000

Uitgegeven op : 24.02.2025

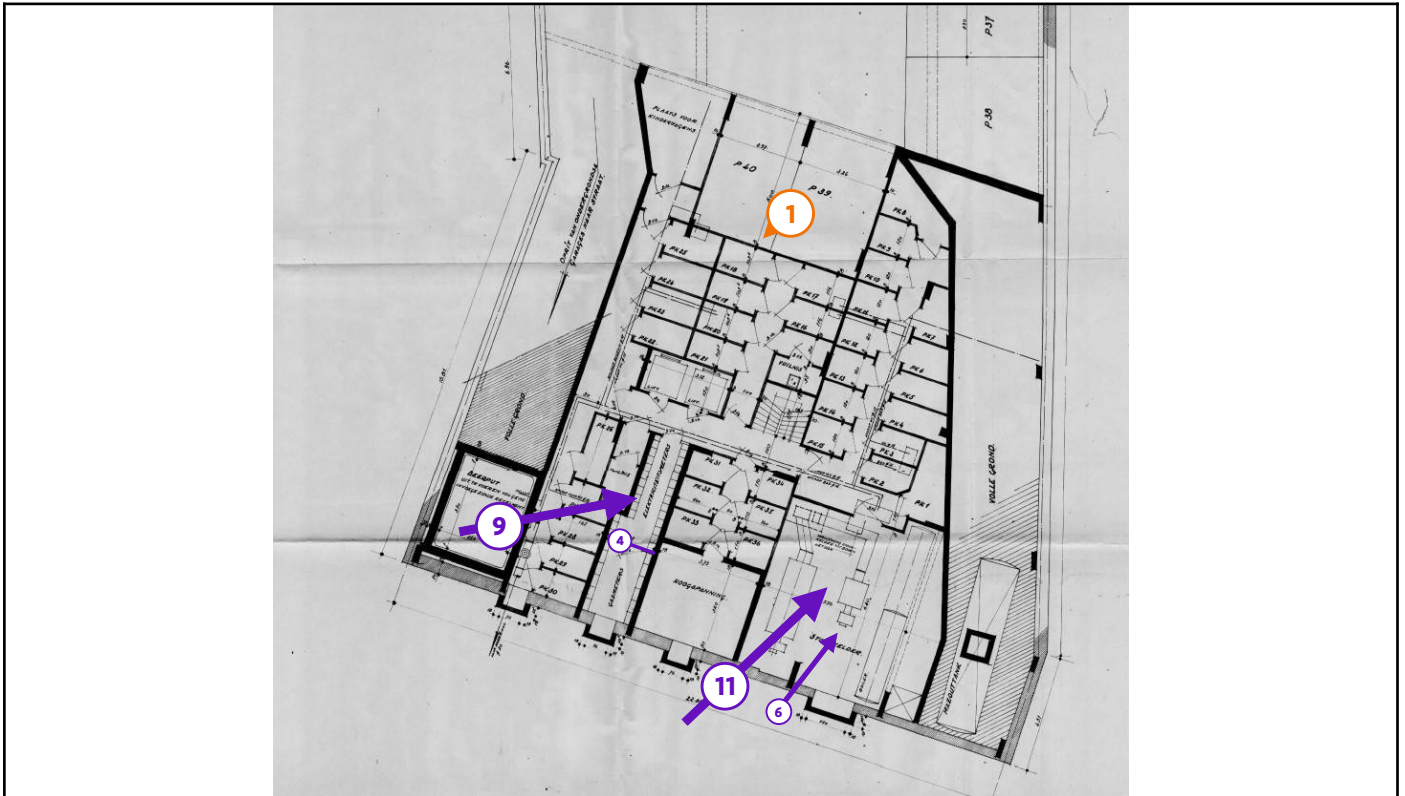
Plan 1.1: plan kelder

Beschrijving	Type	Actie
1. Oude pakkingen CV-installatie	Asbestmateriaal	Verwijderen
4. Lokaal gasmeter(s).	Beperking	-
6. Verwarmingsketel, Viessmann Vitrocrossal	Advies	-
9. Nieuwe stroomtellers	Advies	-
11. Leidingisolatie kelder	Advies	-

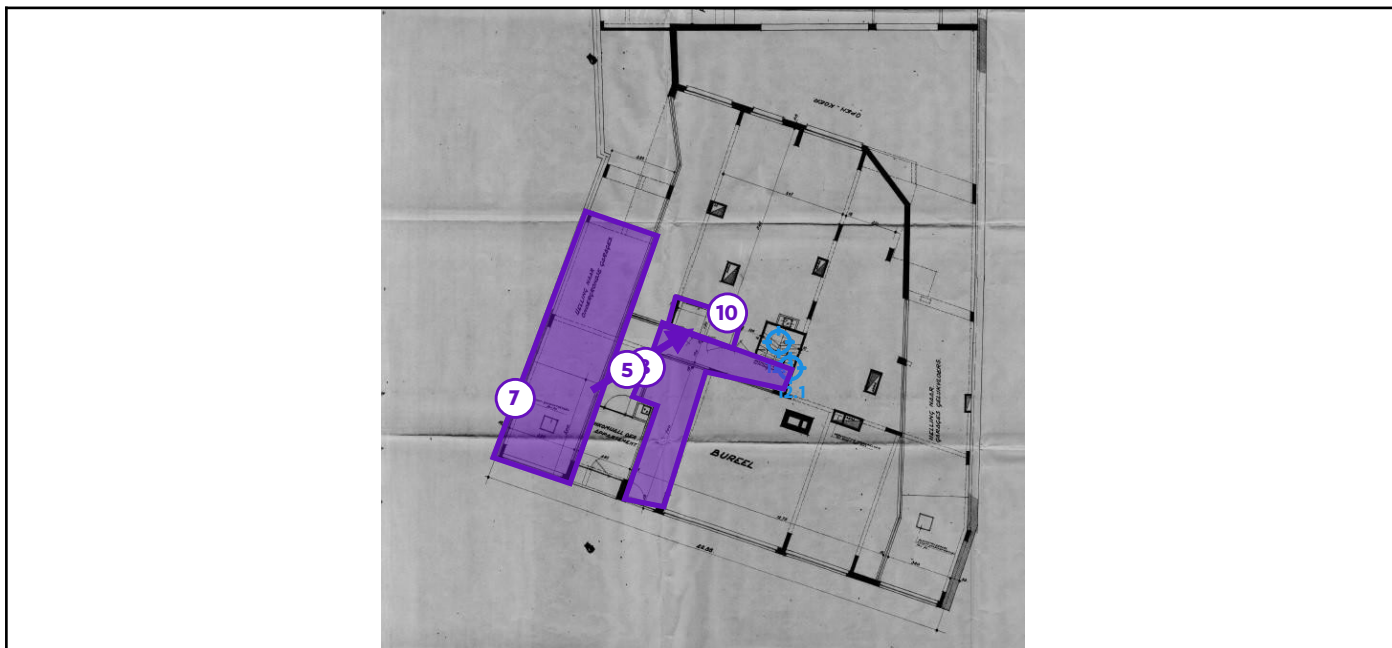
Plan 1.2: plan +1

Beschrijving	Type	Actie
5. Gemoderniseerde liften	Advies	-
7. Beplating inrit garage	Advies	-
8. Ingang/gelijkvloerse hal recent gerenoveerd.	Advies	-
10. Liftschacht	Advies	-
12. Pleisterwerk traphal	Geen asbest	-
12.1 Code: 2500055-001	Mengmonster	-

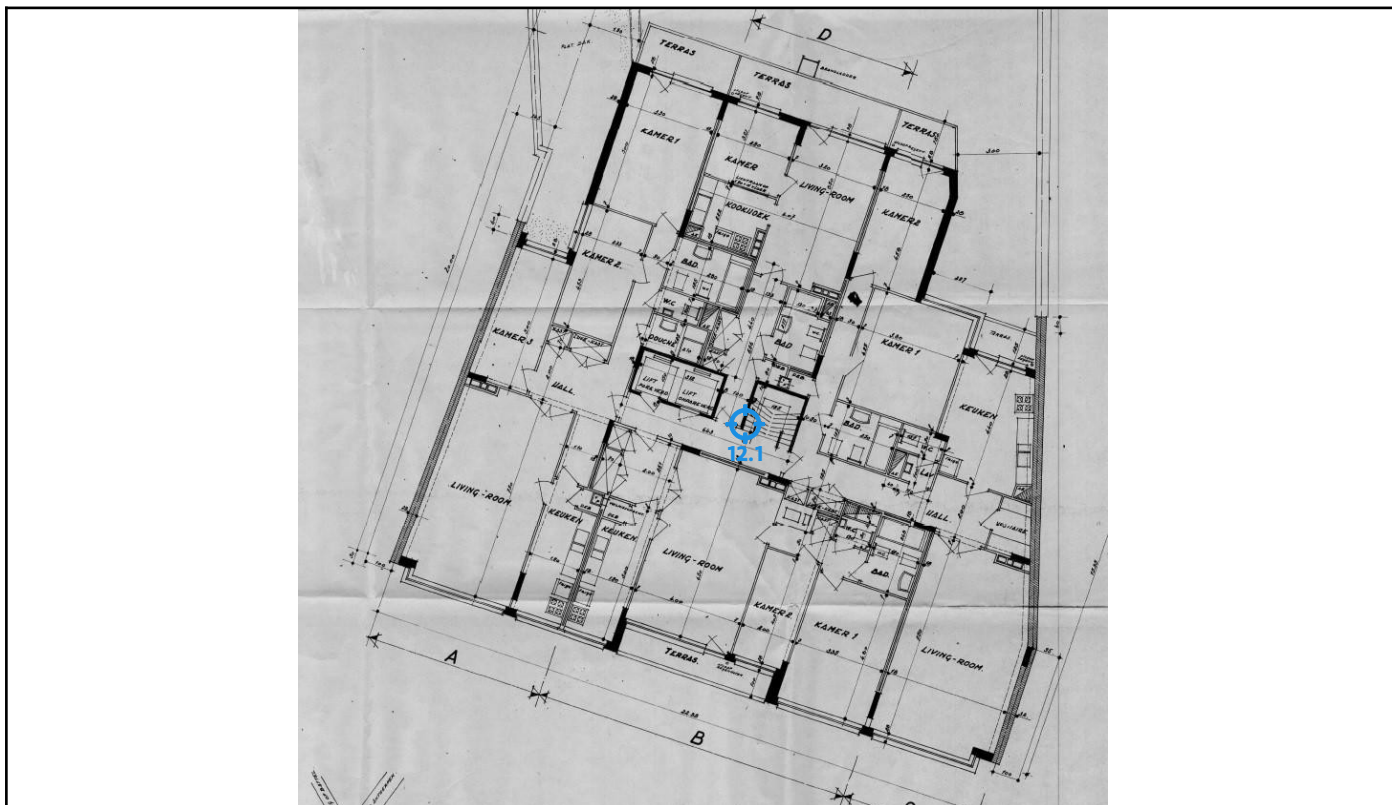
Plan 1.3: plan+1en2

Beschrijving	Type	Actie
12. Pleisterwerk traphal	Geen asbest	-
12.1 Code: 2500055-001	Mengmonster	-

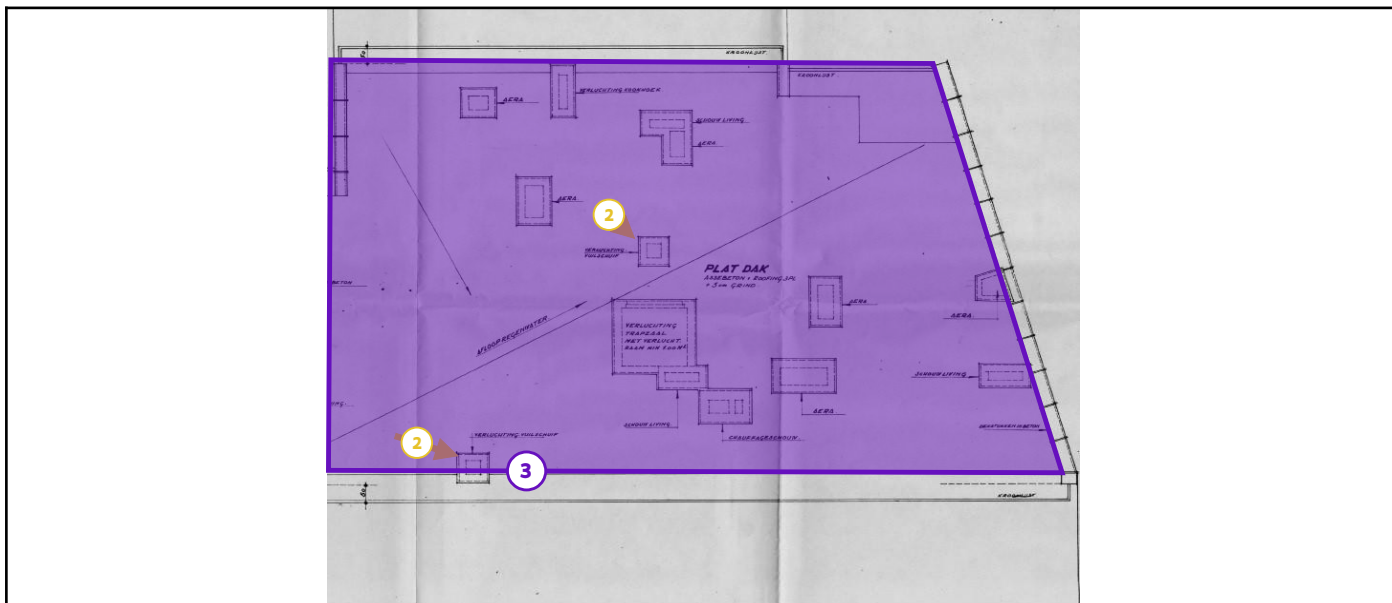
Plan 1.4: dakplan

Beschrijving	Type	Actie
2. Stortkokers asbestcement.	Asbestmateriaal	Zorgvuldig beheren
3. Geen toegang tot het dak.	Beperking	-
