# Asbestinventarisatattest

Tramweg 11, 2820 Bonheiden

Attestnummer : 20260706-000266.000

Uitgegeven op : 06.07.2026

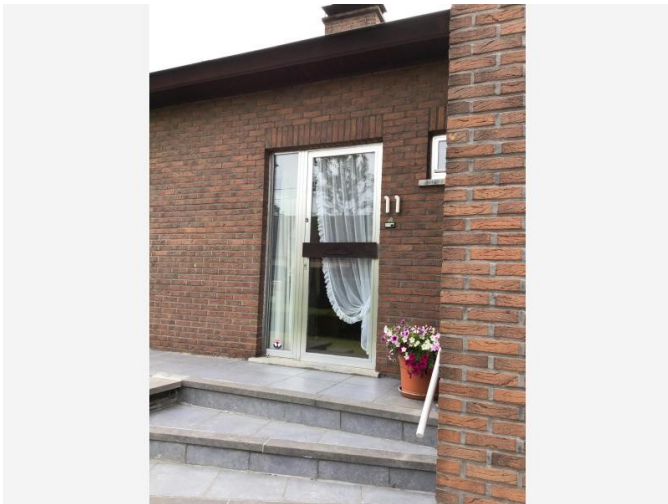
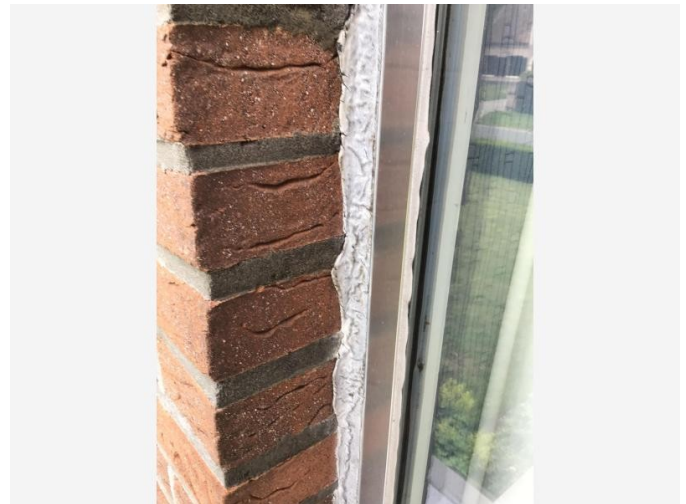
| Identificatiemethode | De asbestdeskundige beoordeelt het materiaal als asbestverdacht en dus asbesthoudend, en dit zonder monstername.<br><br>Motivatie: De monstername brengt andere schade aan dan schade die inherent is aan de monstername. |
| Opmerking | De hoeveelheid is een inschatting |

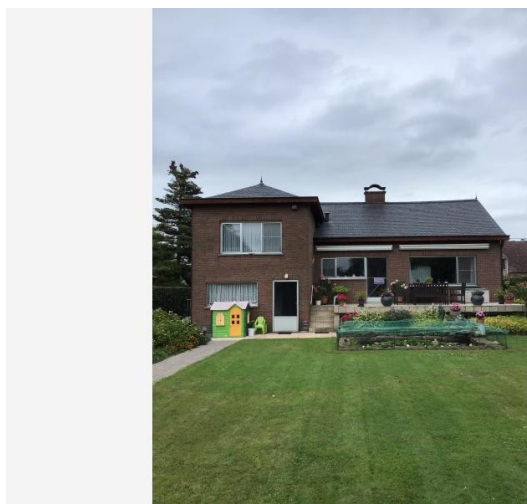
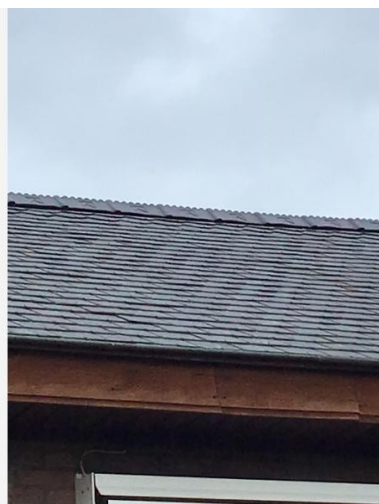
## Fiche 15: Hoofdgebouw dak

| Beschrijving | Notitie | Terug te vinden op plannen |
|---|---|---|
| Fiche 15: Hoofdgebouw dak | Natuurleien | - |
