# Asbestinventarisatetest

Kopslaan 18, 3970 Leopoldsburg

Attestnummer : 20230217-000540.000

Uitgegeven op : 17.02.2023

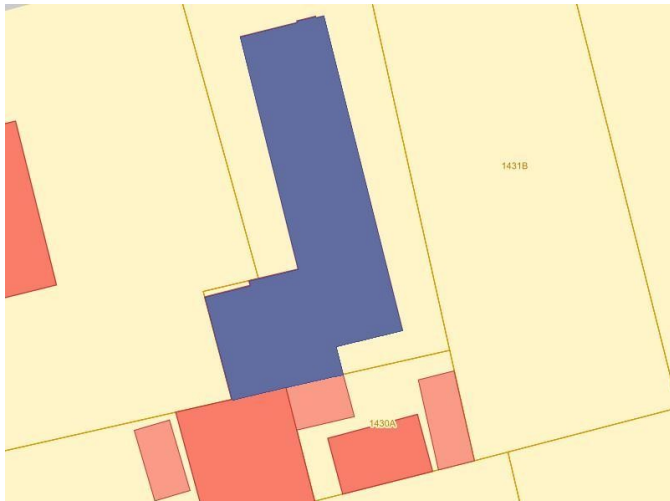
## Zone 1: Hoofdgebouw

Tijdens de inspectie vastgesteld:

### **3 Asbestmaterialen**

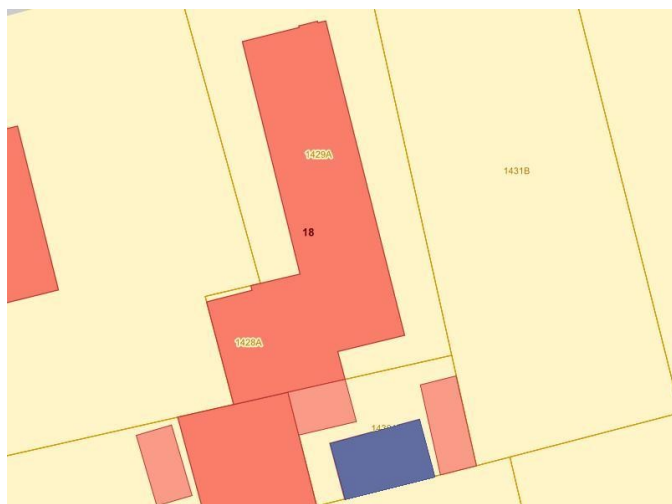
## Zone 4: Hoofdgebouw

Tijdens de inspectie vastgesteld:

- 1 Asbestmateriaal**
- 0 Beperking
- 0 Uitsluiting
- 0 Roerend goed
- 0 Puin, steenslag, (water)bodem
- 0 Advies
- 0 Geen asbest
