Asbestinventarisatetest

Kerkhoven 7, 2490 Balen

Attestnummer : 20230312-000060.000

Uitgegeven op : 12.03.2023

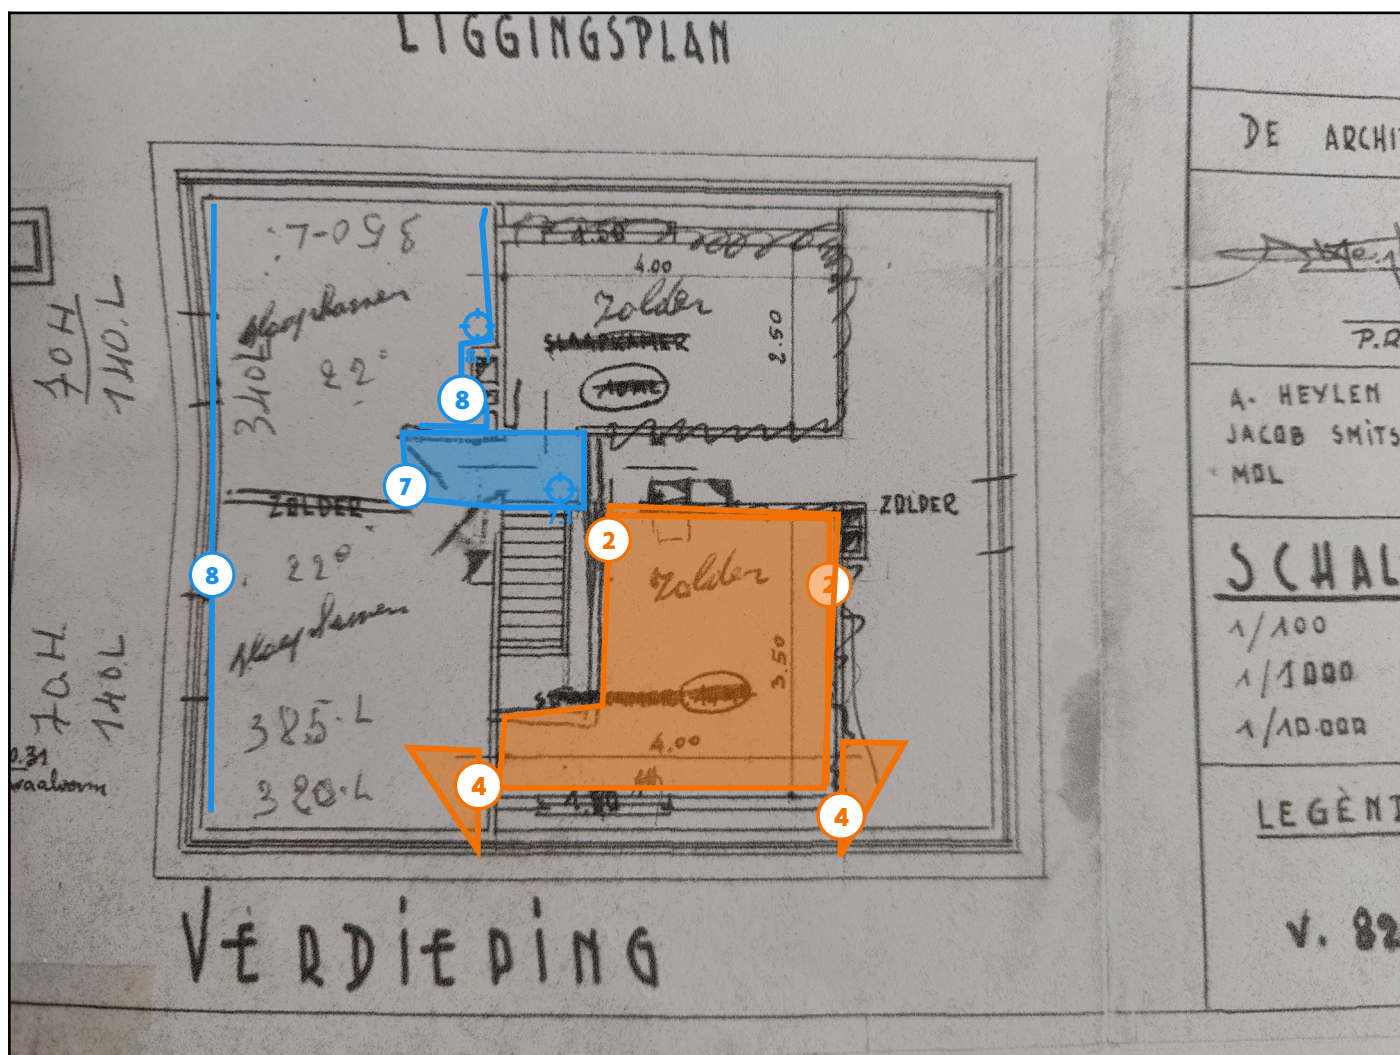
Plan 1.1: eerste verdieping

Beschrijving	Type	Actie
2. menuiserie platen	Asbestmateriaal	Verwijderen
4. gevelleien	Asbestmateriaal	Verwijderen
7. lijm vloerbekleding	Geen asbest	-
7.1 Code: 2490KER7-Li1	Puntmonster	-
8. bezetsel	Geen asbest	-
8.1 Code: 3490KER7-M1	Mengmonster	-

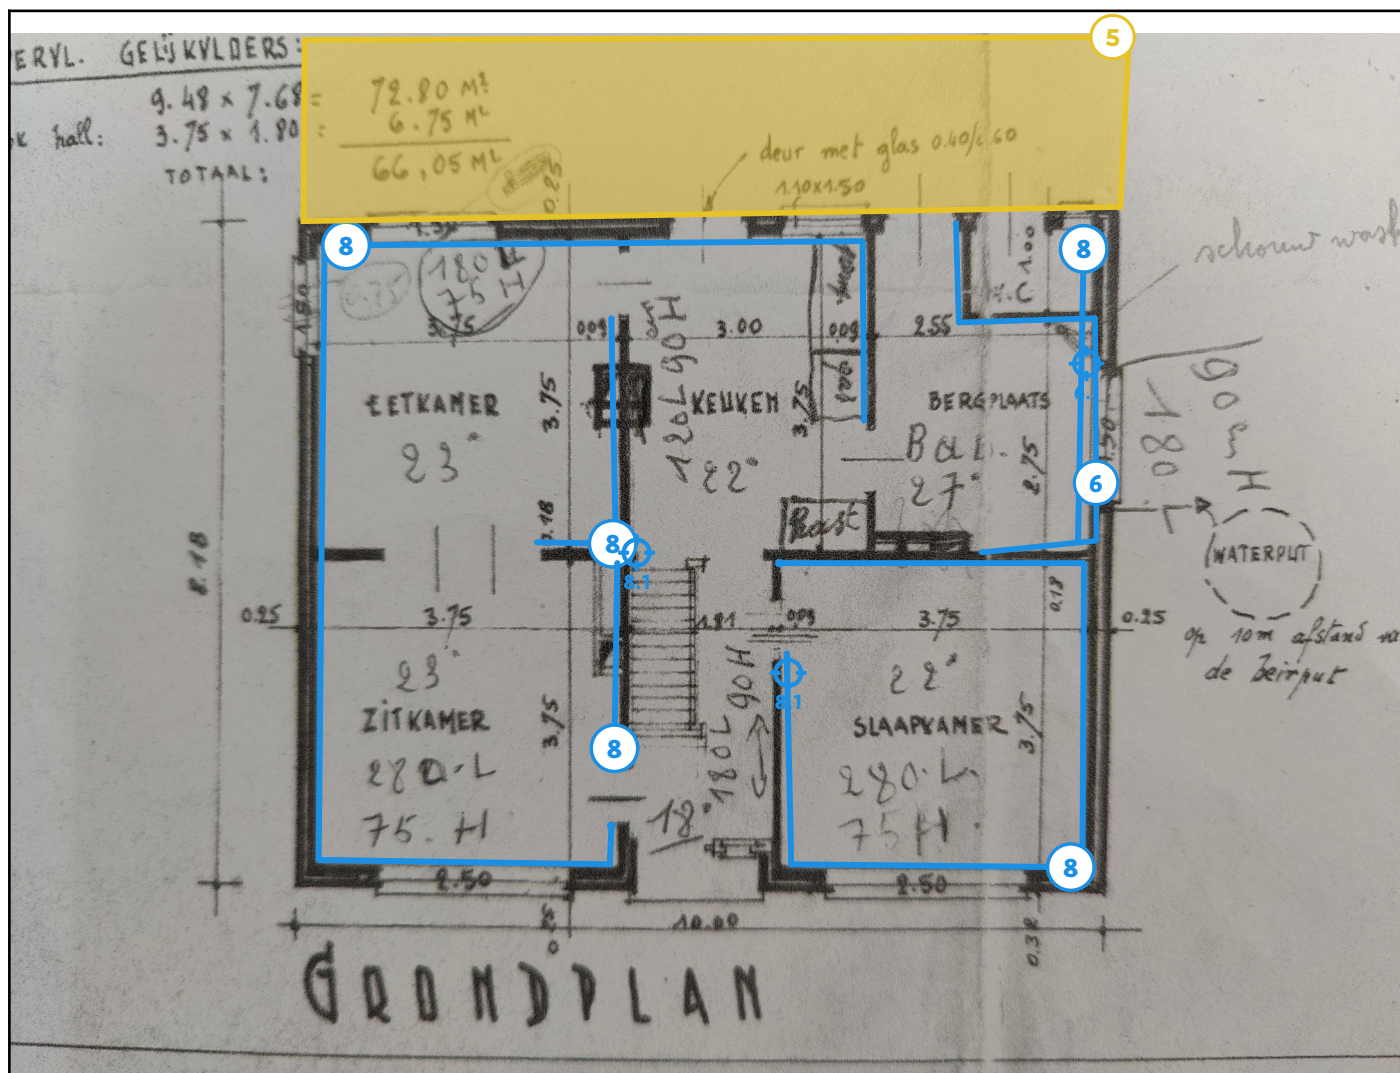
Plan 1.2: gelijkvloers

Beschrijving	Type	Actie
5. roofing	Asbestmateriaal	Zorgvuldig beheren
6. tegellijn badkamer	Geen asbest	-
6.1 Code: 2490KER7-L1	Puntmonster	-
8. bezetsel	Geen asbest	-
8.1 Code: 3490KER7-M1	Mengmonster	-

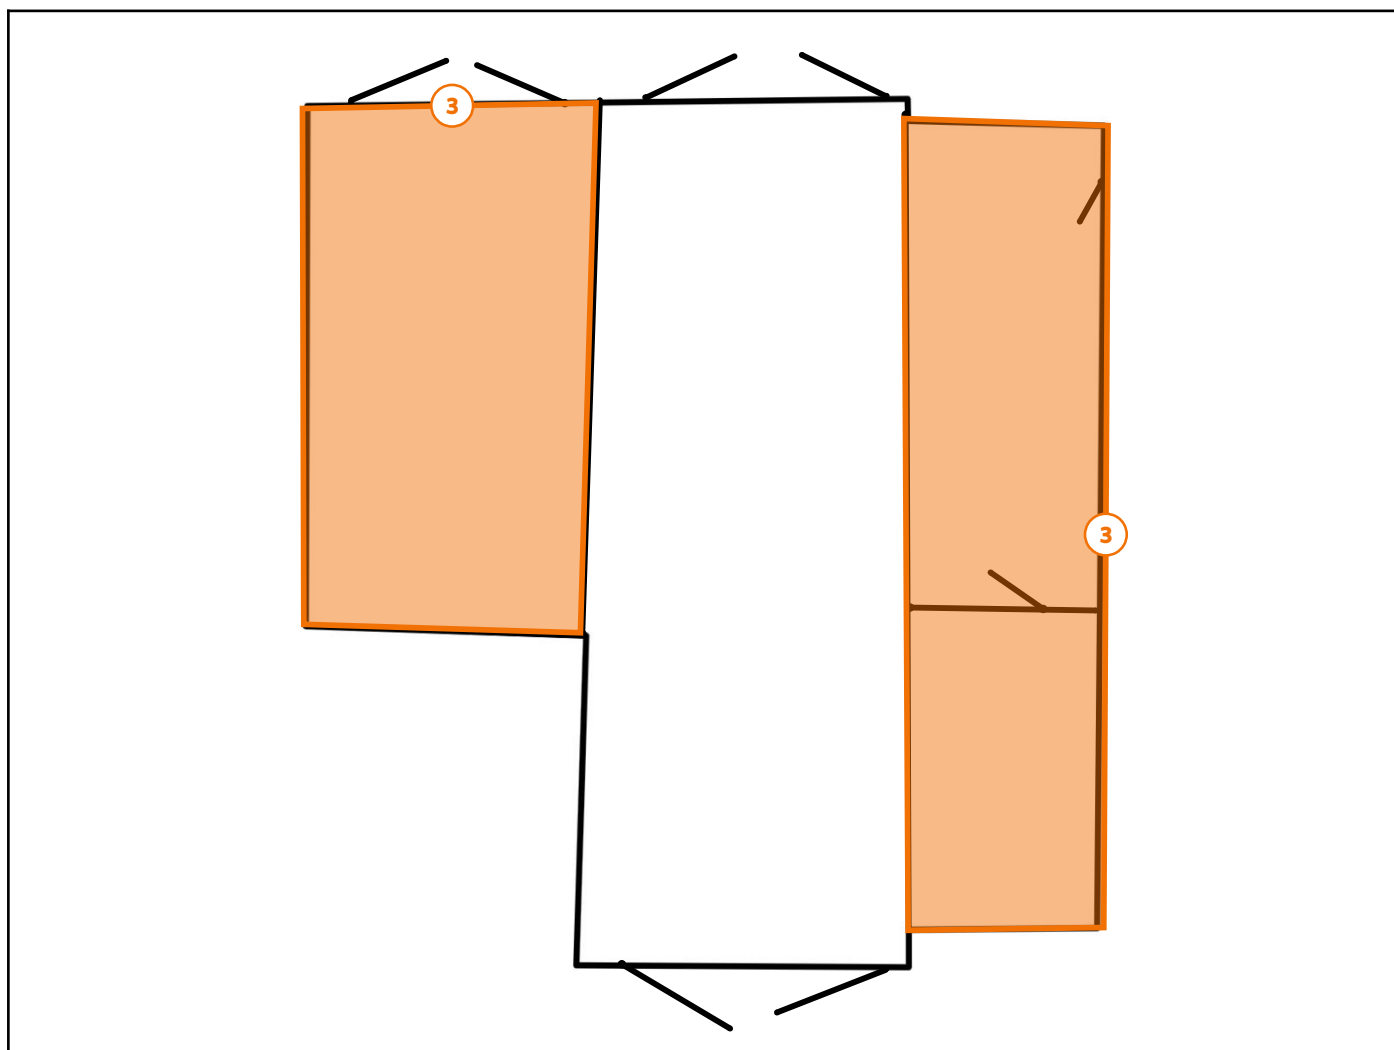
Plan 2.1: Bijgebouw plan

Beschrijving	Type	Actie
3. golfplaten	Asbestmateriaal	Verwijderen

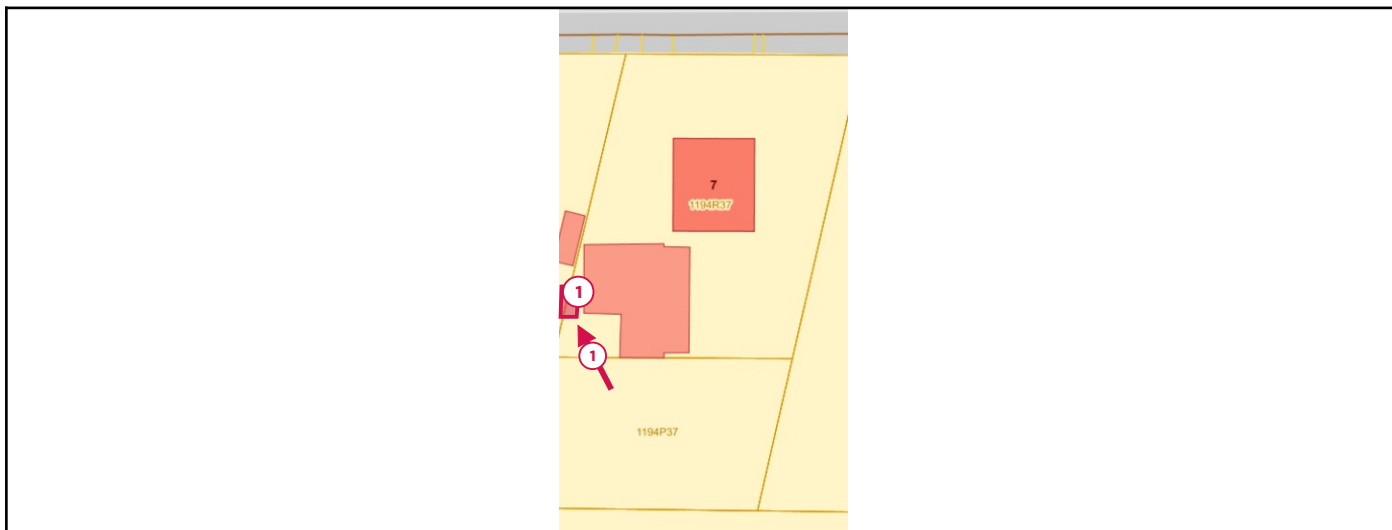
Plan 3.1: Vaststellingen buiten de constructies

Beschrijving	Type	Actie
1. golfplaten	Asbestmateriaal	Dringend verwijderen
