Asbestinventarisatetest

Louis Lecocqstraat 42, 3970 Leopoldsburg

Attestnummer : 20230524-000131.000

Uitgegeven op : 24.05.2023

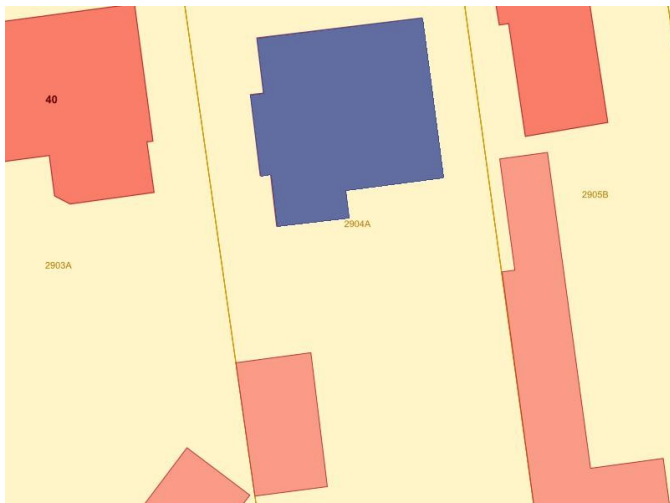
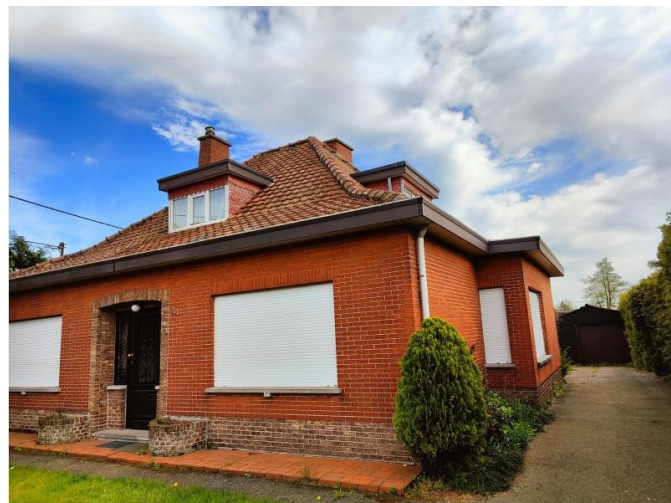
Zone 1: Hoofdgebouw

Tijdens de inspectie vastgesteld:

2 Asbestmaterialen

Beschrijving	Type	Actie
2. leien	Asbestmateriaal	Verwijderen
6. bakeliet	Geen asbest	-
7. behangpapier	Geen asbest	-
7.1 Code: 3970LOU42-P1	Puntmonster	-
8. bezetsel	Geen asbest	-
8.1 Code: 3970LOU42-M1	Mengmonster	-

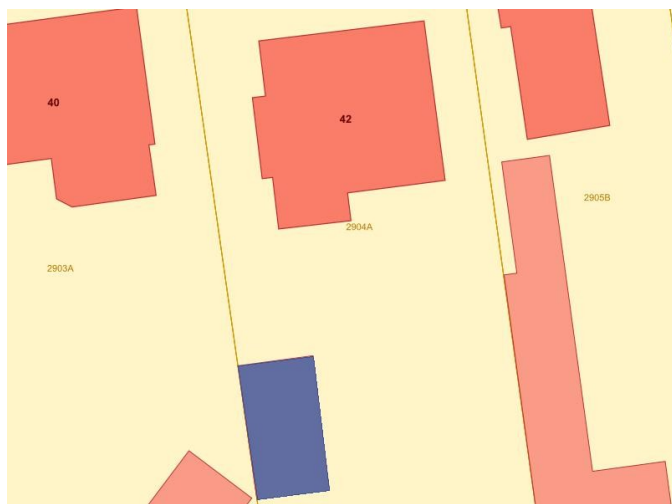
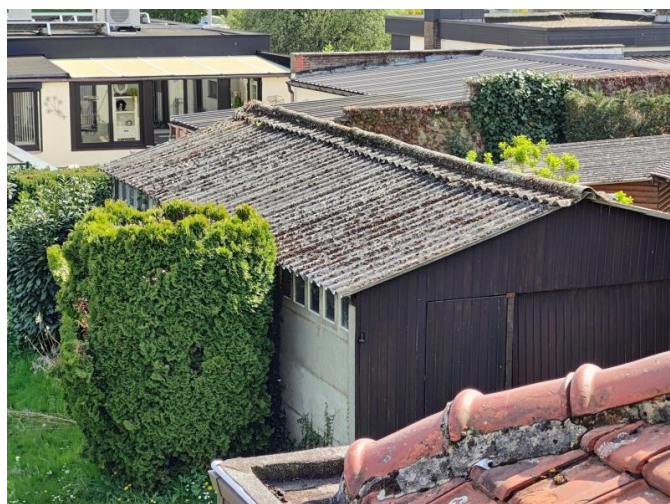
Zone 2: Bijgebouw

Tijdens de inspectie vastgesteld:

2 Asbestmaterialen
