Asbestinventarisatetest

Kruisstraat 22, 3920 Lommel

Attestnummer : 20230602-000472.000

Uitgegeven op : 02.06.2023

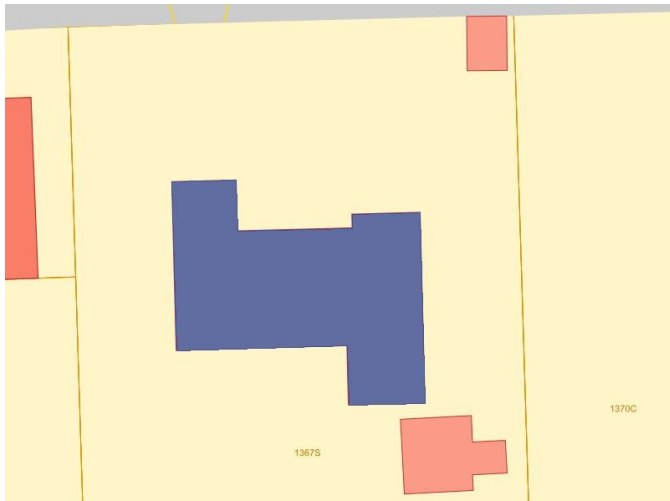
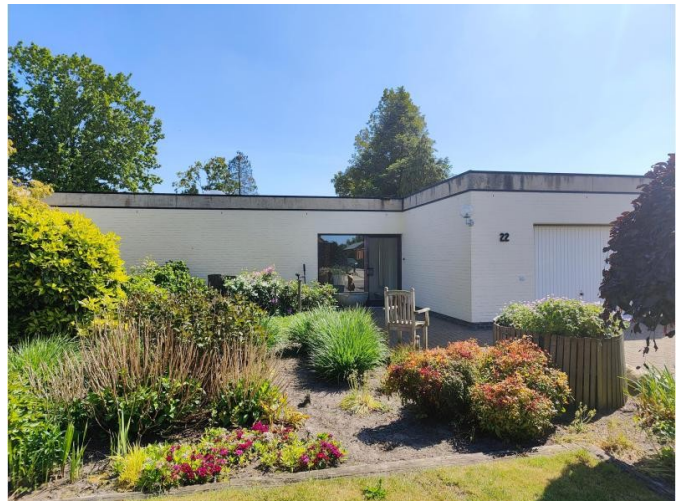
Zone 1: Hoofdgebouw

Tijdens de inspectie vastgesteld:

1 **Asbestmateriaal**

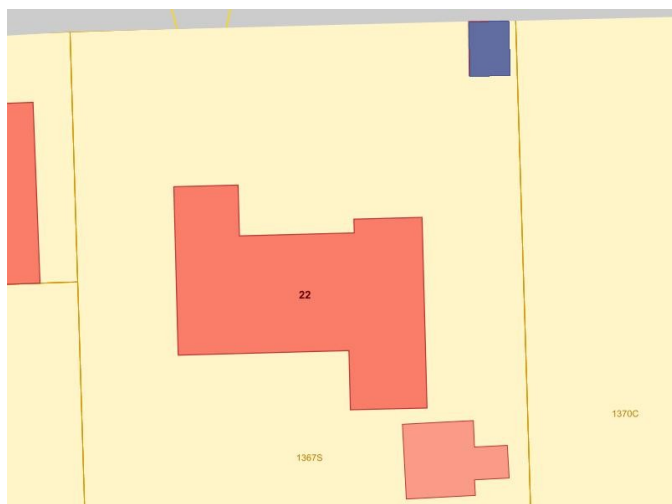
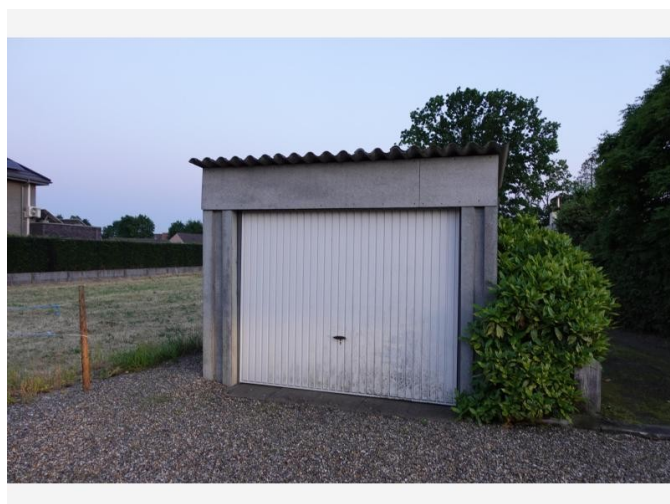
Zone 2: Bijgebouw

Tijdens de inspectie vastgesteld:

2 Asbestmaterialen

Beschrijving	Type	Actie
1. golfplaten	Asbestmateriaal	Verwijderen
2. menuiserie platen	Asbestmateriaal	Zorgvuldig beheren

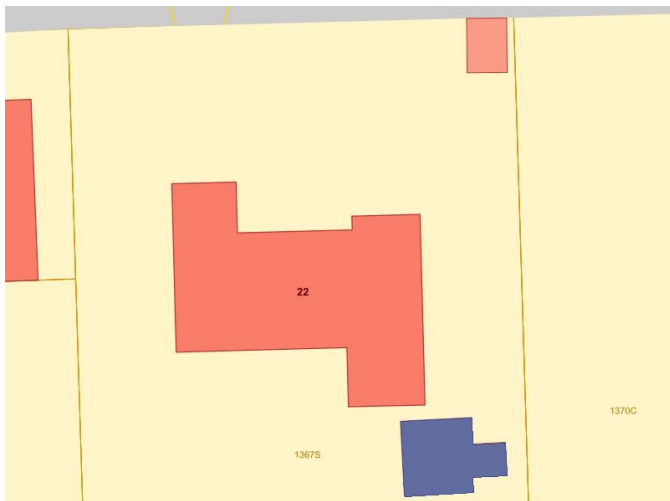
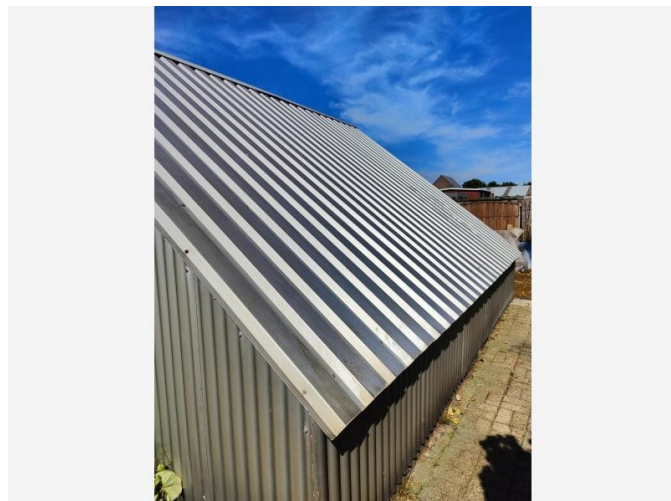
Zone 3: Bijgebouw

Tijdens de inspectie vastgesteld:

- 0 Asbestmaterialen
- 0 Beperkingen
- 0 Uitsluitingen
- 0 Roerende goederen
- 0 Puin, steenslag, (water)bodem
- 0 Adviezen
- 0 Geen asbest
