Asbestinventarisatetest

Boekweitstraat 17, 3920 Lommel

Attestnummer : 20231123-000283.000

Uitgegeven op : 23.11.2023

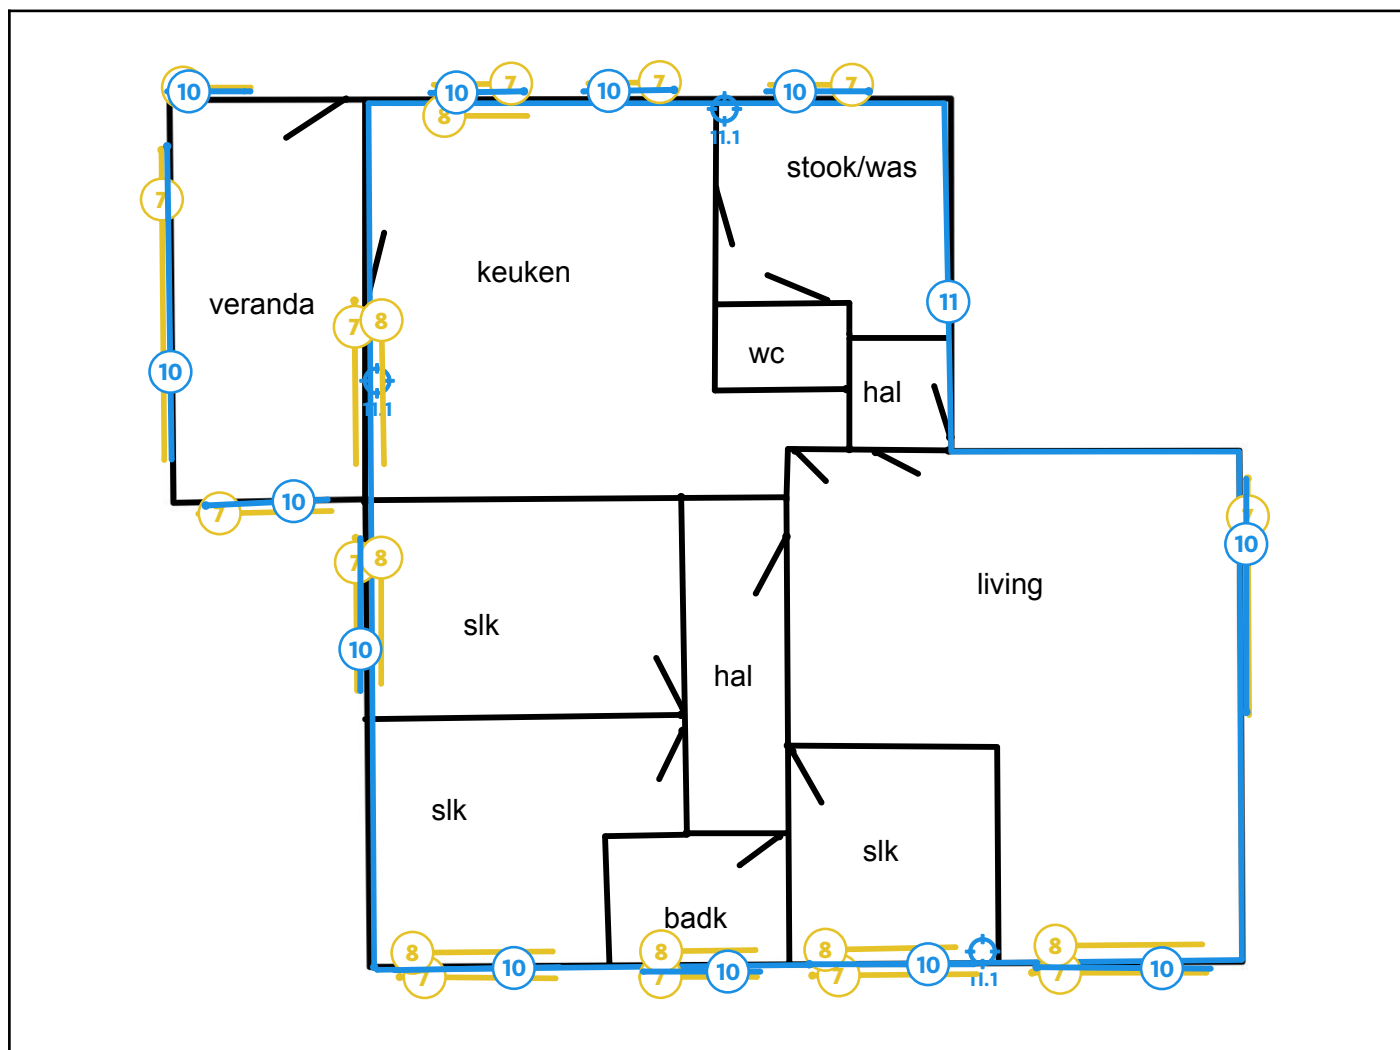
Plan 1.1: Hoofgebouw plan

Beschrijving	Type	Actie
7. AC vensterbanken	Asbestmateriaal	Zorgvuldig beheren
8. massal venstertabletten	Asbestmateriaal	Zorgvuldig beheren
10. stopverf	Geen asbest	-
11. pleisterwerk	Geen asbest	-
11.1 Code: 3920BOE17-M1	Mengmonster	-

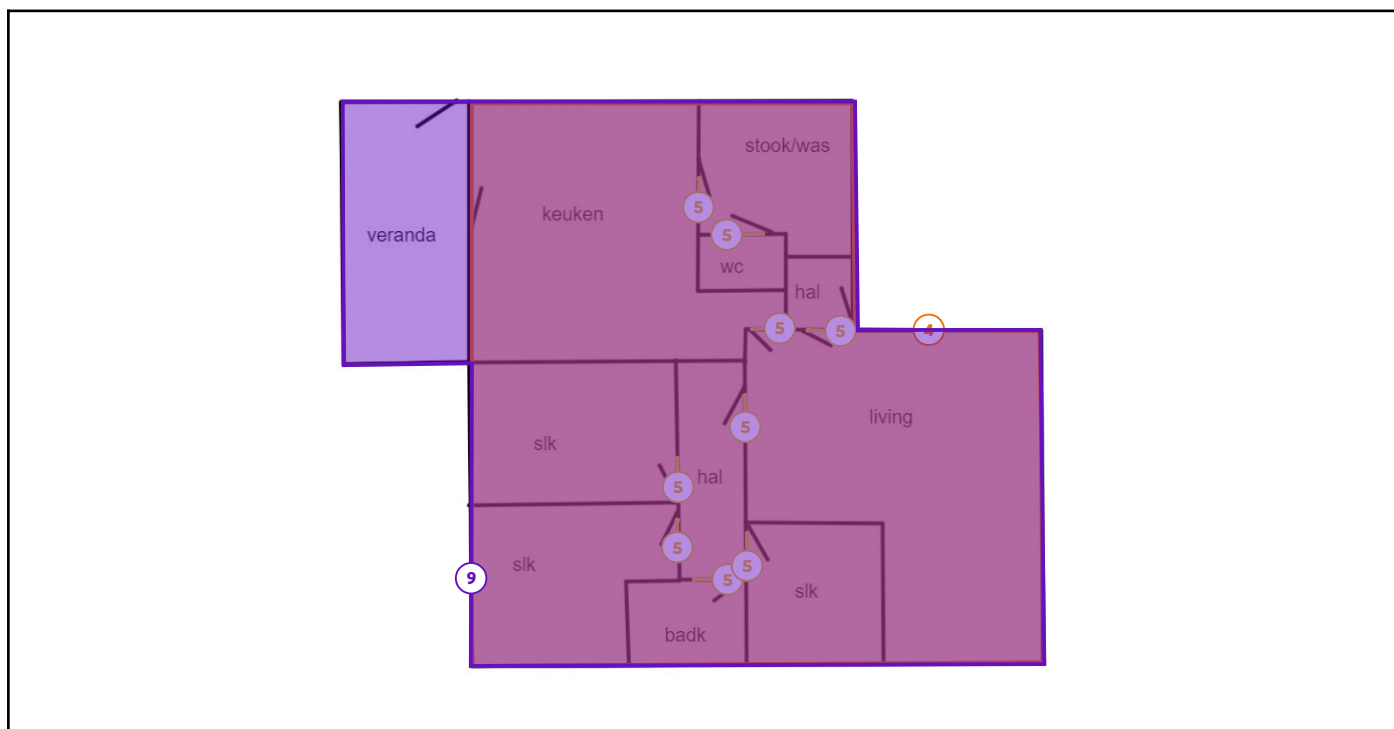
Plan 1.2: grondplan

Beschrijving	Type	Actie
4. leien	Asbestmateriaal	Verwijderen
5. massal deurdorpels	Asbestmateriaal	Zorgvuldig beheren
9. plafonds	Advies	-

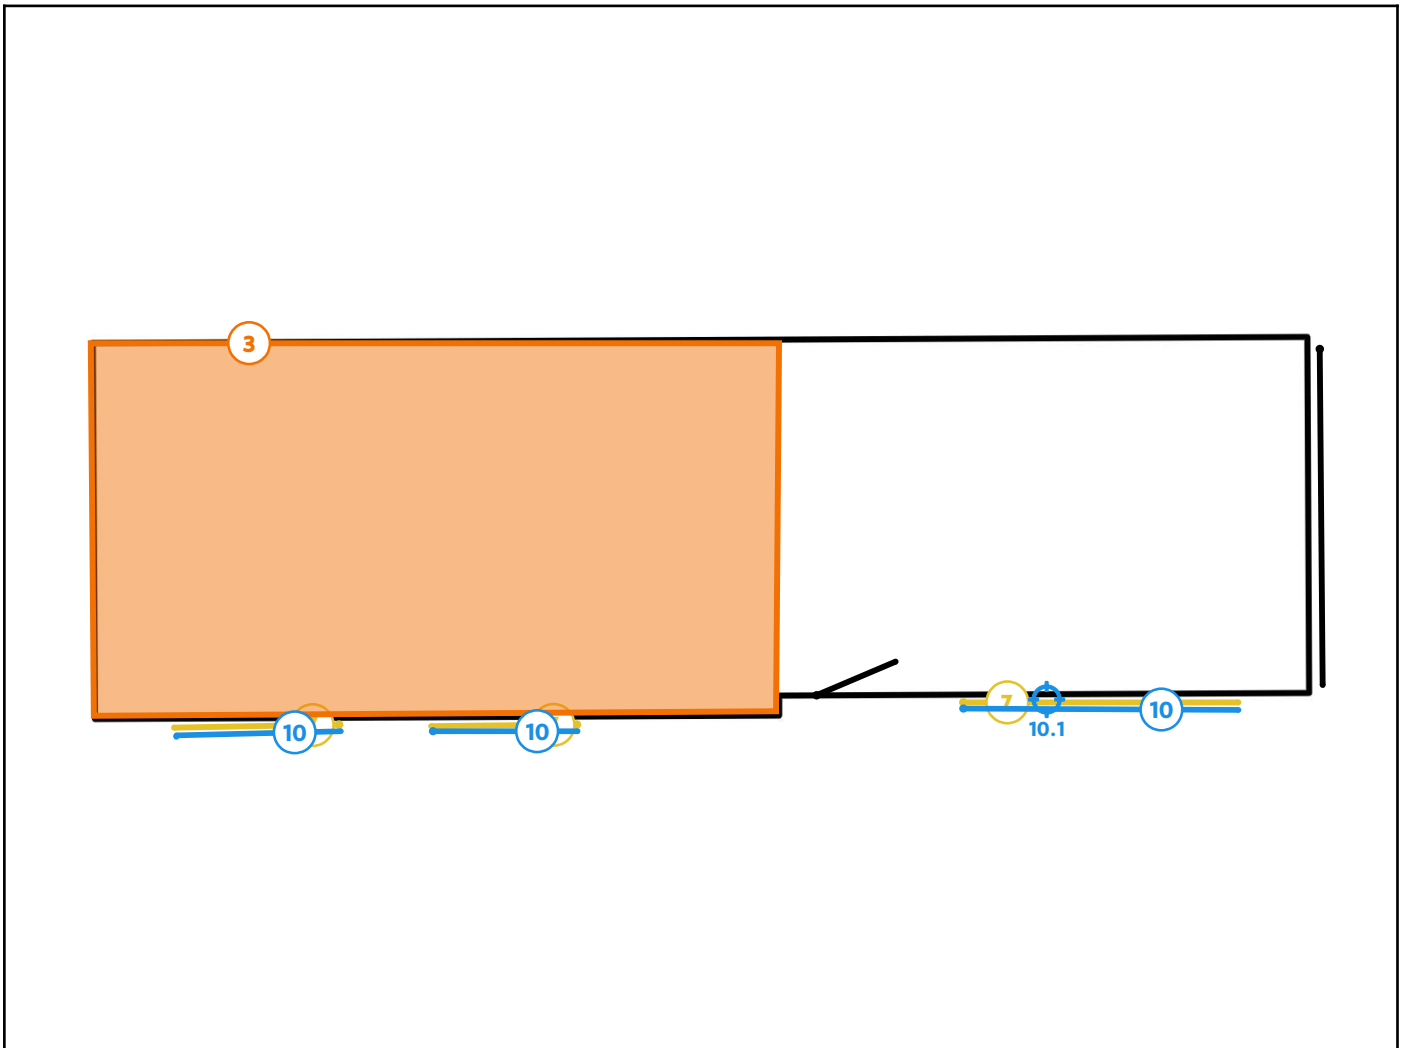
Plan 2.1: Bijgebouw plan

Beschrijving	Type	Actie
3. golfplaten zonder goot	Asbestmateriaal	Verwijderen
7. AC vensterbanken	Asbestmateriaal	Zorgvuldig beheren
10. stopverf	Geen asbest	-
10.1 Code: 3920BOE17-S1	Puntmonster	-

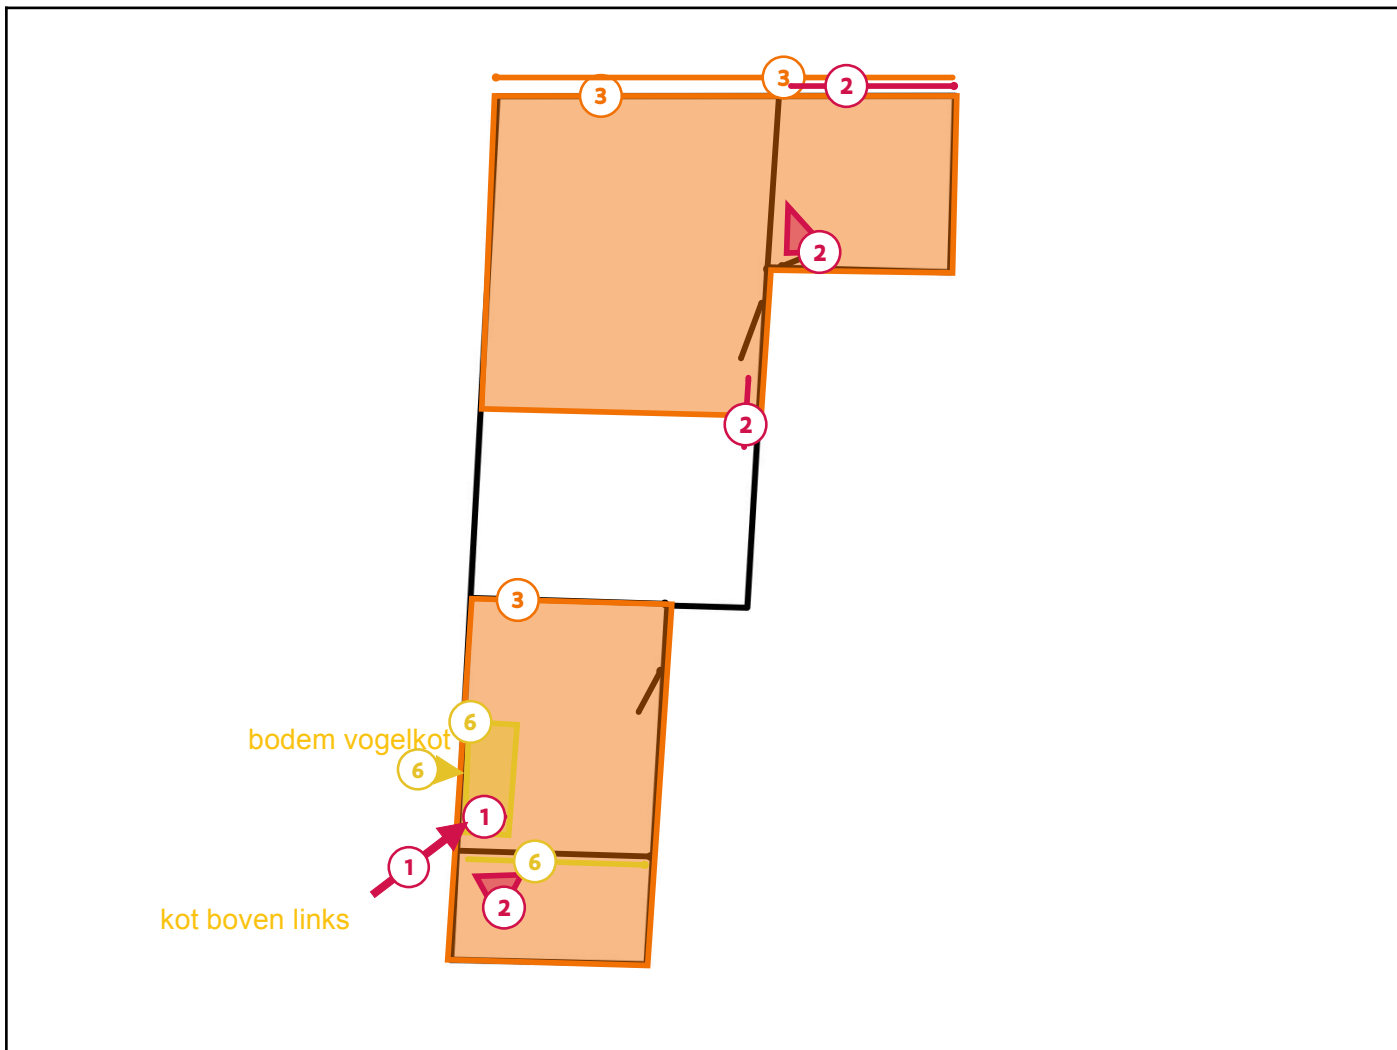
Plan 3.1: Bijgebouw plan

Beschrijving	Type	Actie
1. nokleien	Asbestmateriaal	Dringend verwijderen
2. golfplaten	Asbestmateriaal	Dringend verwijderen
3. golfplaten zonder goot	Asbestmateriaal	Verwijderen
6. menuiserieplaten	Asbestmateriaal	Zorgvuldig beheren
