Asbestinventarisatetest

Groenstraat 9, 2490 Balen

Attestnummer : 20231220-000291.000

Uitgegeven op : 20.12.2023

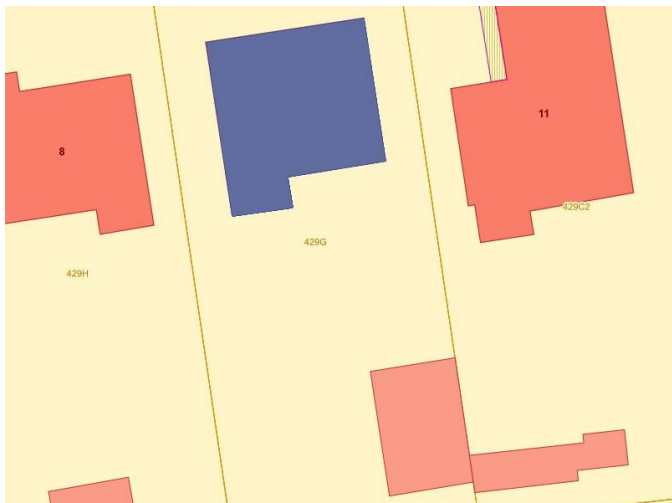
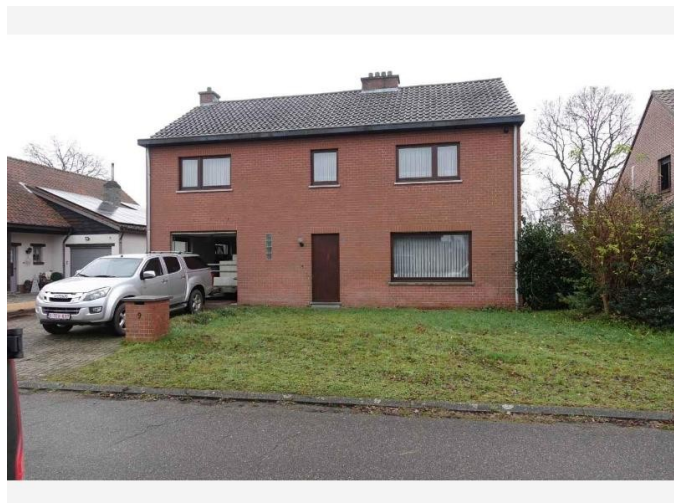
Zone 1: Hoofdgebouw

- 1 Asbestmateriaal**
- 0 Beperking
- 0 Uitsluiting
- 0 Roerend goed
- 0 Puin, steenslag, (water)bodem
- 1 Advies**
- 2 Geen asbest**

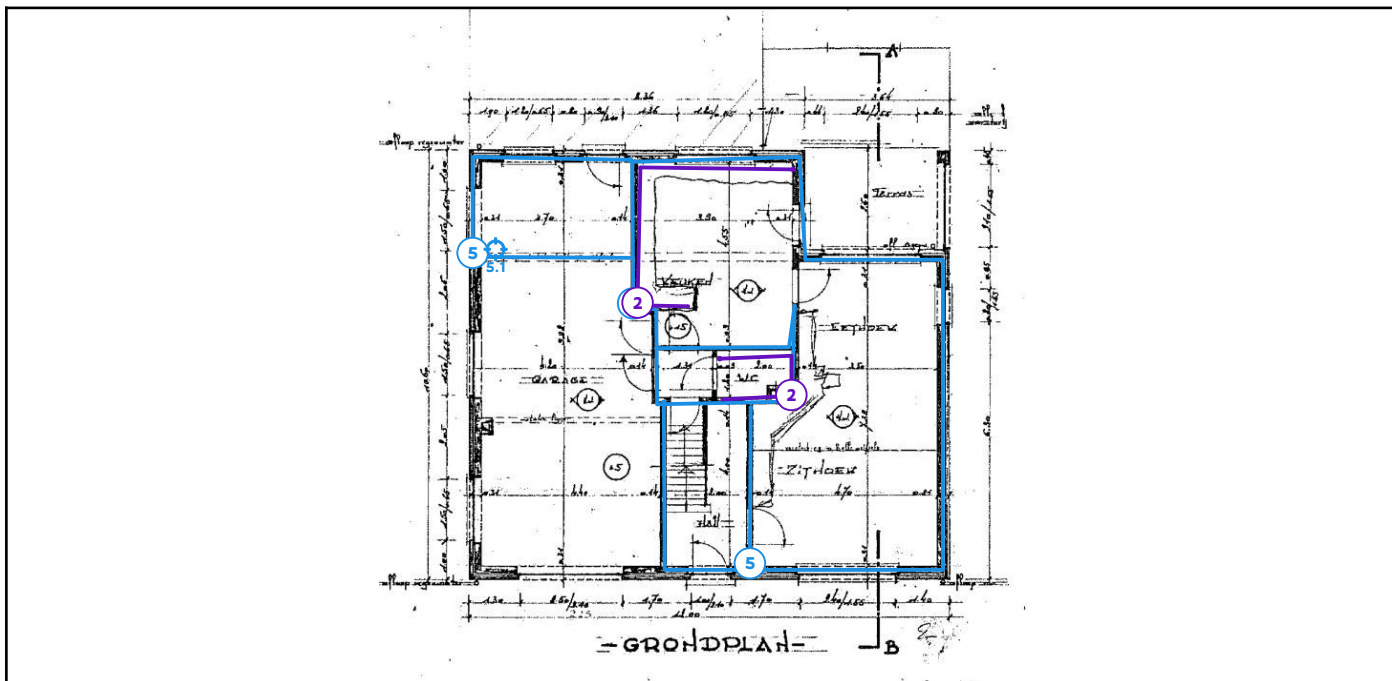
Plan 1.1: gelijkvloers

Beschrijving	Type	Actie
2. tegellijm	Advies	-
5. pleisterwerk muren	Geen asbest	-
5.1 Code: 2490GRO9-M1	Mengmonster	-

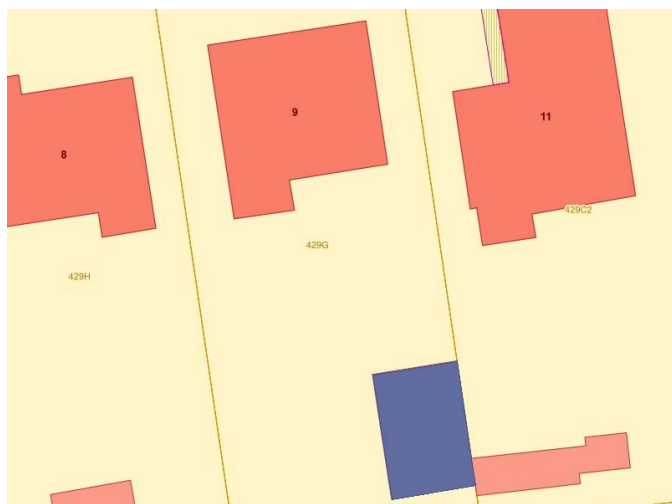
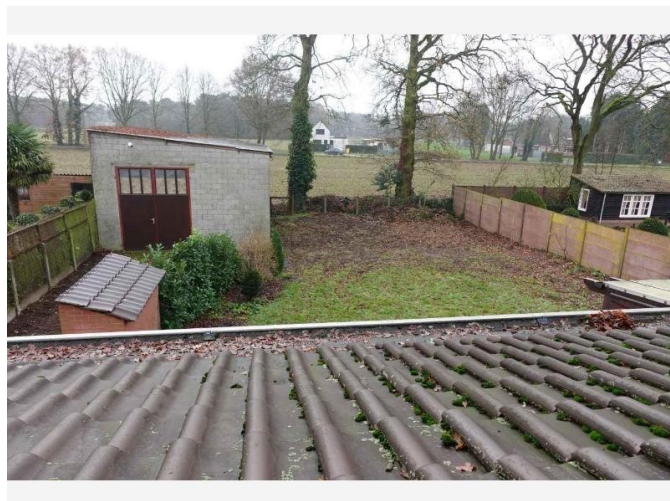
Zone 2: Bijgebouw

- 0 Asbestmaterialen
- 0 Beperkingen
- 0 Uitsluitingen
- 0 Roerende goederen
- 0 Puin, steenslag, (water)bodem
- 1 Adviezen**
- 0 Geen asbest

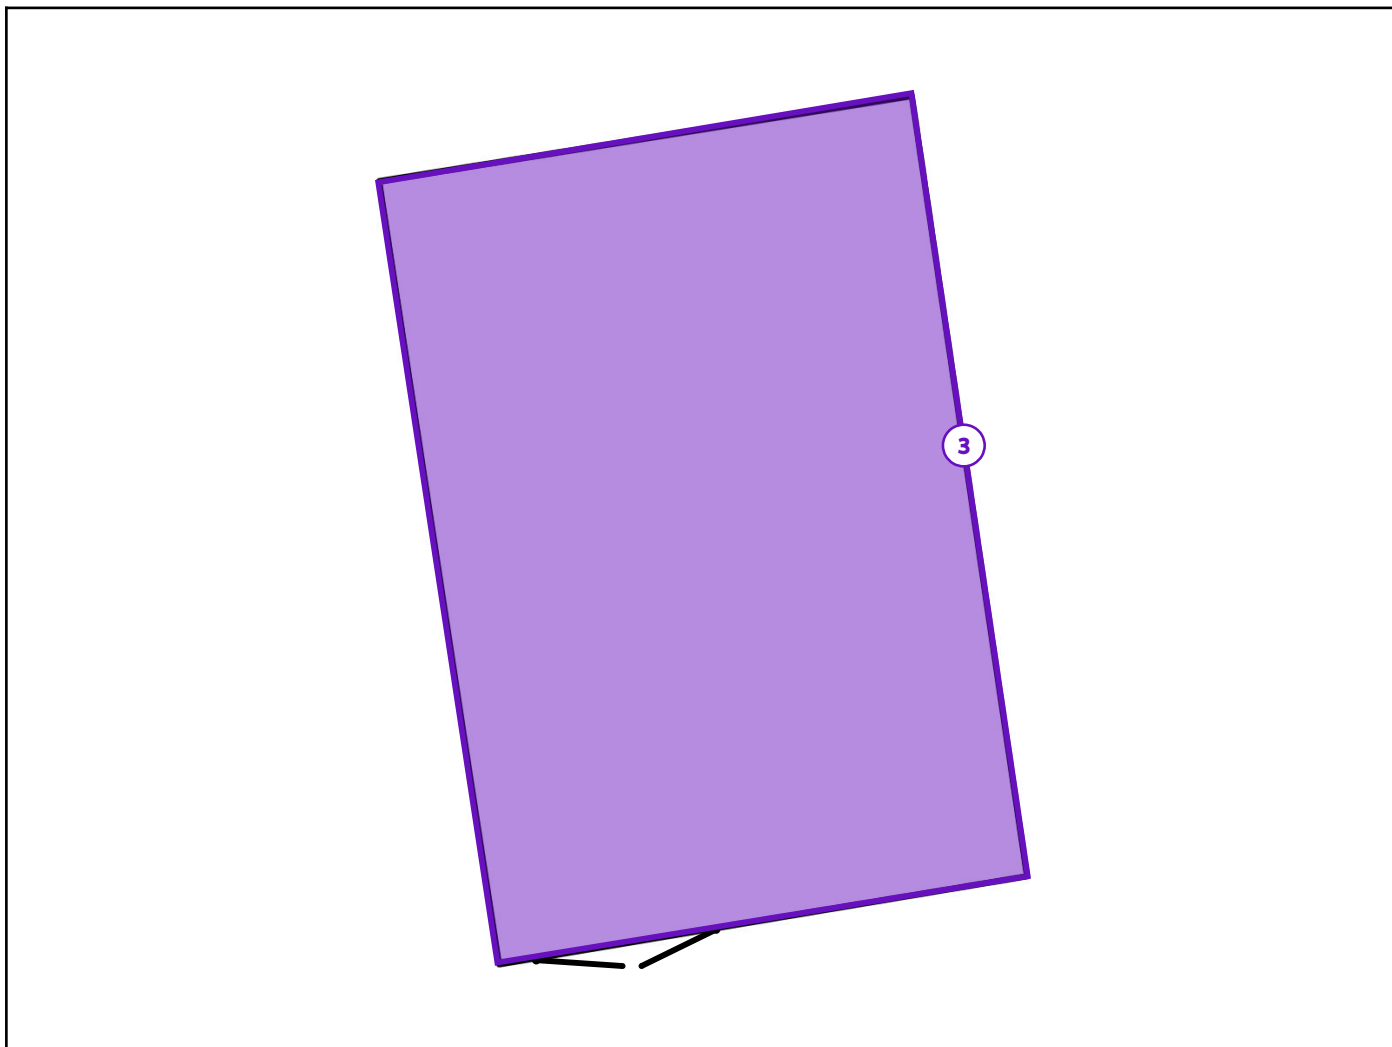
Plan 2.1: Bijgebouw plan

Beschrijving	Type	Actie
3. Snelbouwmagazijn met metalen dakbedekking	Advies	-
