Asbestinventarisatetest

Joachimstraat 24, 3550 Heusden-Zolder

Attestnummer : 20240118-000393.001

Uitgegeven op : 18.01.2024

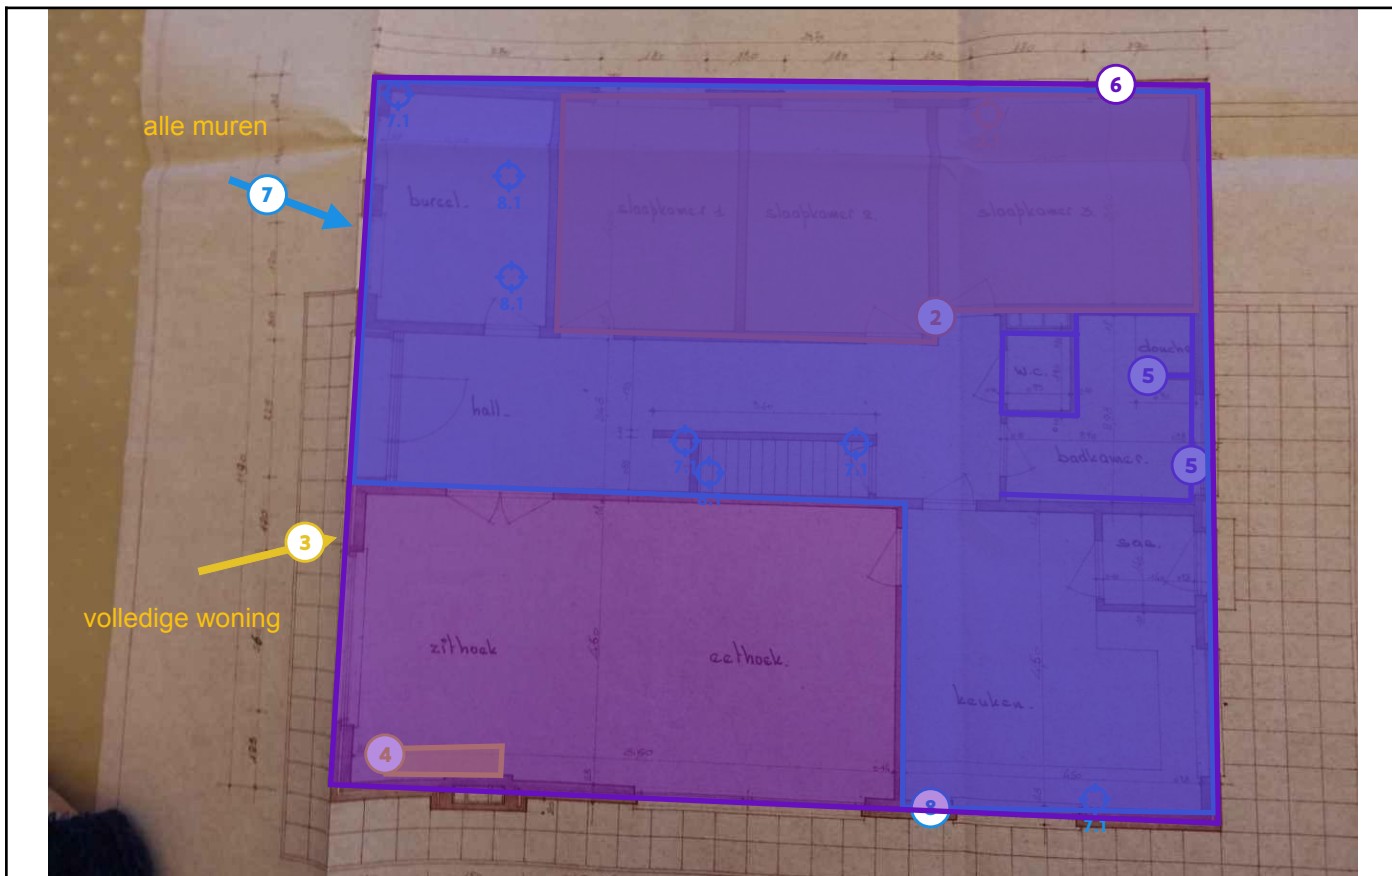
Plan 1.1: gelijkvloers

Beschrijving	Type	Actie
2. linoleum vloerbedekking	Asbestmateriaal	Verwijderen
2.1 Code: 3550JOA24-L1	Puntmonster	-
3. Roofing	Asbestmateriaal	Zorgvuldig beheren
4. massal schoorsteentablet	Asbestmateriaal	Zorgvuldig beheren
5. tegellijm badkamer/keuken	Advies	-
6. leien	Advies	-
7. pleisterwerk muren	Geen asbest	-
7.1 Code: 3550JOA24-M1	Mengmonster	-
8. pleisterwerk plafonds	Geen asbest	-

8.1 Code: 3550JOA24-P1	Mengmonster	-
------------------------	-------------	---

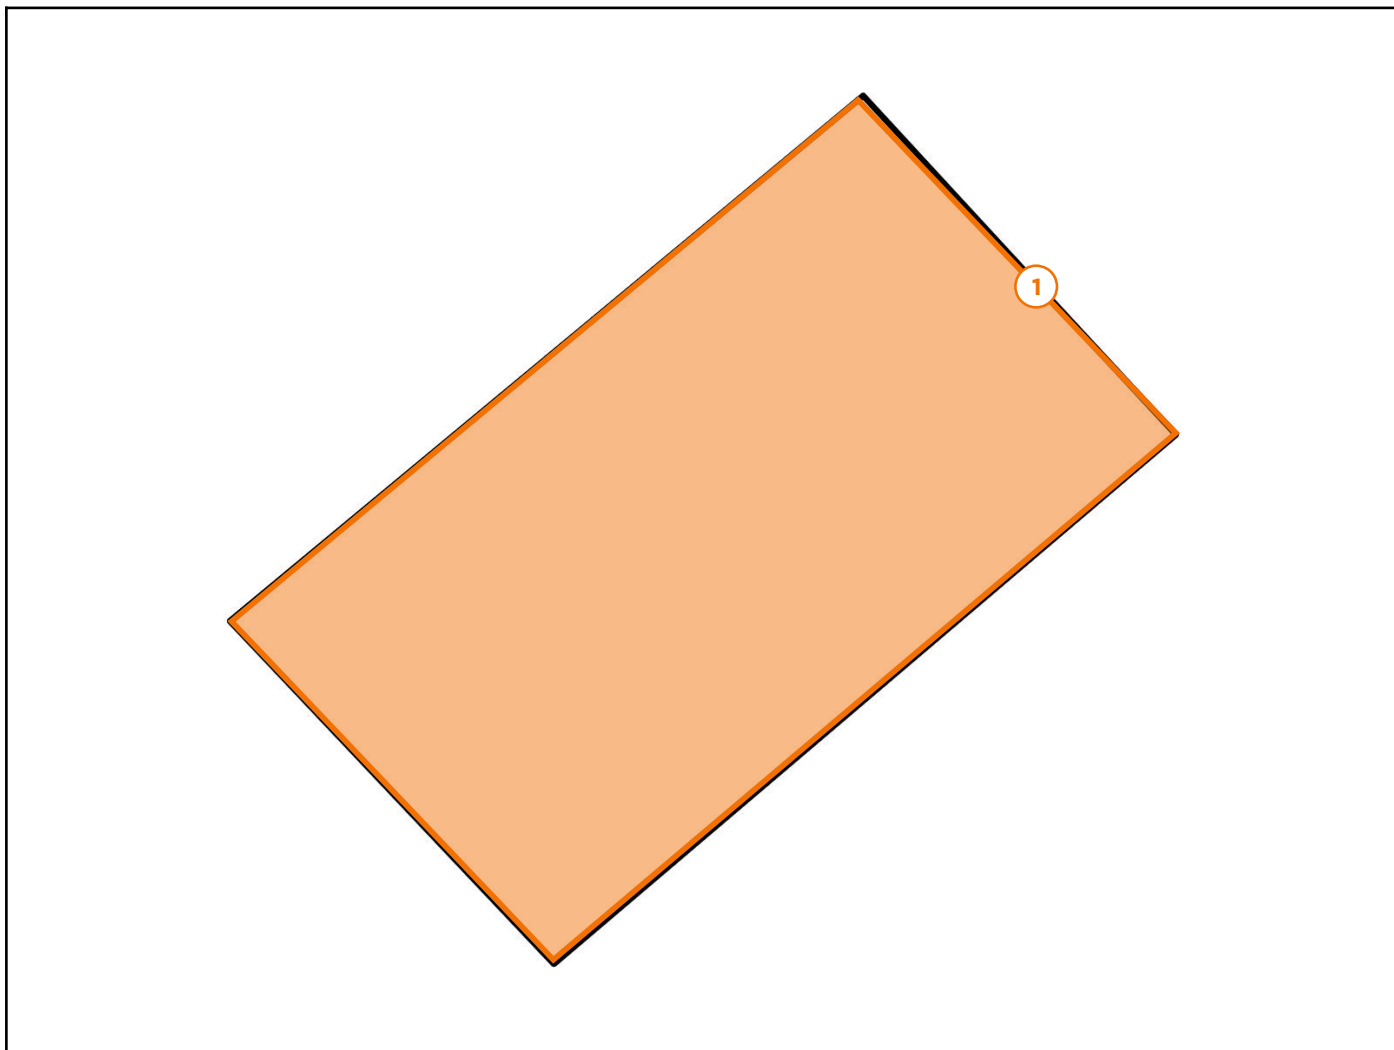
Plan 2.1: Bijgebouw plan

Beschrijving	Type	Actie
1. golfplaten	Asbestmateriaal	Verwijderen
