Asbestinventarisatetest

Hamsestraat 80, 2491 Balen

Attestnummer : 20240221-000445.000

Uitgegeven op : 21.02.2024

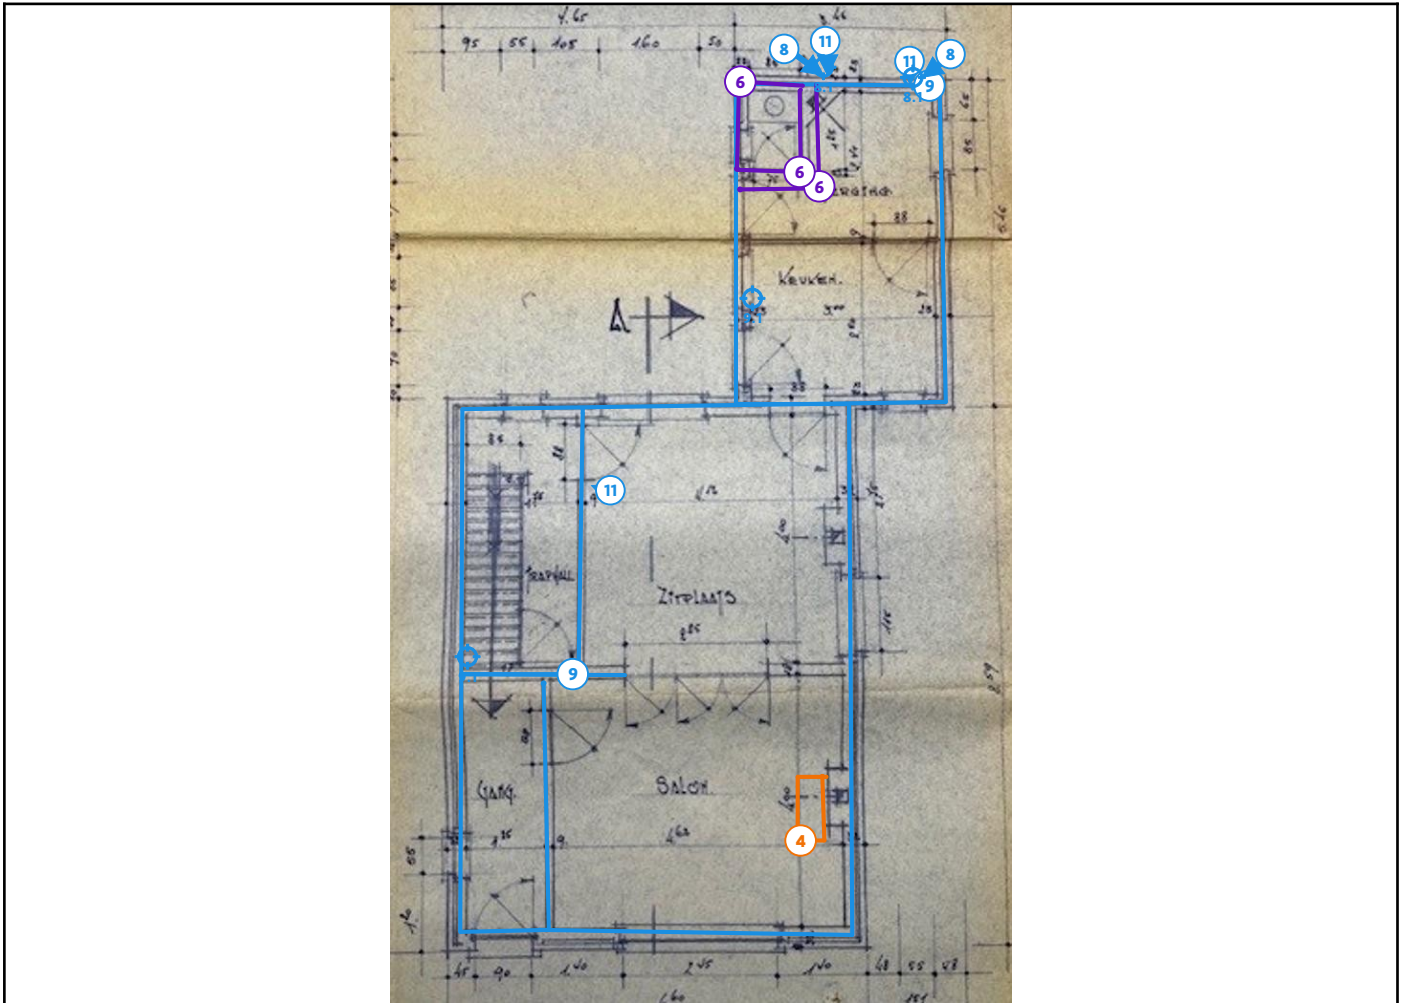
Plan 1.1: gelijkvloers

Beschrijving	Type	Actie
4. koord kachel	Asbestmateriaal	Verwijderen
6. tegellijm badkamer/keuken	Advies	-
8. stoffen kabelhoes	Geen asbest	-
8.1 Code: 2491HAM80-K1	Mengmonster	-
9. pleisterwerk muren	Geen asbest	-
9.1 Code: 2491HAM80-M1	Mengmonster	-
11. bakeliet	Geen asbest	-

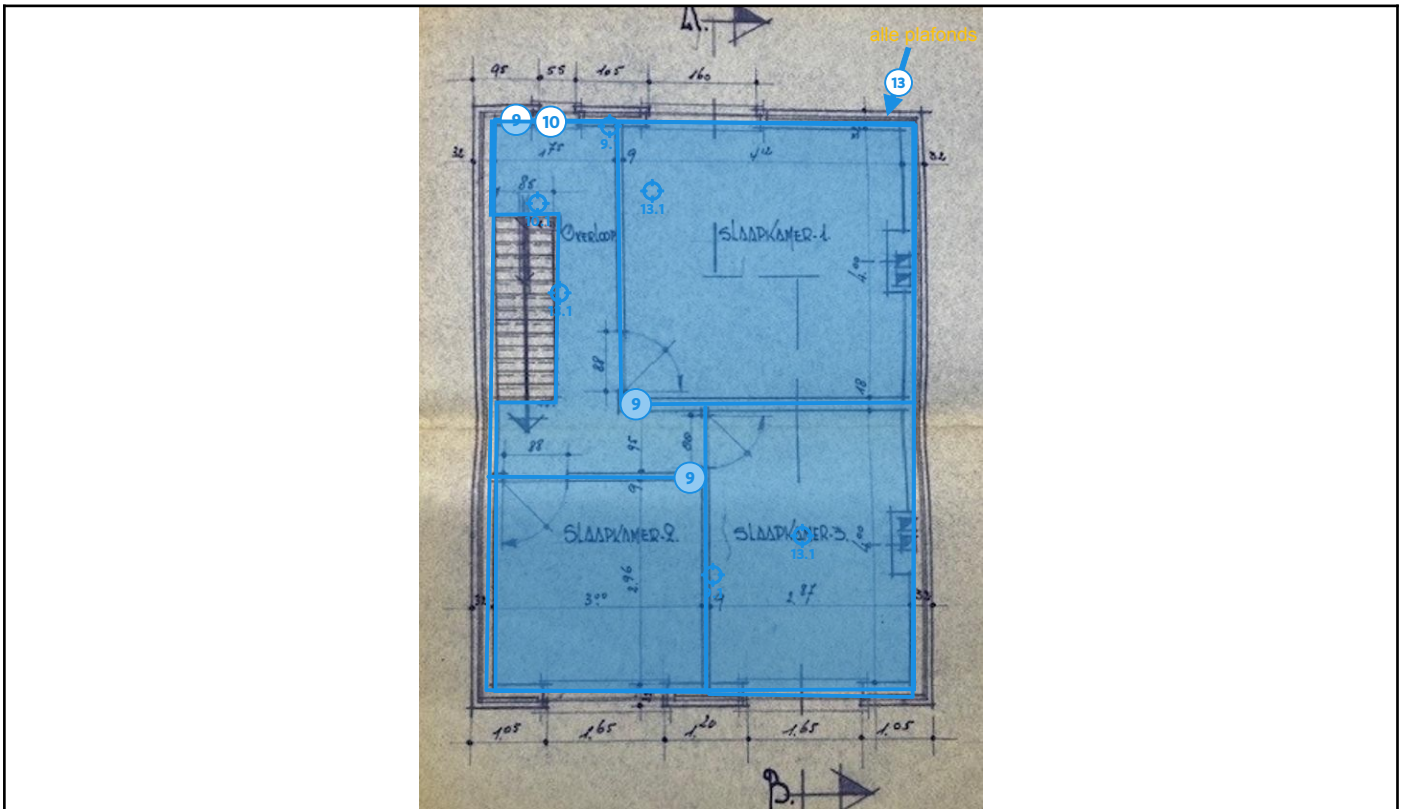
Plan 1.2: verdieping

Beschrijving	Type	Actie
9. pleisterwerk muren	Geen asbest	-
9.1 Code: 2491HAM80-M1	Mengmonster	-
10. linoleum vloerbedekking	Geen asbest	-
10.1 Code: 3550JOA24-L1	Puntmonster	-
13. pleisterwerk plafonds	Geen asbest	-
13.1 Code: 3491HAM80-P1	Mengmonster	-

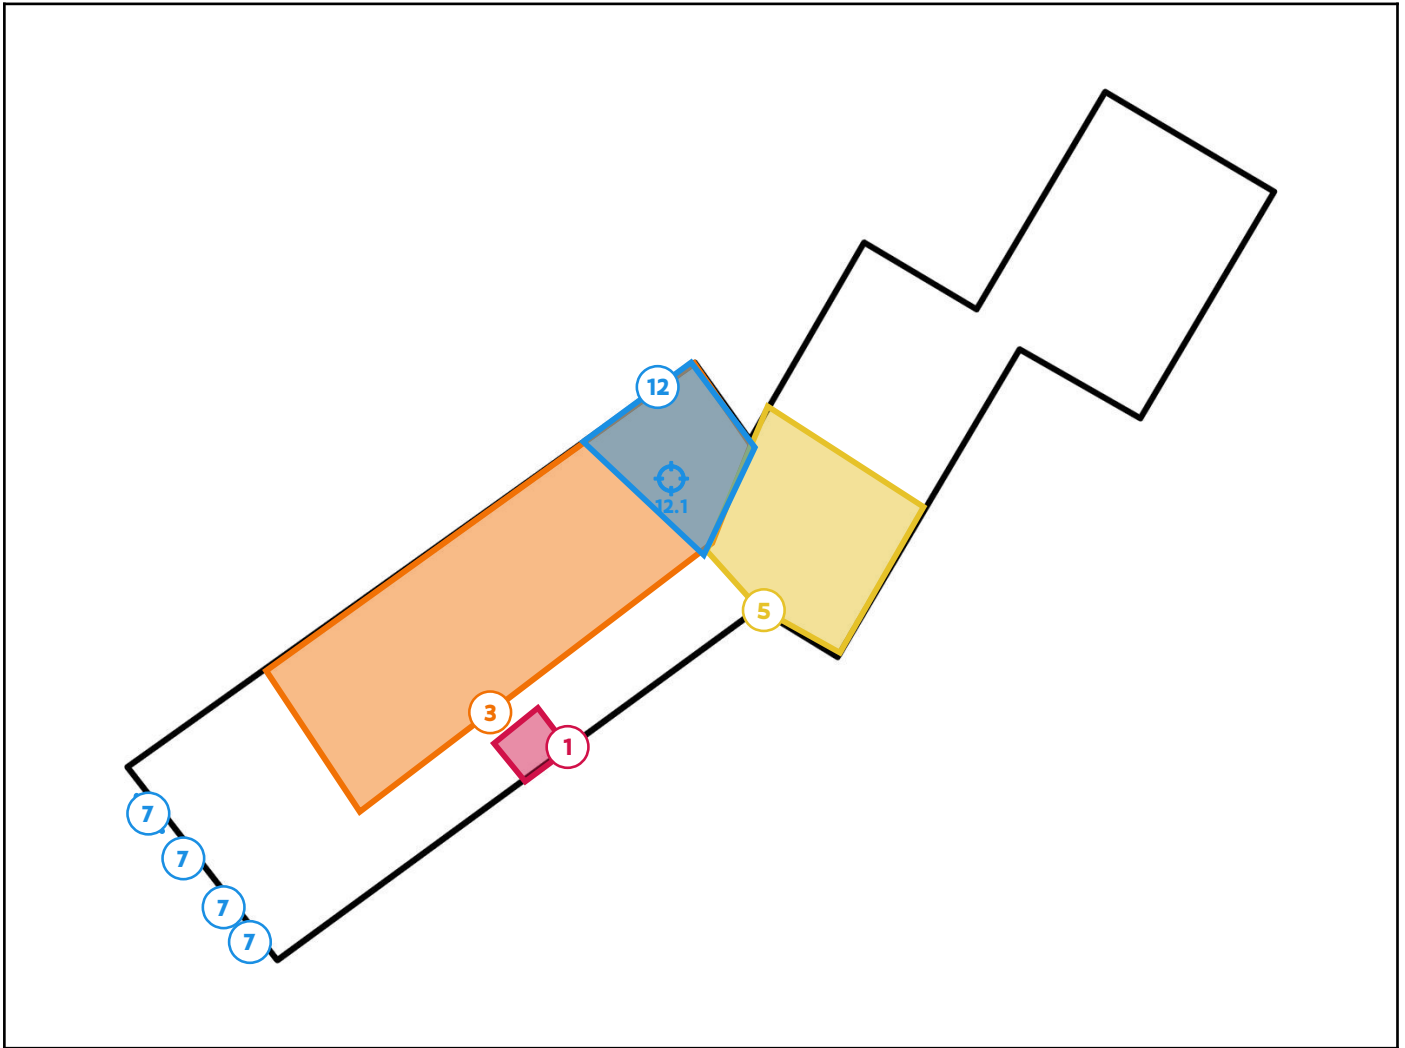
Plan 1.4: Hoofdgebouw plan

Beschrijving	Type	Actie
1. menuiserie plaat	Asbestmateriaal	Dringend verwijderen
3. golfplaten	Asbestmateriaal	Verwijderen
5. Roofing	Asbestmateriaal	Zorgvuldig beheren
7. Mastiek	Geen asbest	-
12. Betonvulsel	Geen asbest	-
12.1 Code: 2491HAM80-B1	Puntmonster	-

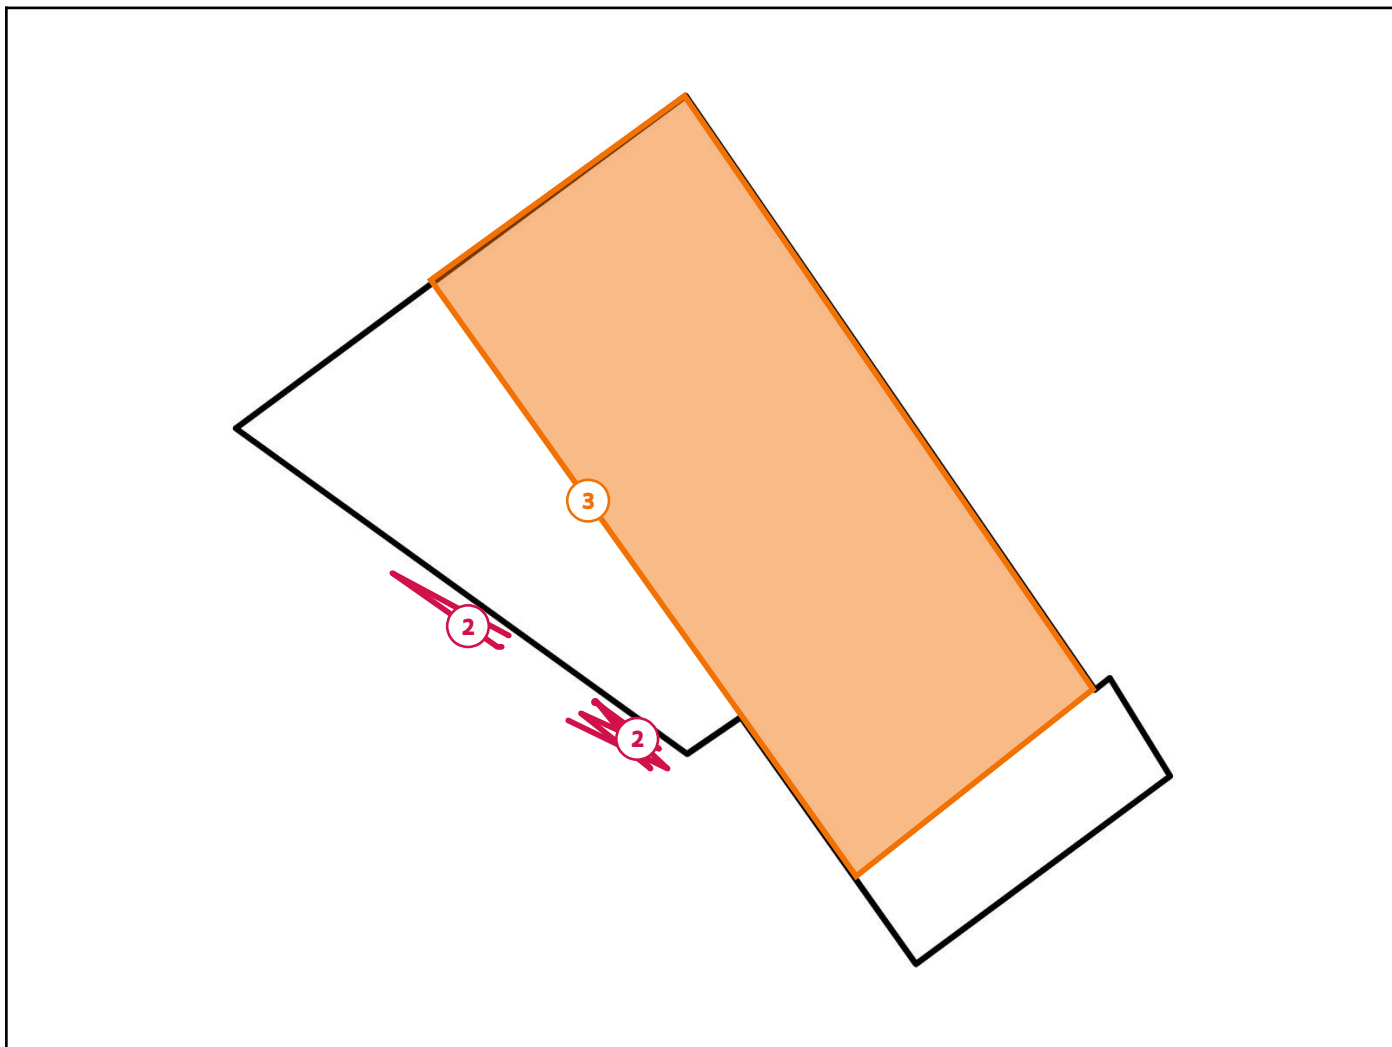
Plan 2.1: Bijgebouw plan

Beschrijving	Type	Actie
2. golfplaten	Asbestmateriaal	Dringend verwijderen
3. golfplaten	Asbestmateriaal	Verwijderen
