Asbestinventarisatetest

Gelderhorsten 154B, 3920 Lommel

Attestnummer : 20240302-000112.000

Uitgegeven op : 02.03.2024

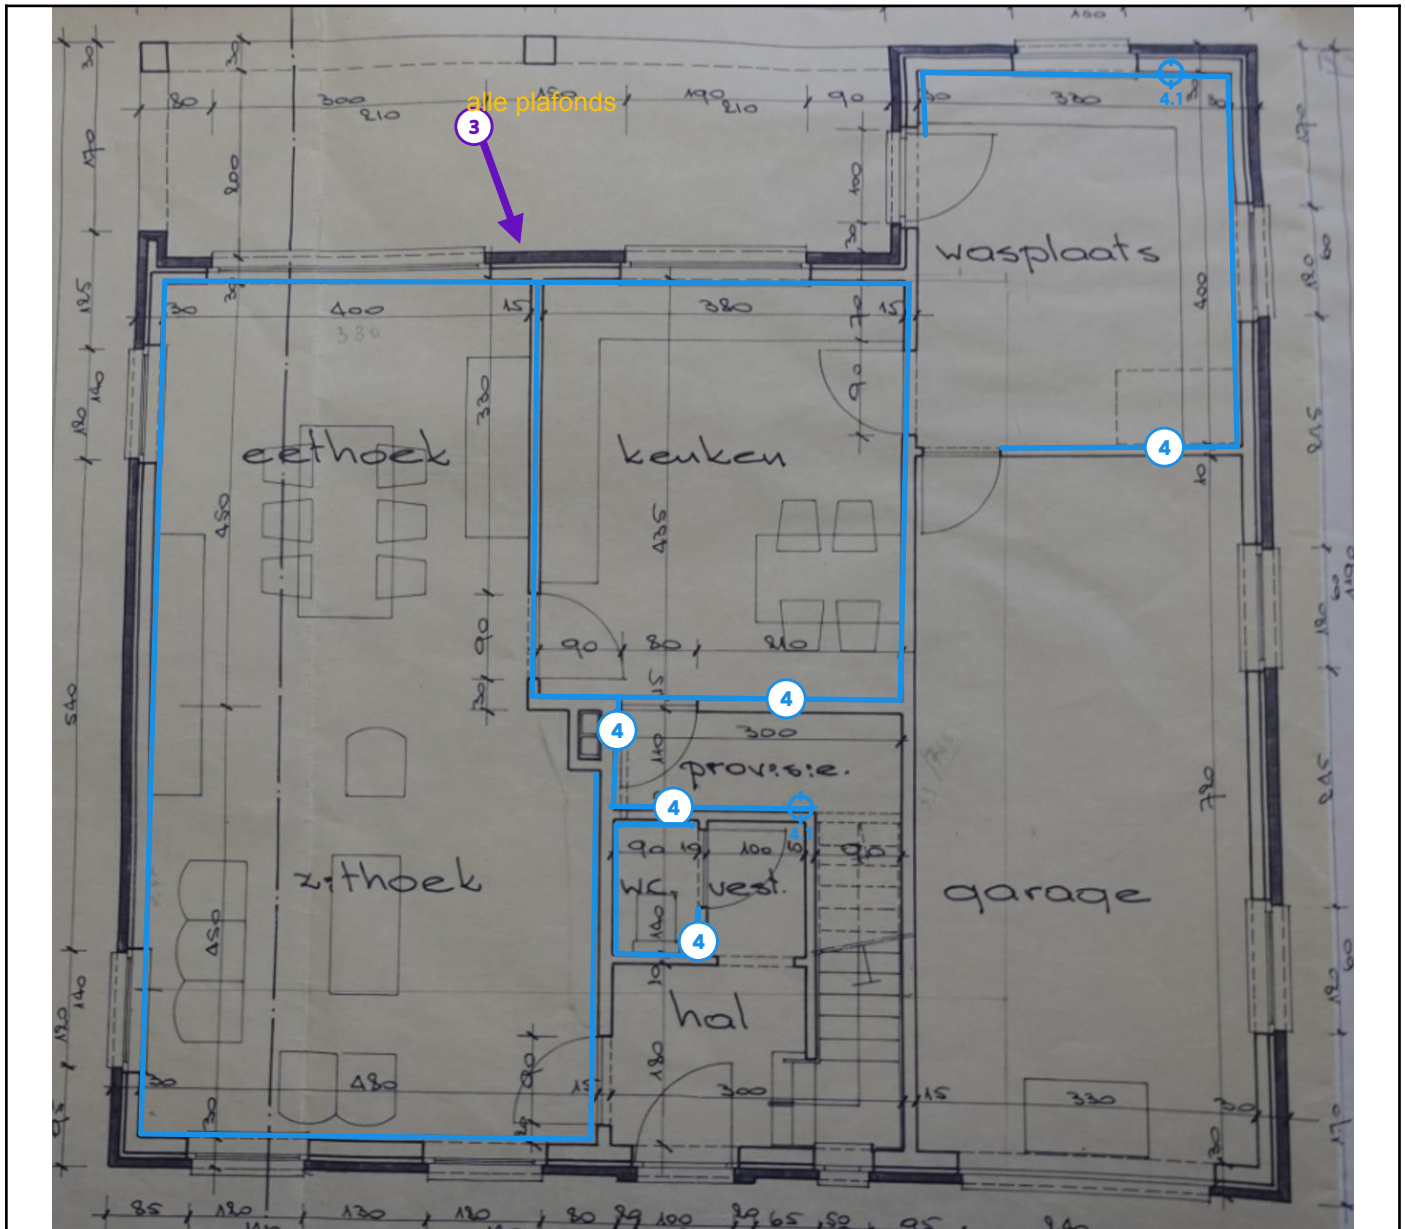
Plan 1.1: gelijkvloers

Beschrijving	Type	Actie
3. plafonds	Advies	-
4. pleisterwerk muren	Geen asbest	-
4.1 Code: 3920GEL154B-M1	Mengmonster	-

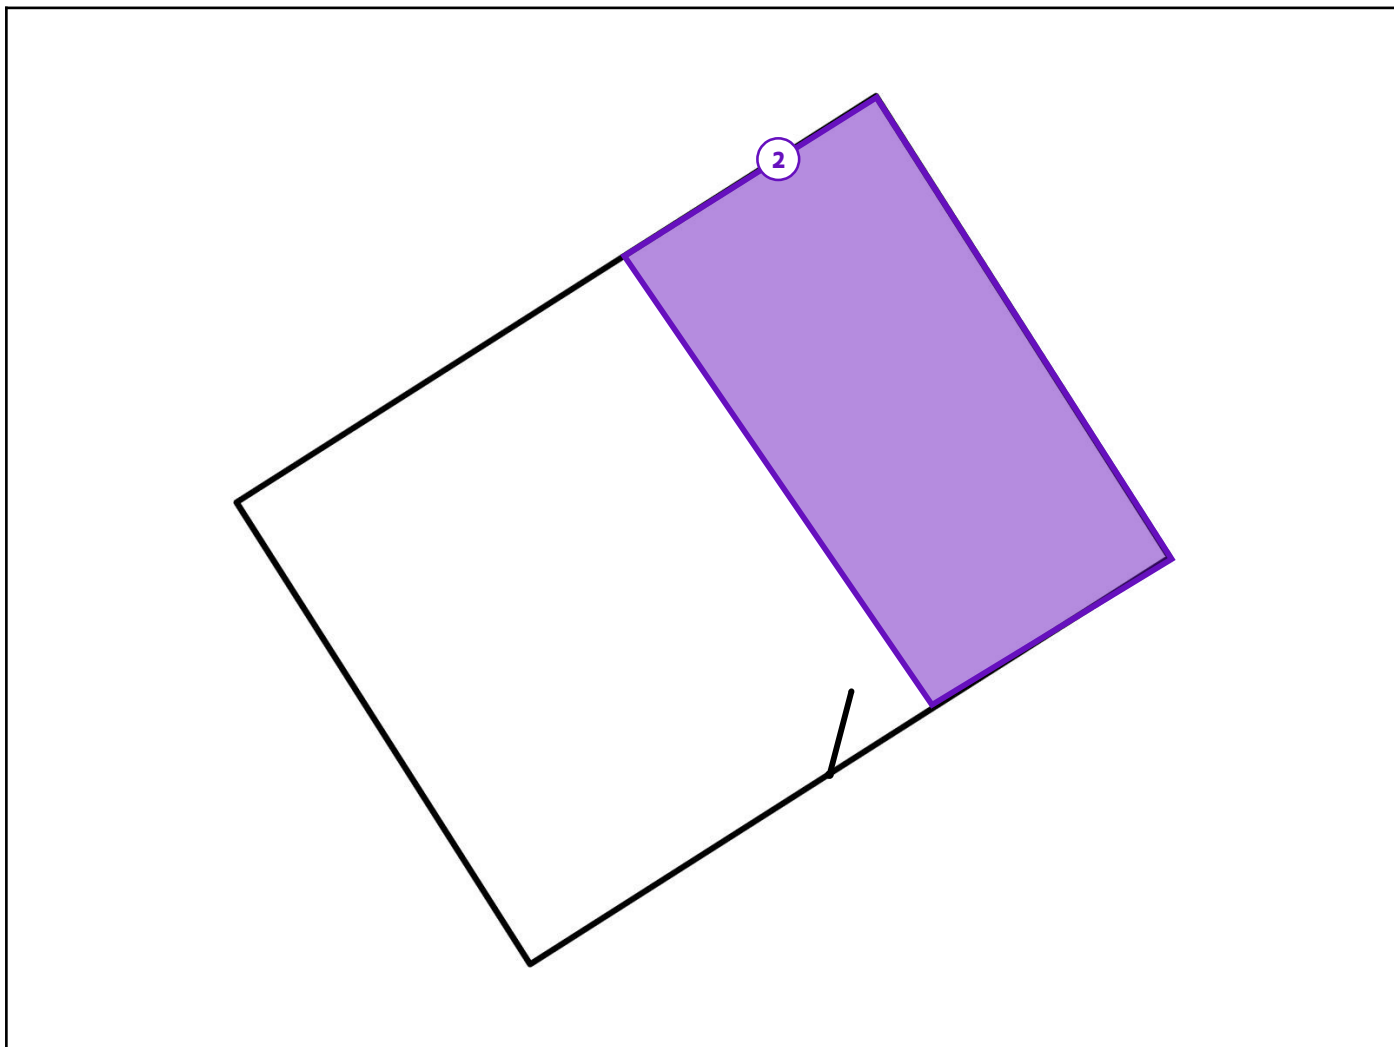
Plan 7.1: tuinhuis plan

Beschrijving	Type	Actie
2. linoleum vloerbedekking	Advies	-
