Asbestinventarisatetest

Averbodestraat 17, 3920 Lommel

Attestnummer : 20240314-000487.000

Uitgegeven op : 14.03.2024

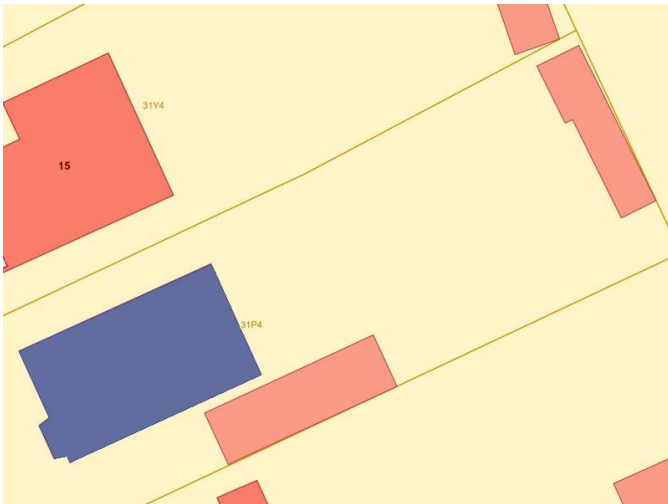
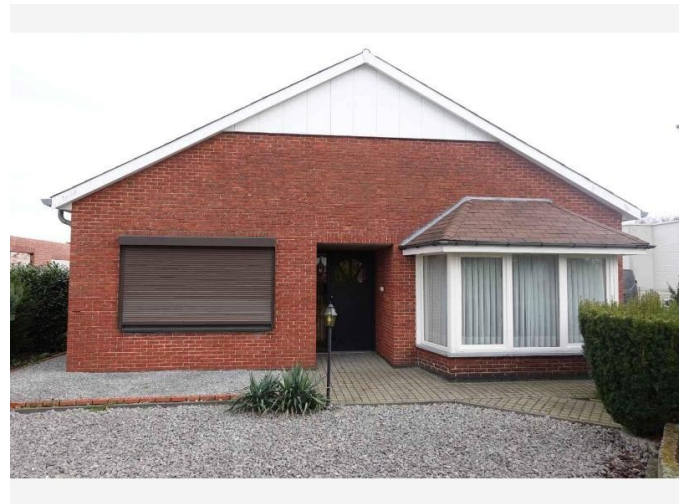
Zone 1: Hoofdgebouw

- 4** **Asbestmaterialen**
- 0 Beperkingen
- 0 Uitsluitingen
- 0 Roerende goederen
- 0 Puin, steenslag, (water)bodem
- 1** **Adviezen**
- 1** **Geen asbest**

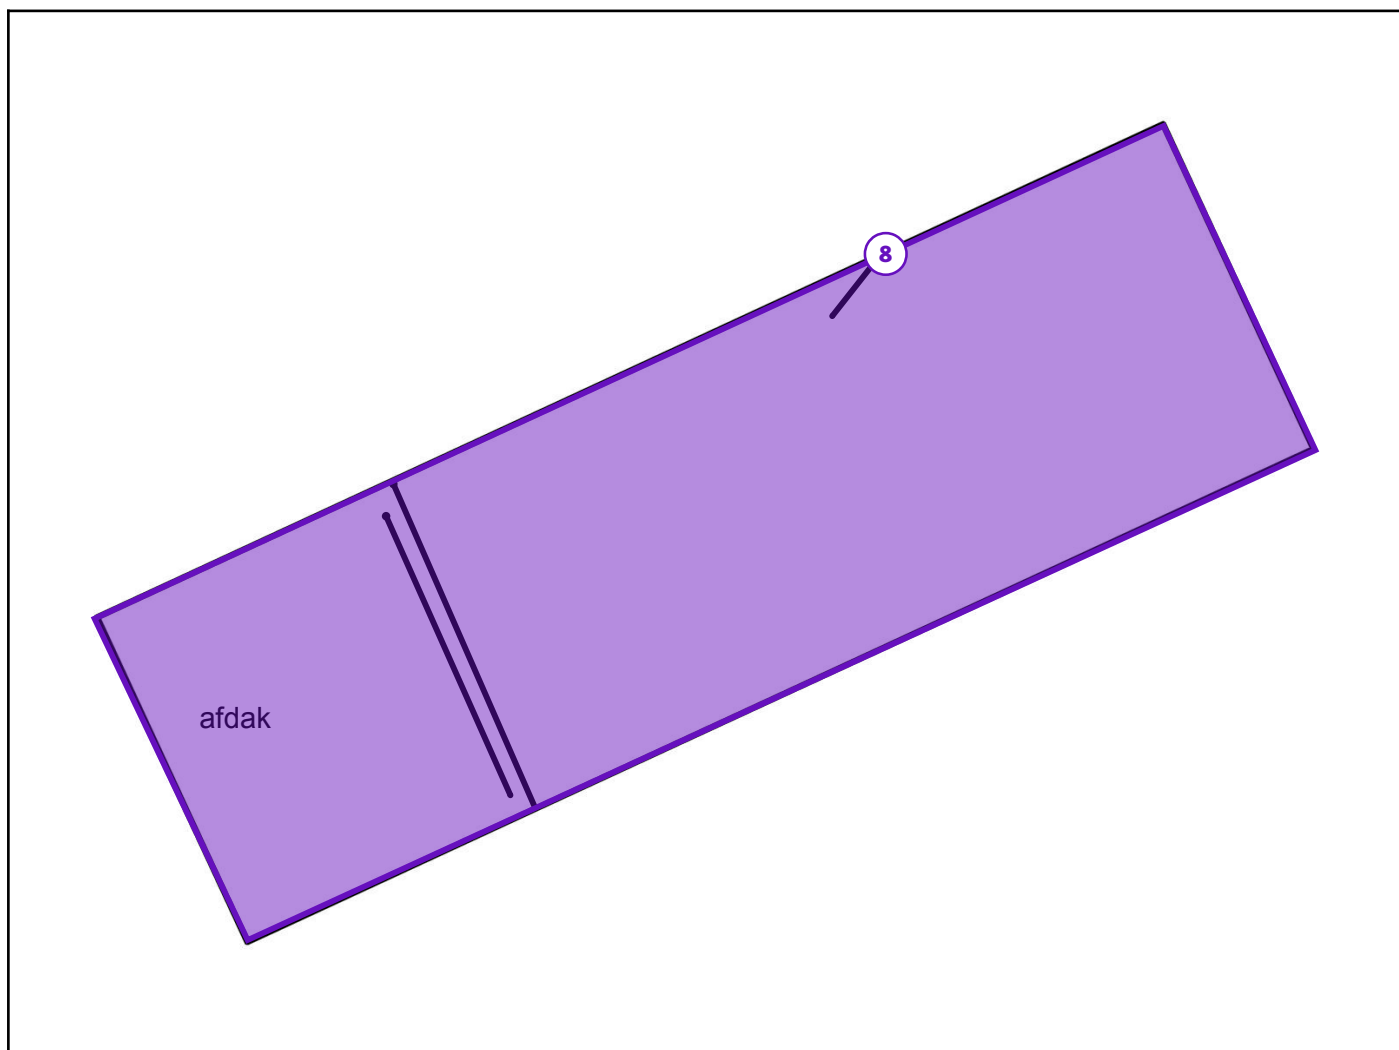
Plan 2.1: Bijgebouw plan

Beschrijving	Type	Actie
8. Garage met voorliggende carport	Advies	-

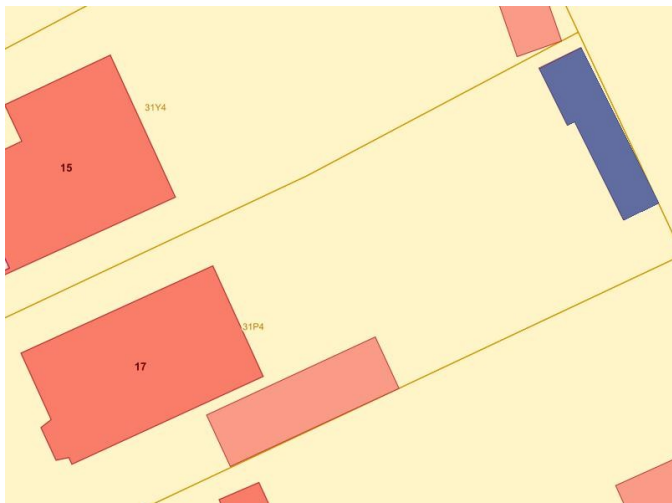
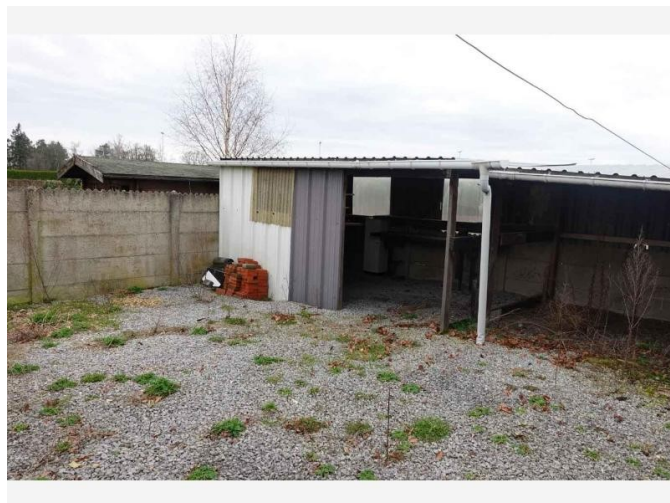
Zone 3: afdak

1 Asbestmateriaal

Beschrijving	Type	Actie
1. leien	Asbestmateriaal	Dringend verwijderen
7. werkhuis afdak	Advies	-

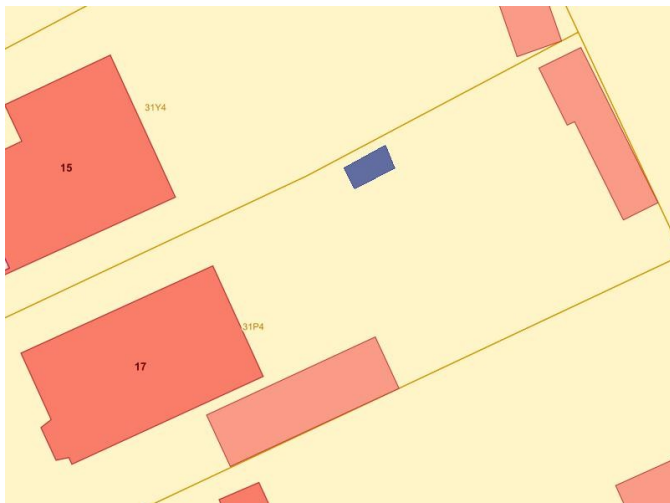
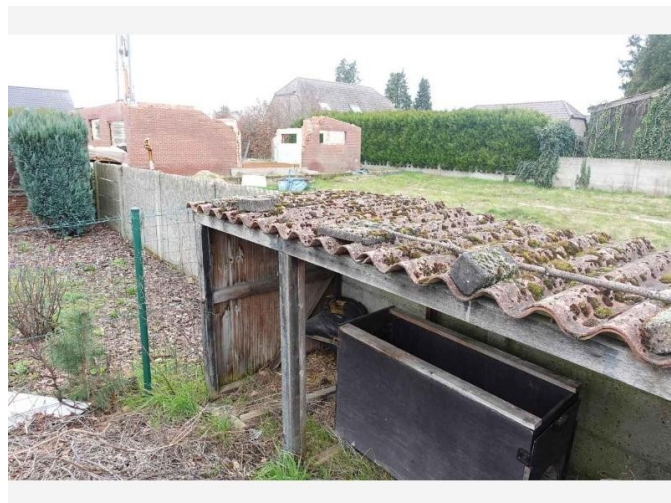
Zone 4: kippenhok

1 Asbestmateriaal
