Asbestinventarisatetest

Ginderbroek 104, 2400 Mol

Attestnummer : 20240222-000278.000

Uitgegeven op : 22.02.2024

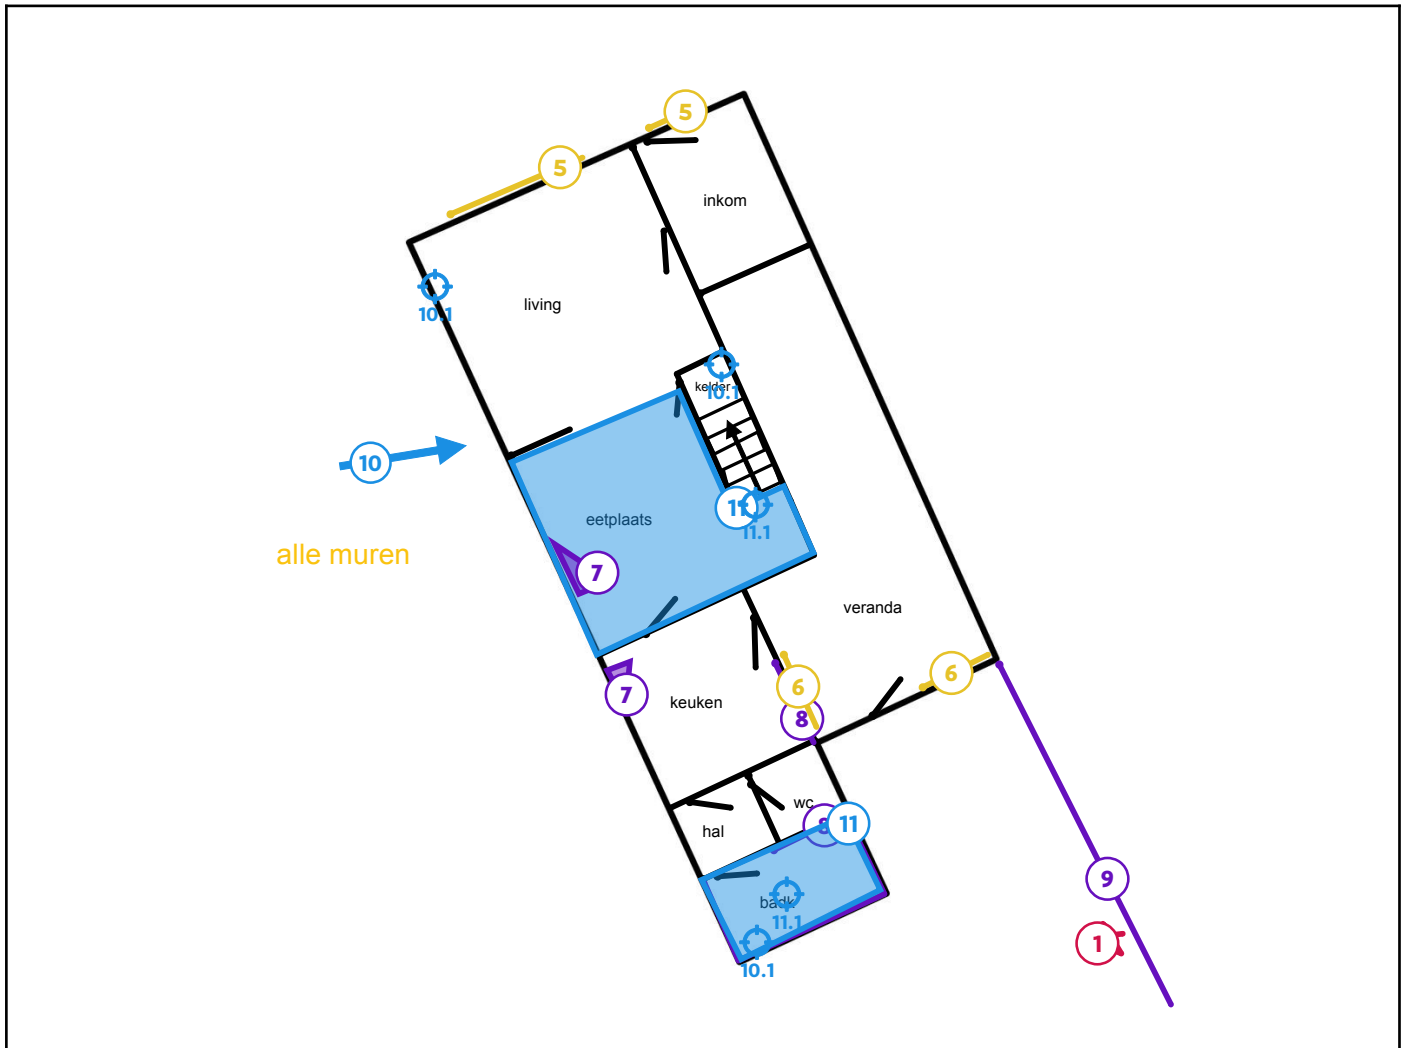
Plan 1.1: gelijkvloers

Beschrijving	Type	Actie
1. leien	Asbestmateriaal	Dringend verwijderen
5. AC vensterbanken	Asbestmateriaal	Zorgvuldig beheren
6. massal venstertablet	Asbestmateriaal	Zorgvuldig beheren
7. koord kachels	Advies	-
8. tegellijm badkamer/keuken	Advies	-
9. gevelleien	Advies	-
10. pleisterwerk muren	Geen asbest	-

10.1 Code: 2400GIN104-M1	Mengmonster	-
11. pleisterwerk plafonds	Geen asbest	-
11.1 Code: 2400GIN104-P1	Mengmonster	-

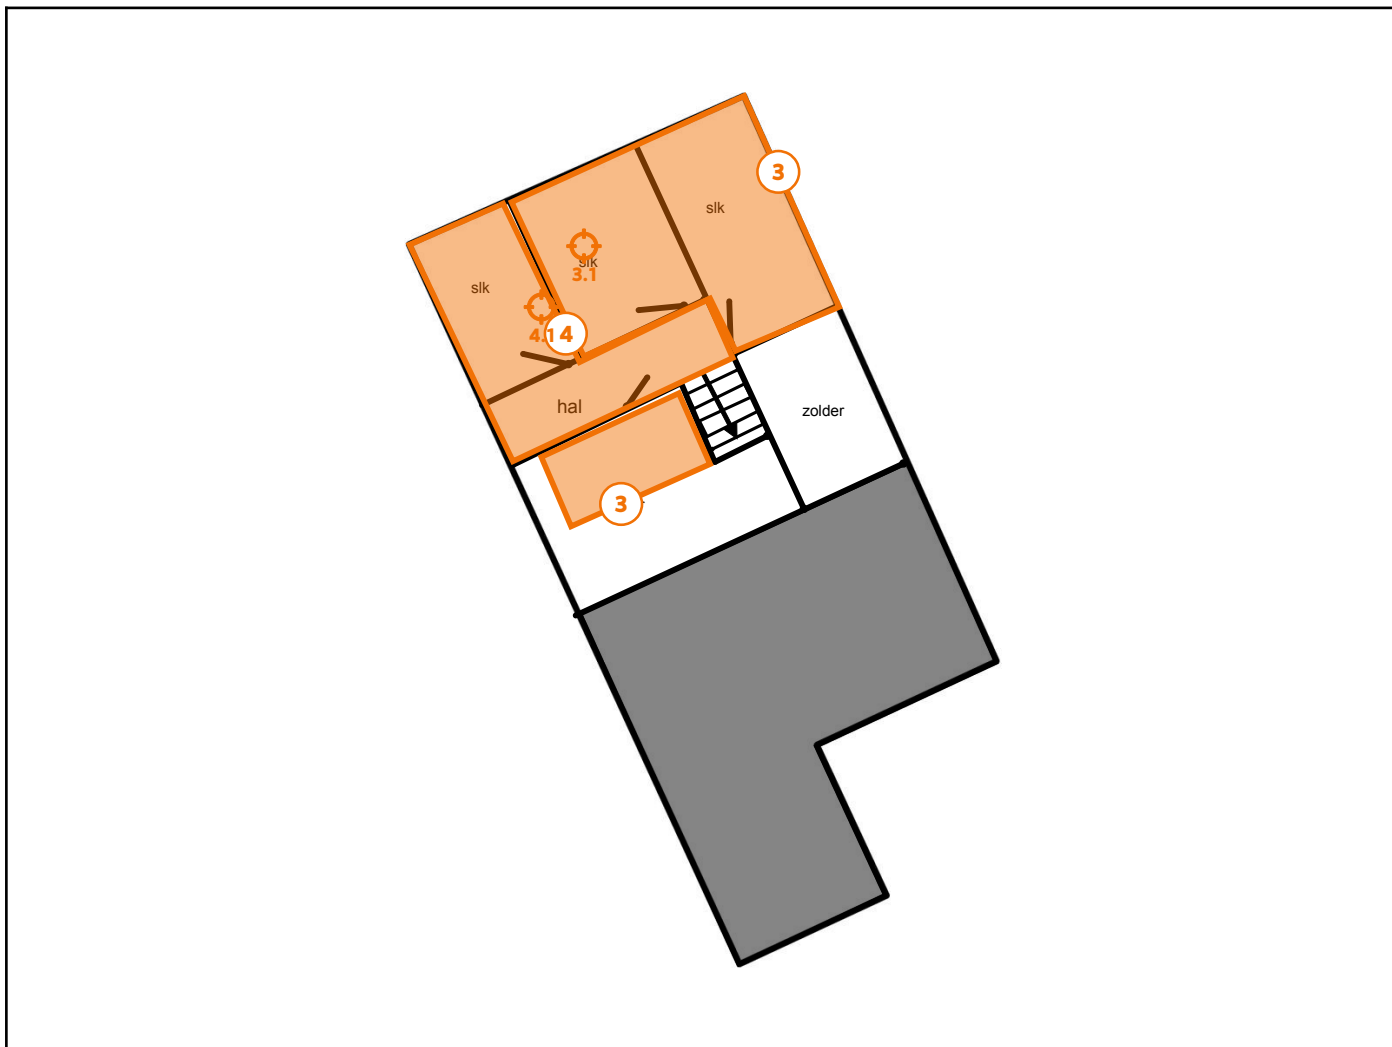
Plan 1.2: verdieping

Beschrijving	Type	Actie
3. linoleum vloerbedekking 1	Asbestmateriaal	Verwijderen
3.1 Code: 2400GIN104-L1	Puntmonster	-
4. linoleum vloerbedekking 2	Asbestmateriaal	Verwijderen
4.1 Code: 2400GIN104-L2	Puntmonster	-

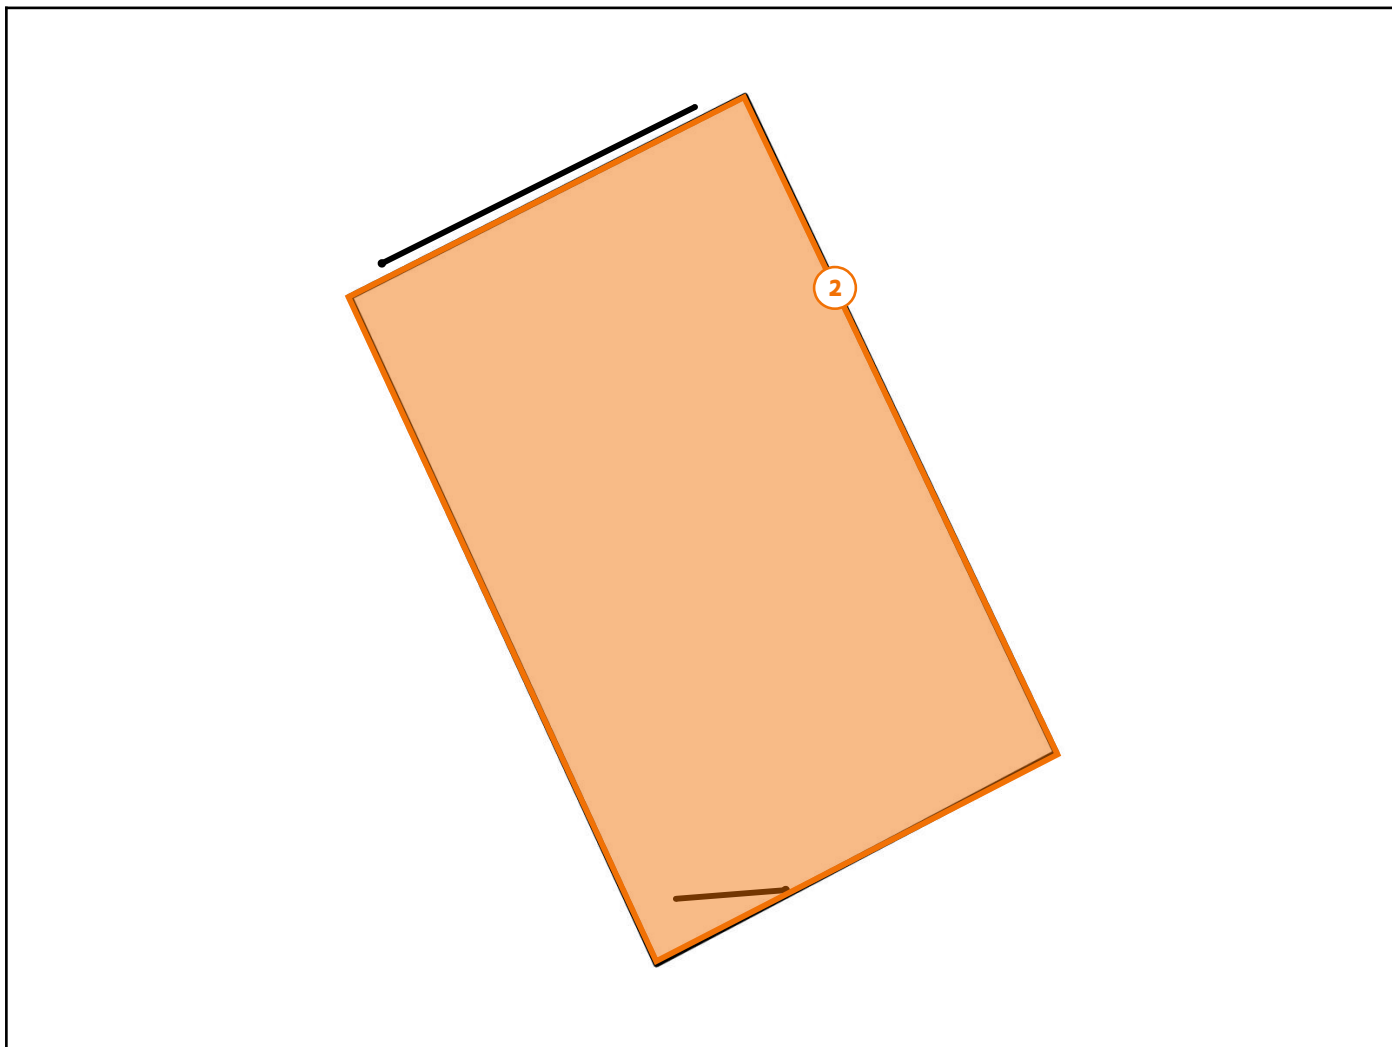
Plan 2.1: Bijgebouw plan

Beschrijving	Type	Actie
2. golfplaten	Asbestmateriaal	Verwijderen
