Asbestinventarisatetest

Pastoor Aertsstraat 13, 3971 Leopoldsburg

Attestnummer : 20240321-000401.000

Uitgegeven op : 21.03.2024

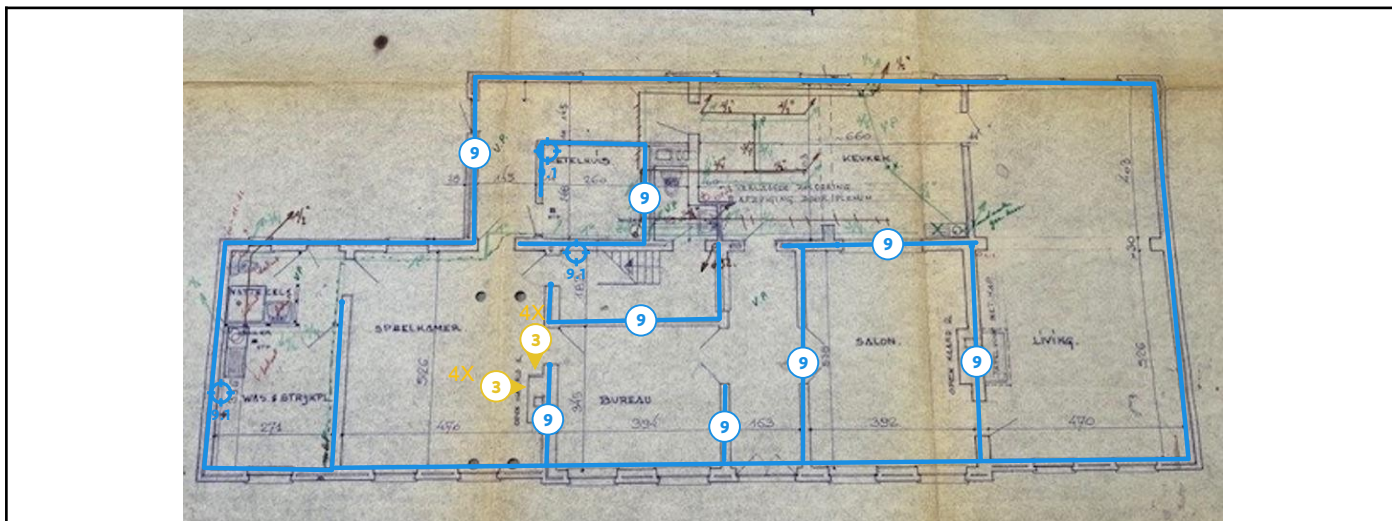
Plan 1.1: gelijkvloers

Beschrijving	Type	Actie
3. ac buis/ingemetst wijnrek	Asbestmateriaal	Zorgvuldig beheren
9. pleisterwerk muren	Geen asbest	-
9.1 Code: 3971PAE13-M1	Mengmonster	-

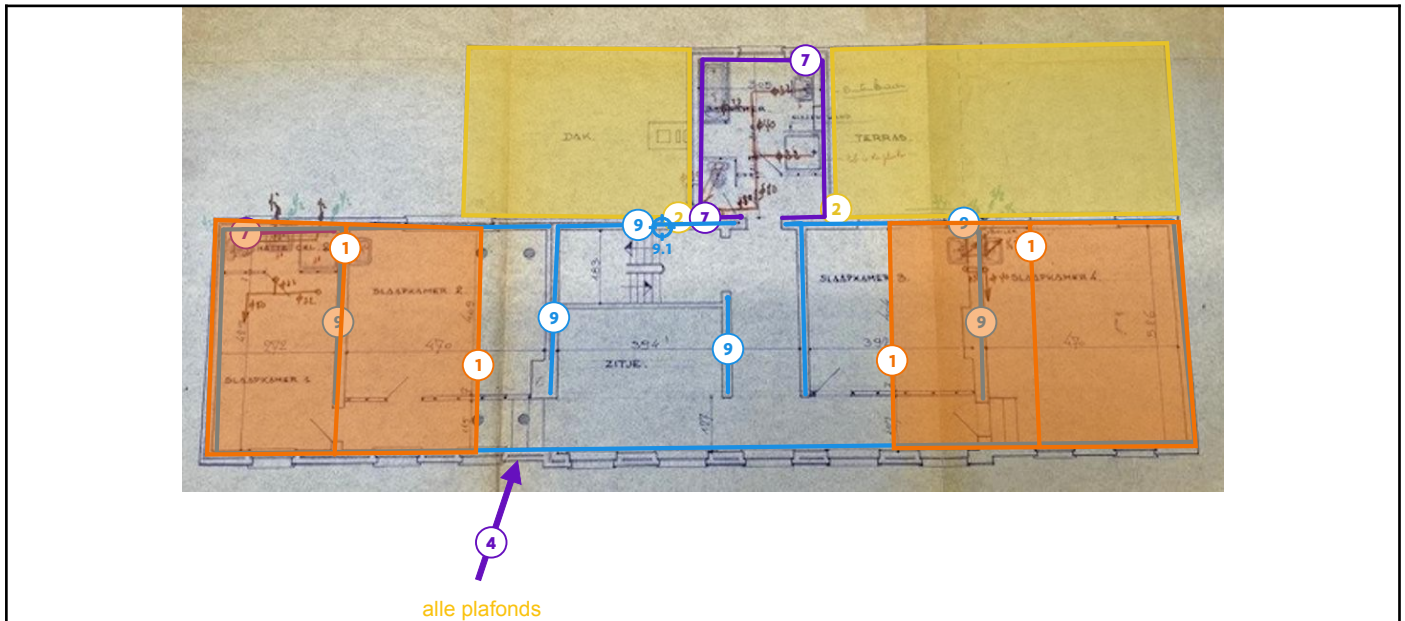
Plan 1.2: verdieping

Beschrijving	Type	Actie
1. leien en nok	Asbestmateriaal	Verwijderen
2. Roofing	Asbestmateriaal	Zorgvuldig beheren
4. plafonds	Advies	-
7. tegellijn badkamer/keuken	Advies	-
9. pleisterwerk muren	Geen asbest	-
9.1 Code: 3971PAE13-M1	Mengmonster	-

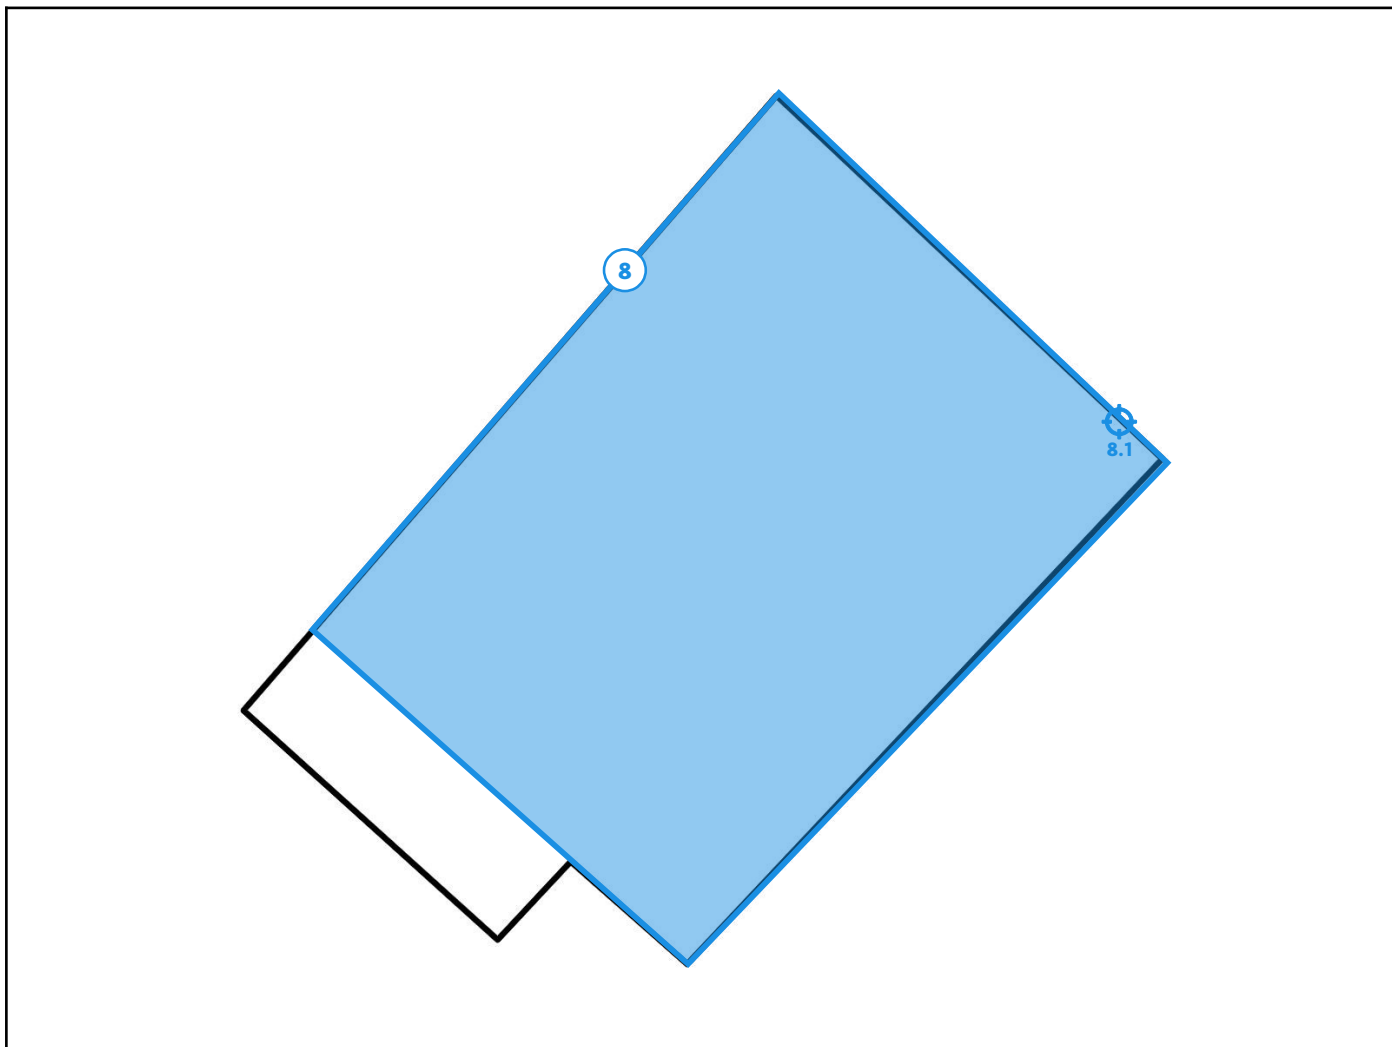
Plan 2.1: Bijgebouw plan

Beschrijving	Type	Actie
8. menuiserie platen onderdak	Geen asbest	-
8.1 Code: 3971PAE13-O1	Puntmonster	-

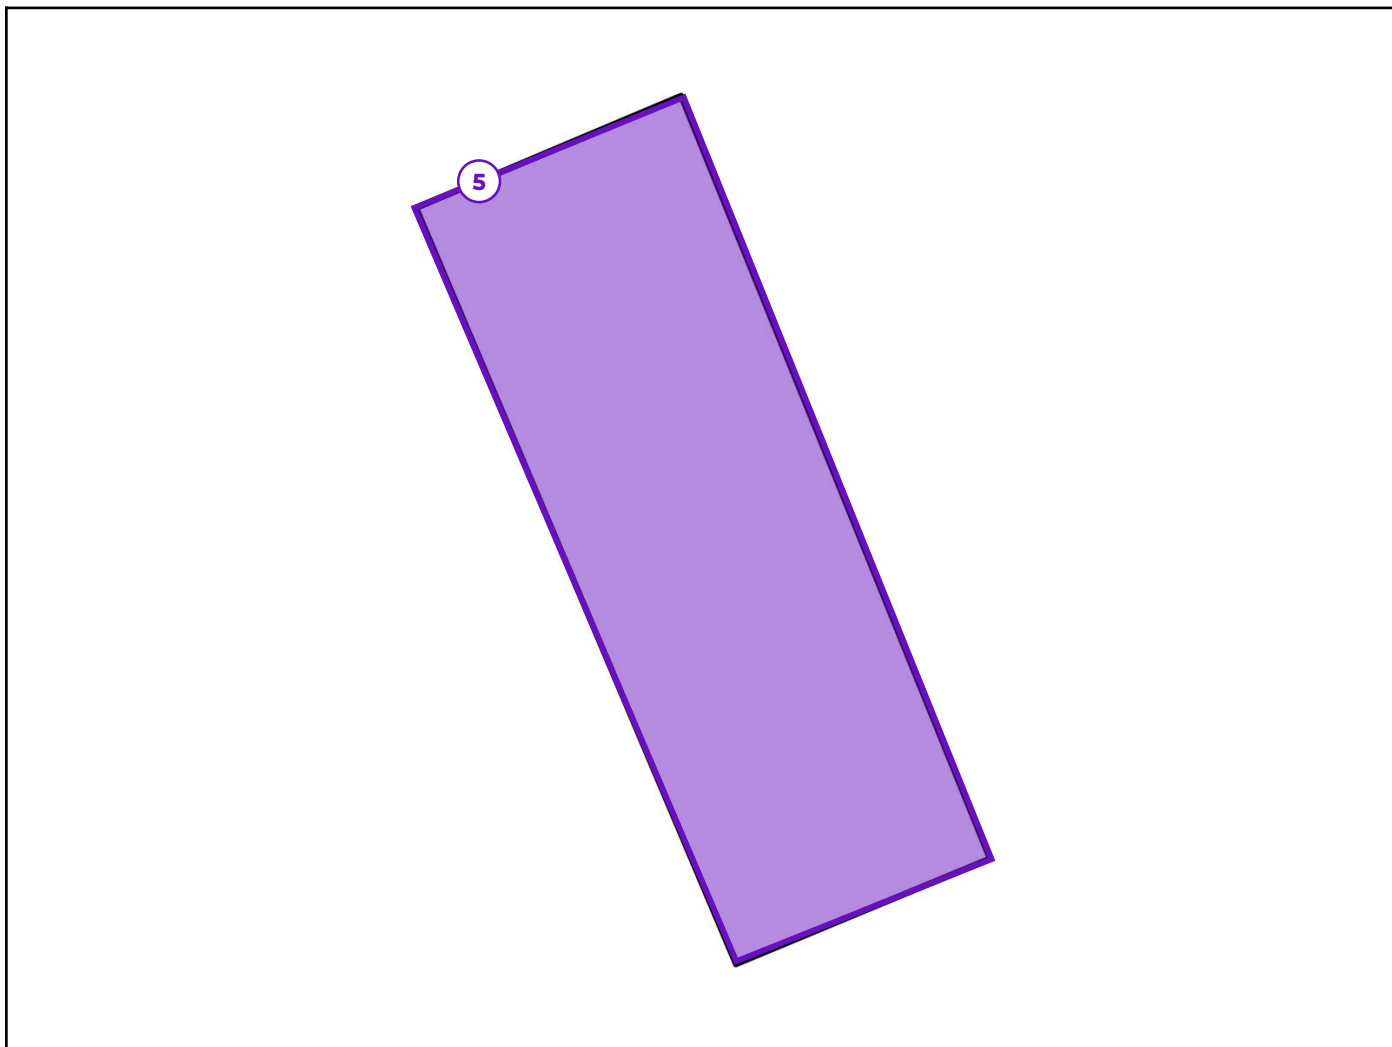
Plan 3.1: Bijgebouw plan

Beschrijving	Type	Actie
5. hout opslag	Advies	-

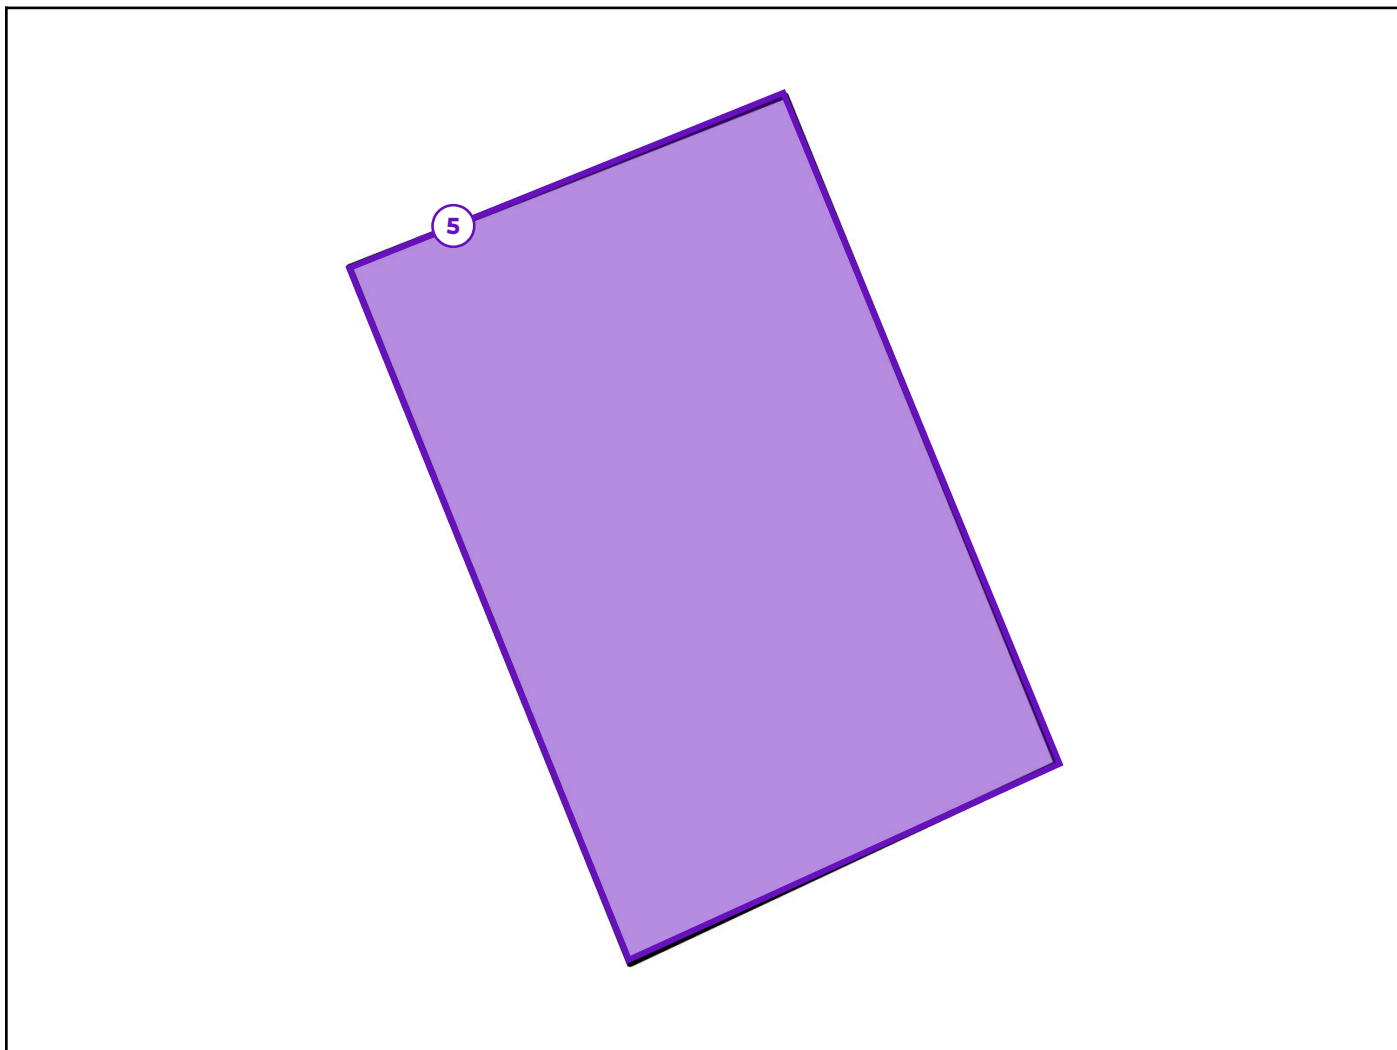
Plan 4.1: Bijgebouw plan

Beschrijving	Type	Actie
5. hout opslag	Advies	-

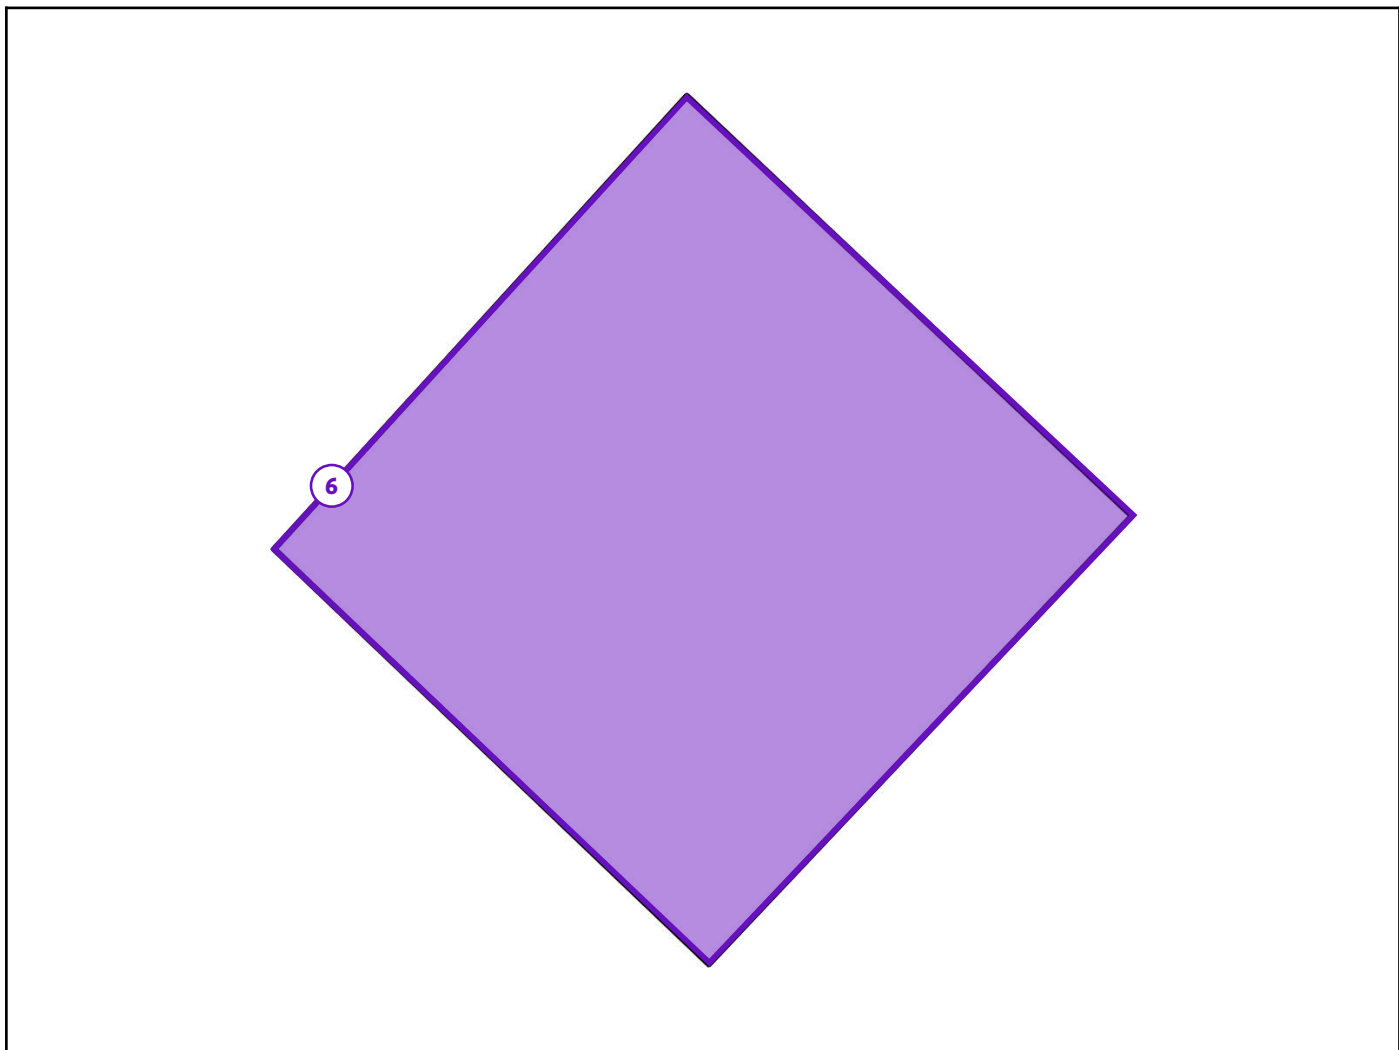
Plan 6.1: Bijgebouw plan

Beschrijving	Type	Actie
6. afdak over moestuin	Advies	-
