Asbestinventarisatetest

Sint-Amandinastraat 21, 3970 Leopoldsburg

Attestnummer : 20250207-000350.000

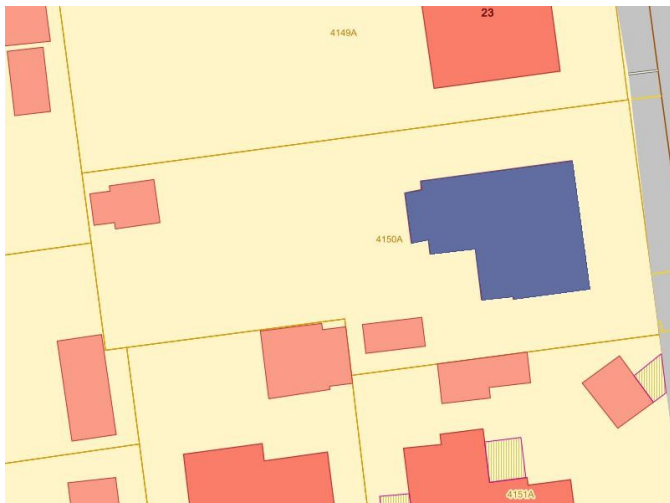
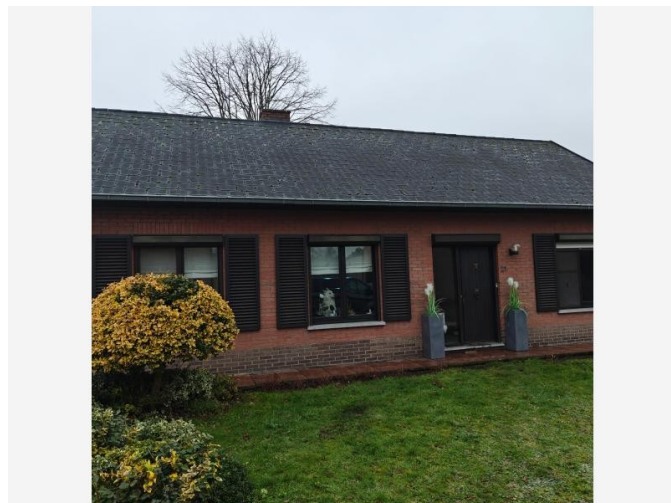
Zone 1: Hoofdgebouw

- 1 Asbestmateriaal**
- 0 Beperkingen
- 0 Uitsluitingen
- 0 Roerende goederen
- 0 Puin, steenslag, (water)bodem
- 1 Advies**
- 1 Geen asbest**

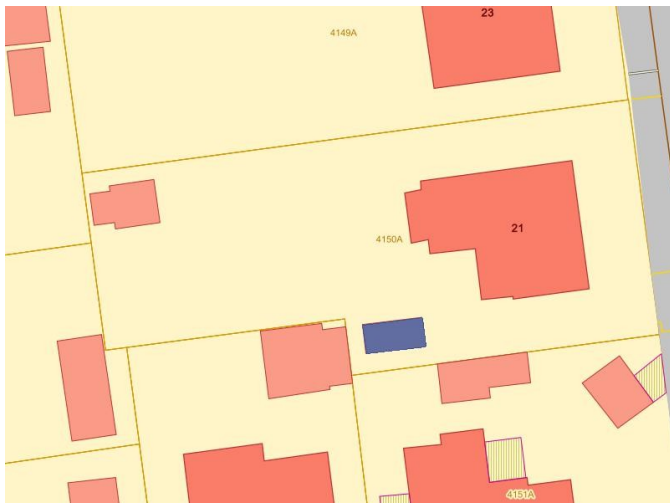
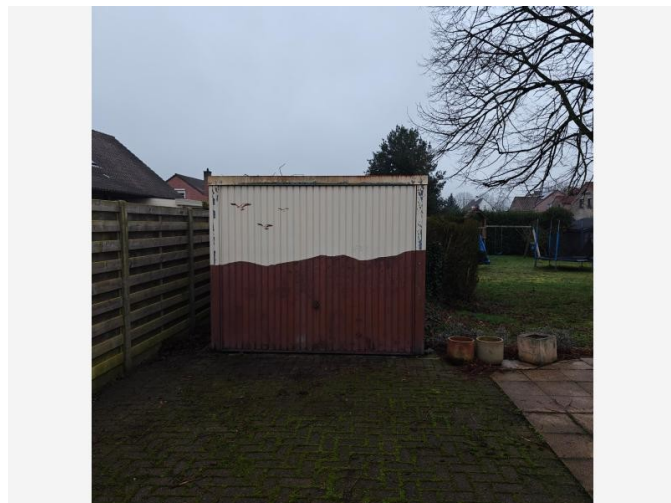
Zone 2: Bijgebouw

- 0 Asbestmaterialen
- 0 Beperkingen
- 0 Uitsluitingen
- 0 Roerende goederen
- 0 Puin, steenslag, (water)bodem
- 1 Advies**
- 0 Geen asbest

| Beschrijving | Type | Actie |
|---|---|---|
| 4. metalen garagebox | Advies | - |

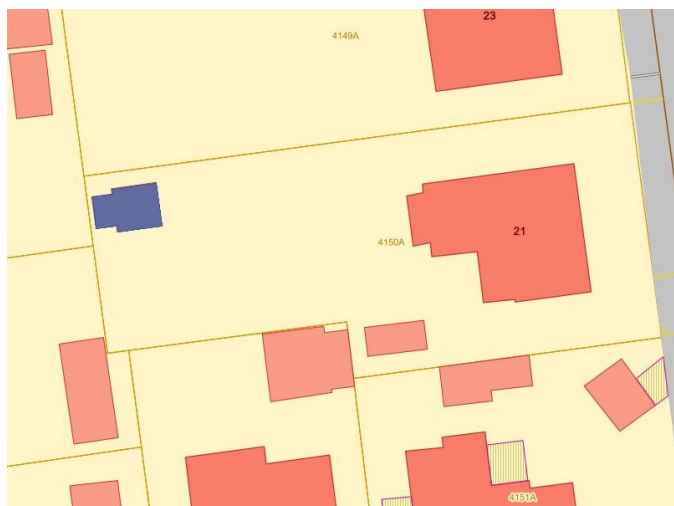
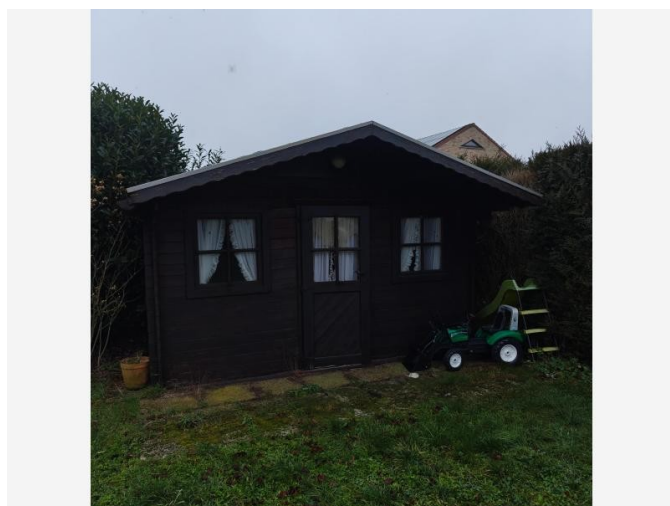
Zone 3: Bijgebouw

- 1 Asbestmateriaal**
- 0 Beperkingen
- 0 Uitsluitingen
- 0 Roerende goederen
- 0 Puin, steenslag, (water)bodem
- 0 Adviezen
- 0 Geen asbest
