# Asbestinventarisatetest

Albertlaan 17, 2400 Mol

Attestnummer : 20231026-000468.000

Uitgegeven op : 26.10.2023

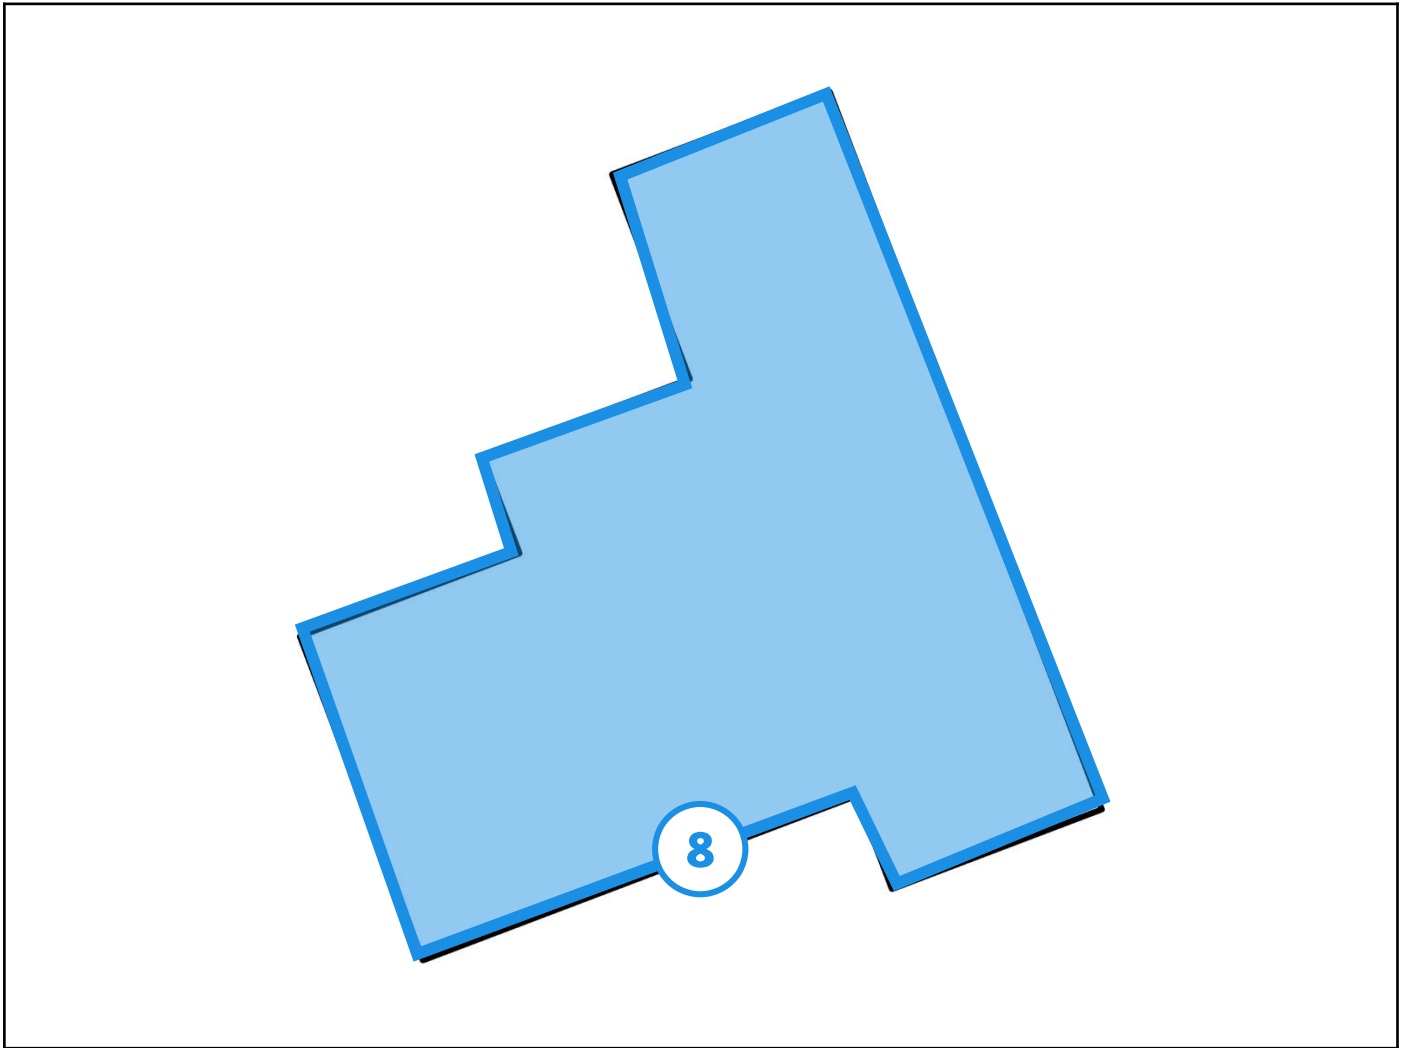
## Plan 1.1: Woning plan

| Beschrijving | Type | Actie |
|---|---|---|
| 8. Onderdak - Woning | Geen asbest | - |

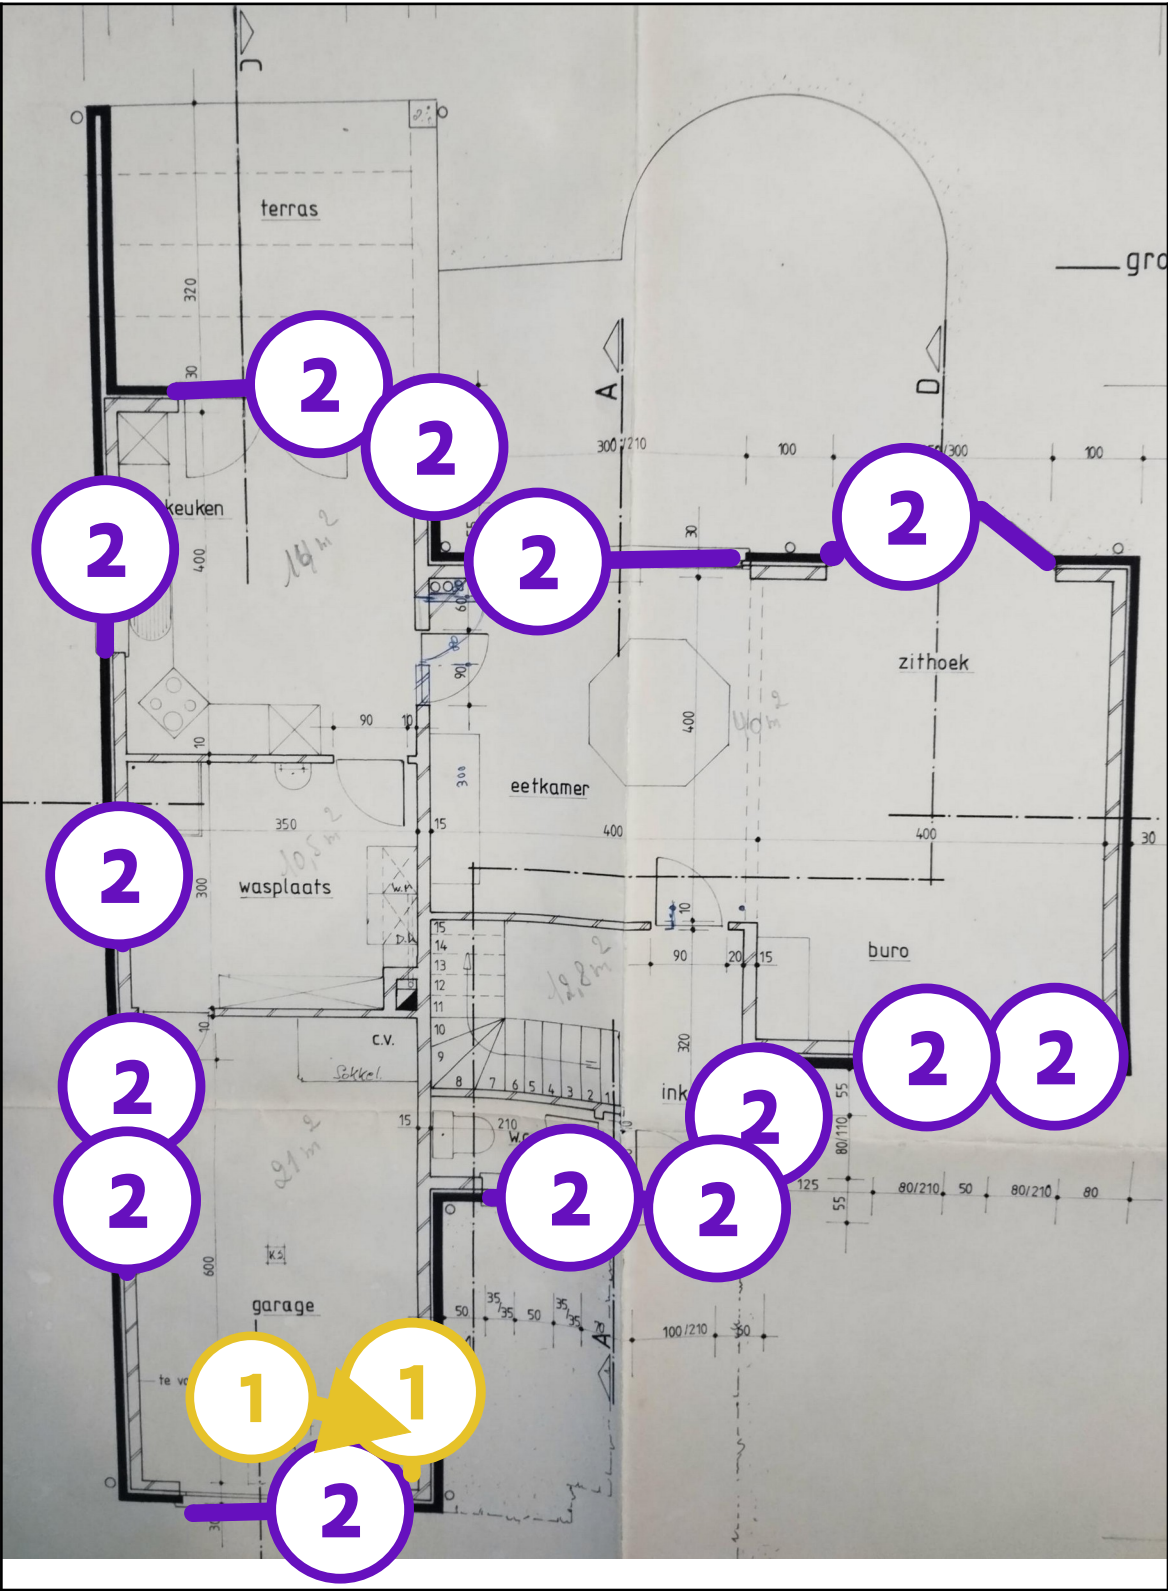
Plan 1.2: GLV

| 1. Bakeliet - garage | Asbestmateriaal | Zorgvuldig beheren |
| 2. Mastiek - ramen - deuren | Advies | - |

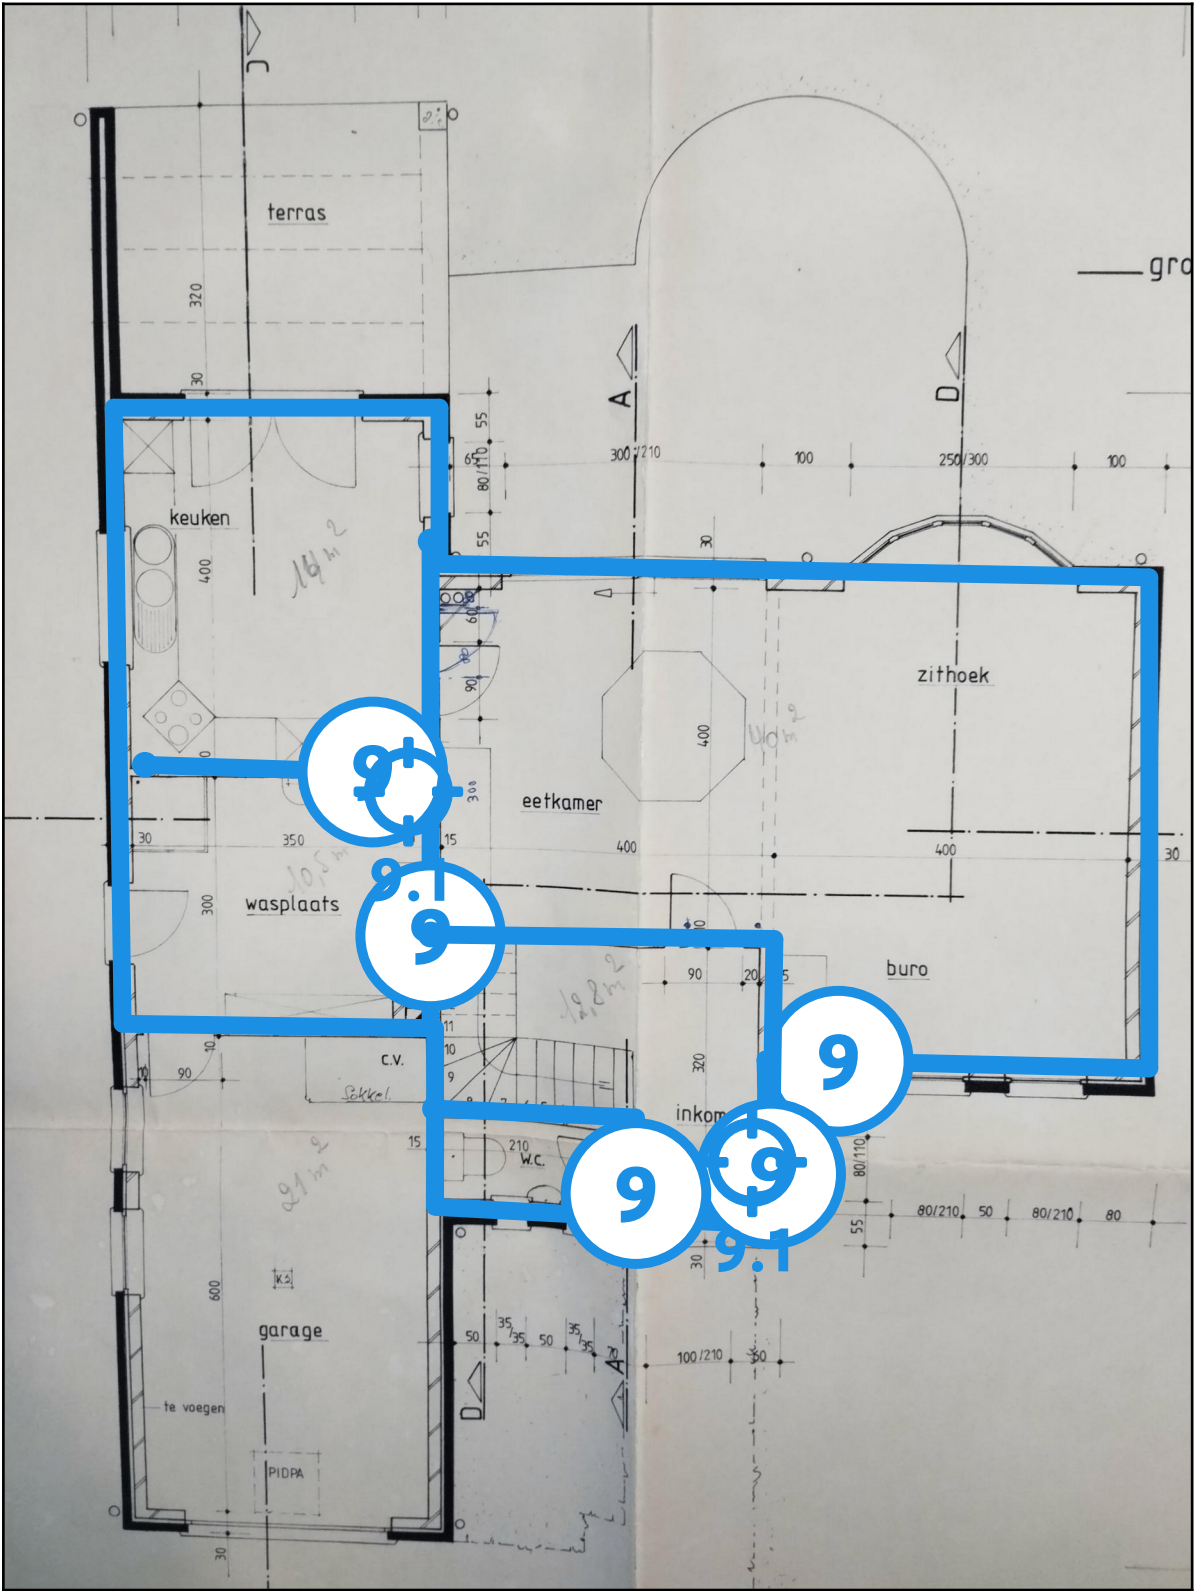
Plan 1.3: GLV

| 9. Pleister Muren | Geen asbest | - |
| 9.1 Code: 2 | Mengmonster | - |

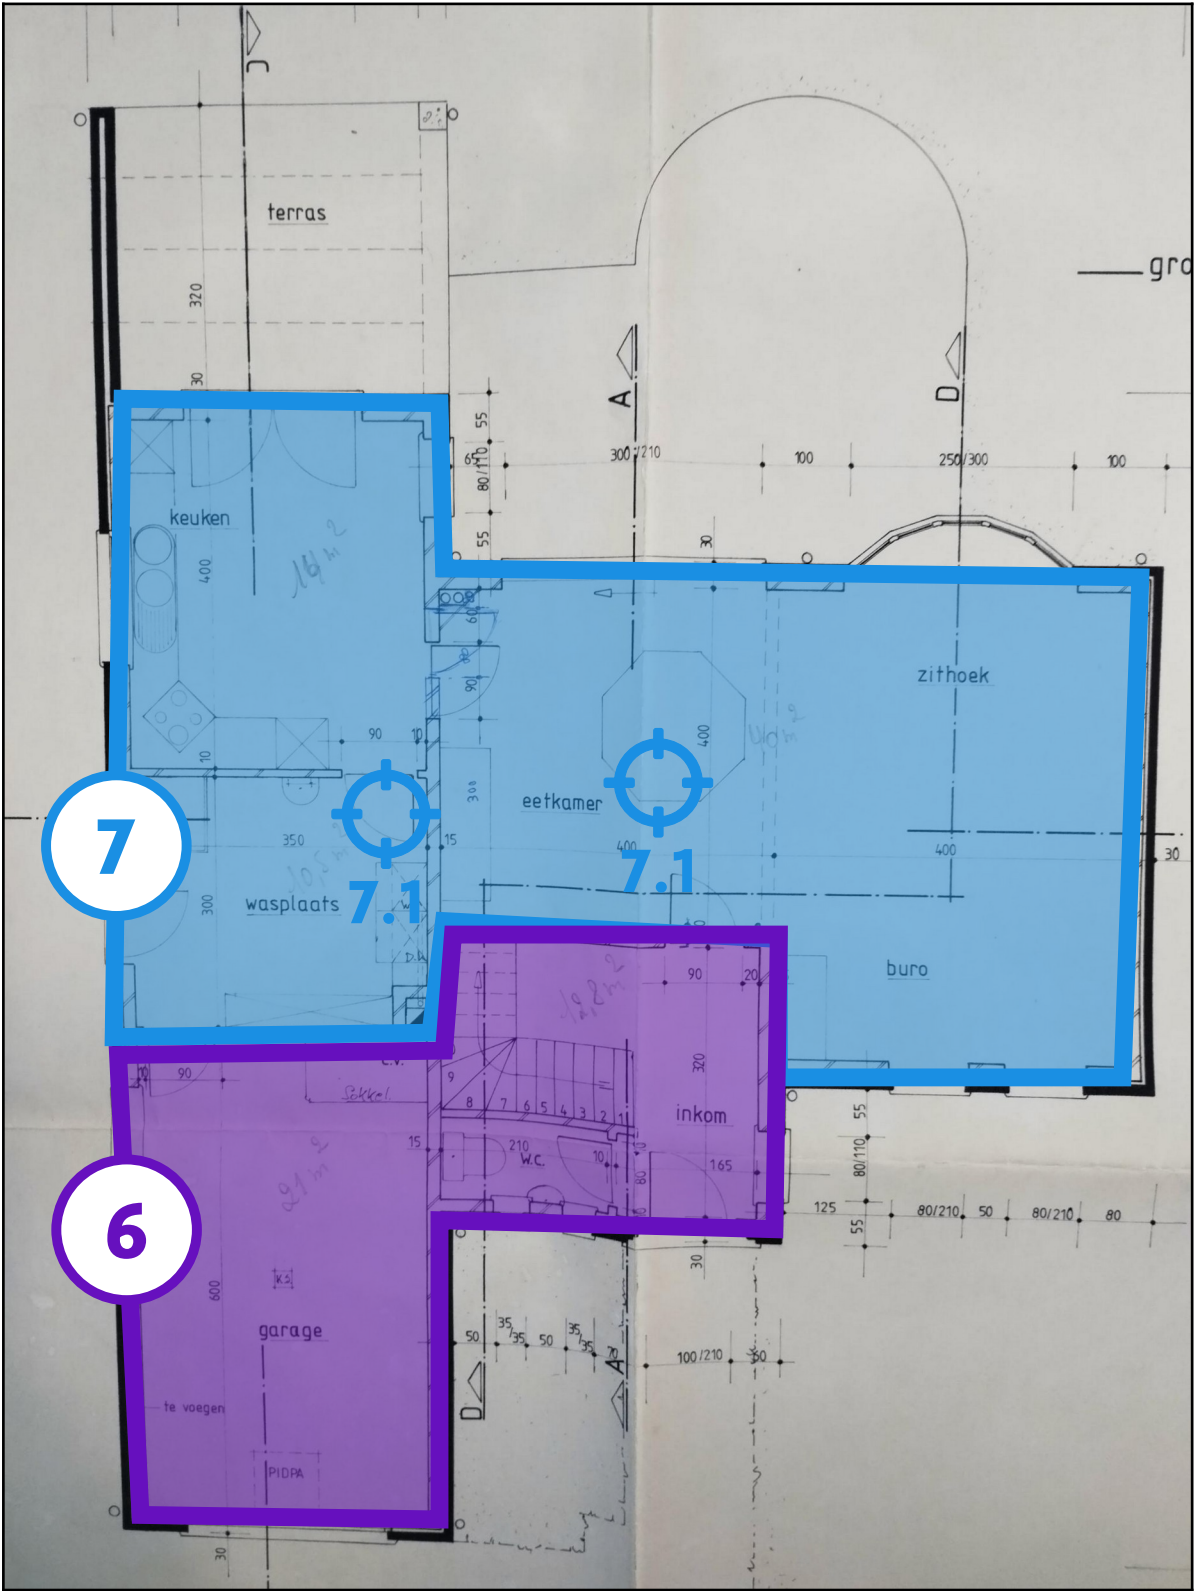
Plan 1.4: GLV

| 6. valse plafonds | Advies | - |
| 7. Pleisterwerk Plafonds | Geen asbest | - |
| 7.1 Code: 3 | Mengmonster | - |

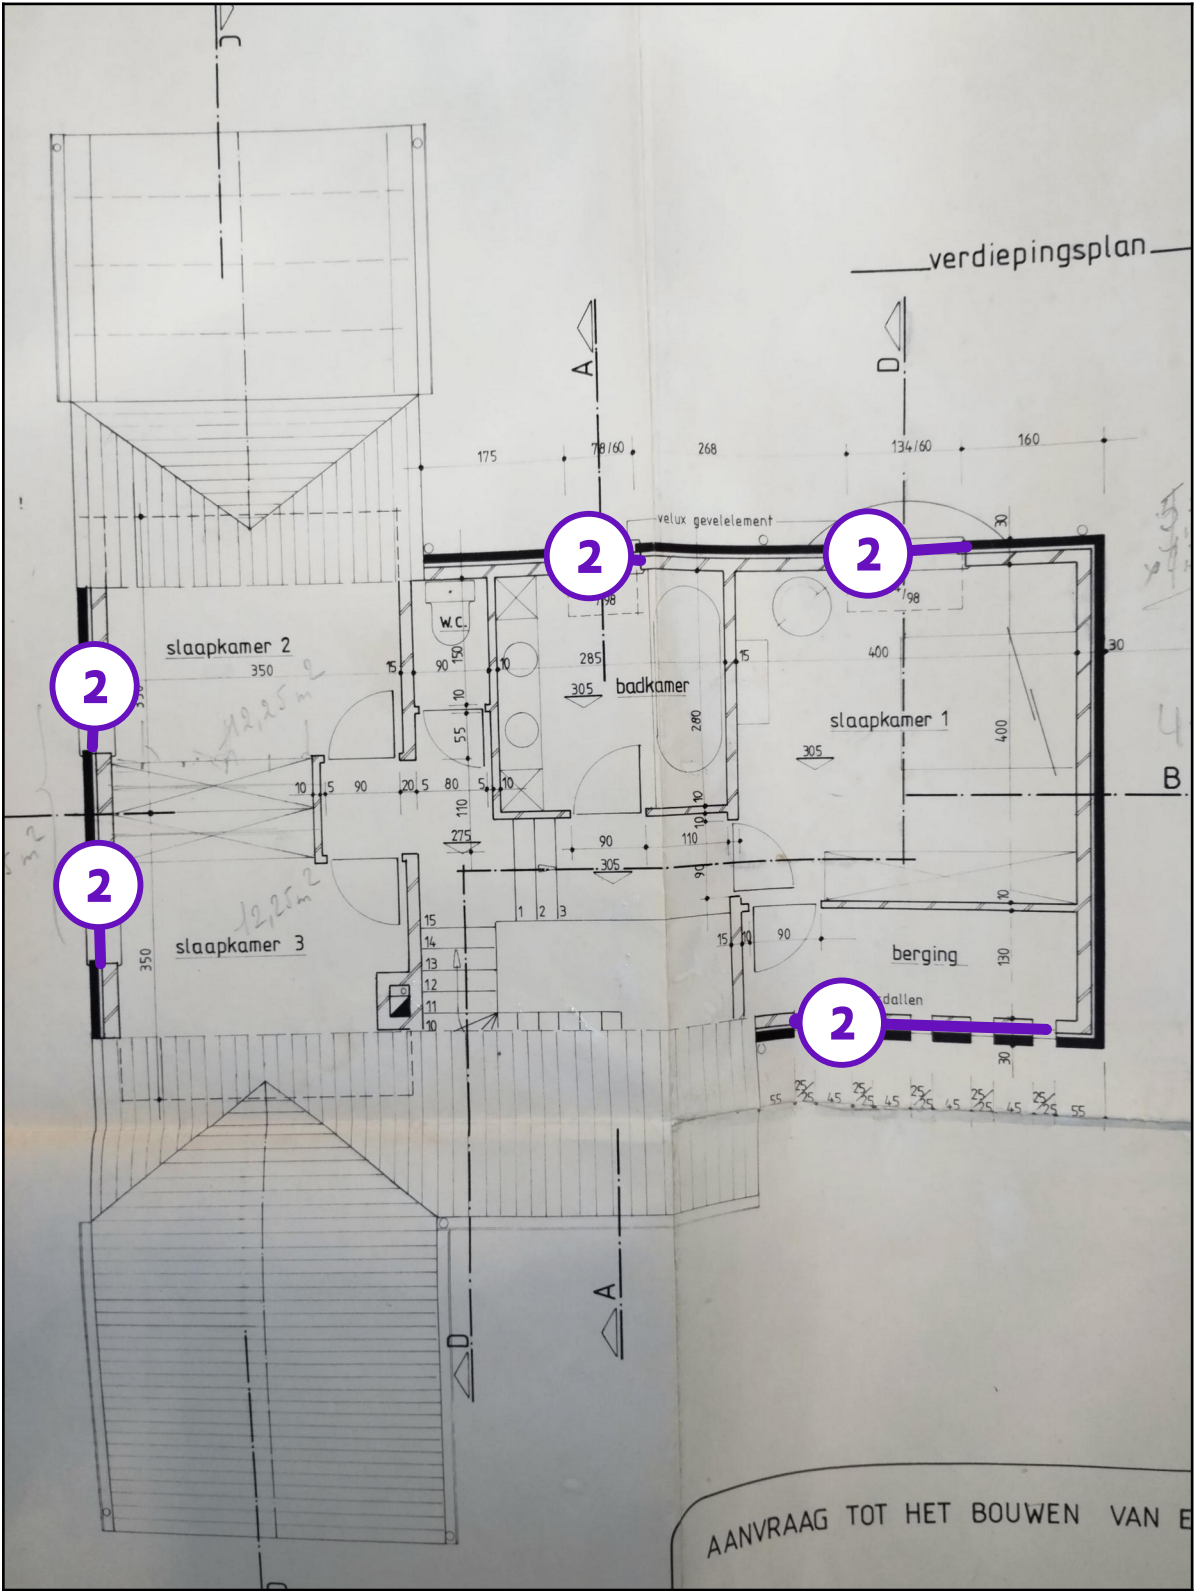
Plan 1.5: V+1

| 2. Mastiek - ramen - deuren | Advies | - |

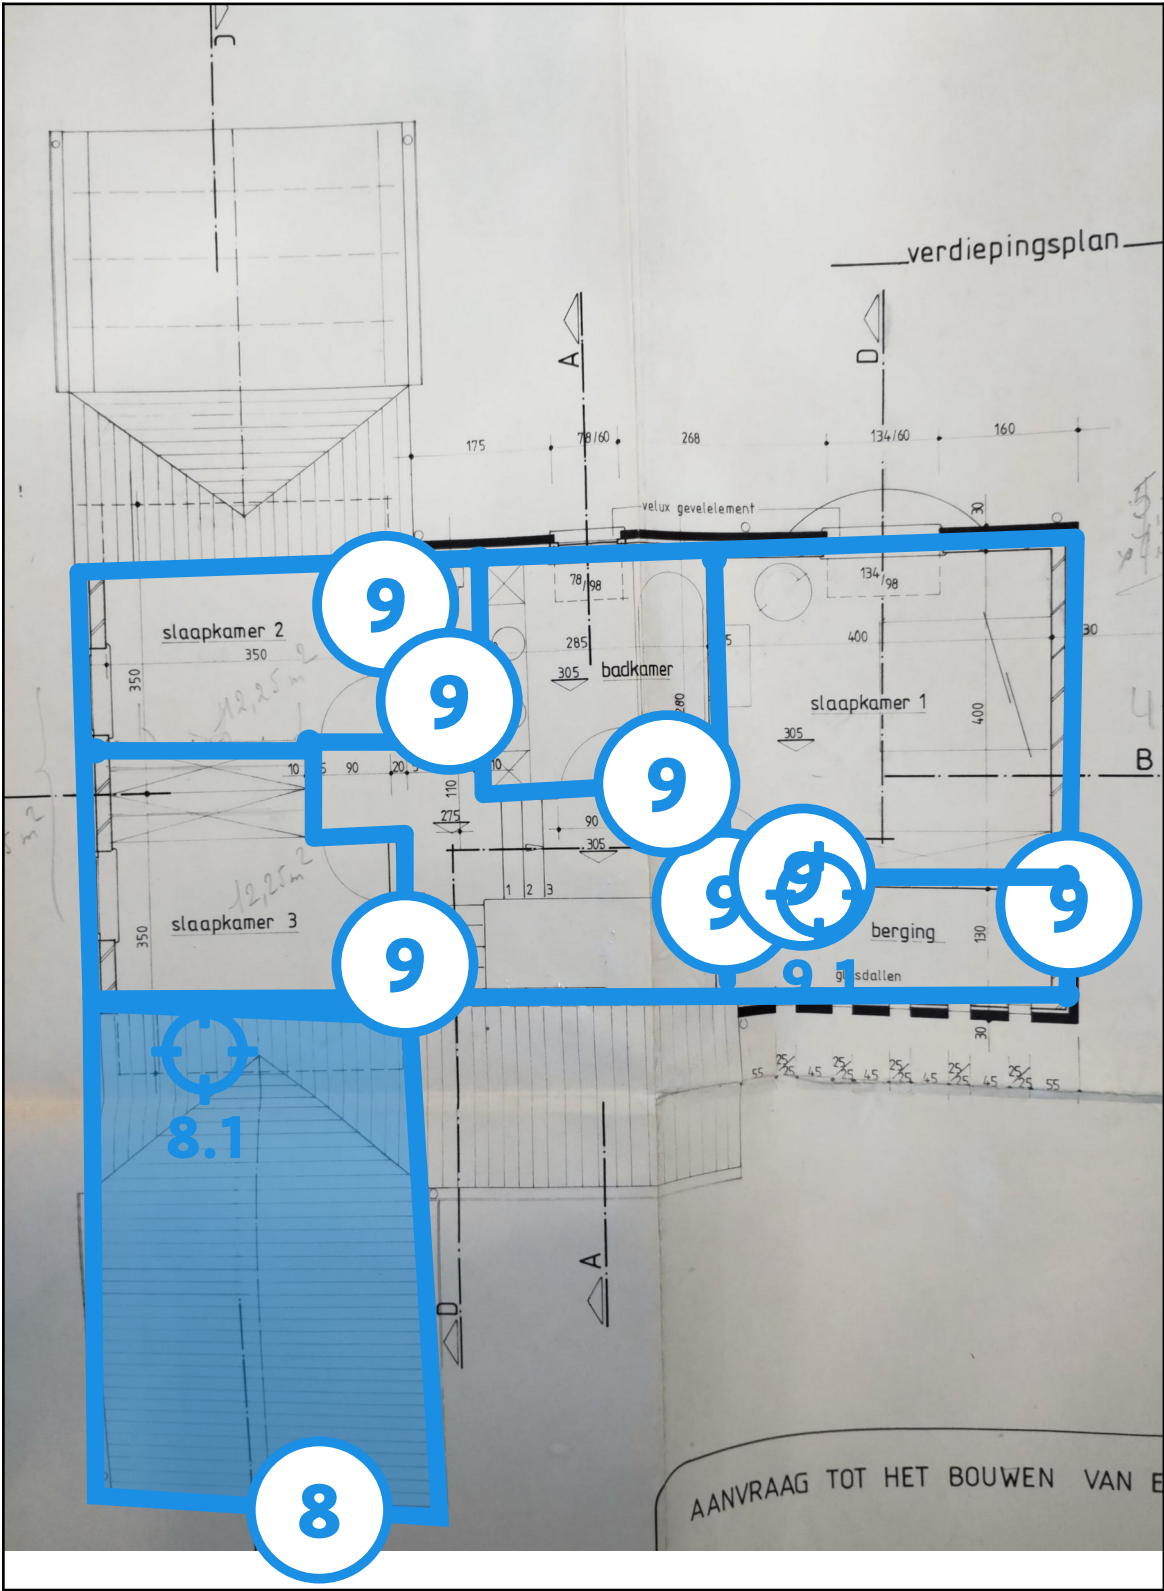
Plan 1.6: V+1

| 8. Onderdak - Woning | Geen asbest | - |
| 8.1 Code: 1 | Puntmonster | - |
| 9. Pleister Muren | Geen asbest | - |
| 9.1 Code: 2 | Mengmonster | - |

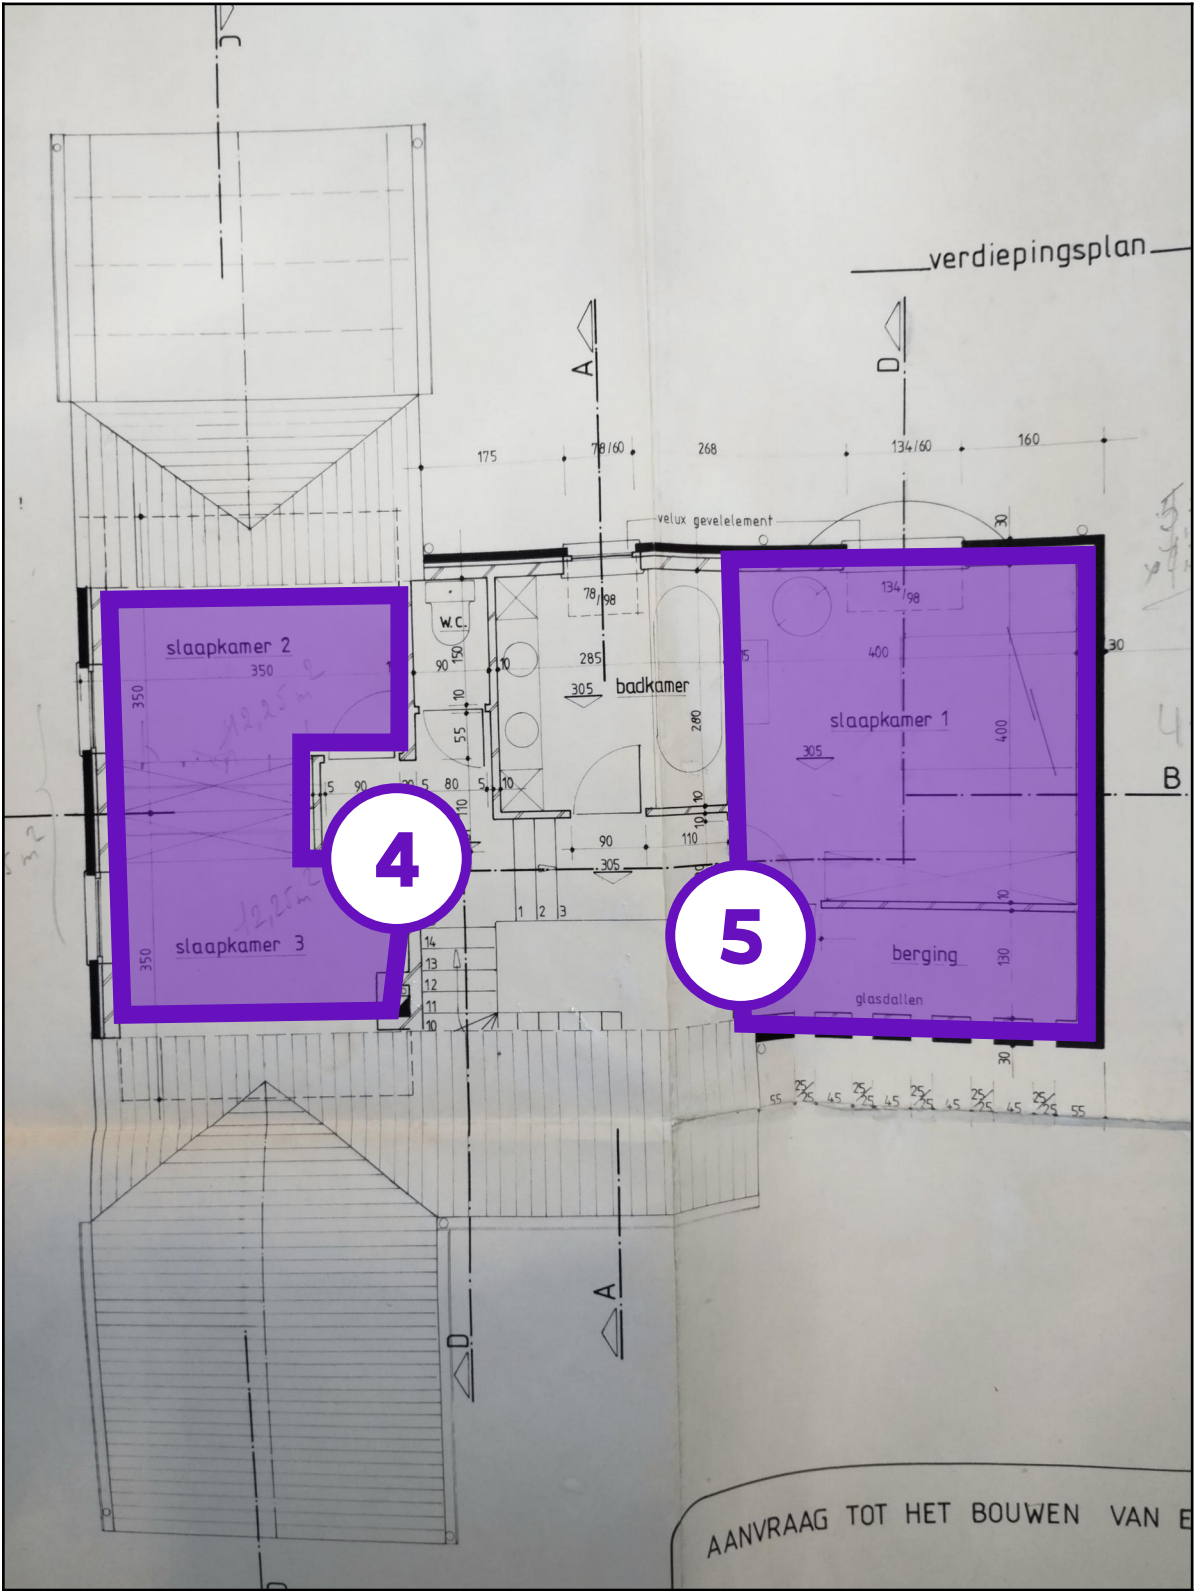
Plan 1.7: V+1

| 4. vinylvoer 1 | Advies | - |
| 5. vinylvloer 2 | Advies | - |

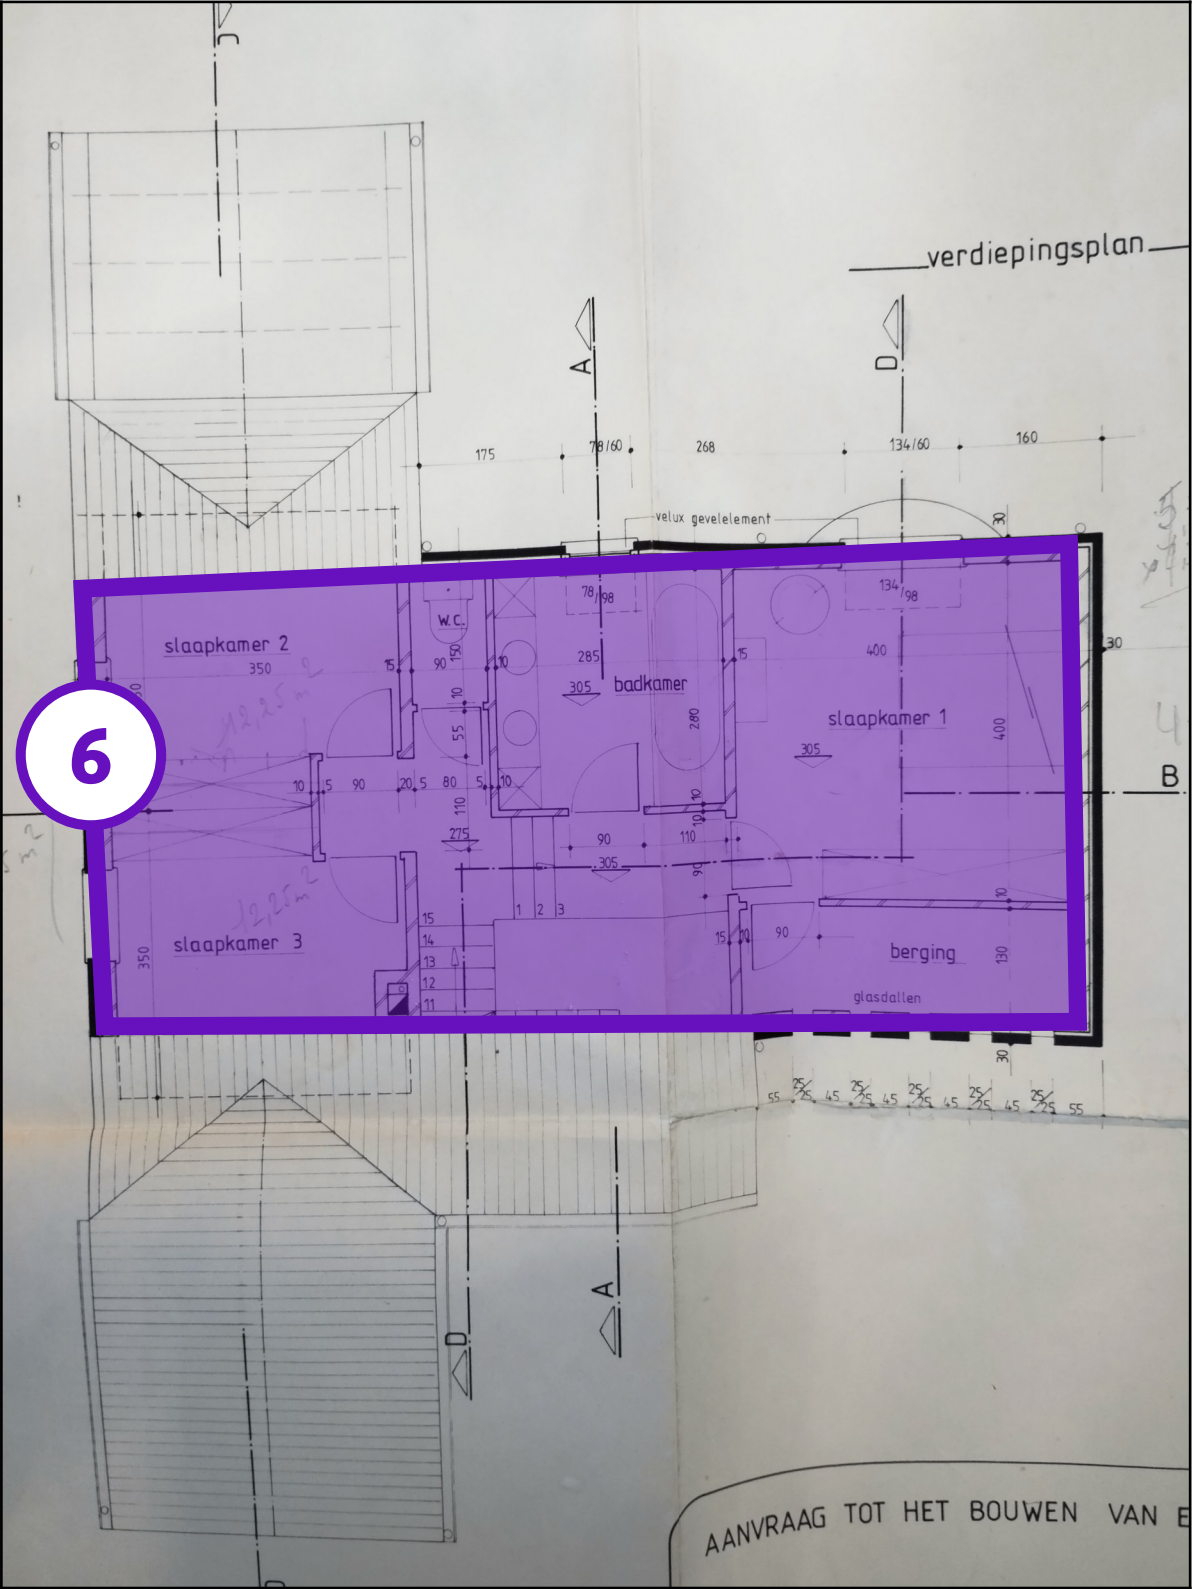
Plan 1.8: V+1

| 6. valse plafonds | Advies | - |

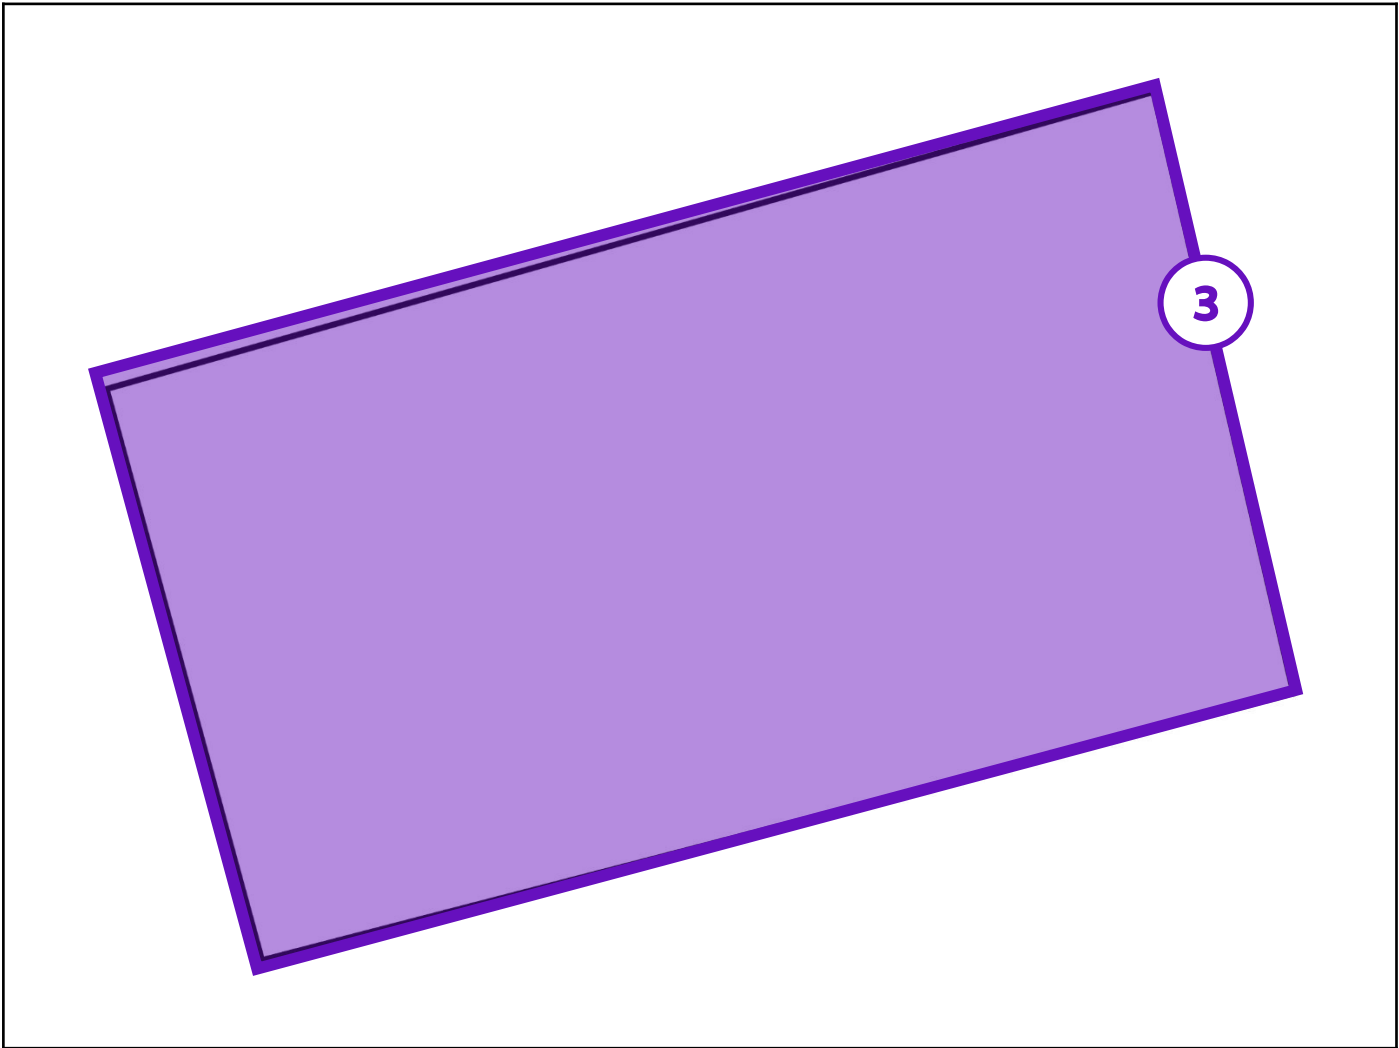
# Plan 2.1: Bijgebouw plan

| Beschrijving | Type | Actie |
|---|---|---|
| 3. bijgebouwen en constructies | Advies | - |

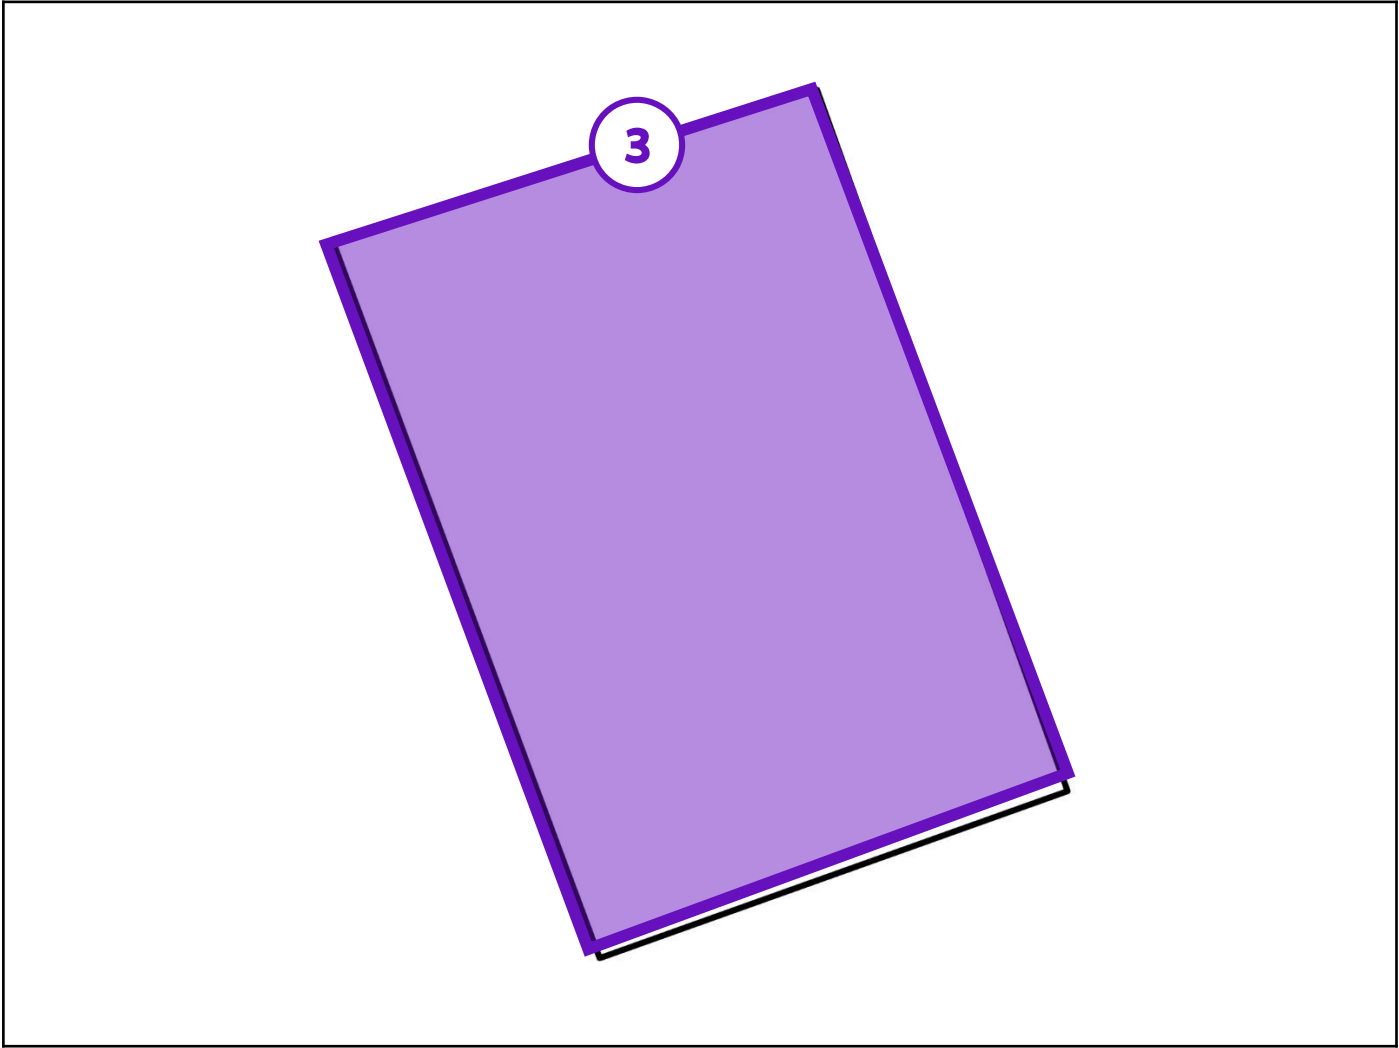
# Plan 3.1: Opslagplaats plan

| Beschrijving | Type | Actie |
|---|---|---|
| 3. bijgebouwen en constructies | Advies | - |

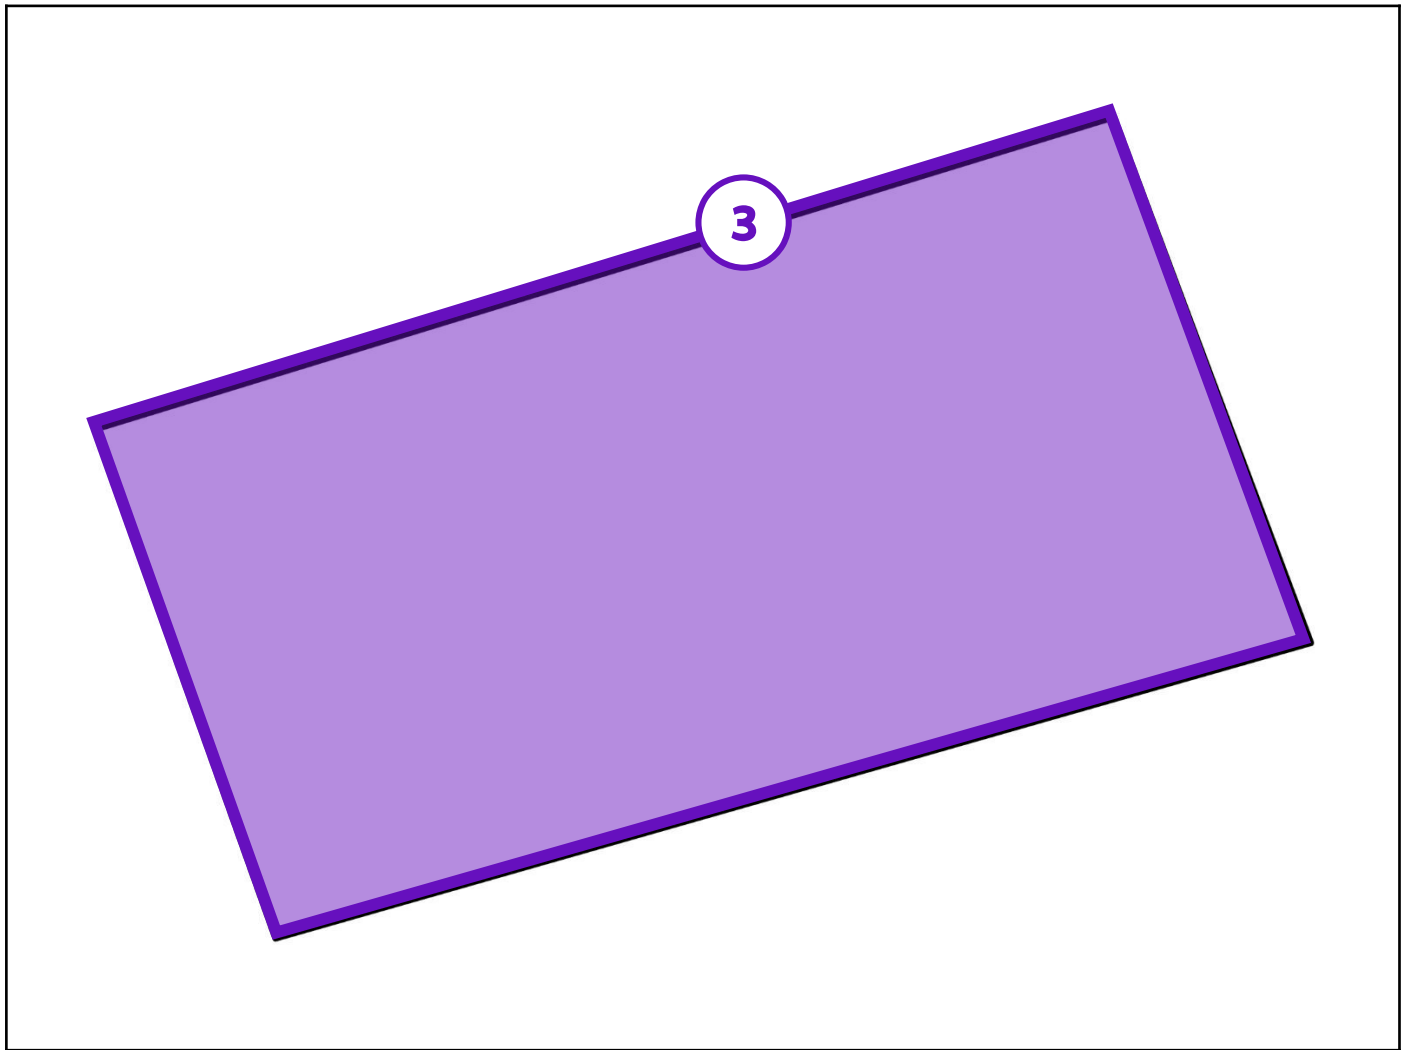
## Plan 4.1: Houten constructie plan

| Beschrijving | Type | Actie |
|---|---|---|
| 3. bijgebouwen en constructies | Advies | - |

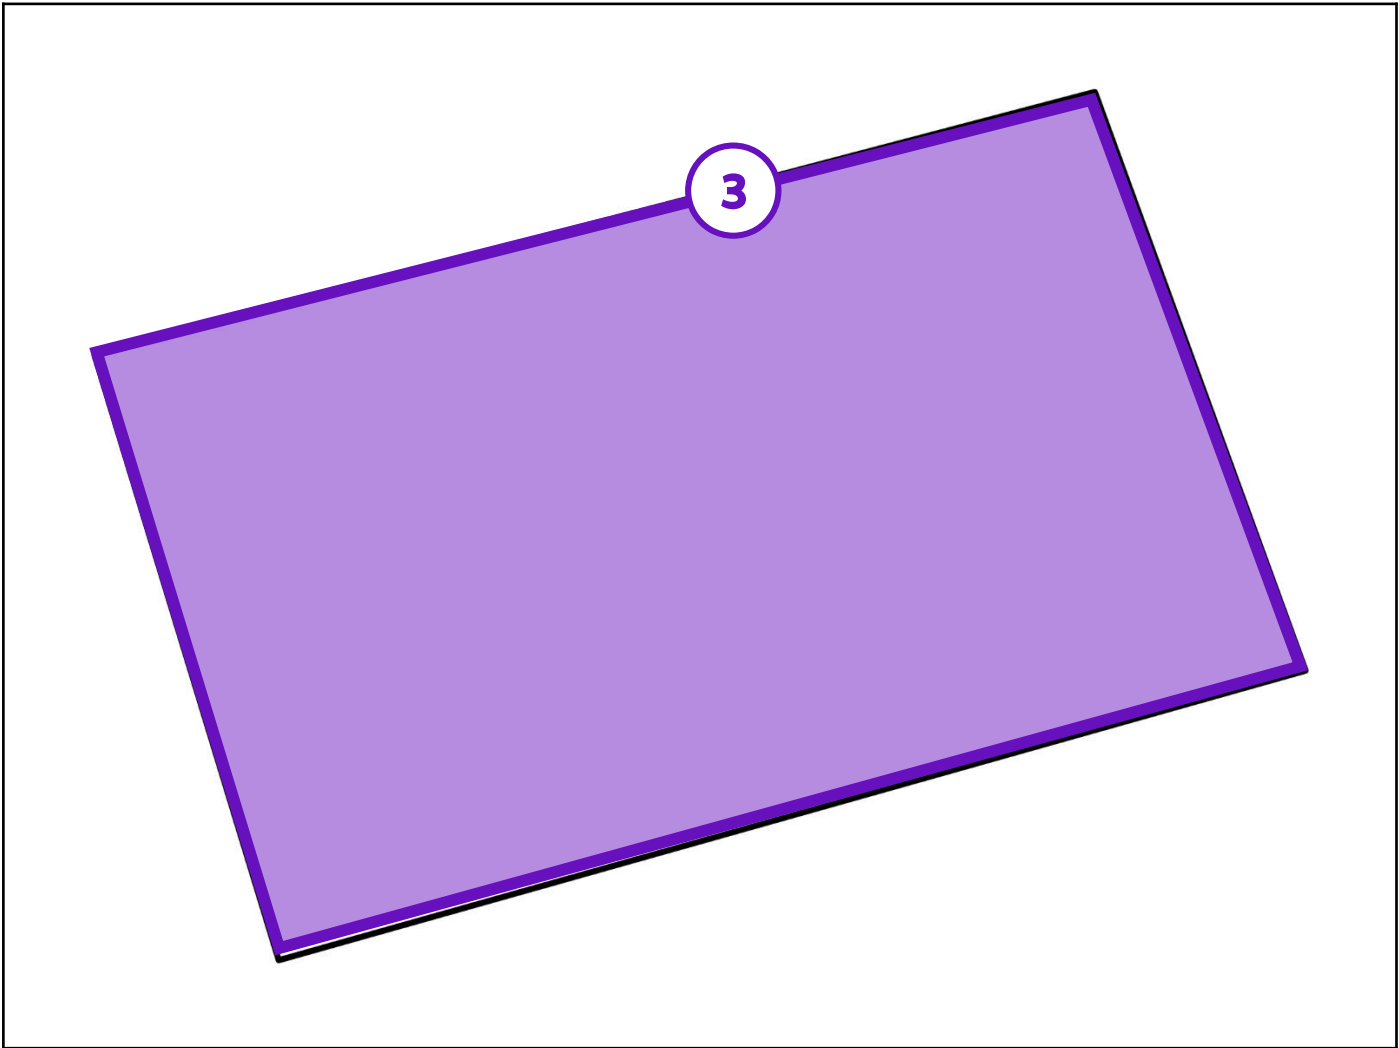
# Plan 5.1: Constructie plan

| Beschrijving | Type | Actie |
|---|---|---|
| 3. bijgebouwen en constructies | Advies | - |
